DEPARTAMENTO DE INGENIERIA EN METALURGIA Y
MATERIALES

“ANÁLISIS DE FALLA DEL PANEL DE ENFRIAMIENTO SECCIÓN C UTILIZADO EN
LA BOVEDA DEL HORNO DE ARCO ELÉCTRICO”

TESIS

Diciembre 2015

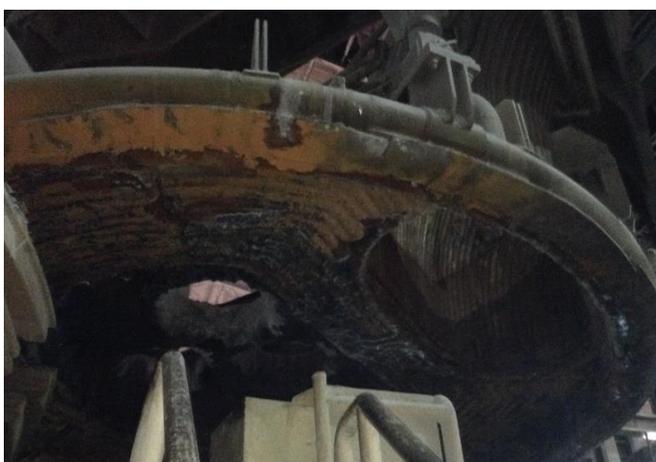
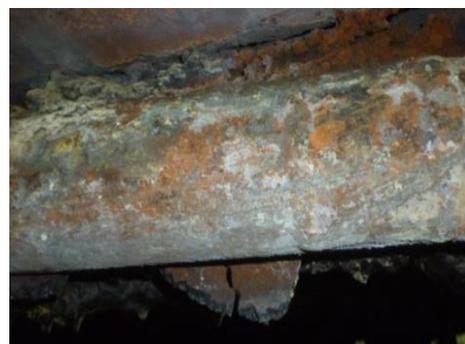
La sección de panel se obtuvo de un tramo del panel C de la bóveda como se observa en la Figura 23, que fue retirada de servicio. La sección del panel proporcionada por el departamento de mantenimiento fue cortada mediante la técnica de corte oxiacetilénica, por lo que esta sección del panel contenía ciertas zonas afectadas por calor el cual pudo haber modificado la estructura del material, por lo que los extremos de la sección fueron removidos.

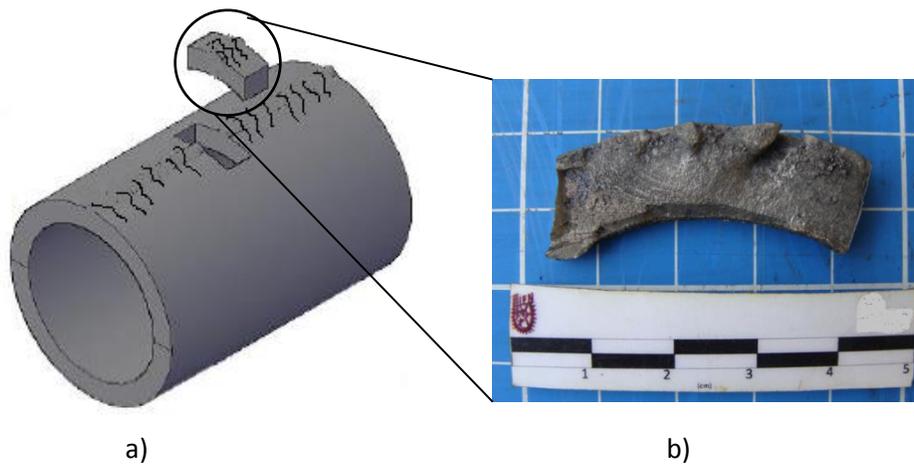
Figura 28. superficie de fractura: a) Isométrico representando el área de donde se obtuvo la superficie de fractura y b) superficie de fractura para su análisis en microscopia electrónica.

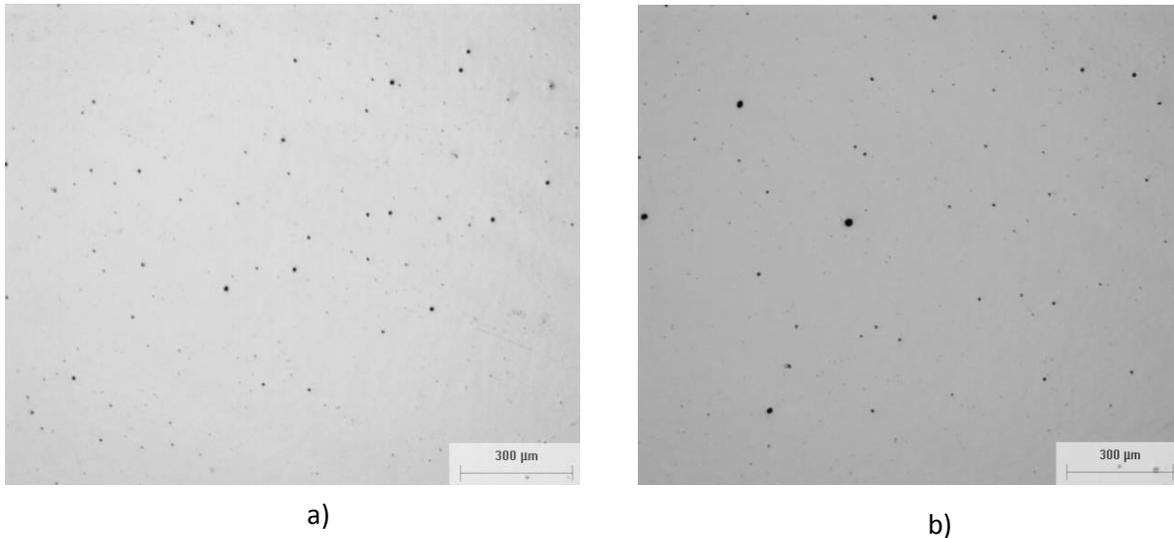
En la Figura 32 a) y b) se muestra el aspecto de las inclusiones no metálicas para la sección transversal y longitudinal respectivamente, dichas inclusiones fueron identificadas como óxidos globulares tipo D de serie delgada de acuerdo a la norma: NOM-B-308-1986. En la tabla 4 se muestran las características de las inclusiones en el acero en la dirección transversal y longitudinal.

Figura 32. Tipo y forma de las inclusiones no metálicas: a) dirección Transversal y b) dirección longitudinal. MO sin ataque químico 100X.

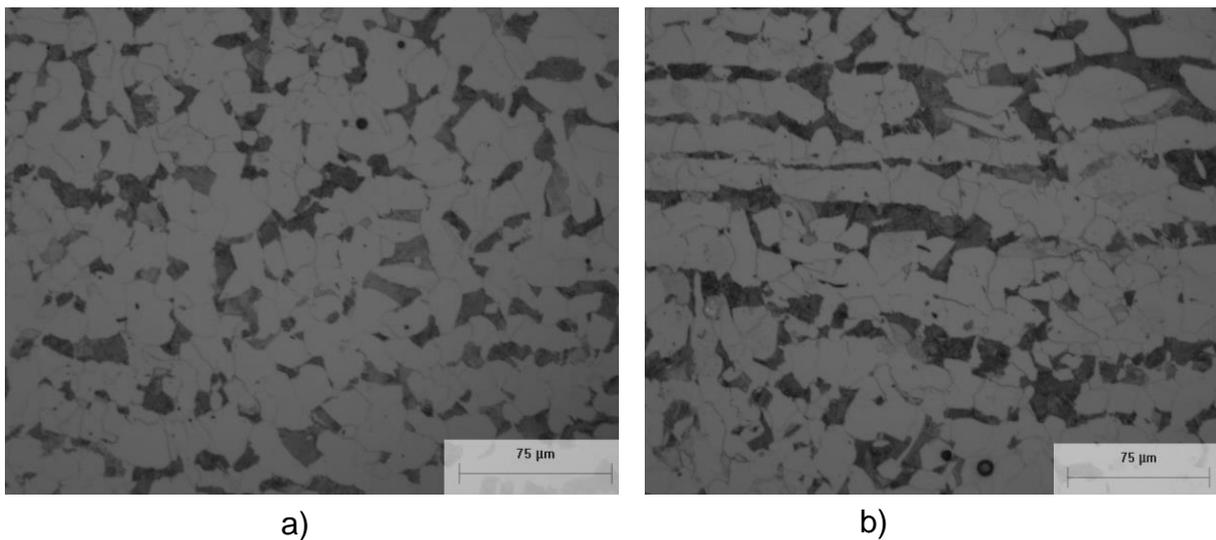
En la Figura 33 a) y b) se muestra la microestructura del acero en la dirección longitudinal y transversal, respectivamente, donde se muestra que la microestructura en la dirección longitudinal muestra la presencia de grano equiaxial y zonas de ferrita, mostrando una distribución uniforme en cuanto a las zonas de ferrita, mientras que en la dirección transversal se observan granos de ferrita (zonas blancas) y colonias de perlita (zonas oscuras), presentando una estructura bandeada, como resultado del proceso de conformado en caliente del material.

Figura 33. Microestructura del acero obtenida por MO atacado químicamente Nital 3% 500X: a) dirección longitudinal, b) dirección transversal.

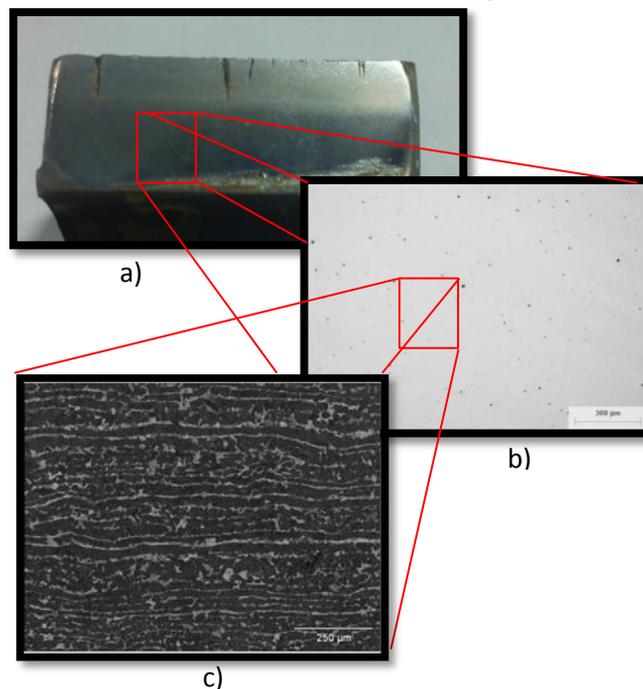
La microestructura que presenta el metal en la sección transversal en la zona no afectada por calor se muestra en la Figura 34 a), b) y c), en la cual se puede observar granos de ferrita (zonas blancas) y colonias de perlita (zonas oscuras) presentado una estructura bandeada, como resultado del proceso de conformado.

Figura 34. Microestructura en la zona no afectada por calor. a) Vista macroscópica de una sección del tubo, b) inclusiones no metálicas MO sin ataque 100X y c) microestructura bandeada con ataque químico 100X.

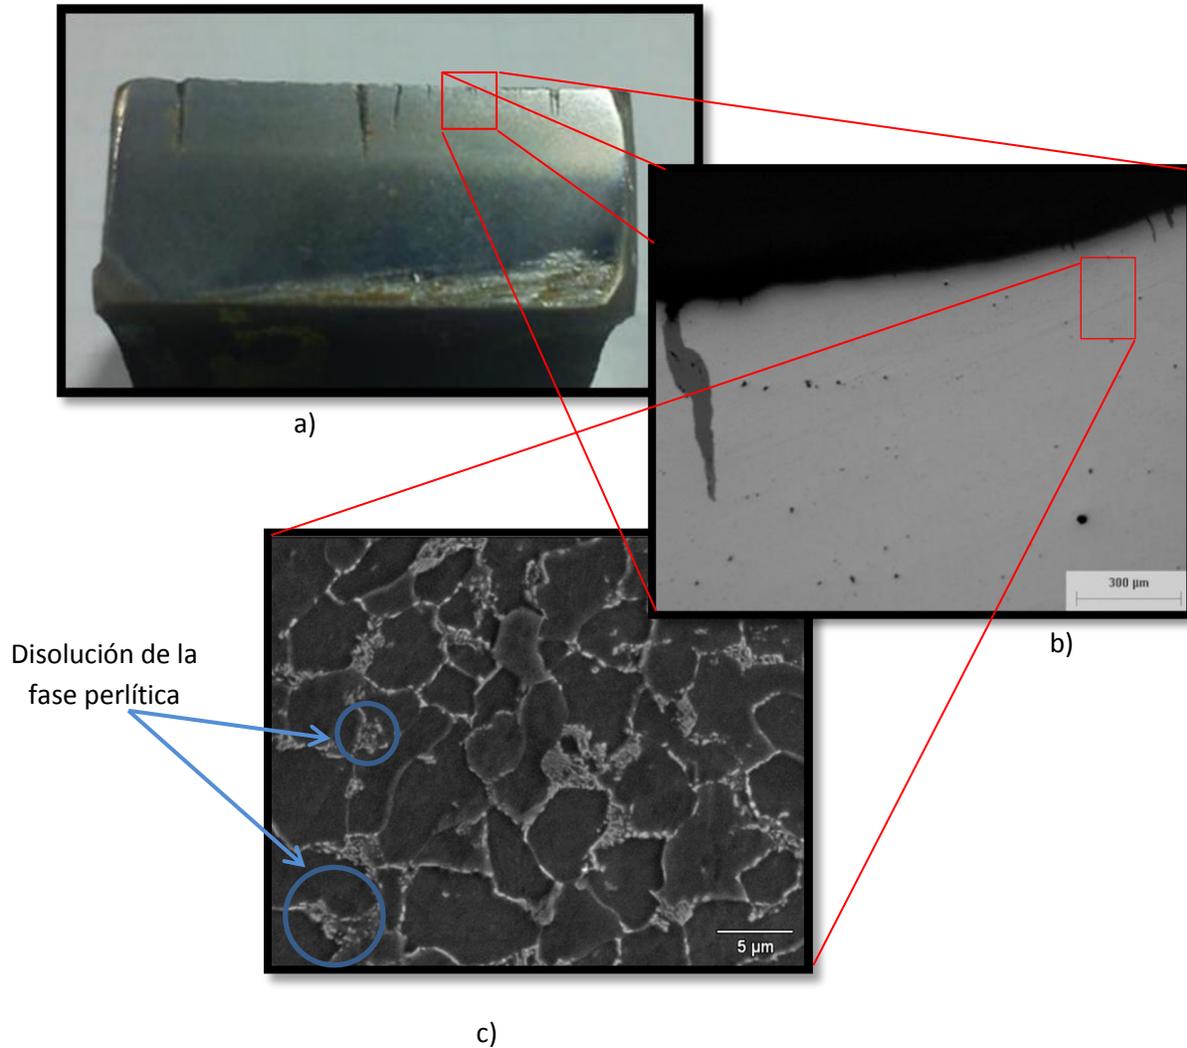
En la Figura 35 se presenta la microestructura del metal dañado (afectado por calor en servicio) donde se pueden observar características microestructurales típicas de esferoidización, es decir se nota una gran disminución de las colonias de perlita.

Figura 35. Microestructura en metal afectado por calor. a) Vista macroscópica de una sección del tubo, b) inclusiones no metálicas MO sin ataque 100X y c) microestructura bandeada con ataque químico 100X.

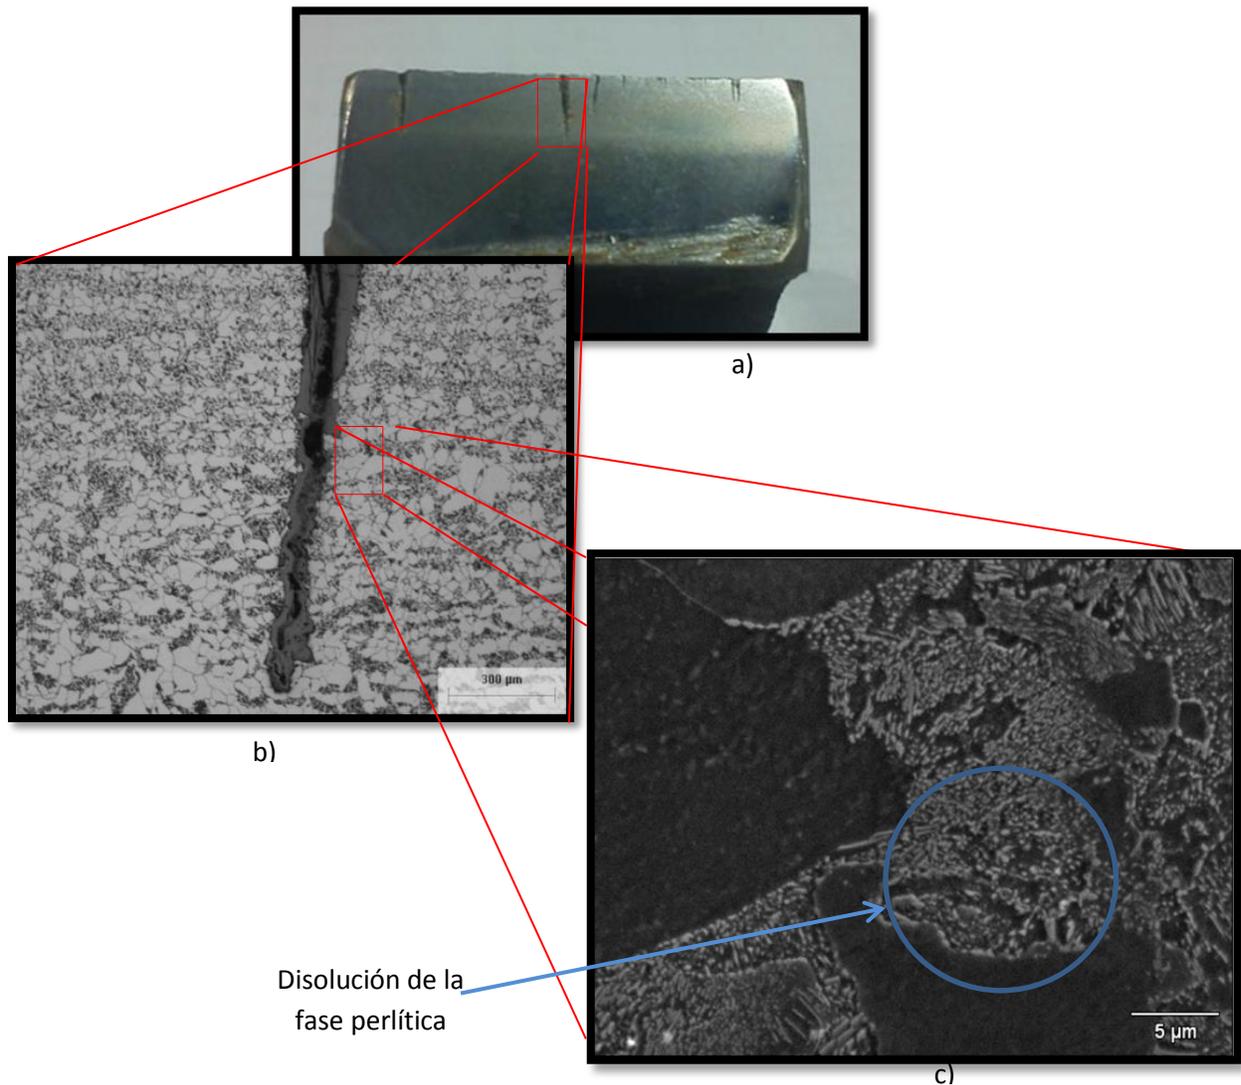
2.- Se presenta esferoidización en la perlita causada por el calentamiento de la superficie, ya que este supera las temperaturas de transformaciones (A_3 y A_{CM}) de acuerdo al diagrama hierro carbono. Los tiempos de esferoidización de la perlita oscilaran en un intervalo de 15 a 25 horas. La tasa de esferoidización se ve afectada de acuerdo a la microestructura inicial, las partículas de cementita laminar presentes en la perlita, tienen un gran área interfacial por unidad de volumen de partícula. Con el fin de reducir la energía interfacial, las láminas o placas de cementita se rompen en pequeñas partículas que eventualmente asumen forma esférica, dando como resultado la disminución de dureza. Como se muestra en la Figura 36.

Figura 36. Esferoidización en zona afectada por calor. a) Vista macroscópica de una sección del tubo, b) microestructura bandeada con ataque químico 100X y c) microestructura donde se observa la disolución de la fase perlítica con ataque químico 3000X.
