***ANÁLISIS DE INESTABILIDAD DE POZO EN PALEOCENO
SUPERIOR-CRETÁCICO SUPERIOR DEL BLOQUE MALOOB-B,
SONDA DE CAMPECHE, MÉXICO.***

TESIS

**PARA OBTENER EL GRADO DE:
MAESTRO EN CIENCIAS
EN GEOCIENCIAS Y ADMINISTRACIÓN DE LOS RECURSOS
NATURALES**

**PRESENTA:
ING. CARLOS EDER ESLAVA MORÁN**

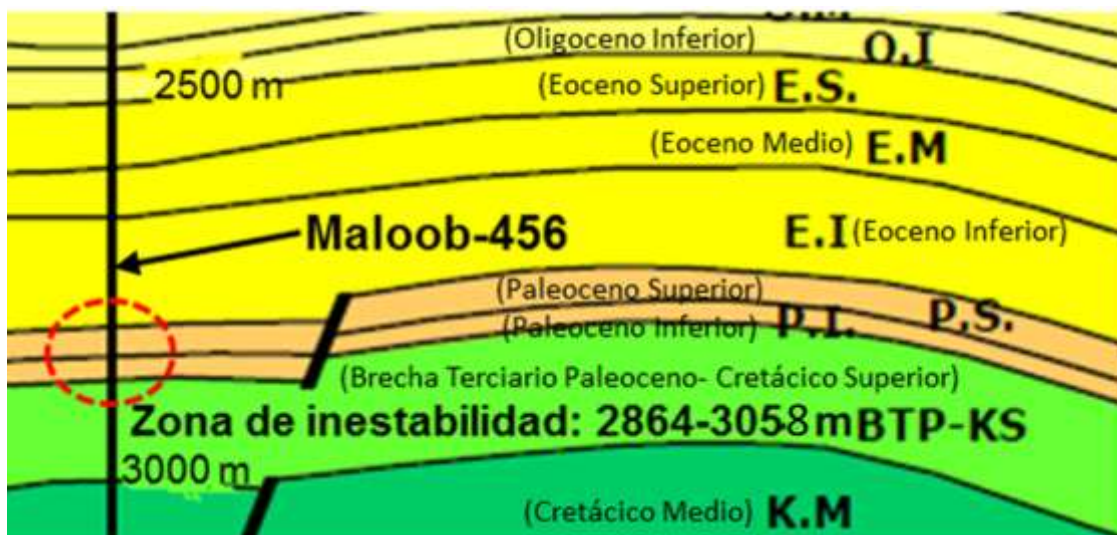
La inestabilidad del pozo se presentó durante la perforación en el intervalo 2864-3058 m correspondiente a los horizontes Paleoceno Superior, Paleoceno Inferior, Cretácico Superior, y como consecuencia se tuvo pérdida parcial y total de lodo de perforación, atrapamiento de la sarta de perforación y pérdida del pozo. La figura 4.2 muestra en sección estructural el intervalo de inestabilidad.

Figura 4.2. Intervalo de inestabilidad Maloob-456.

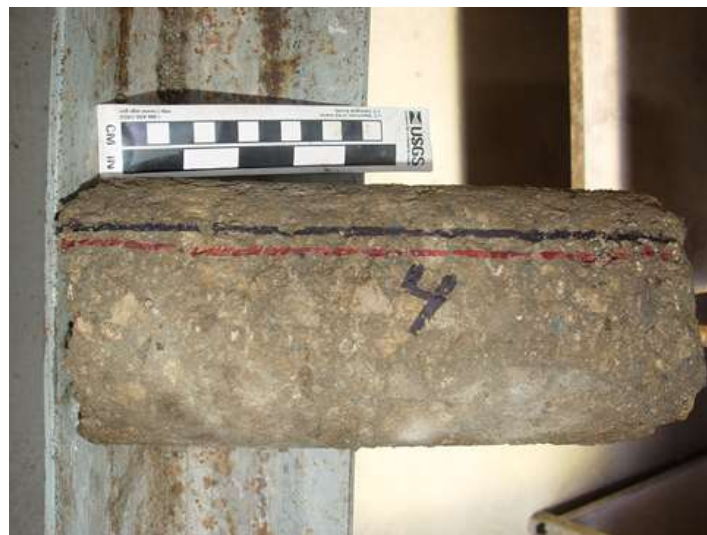
En el proceso de perforación se cortó un núcleo en el intervalo 3008-3017 m perteneciente al horizonte Cretácico Superior (BTP-KS) del cual solo se recuperó 1 de 9 metros (figura 4.3). Por esta razón se planeó volver a cortar un núcleo en esta zona para que saliera completo.

Figura 4.3. Fragmento del núcleo cortado.

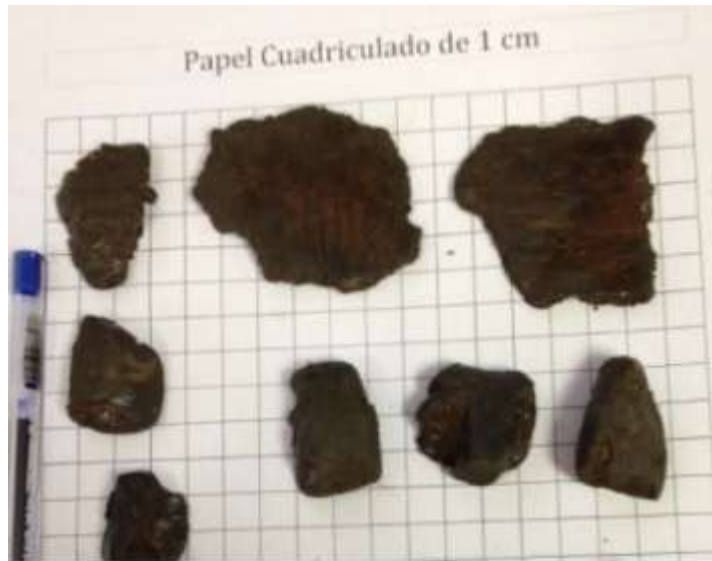
entre ellas y el lodo de perforación, sin embargo se detectaron derrumbes de formación tipo lutita (figura 4.6), posiblemente pertenecientes al horizonte Paleoceno Superior que es en donde se tiene mayor porcentaje de este tipo de roca.

Figura 4.6. Derrumbes de las paredes del pozo.

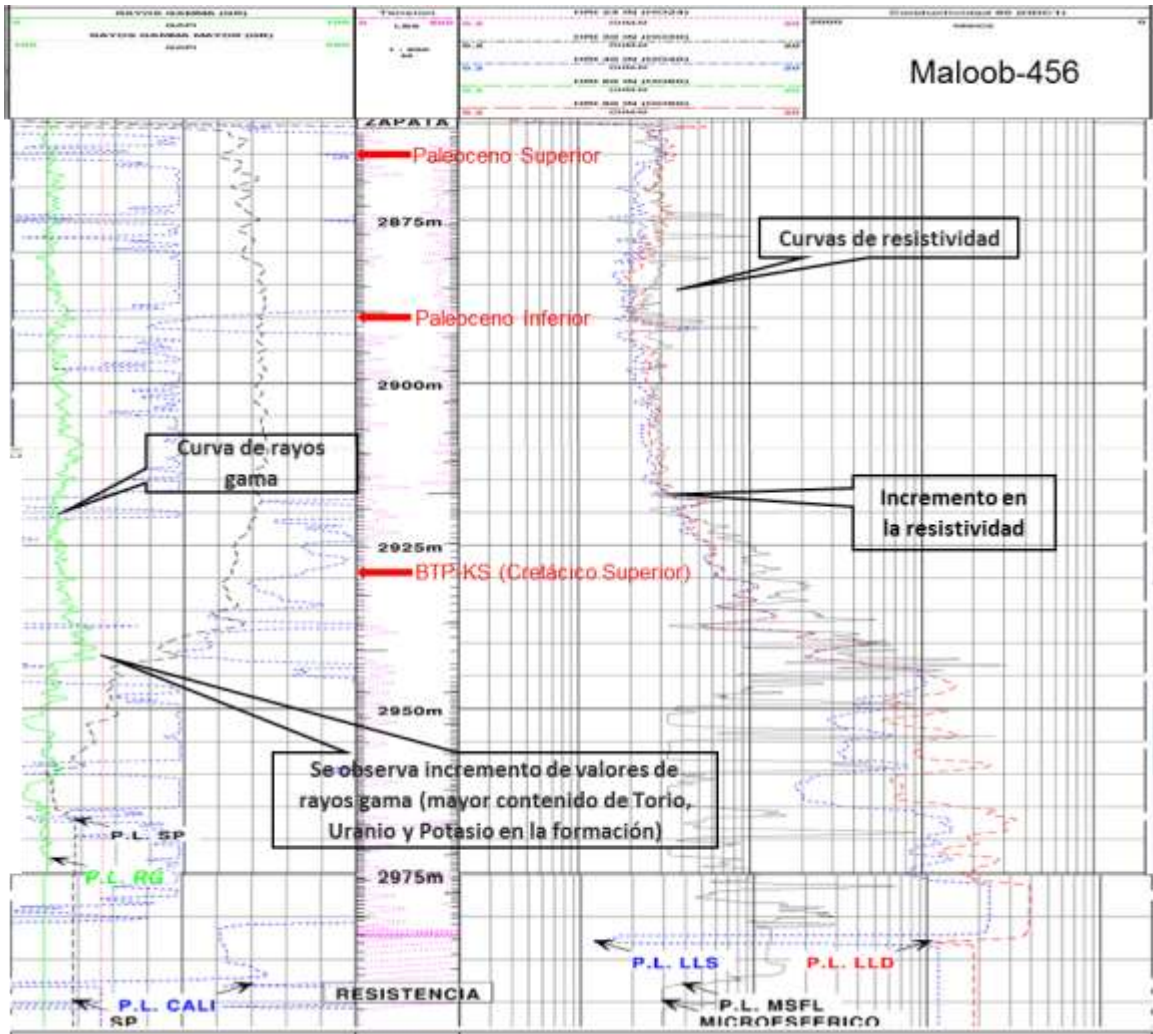
igual forma en la curva de resistividad se aprecia un incremento en su valor a la profundidad de 2918 m, el registro es mostrado en la figura 4.7.

Figura 4.7.Registro resistividad-rayos gama.

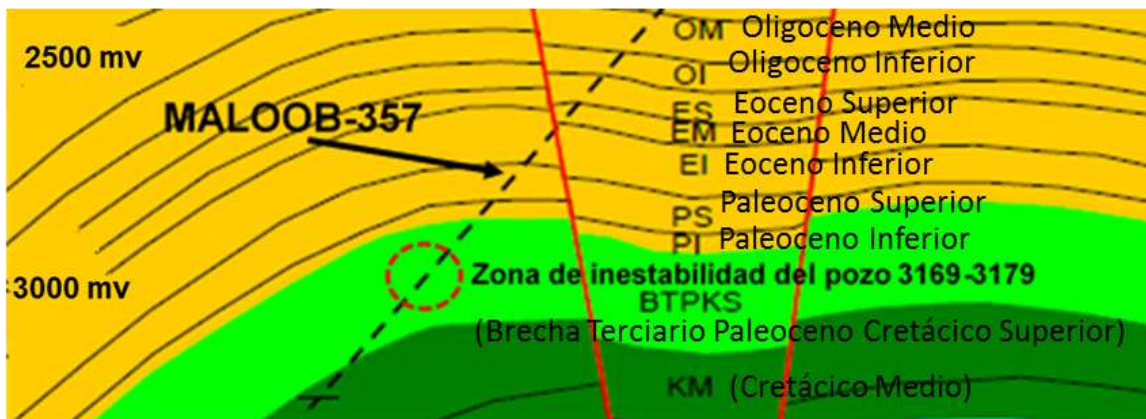
Su inestabilidad se presentó en el intervalo 3169-3197 mv correspondiente al horizonte Cretácico Superior (BTP-KS), con problemas de pérdida total del lodo de perforación, atrapamiento de la sarta y la pérdida del pozo, la zona de inestabilidad se muestra en sección estructural en la figura 4.8.

Figura 4.8. Zona de inestabilidad del Maloob-357.

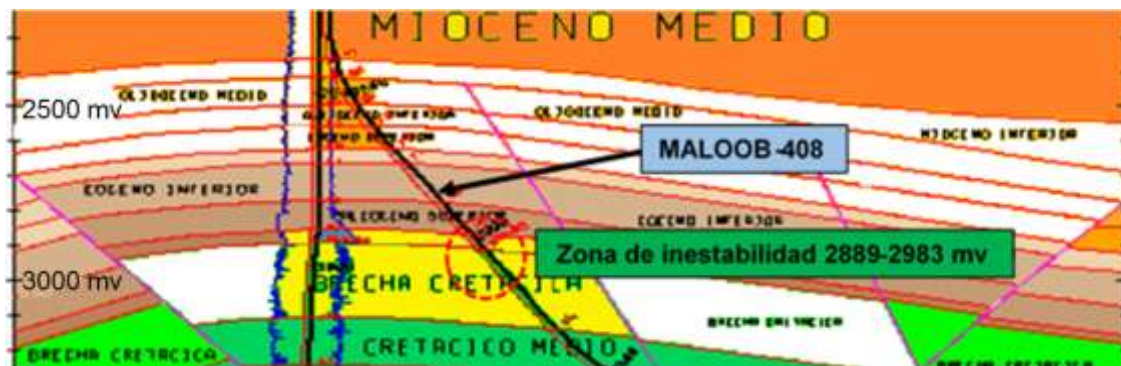
Figura 4.10. Zona de inestabilidad del Maloob-408.

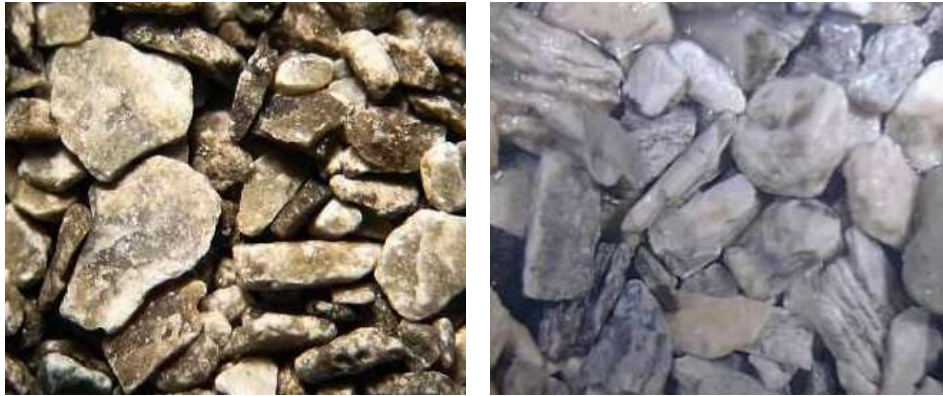
Las muestras de canal de la zona de inestabilidad son descritas en la tabla 4.6 y en la figura 4.12 dos de ellas correspondientes a los horizontes Paleoceno Inferior y Cretácico Superior (BTP-KS) son mostradas.

Figura 4.12. Muestras de canal recuperadas de la zona de inestabilidad, la izquierda corresponde al horizonte Paleoceno Inferior, la derecha al Cretácico Superior.

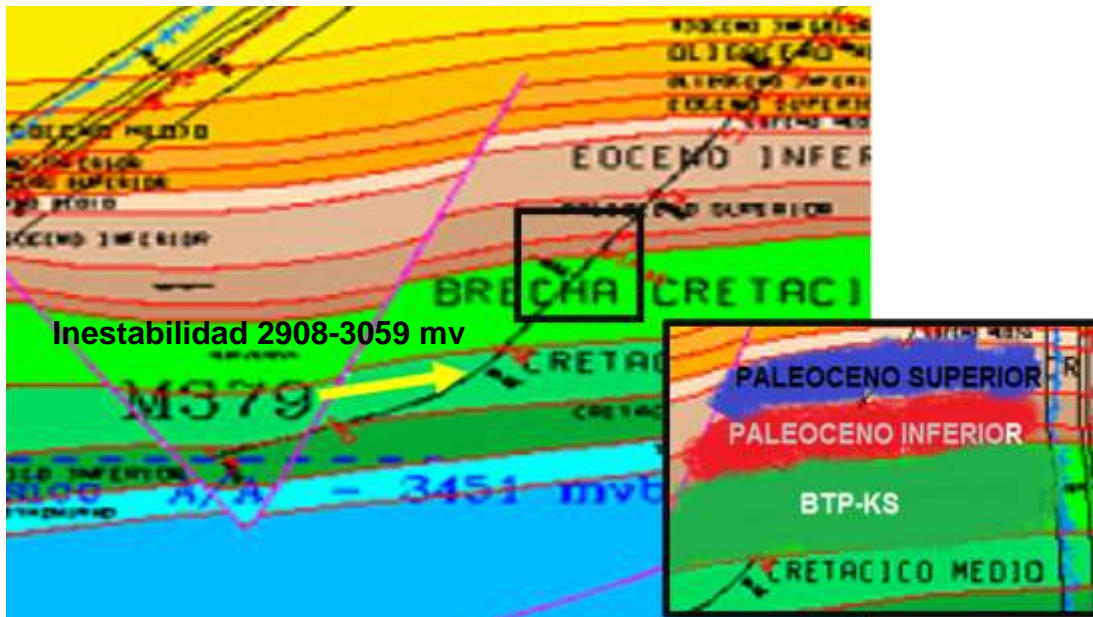
La pérdida total de circulación se presentó a 3171 m y no se cuenta con el dato del volumen de lodo perdido a formación, con lo que si se cuenta es con el valor de la disminución del esfuerzo radial que es de 132 kg/cm².

Figura 4.14. Zona de inestabilidad.

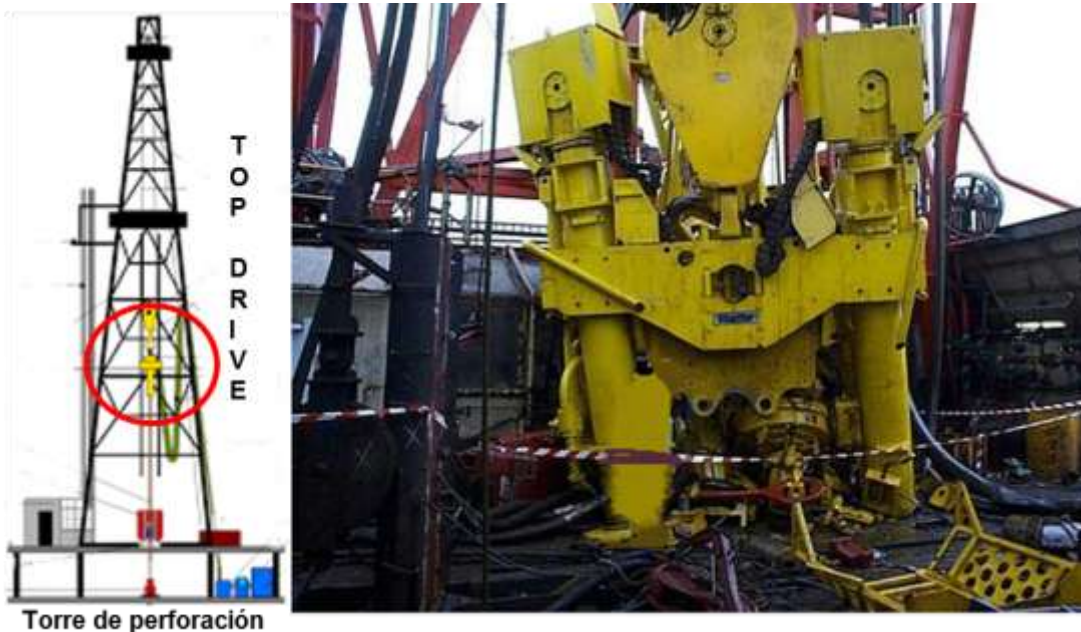
Se reanuda la perforación y a la profundidad de 3285 se tuvo un evento de atrapamiento de sarta que culminó en daños a un componente del equipo de izaje llamado “Top Drive” y las operaciones nuevamente fueron suspendidas (figura 4.15).

Figura 4.15. Top Drive dañado por golpe de sarta al tratar de liberarla.
