INSTITUTO POLITÉCNICO NACIONAL
UNIDAD PROFESIONAL INTERDISCIPLINARIA DE BIOTECNOLOGÍA

**ESTUDIO GENERALIZADO DEL SERVICIO DE
RADIOLOGÍA E IMAGEN EN EL HOSPITAL REGIONAL LIC.
ADOLFO LÓPEZ MATEOS**

**INFORME TÉCNICO DE LA OPCIÓN CURRICULAR EN LA MODALIDAD DE:
ESTANCIA INDUSTRIAL**

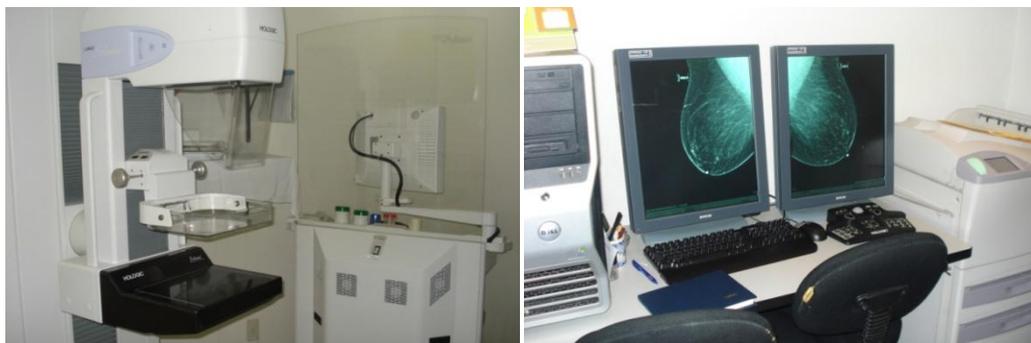
Ilustración 24. Equipo de mastografía y panel de control

Una de las fallas fue la descalibración del equipo, sin embargo las principales fallas reportadas a pesar que se encontraba en garantía el equipo era debido a que uno de los capacitores de almacenamiento se quemaban, esto lo reportan los ingenieros de la empresa SMH encargada de los mantenimientos, también reportaron que las fallas del equipo se debió al aumento de la temperatura en la sala del mastógrafo lo que con ayuda del departamento de Ingeniería Biomédica y Mantenimiento se resolvió y la sala de la mastografía funciona correctamente.

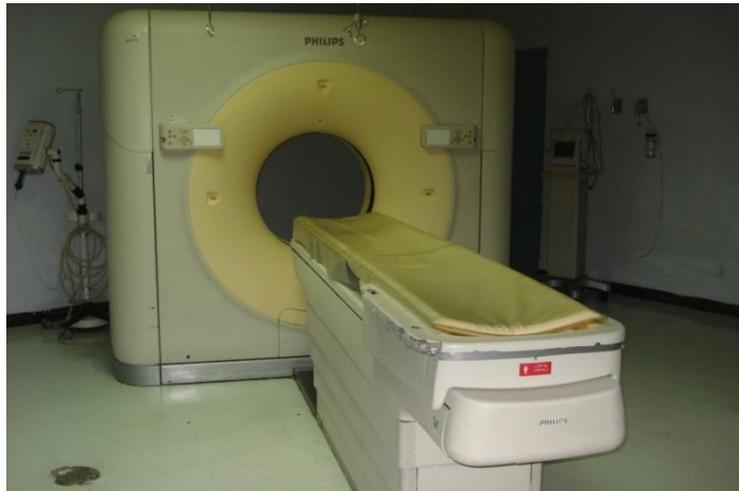
Ilustración 26. Equipo en la sala de tomografía 1

Como ya se había mencionado la causa más importantes de las fallas son el aumento de la temperatura en la sala del tomógrafo y en la sala de control es por eso que la falla mas común es el bloqueo del gantry también por ese motivo y el aumento considerable de la temperatura muchos de los mantenimientos de ambos tomógrafos son la revisión de los ventiladores y en ocasiones en cambio de las tarjetas.

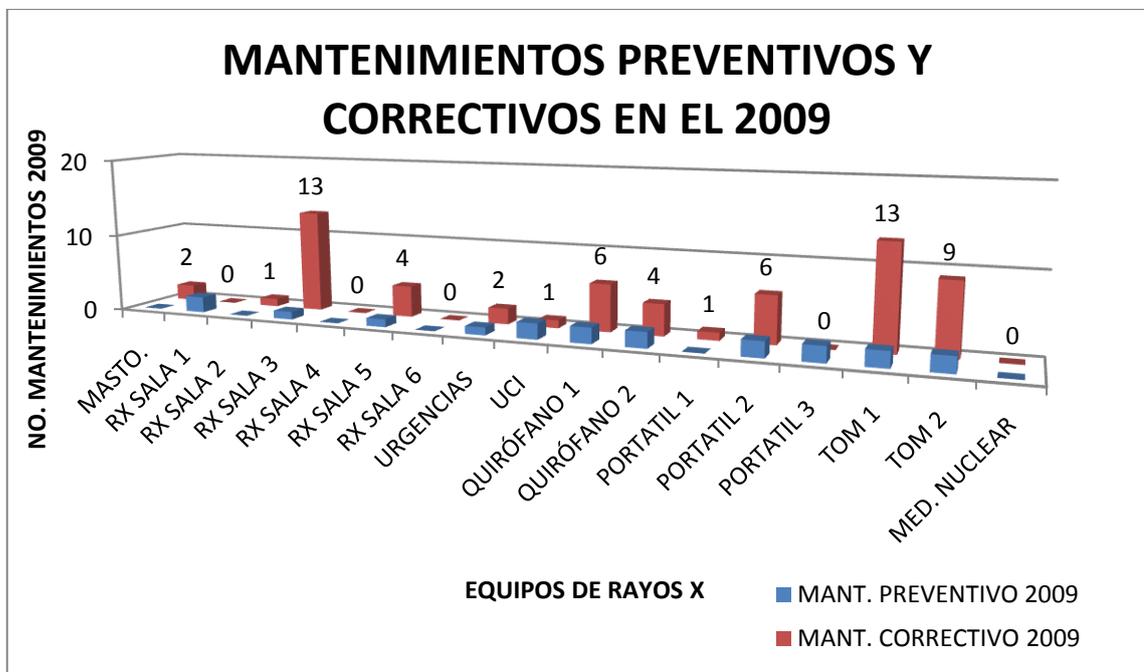
Ilustración 32. Gráfica de mantenimientos preventivos y correctivos en el 2009

La grafica anterior muestra una comparación entre los mantenimientos preventivos y correctivos de los equipos de rayos x del hospital en el año 2009. Como podemos ver en el grafico los equipos que tienen un mayor número de incidencias son el equipo de la sala 3 que es un equipo de rayos x fijo marca siemens, el tomógrafo Phillips ubicado en la sala 1 de la tomografía, el tomógrafo de la sala 2 y los equipos

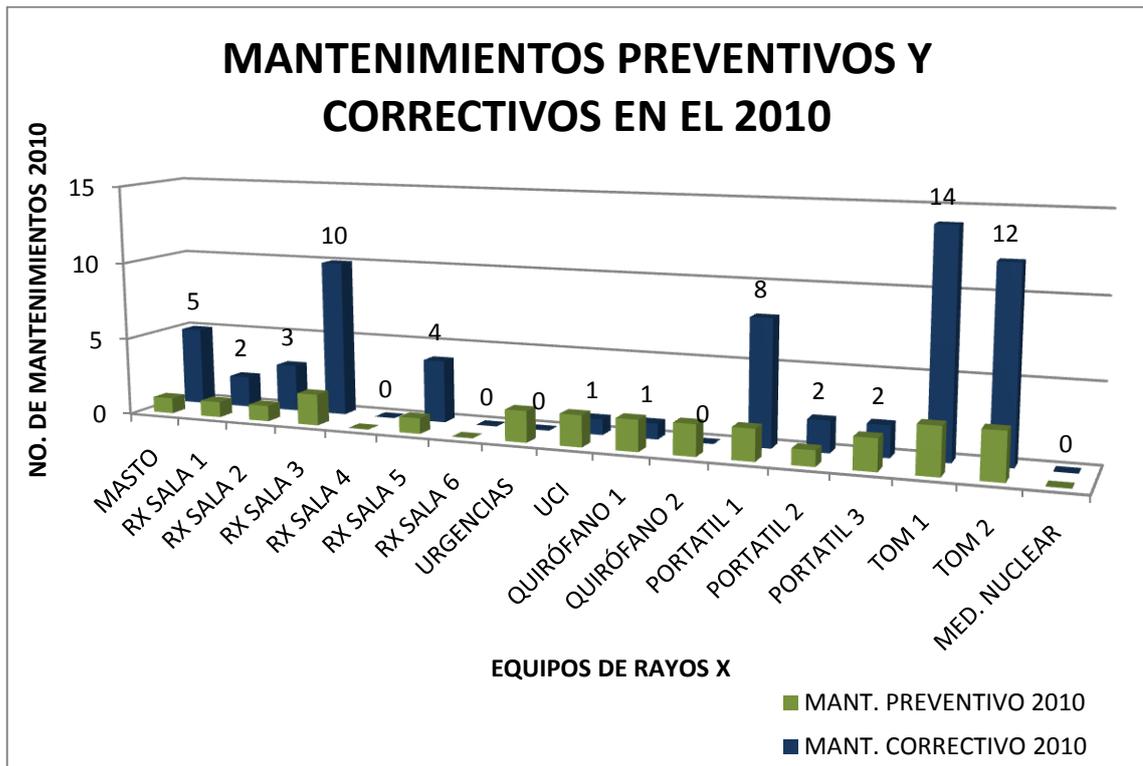
Ilustración 33. Gráfica de mantenimientos preventivos y correctivos en el 2010

Como vemos en la grafica tenemos 4 equipos con un mayor número de fallas. Hasta el momento se han realizado los mantenimientos preventivos y correctivos a tiempo y en forma con el fin de evitar que el servicio se quede sin brindar atención a los derechohabientes.
