**INSTITUTO POLITÉCNICO NACIONAL**  
**ESCUELA SUPERIOR DE INGENIERÍA Y ARQUITECTURA**  
**UNIDAD TECAMACHALCO**  
**SEMINARIO DE TITULACIÓN – INMUEBLES HISTÓRICOS**

TEMA  
ACADEMIA 9  
CENTRO HISTÓRICO DE LA CIUDAD DE MÉXICO

TRABAJO TERMINAL PARA OBTENER EL TÍTULO DE INGENIERO ARQUITECTO

11 DE ENERO DE 2019

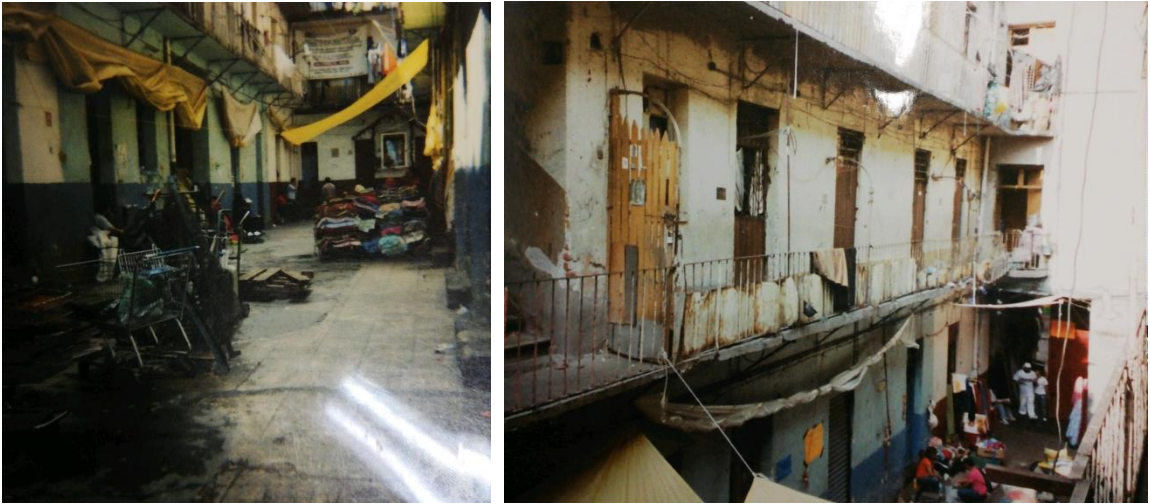
Imagen 34 y 35. Patio interior del inmueble academia 9, previo a la rehabilitación. Cortesía: Cristina López, habitante del inmueble. Fecha de consulta 12 dic 2018

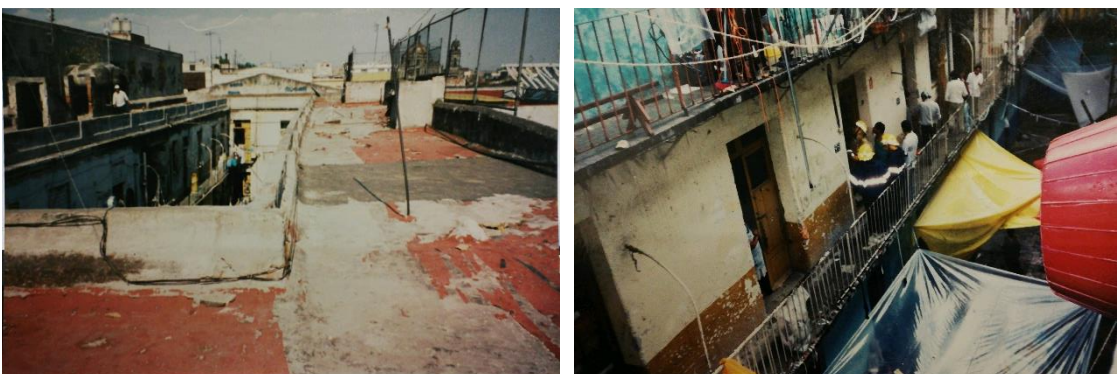
Imagen 36 y 37. Fotografía de la azotea del inmueble previo a los trabajos de rehabilitación por parte del Gobierno de la Ciudad de México / Derrumbe de piso a base de vigas de madera, equipo de bomberos acudiendo al inmueble, Cortesía: Cristina López, habitante del inmueble. Fecha de consulta 12 dic 2018

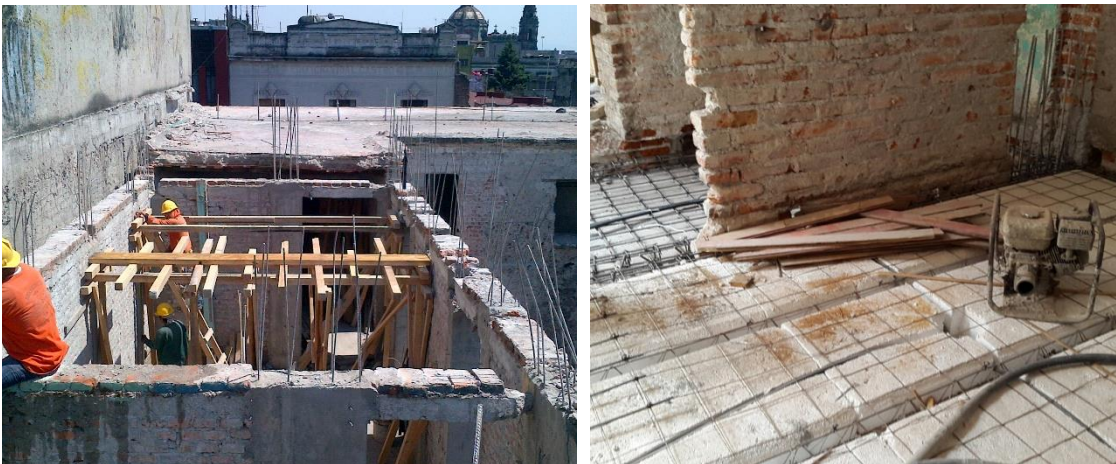
Imagen 40 y 41. Retiro de entrepisos a base de vigas de madera y sustitución de los mismos por vigueta y bovedilla de poliestireno expandido. Fuente: Instituto de Vivienda de la Ciudad de México. Fecha de consulta 15 dic 2018

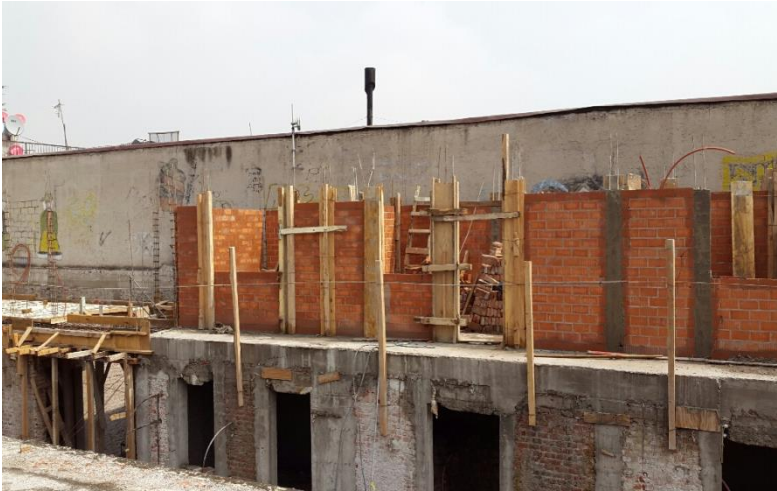
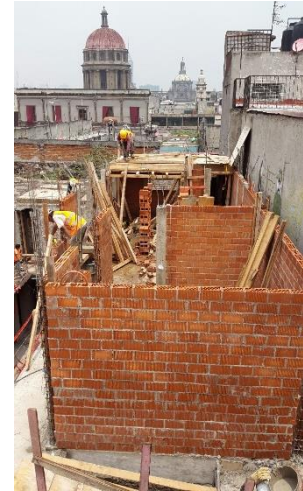
Imagen 42 y 43. Edificación de niveles superiores no preexistentes en el inmueble. Fuente: Instituto de Vivienda de la Ciudad de México. Fecha de consulta 15 dic 2018

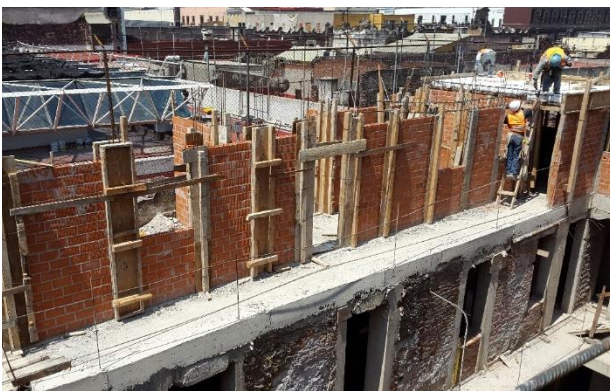
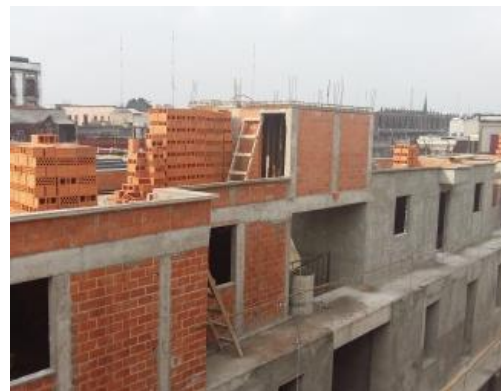
Imagen 44 y 45. Edificación de niveles superiores no preexistentes en el inmueble. Fuente: Instituto de Vivienda de la Ciudad de México. Fecha de consulta 15 dic 2018
