“ANÁLISIS DE FALLAS EN GASODUCTOS CON CORROSIÓN INTERNA”

TESIS QUE PARA OBTENER EL GRADO DE MAESTRO
EN CIENCIAS EN INGENIERÍA METALÚRGICA

Ing. Sergio Javier García Núñez

ENERO 2011

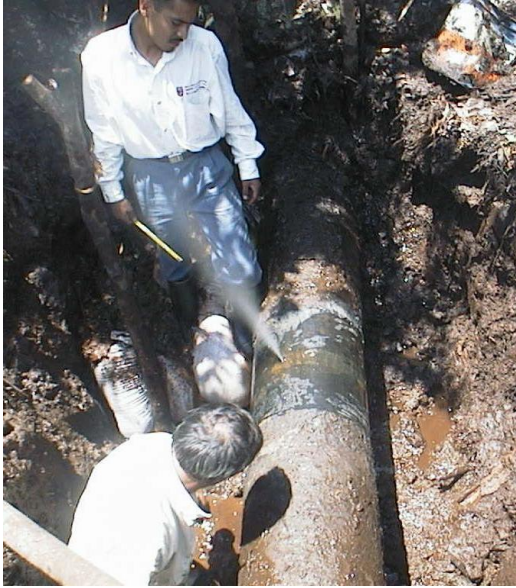
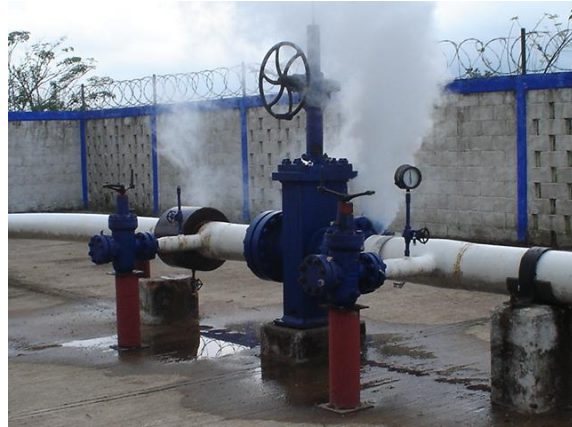
Figura 5.- Fugas en gasoductos por corrosión interna.

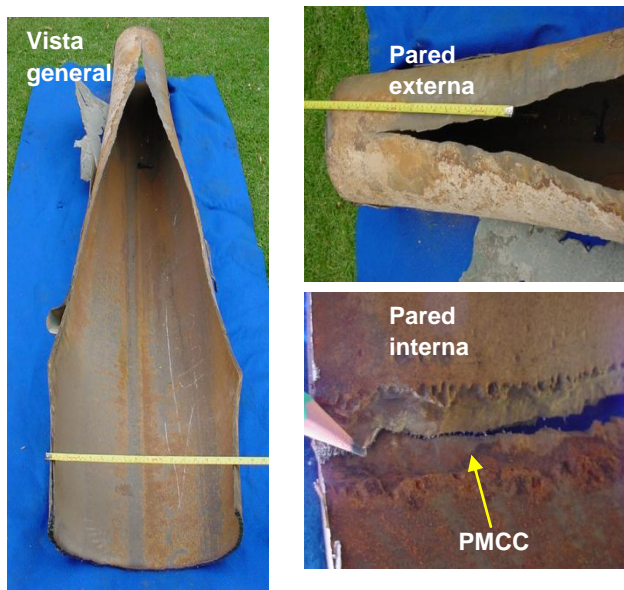
El tramo de tubo "tubo fallado", posee una longitud de 1.81 m, 20.31 cm de D.N. (8") y espesor de pared de 8.0 mm (0.315"), calibrado en laboratorio. La característica principal observada en el, es una fractura tipo labio, de 1.70 m de longitud y una abertura de labio de 4.8 cm a las 6 hrs técnicas, a detalle se observa en la zona de la fractura, una PM, que corre a todo lo largo del tramo en forma de un canal continuo de 2.24 cm de ancho. La figura 14 muestra el tramo de tubo en su condición como recibido.

Figura 17.- Vista del tramo de tubo fallado en su condición como recibido del gasoducto de 8"D.N. Arcabus No 6

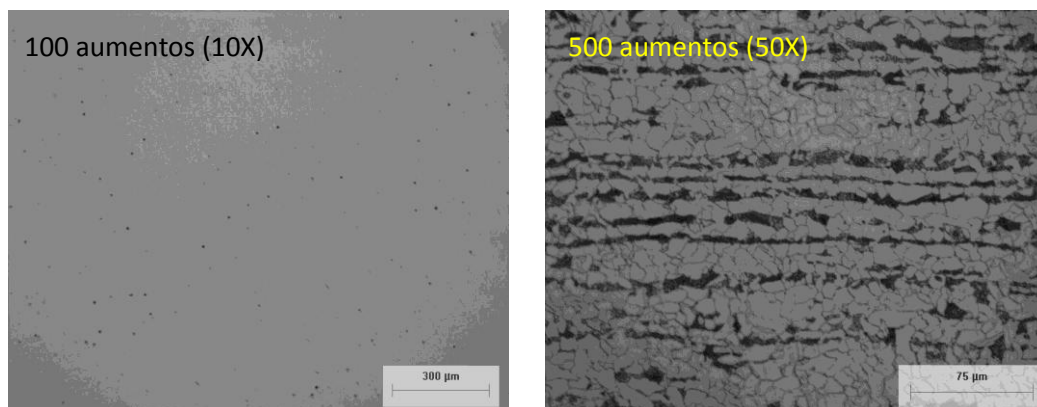
El acero del tramo de tubo presenta inclusiones no metálicas tipo D serie fina, una microestructura ferrítica con islas o colonias de perlita laminar bandeada, la condición de tratamiento térmico es como normalizado. La técnica de observación fue campo claro, el ataque se realizo mediante nital 3, La figura 18 muestra el tipo de inclusiones y microestructura vistas en la sección longitudinal.

Figura 18.- Inclusiones no metálicas y microestructura del acero del gasoducto de 8” D.N. Arcabus No 6

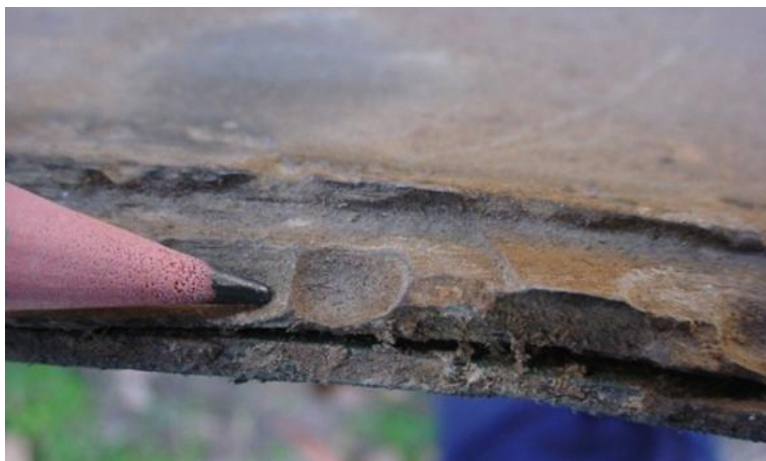
La fractura se localiza dentro de la zona de PMCC; un aspecto relevante es que adyacente al canal de corrosión, se observan picaduras por corrosión con profundidades fuertes y que se incrementan en la zona de máxima abertura de labio, donde el ligamento (porción de material no fracturada justo antes de la falla) tiene 0.99 mm de espesor, que representa una pérdida de metal del 87%. La figura 19 muestra lo descrito.

Figura 19.- Pérdida de metal del 87% en una vista macro en la zona de mayor abertura de labio.

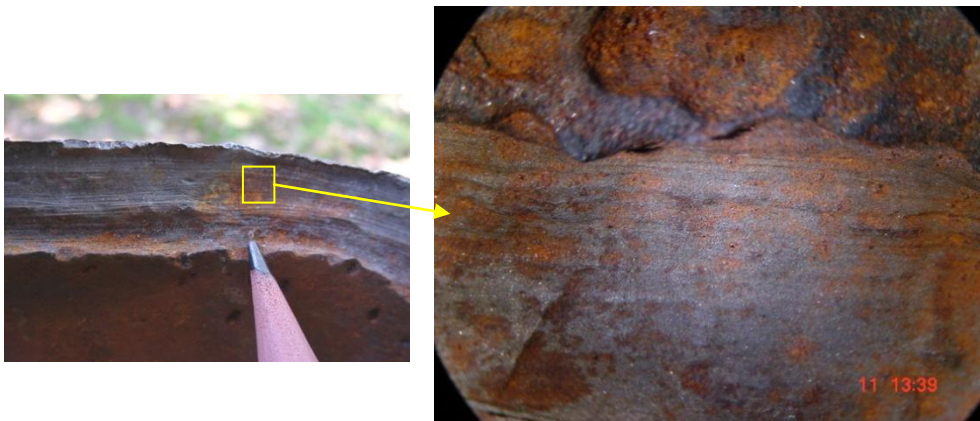
superficie relativamente limpia, con lustre metálico y un relieve en forma de líneas ondulantes paralelas al eje longitudinal.

Figura 20.- Relieve con líneas onduladas y paralelas al eje longitudinal del tubo.

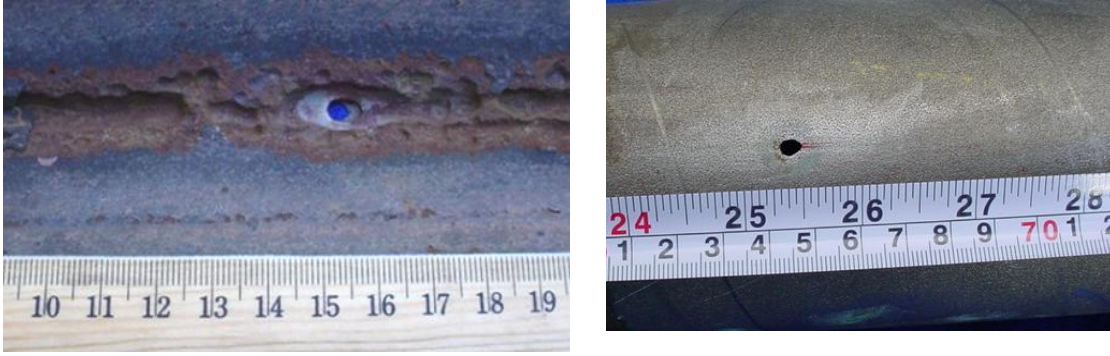
La característica principal es una zona de PM en forma de canal discontinuo en su pared interna, la cual se extiende en la dirección axial del tramo de tubo y que se ubica a las seis horas técnicas. La figura 22 muestra en detalle de la PM vista por su pared interna y externa.

Figura 22.- PM que causo fuga vista por su pared interna y externa respectivamente en el gasoducto ricos 101 de 3”D.N.

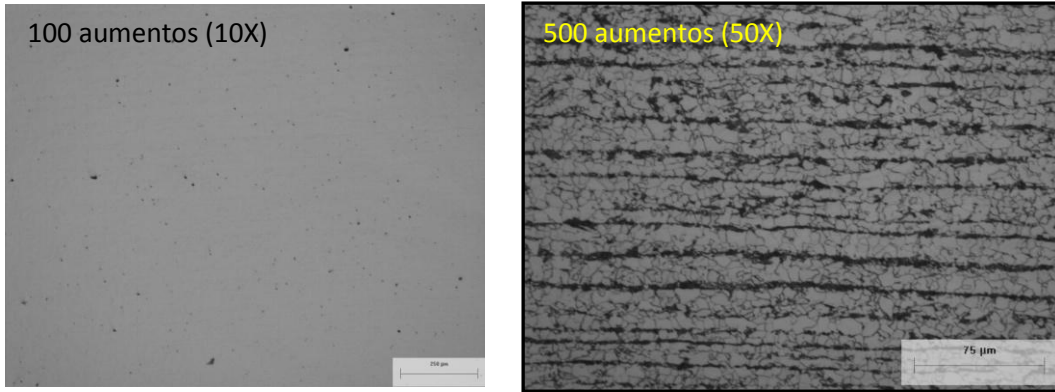
El acero del tramo de tubo presenta inclusiones no metálicas tipo D serie fina, una microestructura de correspondiente a una matriz ferrítica con islas y colonias de perlita laminar bandeda, con una condición de tratamiento térmico como normalizado. Microscopio metalográfico técnica de campo claro, ataque nital 3, sección longitudinal. La figura 23 muestra el resultado.

Figura 23.- Inclusiones no metálicas y microestructura del acero del gasoducto ricos 101 de 3”D.N.

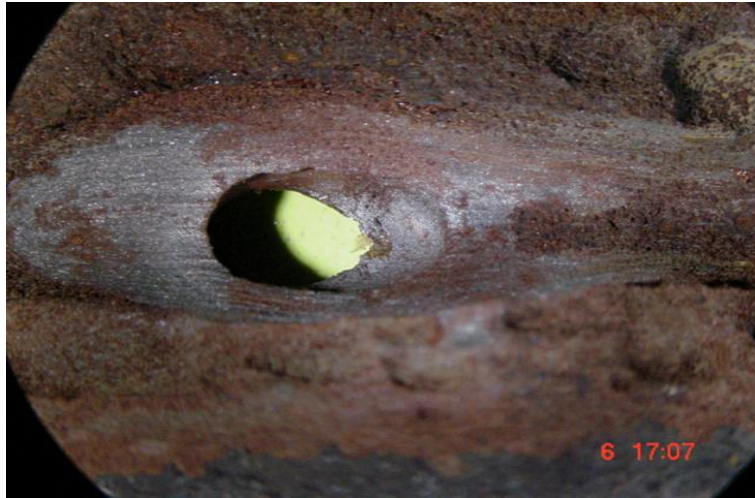
Se observó un depósito gris oscuro y café abarcando prácticamente el 90% de la pared interna; este depósito corresponde a la capa pasiva formada por el acero durante el servicio y como es sabido, representa una forma de protección natural contra el ataque corrosivo. La figura 24 muestra un detalle de la PMCD, observando la morfología del ataque e incluso algunos patrones de disolución por flujo.

Figura 24.- PMCD mostrando productos de corrosión y un perfil de disolución por flujo.

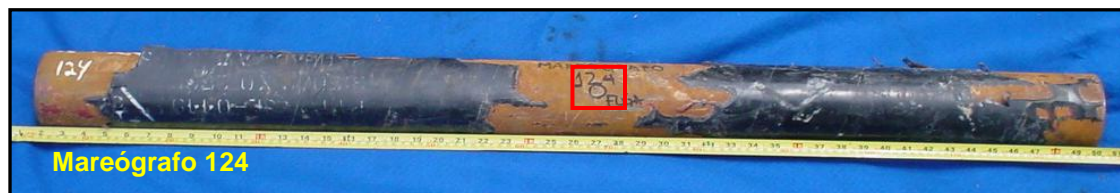
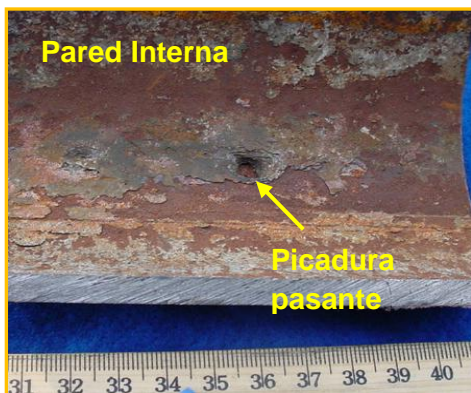
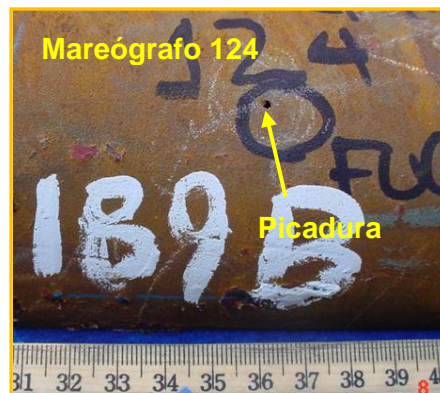
El tramo de tubo "tubo fallado", posee una longitud de, 1,22 m, 7.62 cm (3") de D.N. y de espesor medido en laboratorio de 6.19 mm (0.244"). La característica principal observada es la presencia de un orificio pasante de forma elíptica de aproximadamente 1.96 mm de largo y 1.31 mm de ancho. En la pared interna se observan productos de corrosión en tonos café rojizos de baja adherencia. La figura 25 muestra vista macro y cortes del tramo de tubo-

Figura 25.- Vista del gasoducto de 3"D.N. mareógrafo 124 en su condición como recibido.

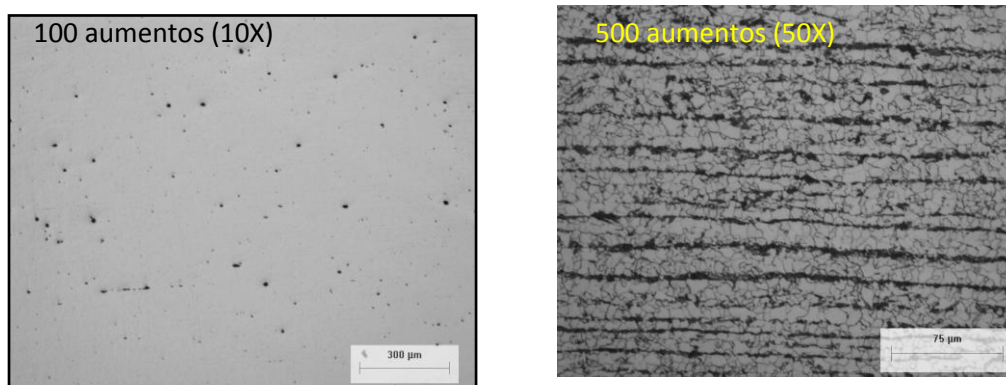
El acero del tramo de tubo presenta inclusiones no metálicas tipo D serie fina, una microestructura de correspondiente a una matriz ferritica con islas y colonias de perlita laminar bandeada, con una condición de tratamiento térmico como normalizado. La técnica de observación fue campo claro, el ataque se realizo mediante nital 3, La figura 26 muestra el tipo de inclusiones y microestructura vistas en la sección longitudinal.

Figura 26.- Inclusiones no metálicas y microestructura del acero del gasoducto de 3" D.N. mareógrafo 124.

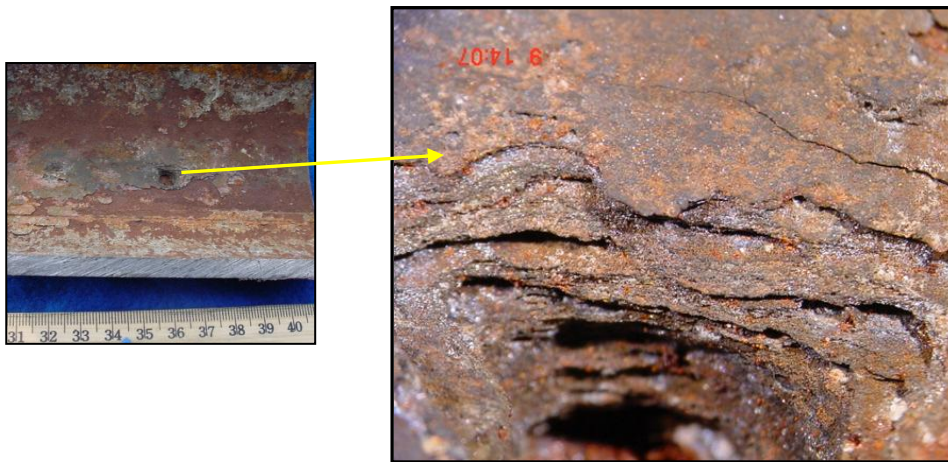
La figura 27 muestra el aspecto de la pared interna del tubo ubicando la PMA, en esta se observo que la disolución del material se da con crecimiento desde el interior hasta perforar la pared. En la pared del orificio se observa un patrón de disolución en forma de capas o estratos, característico de la disolución por asentamiento de agua.

Figura 27.- PMA mostrando un patrón de disolución en forma de capas o estratos.

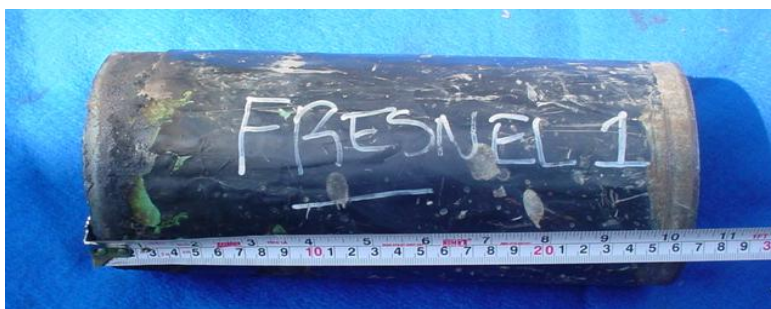
Figura 27.- Tramo de tubo del gasoducto fresnel de 3" D.N. en su condición como recibido.

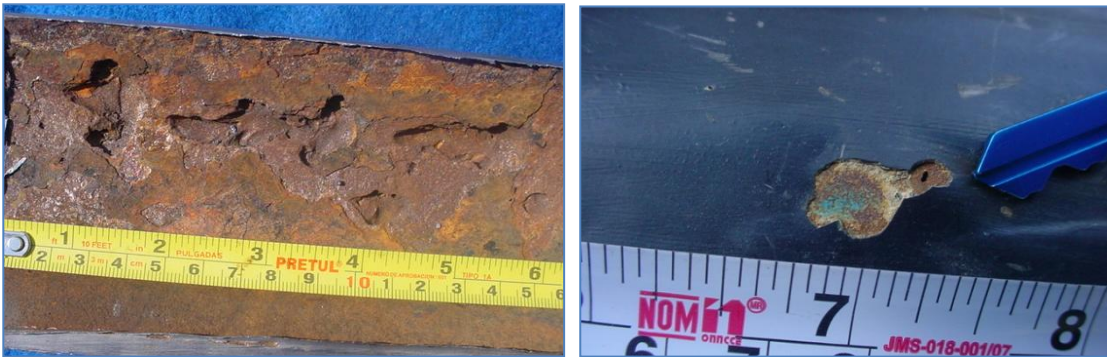
El tramo de tubo “tubo fallado” posee una longitud de 26.5 cm, un D.N. de 10.16 cm (4”) y un espesor calibrado en laboratorio de 7 mm (0.275”). Como característica principal observada en el son perdidas de metal desarrolladas en la pared interna, las cuales culminaron con la formación de orificio pasante. La figura 28 muestra la pared interna y externa del tramo de tubo en una vista macro.

Figura 28.- Vista de la pared interna y externa respectivamente en la zona del orificio pasante en el tramo de tubo del gasoducto fresnel 1

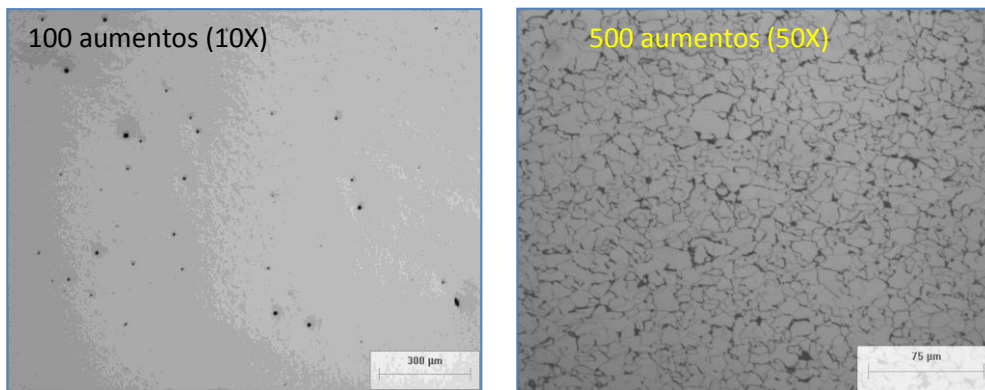
El acero del tramo de tubo presenta inclusiones no metálicas tipo D serie fina, con una microestructura correspondiente a una matriz prácticamente ferrítica con escasas colonias de perlita, el grano se observa dúplex y heterogéneo, la condición de tratamiento térmico se tiene como normalizado. Microscopio metalográfico campo claro, ataque realizado con nital 3, sección longitudinal. La figura 29 muestra el tipo de inclusiones y microestructura vistas en la sección longitudinal.

Figura 29.- Inclusiones no metálicas y microestructura del acero del gasoducto de 3”D.N. fresnel 1

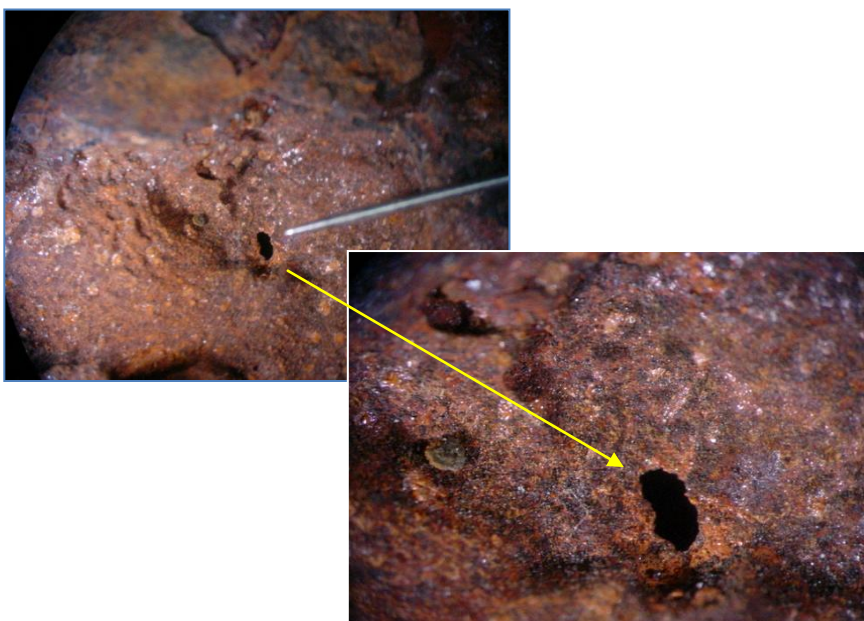
La figura 30 muestra el aspecto de la pared interna en la zona de PM se observan cavidades de perfil parabólico y ligeros bordes agudos, las cavidades cualesen entre sí para formar una área de mayor tamaño. Por otro lado se aprecian capas de residuos en la superficie del tubo con color café-rojizo típicas de la disolución del hierro.

Figura 30.- Cavidades de perfil parabolico y bordes agudos, note además los productos de corrosión típicos de la disolución del hierro.
