INSTITUTO POLITÉCNICO NACIONAL

“PREDICCIÓN DE LA RESPUESTA SÍSMICA DE UN EDIFICIO COLONIAL DEL SIGLO XVI POR MEDIO DEL MÉTODO DE LOS ELEMENTOS FINITOS, CONSIDERANDO SU ESTADO ACTUAL DE DAÑO.”

T E S I S

**PARA OBTENER EL GRADO DE
MAESTRO EN INGENIERÍA CIVIL**

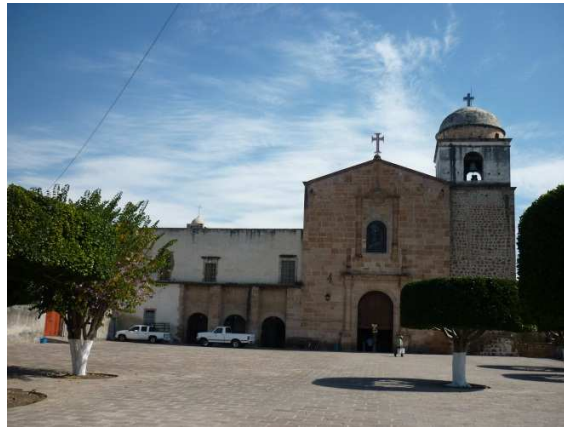
Figura 1.1. Vista frontal de la nave y conjunto conventual.

El caso al que se enfoca este trabajo es el referente a un Convento Agustino del siglo XVI (Figuras 1.1, 1.2 y 1.3), ubicado en Copándaro de Galeana, Michoacán. Dicha edificación está construida con mampostería ajunteada con cal-arena (ver apartado de III.2) y presenta severos daños perceptibles en su estructura, situación que puede agravarse al localizarse en una zona de reconocida peligrosidad sísmica. El edificio se encuentra a un costado del lago de Cuitzeo, el cual está localizado en el Sistema Volcánico Transversal, entre los 19°30' y 20°05' latitud norte y 100°35' y 101°30' longitud Oeste, y está mayormente constituido por Vertisoles, Luvisoles, Andosoles y Acrisoles, que son suelos cuya textura es predominantemente fina (arcillas). Por ello no se descartan

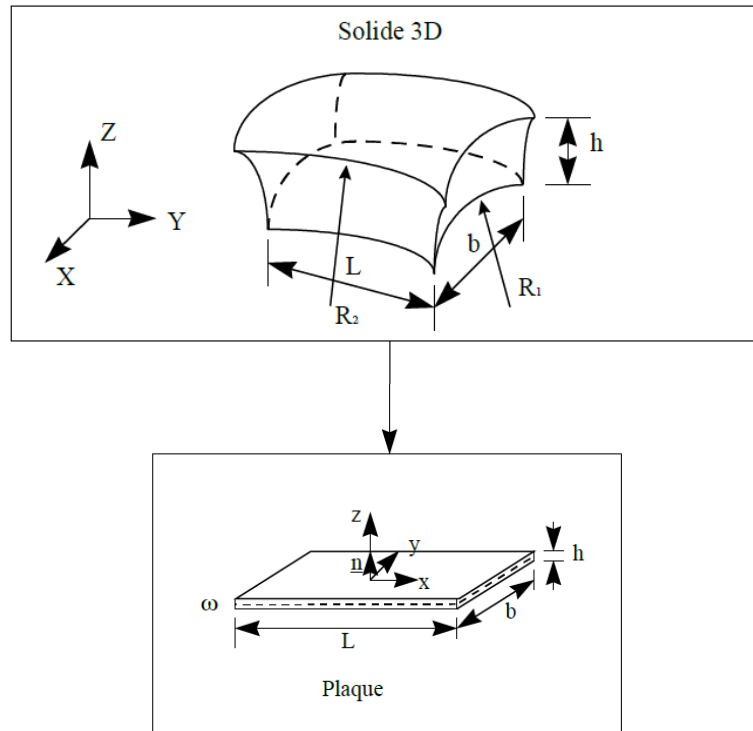
Figura 2.1. Geometría de los elementos placa. Fuente: www.codeaster.com

Para los elementos de la placa se define una superficie de referencia, o plano medio de la superficie (plano x y por ejemplo) y un espesor de $h(x, y)$. La estructura del modelo se observa en la Figura 2.1.

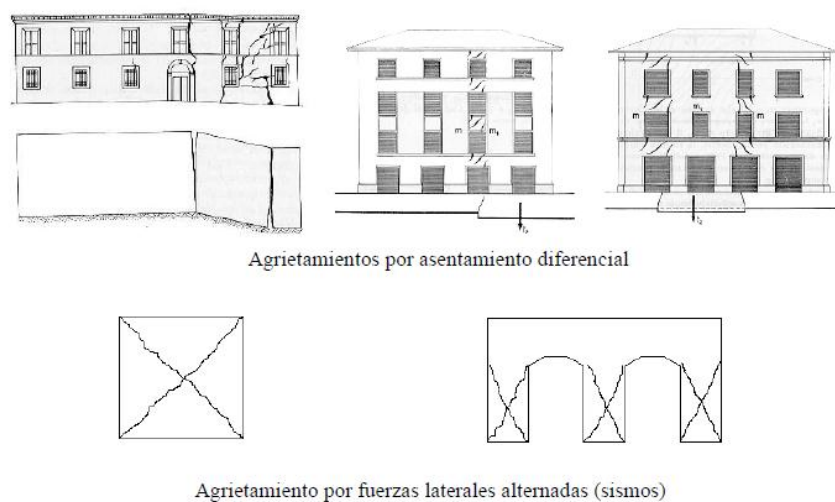
Figura 2.6. Falla por hundimientos y por cortantes (sismos). (Fuente: Martínez,2009)

La falla por cortante en el plano de las paredes o en las columnas que se agrietan en forma diagonal es también típica (Figura 2.6.), pero menos frecuente que la falla por flexión (Meli, 1998). La relativa abundancia de muros con grandes espesores en ambas direcciones, proporcionan una resistencia apreciable ante este tipo de problema. La situación más crítica se da cuando los muros presentan grandes aberturas como en las torres de campanarios; también es causa de falla la condición de columnas cortas que se forman en los tramos de arranque de cubiertas de distinta altura.

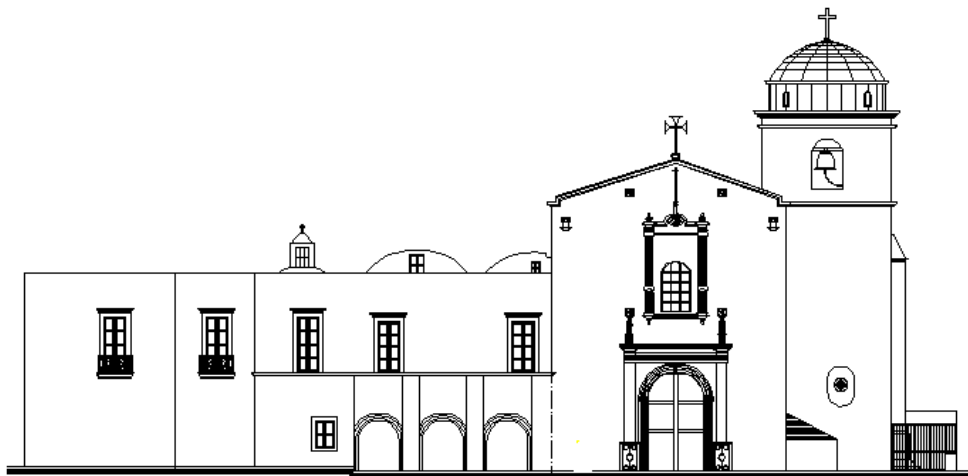
Figura 2.7. Portada frontal de la nave y conjunto conventual.

Una característica importante de los conventos de esta época, es la de poseer Iglesias de una sola nave, misma que se distingue por ser sencilla de orientación oriente poniente. La estructura es bastante simple, de gran altura y presenta ciertos elementos góticos. Ventana en la portada para la iluminación del coro y dos ventanas en la parte alta de los muros laterales o formeros. (Figuras 2.7., 2.8. y 2.9.)

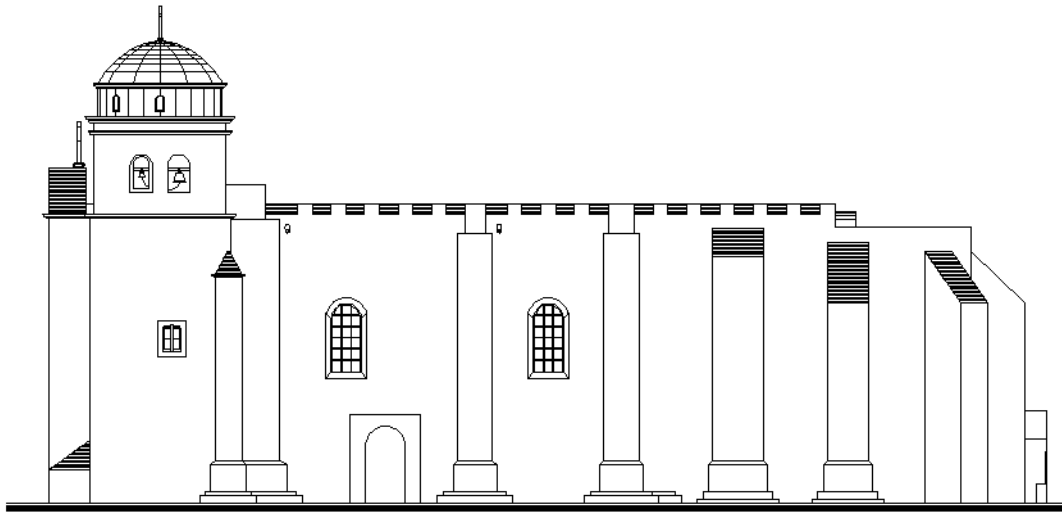
Figura 2.9. Fachada sur del templo. Se aprecian principalmente contrafuertes y almenas propias del estilo en estas edificaciones.

El volumen del edificio se distingue por elementos contrafuertes rectangulares de gran volumen y por la colocación de almenas, dándole un aire de fortaleza, muy común en este tipo de edificaciones. (Figuras 2.9. y 2.10.)

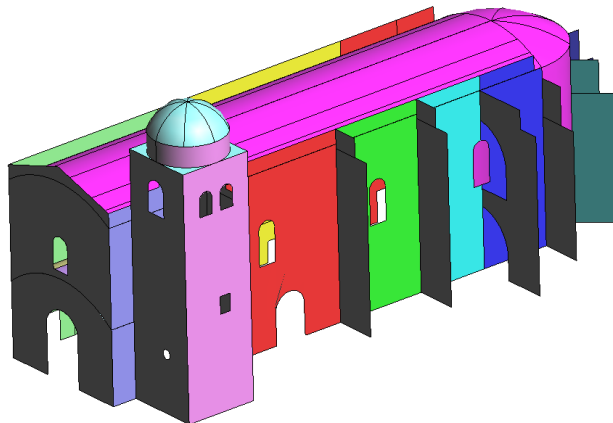
Figura 3.5. Generación de superficies. Cada color simboliza el diferente grupo físico que poseerá sus propias características geométricas y mecánicas.

2.- Posteriormente se importó desde GiD el archivo “dxf.” para generar superficies y mallado (ver figuras 3.4., 3.5., 3.7. y 3.8.). Se tuvo que crear una malla en la base (Figuras 3.3. y 3.6.) generada con elementos lineales para que por medio de ésta se impusieran posteriormente las condiciones límite. Una vez obtenida la geometría y malla, el archivo se exporta con extensión “unv.”

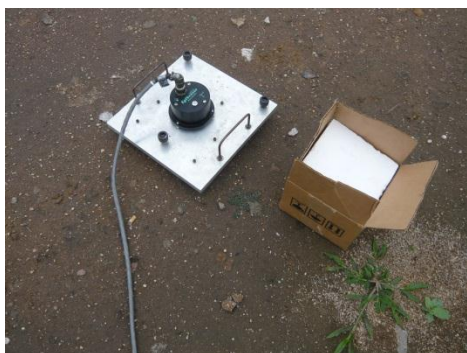
Figura 3.22. Acelerómetro triaxial

Cada registro tuvo una duración de cinco minutos con una captura de doscientas cincuenta y seis muestras por segundo. Para ello se emplearon acelerómetros de alto rango dinámico en tres direcciones ortogonales por punto. Los aparatos empleados fueron un sensor triaxial EpiSensor ES-T (Figura 3.22.) y los dos sensores uniaxiales EpiSensor ES-U2, marca Kinemetrics, soportados en una placa base de metal (Figura 3.23.). Estos últimos fueron colocados de manera que el canal uno se orientara en dirección norte-sur, el dos oriente-poniente y el canal tres corresponde a la componente vertical del movimiento.

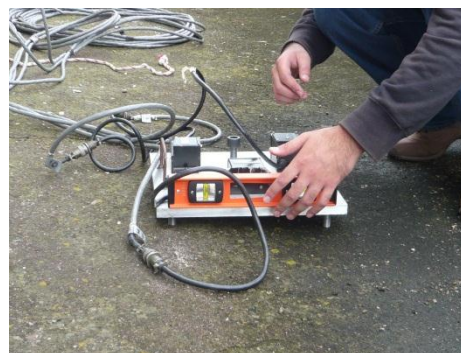
Figura 3.23. Acelerómetro uniaxial

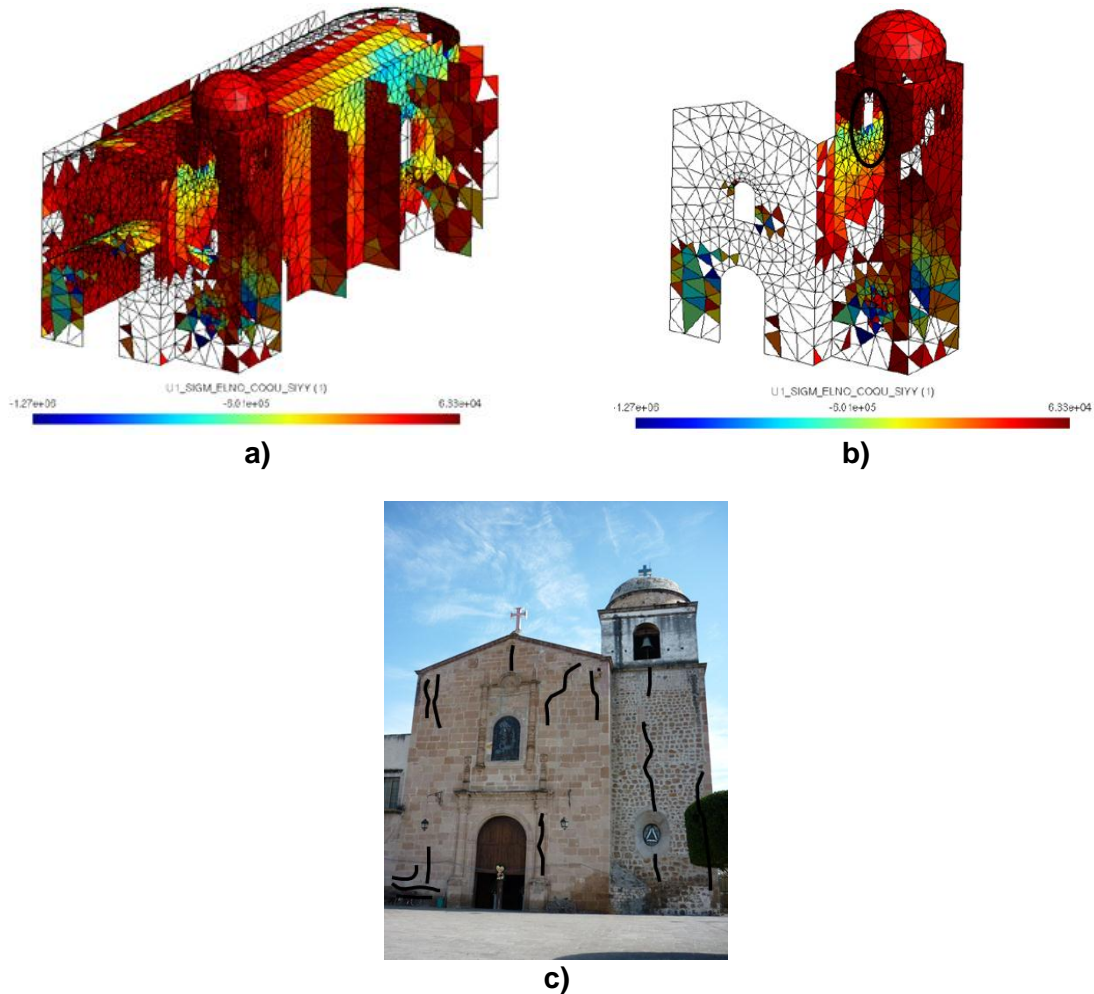
Figura 3.41. a) Diagrama de distribución de esfuerzos principales en el eje de las “y”, b) Detalle ampliado del diagrama anterior, c) Esquema de agrietamientos en el edificio que se relacionan con el daño en el modelo

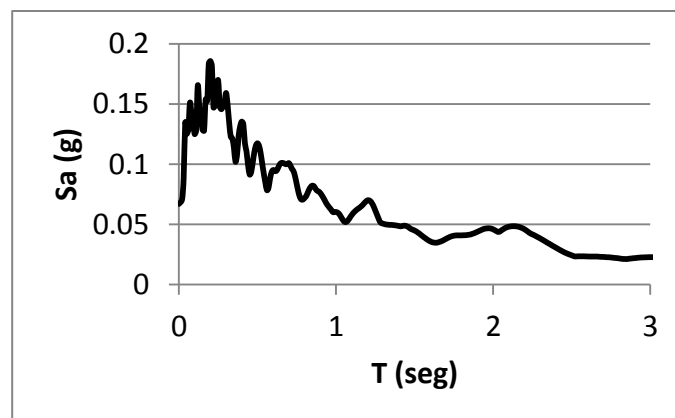
Figura 4.2 Espectro de demanda artificial (Gasparini & Vanmarcke, 1976) para Copándaro con periodo de retorno de 475 años.

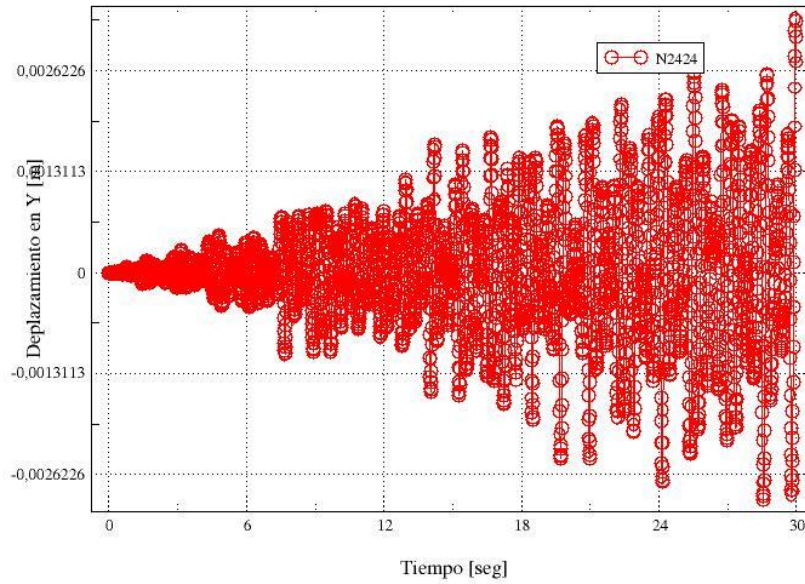
Figura 4.4. Gráfica de la respuesta (desplazamiento) del nodo 2424.

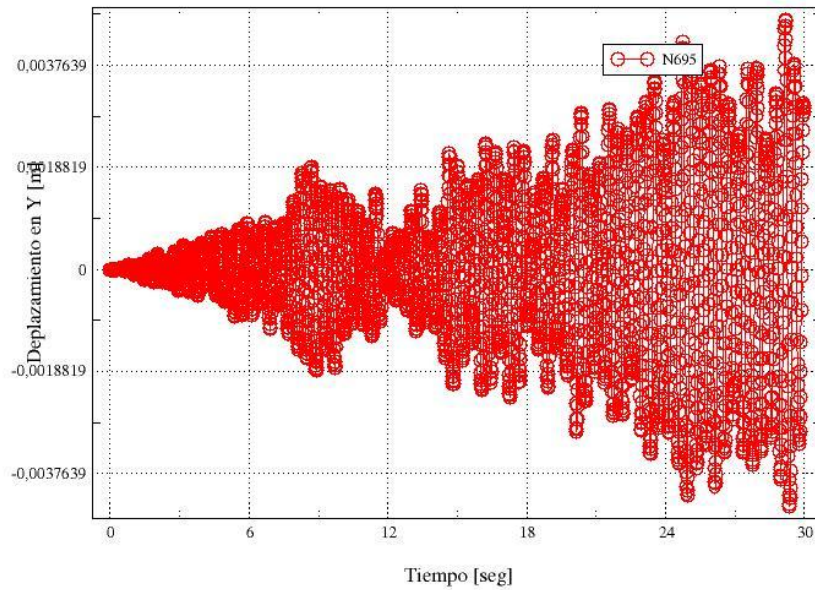
Figura 4.5. Gráfica de la respuesta (desplazamiento) del nodo 695
