INSTITUTO POLITÉCNICO NACIONAL

**MAESTRÍA EN ADMINISTRACIÓN E INNOVACIÓN DEL
TURISMO**

Propuesta de Evaluación de los Atractivos Turísticos en el
Centro Histórico de la CDMX para el Turismo de la Tercera
Edad

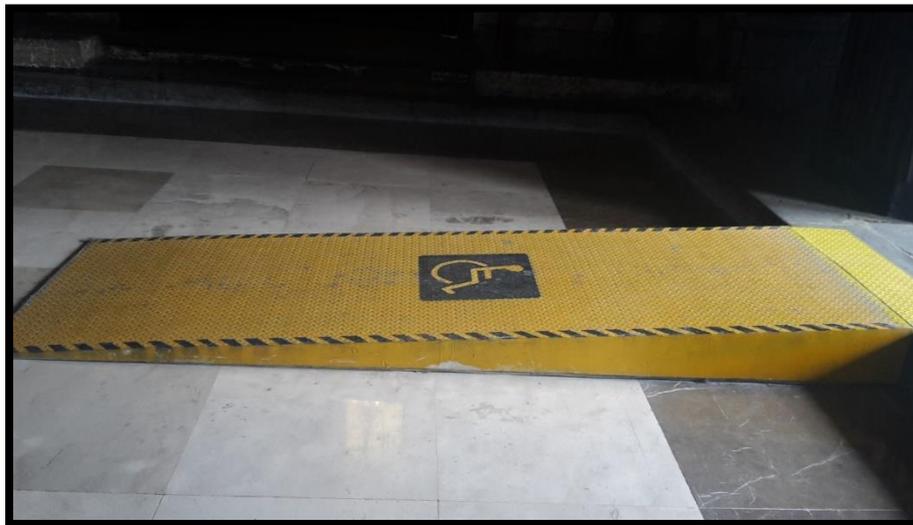
Figura 8. Rampa portátil en la Catedral Metropolitana

Si bien durante el primer periodo del año 2017 se publicó la Ley de Accesibilidad para la Ciudad de México en el Diario Oficial de la Federación (DOF), la aplicación de esta es limitada en edificios a los que no se les puede realizar alteraciones que modifiquen su estructura física ni armónica debido a que son protegidos por el INAH, lo que limita el grado de modificaciones que pueden realizar, sin embargo, las adaptaciones arquitectónicas que no alteren la estructura del inmueble son el recurso al cual pueden recurrir para poder incorporar la accesibilidad (ver figura 12).

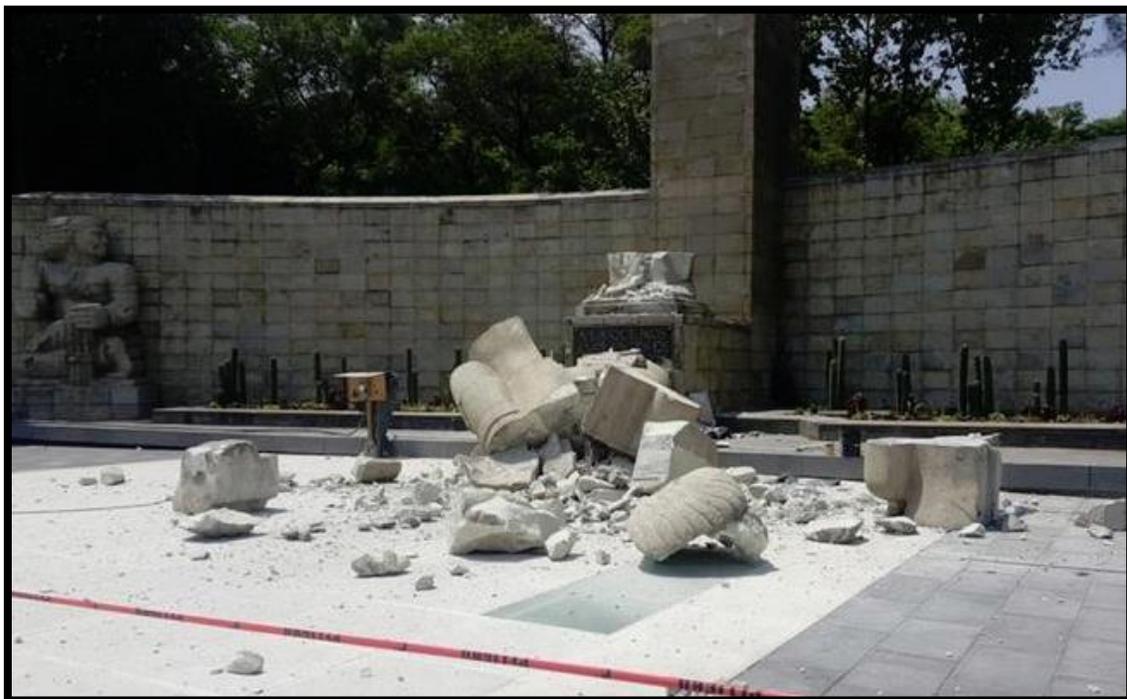
Figura 9. Monumento a la Madre después del sismo

Uno de los atractivos que resultó fuertemente dañado durante sismo, fue el Monumento a la Madre (figura 13), pues este se desprendió de su base y se destruyó completamente, este fue el monumento más afectado dentro de la Delegación Cuauhtémoc. El Instituto Nacional de Bellas Artes (INBA) es el órgano que está supervisando la restauración del monumento, sin embargo, para agosto de 2018, el monumento aún no ha sido restaurado.

Hasta el mes de septiembre del año 2018 se habían restaurado 253 monumentos, de los cuales 194 son inmuebles históricos; nueve, zonas arqueológicas, y 50 bienes son muebles con valor histórico. En el mismo mes, la SEGOB retiró la declaratoria de zona de desastre, pues consideró que la mayor parte de los daños causados por los sismos ya habían sido reparados.

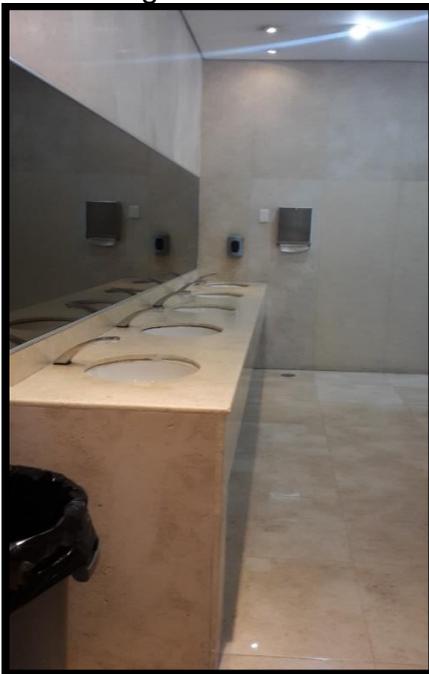
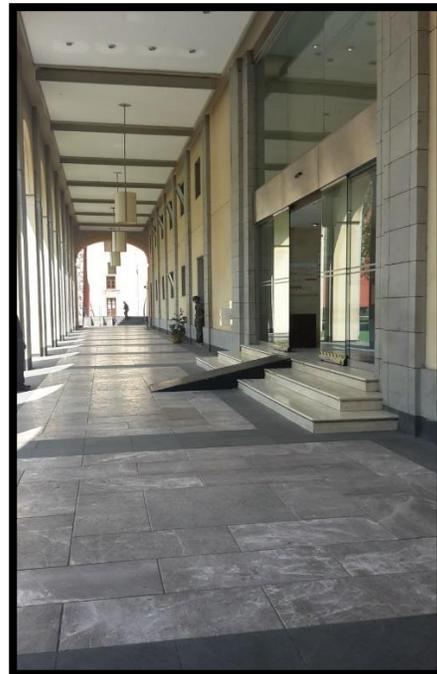
Evidencia fotográfica del Palacio Nacional:

Las principales áreas de oportunidad que se encontraron son en cuando a la accesibilidad en los auditorios y escaleras. Muchas sus deficiencias encontradas pueden ser mitigadas por medio de adaptaciones, las cuales se realizan con la implementación de estructuras portátiles para poder facilitar la accesibilidad sin necesidad de alterar la infraestructura del Palacio.

El trato que tienen hacia las personas con discapacidad podría mejorar, pues la calificación obtenida gracias a la herramienta de evaluación fue de **7.6** sobre 10, habiendo encontrado fallas en el trato directo a personas con discapacidad motriz.

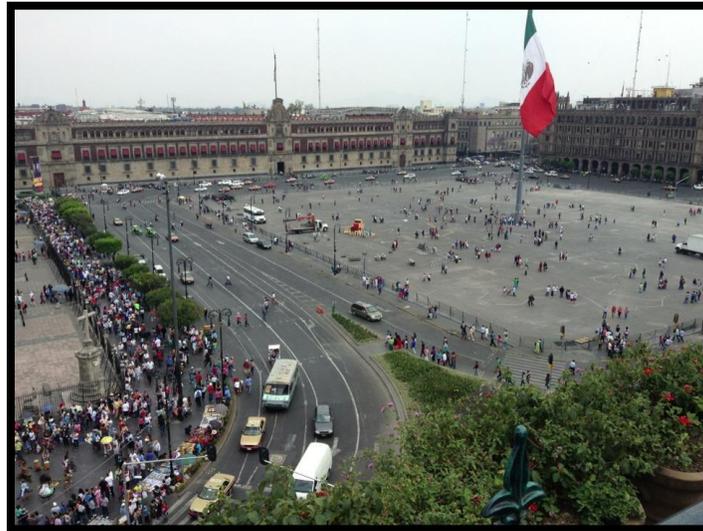
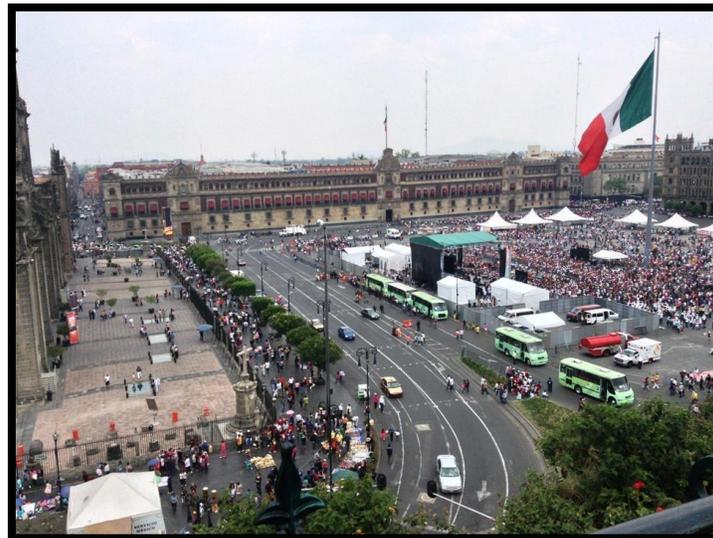
Evidencia fotográfica del Zócalo:

A pesar de que el Zócalo se remodeló en el 2017, no se contemplaron elementos de accesibilidad en el proyecto, pues únicamente se renovó el drenaje que pasa debajo de él y se le instalaron luminarias.

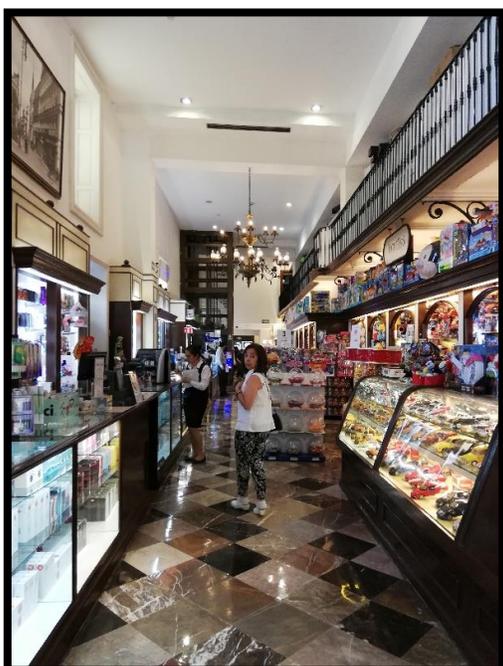
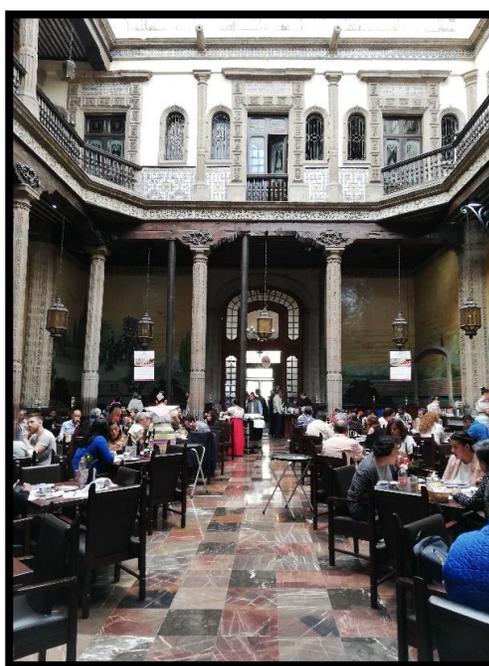
Evidencia fotográfica de la casa de los azulejos

La Casa de los Azulejos tiene grandes deficiencias en cuanto a infraestructura se refiere, si bien las modificaciones estructurales no son posibles, tampoco han implementado adaptaciones que mejoren la accesibilidad en el lugar.

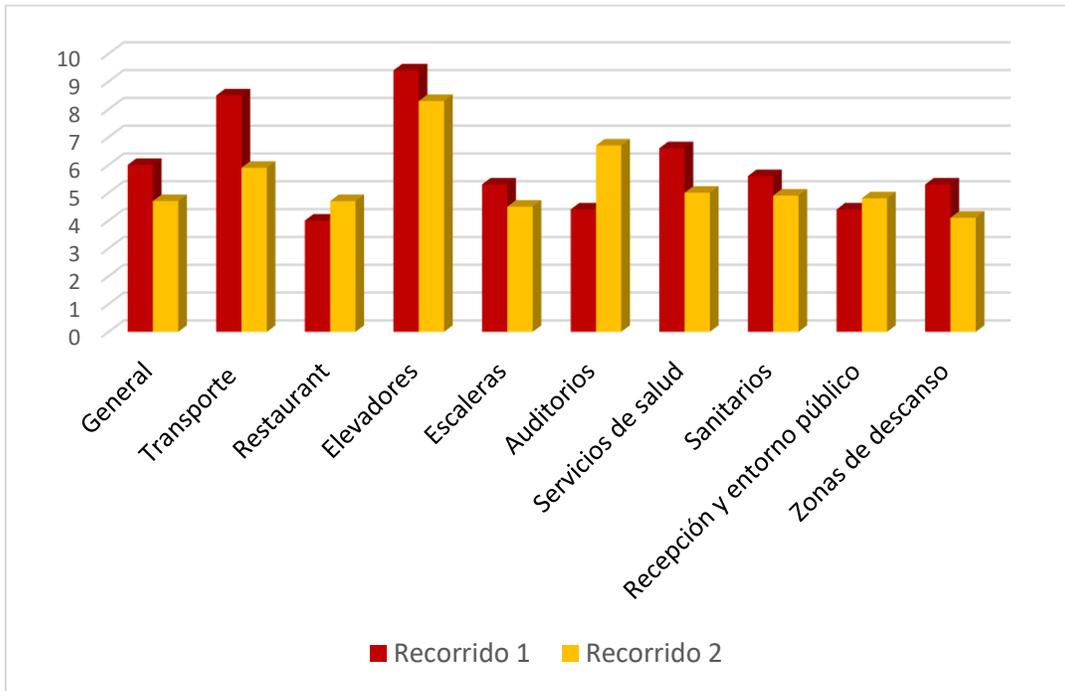
Figura 12. Comparativo de la infraestructura en Recorrido 1 y 2

En las figuras 12 y 13 se muestra el comparativo de los resultados de ambos recorridos por eje rector, tanto en materia de infraestructura como de la atención a las personas de la tercera edad.

En la Figura 12 se puede apreciar de manera gráfica la diferencia de resultados entre los ejes rectores en ambos recorridos, siendo la evaluación a los elevadores la más alta entre todos. Por parte de la atención a las personas de la tercera edad, en la Figura 13 se puede apreciar que los 5 ejes se ubican en un rango de resultados similar, siendo el trato a las personas con discapacidad cognitiva el mejor evaluado.
