**“ESTABILIZACIÓN DEL SUELO Y RECUPERACIÓN DEL EDIFICIO 2
DE LA ESCUELA SECUNDARIA 250 “JESÚS M. SOTELO INCLÁN”**

T E S I S

**QUE PARA OBTENER EL TITULO DE
INGENIERO CIVIL**

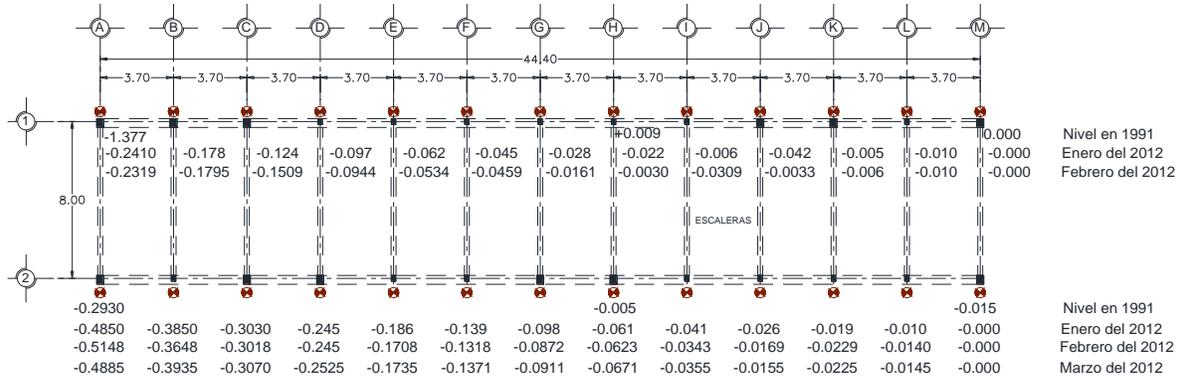
Figura 1.5 Trabajos de topografía del edificio No. 2, desde 1991.

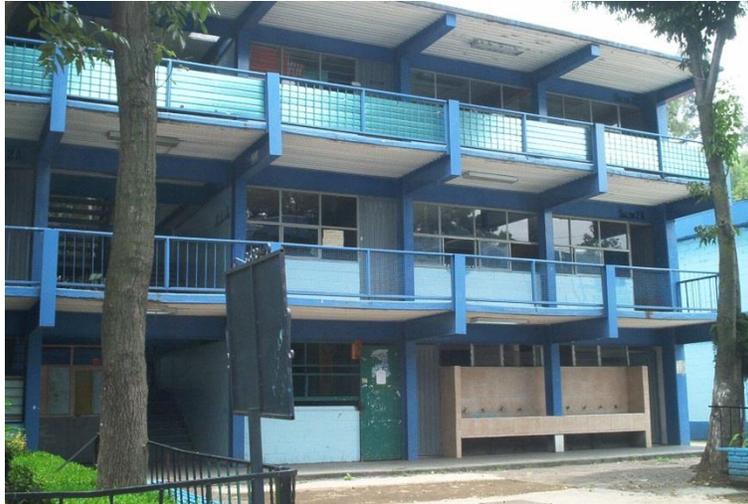
Además que el sentido de los canales de la losacero se orienta totalmente al sentido de los ejes longitudinales del edificio, siendo que debió haber sido en el sentido transversal, ambas deficiencias de diseño y construcción de las losas, produce que estas presenten deformaciones que afectan de manera directa no solo la estabilidad del edificio, sino también a los pisos, ya que estos pisos se encuentran totalmente fracturados.

Fotografía 1.5 Fachada del edificio 2, donde se puede observar el tipo de diseño estructural, es decir, los marcos estructurales de acero y las losas a base de losacero de 0.10 metros de espesor.

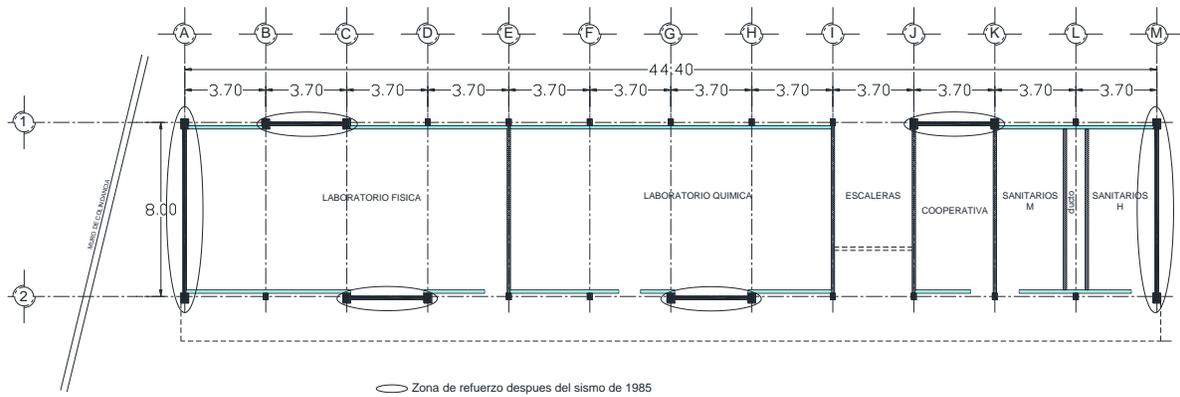
Para rigidizar la súper estructura se optó por sustituir algunos muros de mampostería por muros de concreto armado de 15 cm de espesor y forrar las columnas de acero estructural en los extremos de los muros con concreto, revistiendo a las columnas de acero con sección de 45 X 35 centímetros, las cuales, se construyeron hacia los extremos de la súper estructura, mientras que en los ejes interiores del edificio, solamente se revistieron las columnas de los ejes que al parecer manifestaban hundimiento hacia el extremo oriente, y levantamiento en los ejes del centro y sur poniente del edificio.

Figura 1.7 Refuerzo de la súper estructura con columnas de concreto y muros por cortante hechas con concreto armado después del sismo de 1985

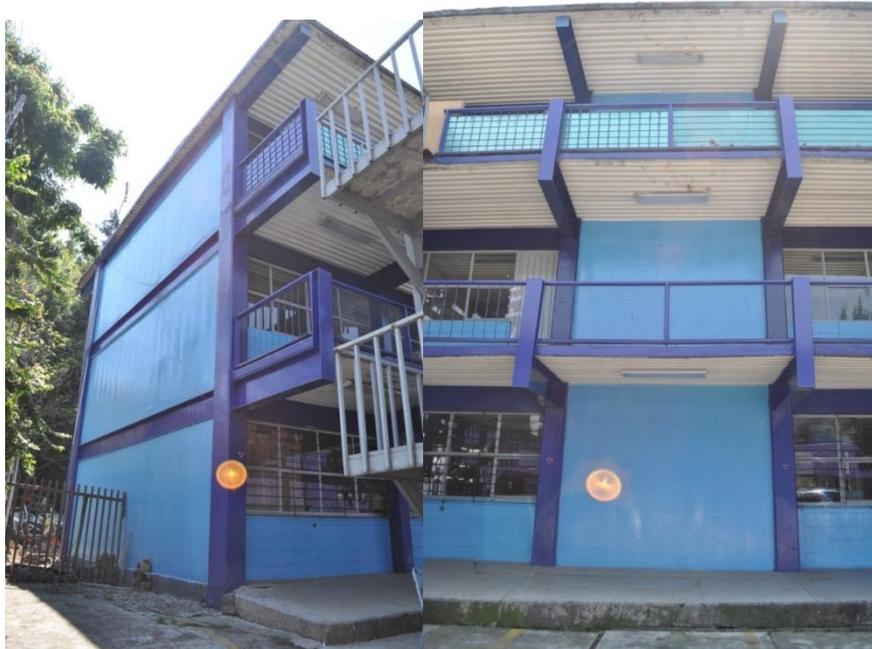
Fotografía 1.7 Muros y columnas de concreto, ambos elementos estructurales que fueron construidos para rigidizar la estructura.

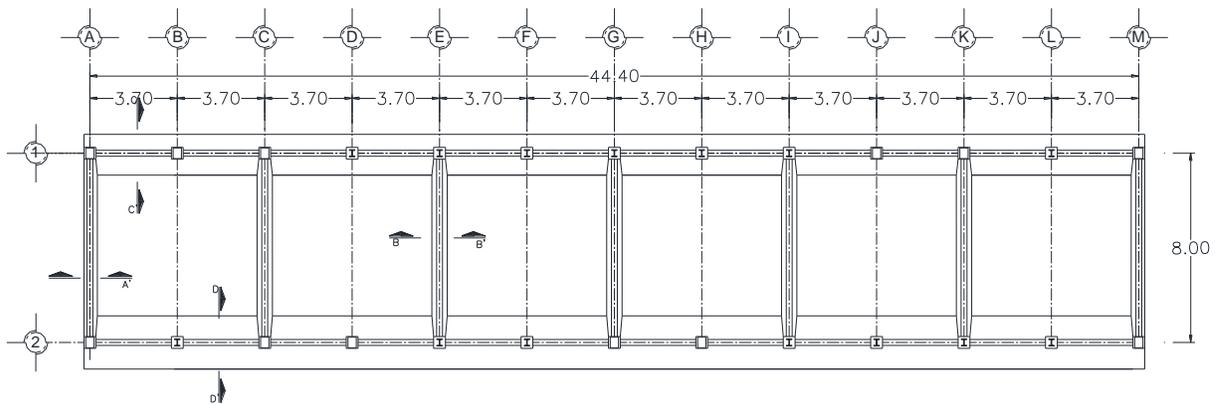
Este diseño de la cimentación se infiere por el comportamiento de la estructura, ya que las estructuras presentan desniveles diferenciales, habiendo hundimientos y levantamientos en los ejes de los marcos estructurales, tanto en el sentido longitudinal, como en el transversal de la estructura.

Figura 1.8 Cimentación del edificio 2

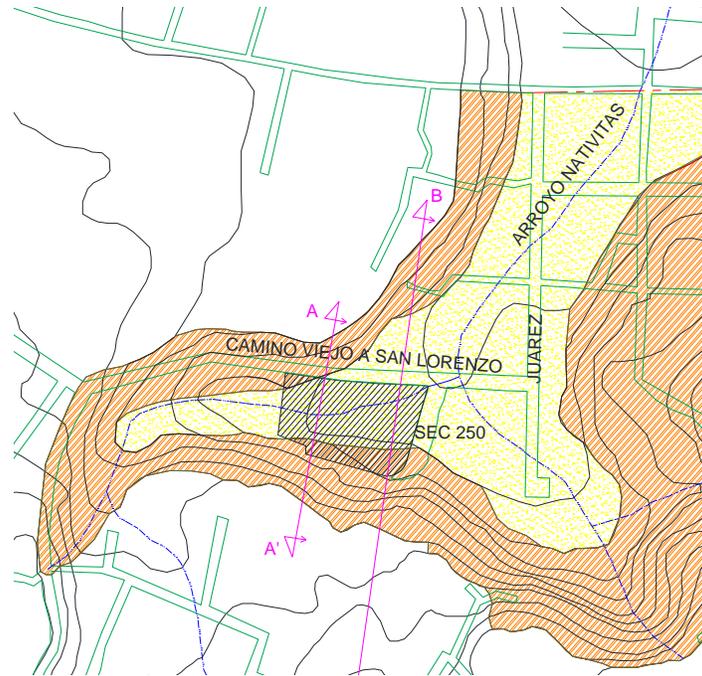
Figura 2.3 El “Arroyo Nativitas”, afecta la construcción del Plantel Educativo en el sentido nororiente, de acuerdo a como se registran los movimientos los edificios que componen a dicho plantel.

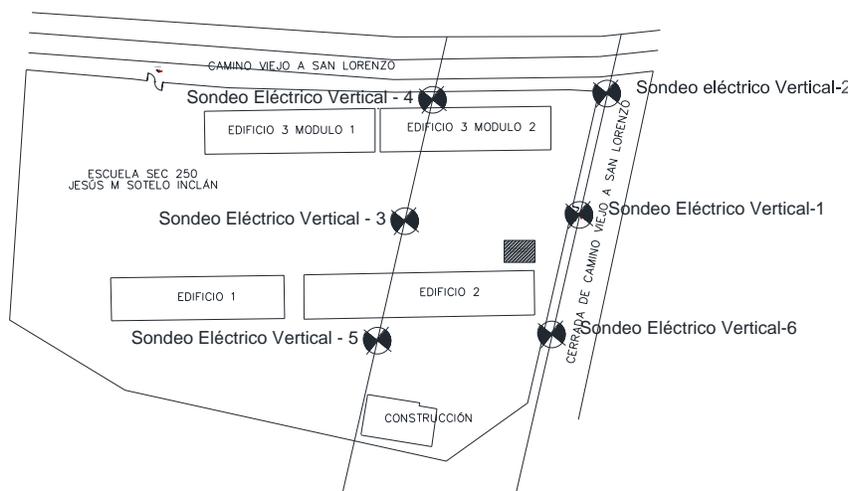
Figura 2.5 Localización de los Sondeos Eléctricos Verticales y Sección Geoeléctrica.

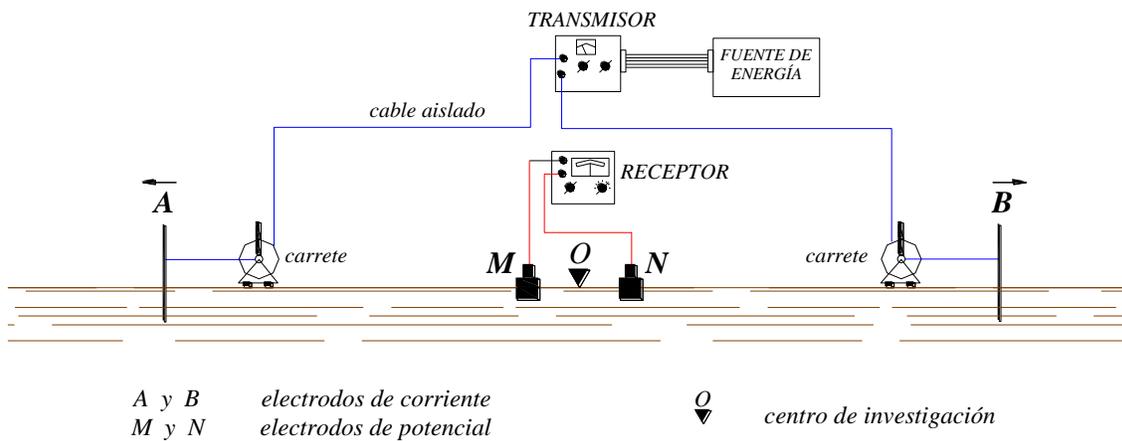
Figura 2.7 Arreglo tetrapolar Schlumberger.

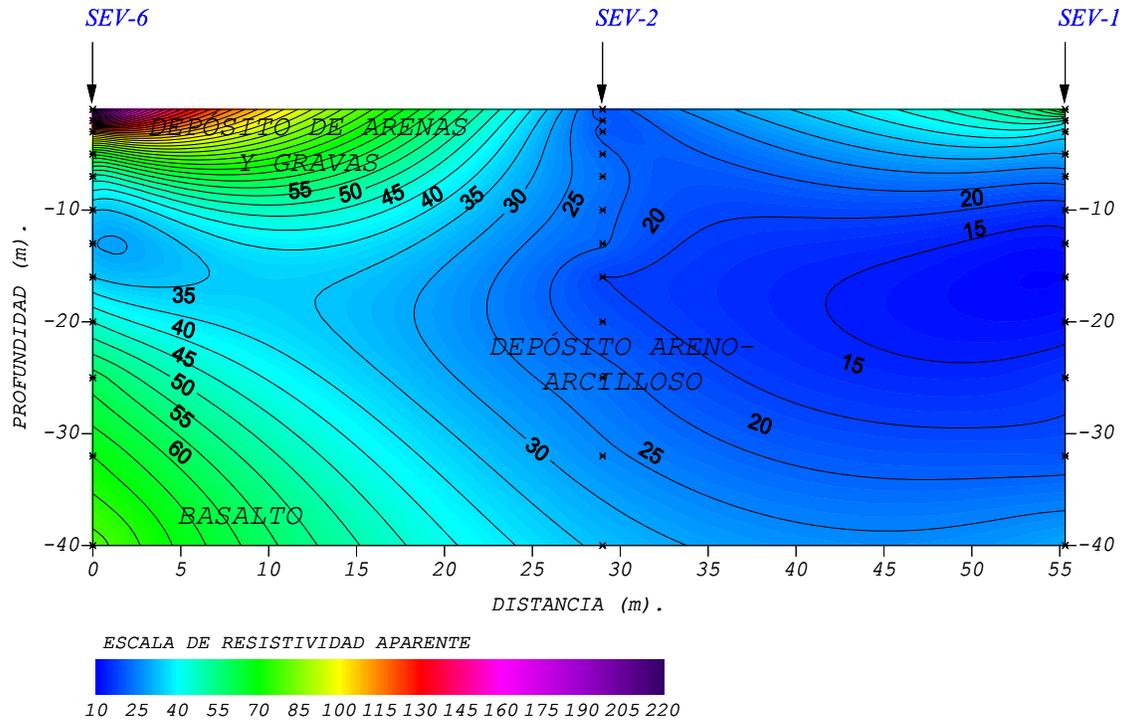
Este perfil muestra tres anomalías geofísicas principales y se deben a los cambios litológicos más representativos, estructuralmente no se observan fallas geológicas o fracturas. Los colores azules representan a las resistividades más bajas, geológicamente corresponden con los materiales arcillo-arenosos, se ubican principalmente en la parte media de la sección A-A' y más representativo en el SEV-4. En la parte superior se presentan tonos verdes-amarillos-rojos, asociados con los depósitos areno-arcillosos; finalmente en la parte inferior de la sección se presentan los tonos rojizos que corresponden basalto, como lo muestra la Figura 2.8.

Figura 2.8 Sección de isorresistividad A-A'

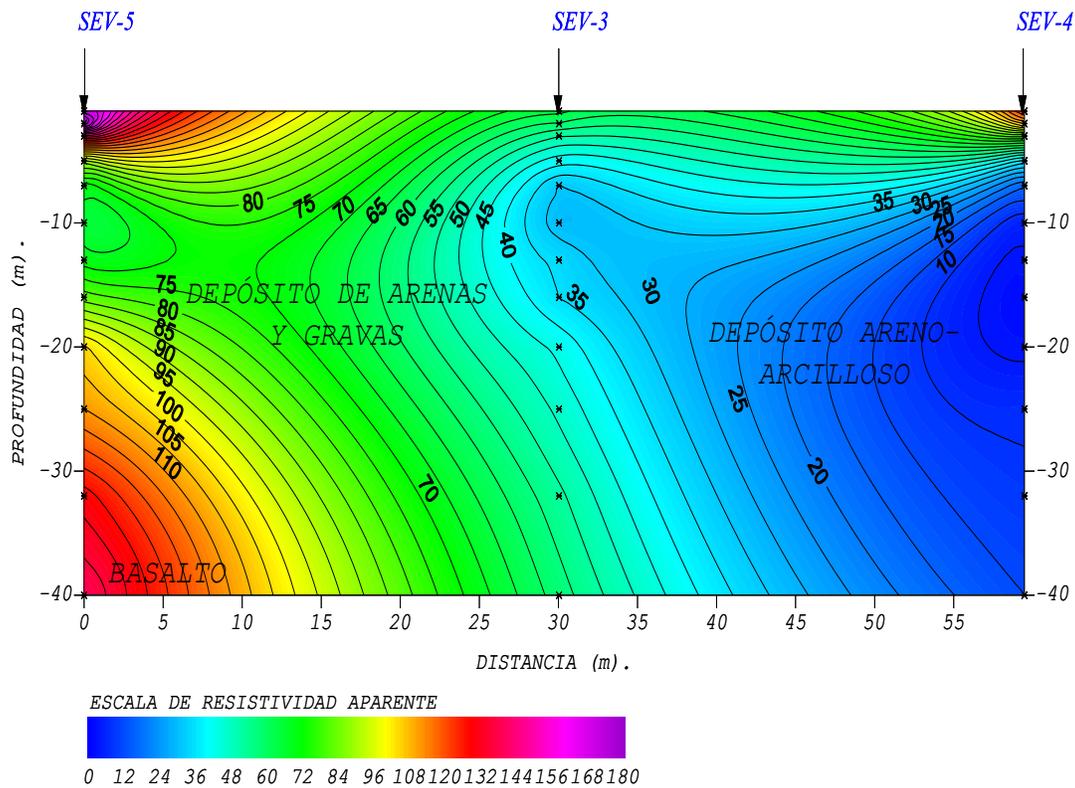
Este perfil es muy similar al anterior y muestra tres anomalías geofísicas principales y se deben a los cambios litológicos más representativos, estructuralmente no se observan fallas geológicas o fracturas. Los colores azules representan a las resistividades más bajas, geológicamente corresponden con los materiales arcillo- limosos y se ubican principalmente en la parte donde se ubica el SEV4. En la parte media y superior se presentan tonos verdes-amarillos-rojos, que se asocian con depósitos areno-arcillosos; finalmente en la parte inferior de la sección se presentan tonos amarillos y rojos que se asocian a basaltos

Figura 2.9 Sección de isoresistividad B-B'

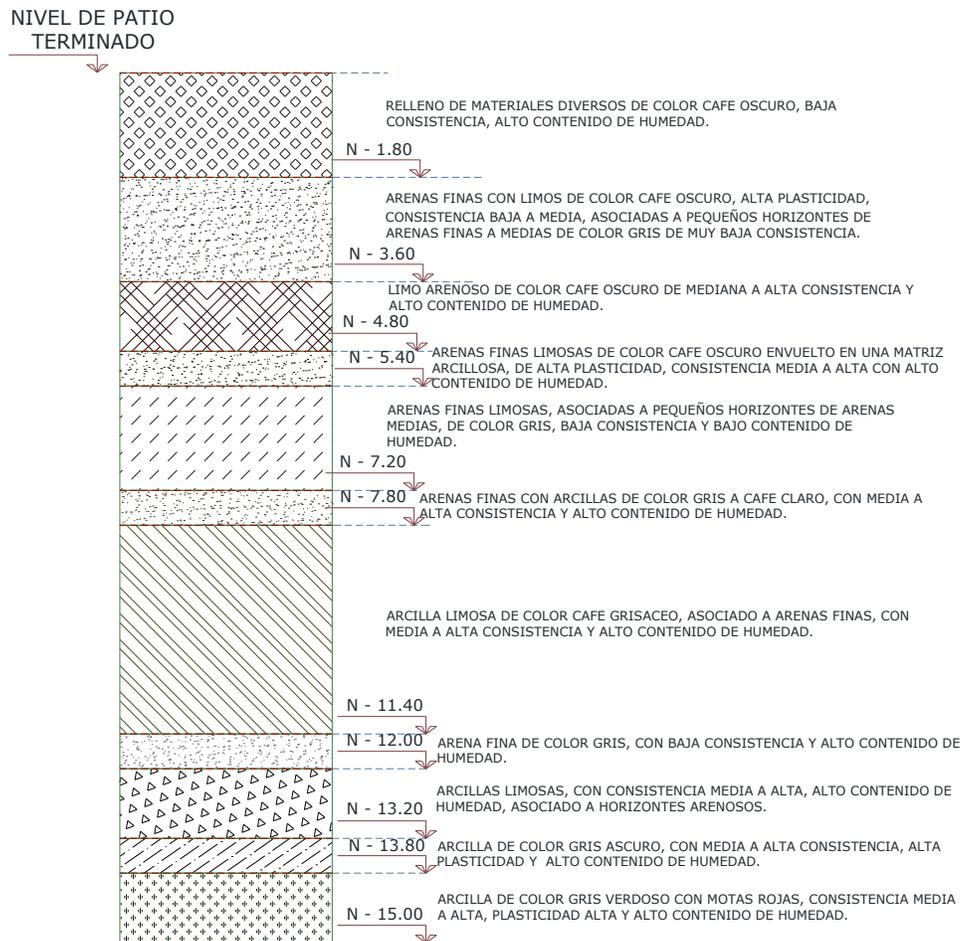
No se detectó al nivel freático, ni se registró contacto con las rocas.

Figura 2.11 Estratigrafía y propiedades geomecánicas del suelo

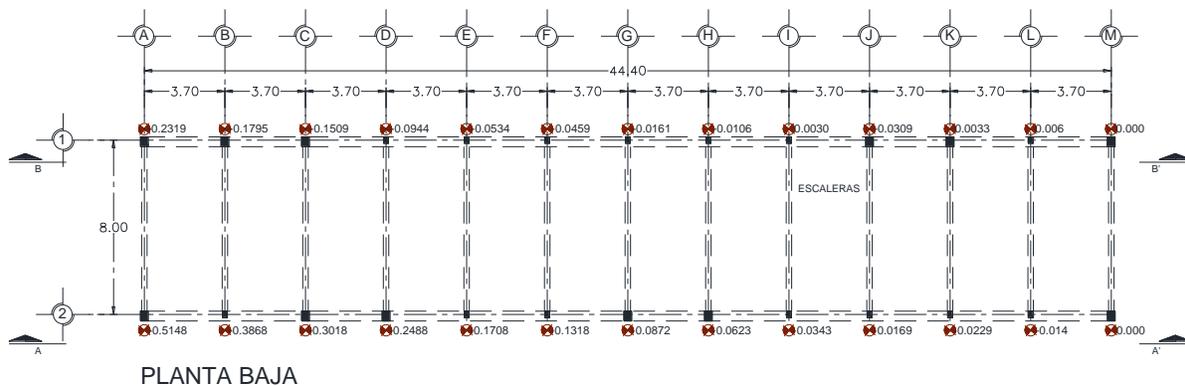
Figura 4.1 Niveles obtenidos antes de realizar los trabajos de recuperación

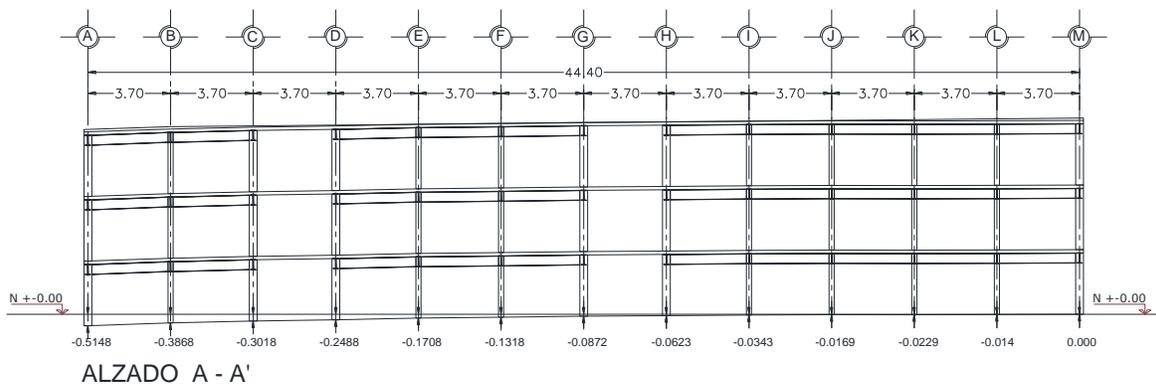
Figura 4.2 Niveles obtenidos en el levantamiento de la fachada principal antes de realizar los trabajos de recuperación.

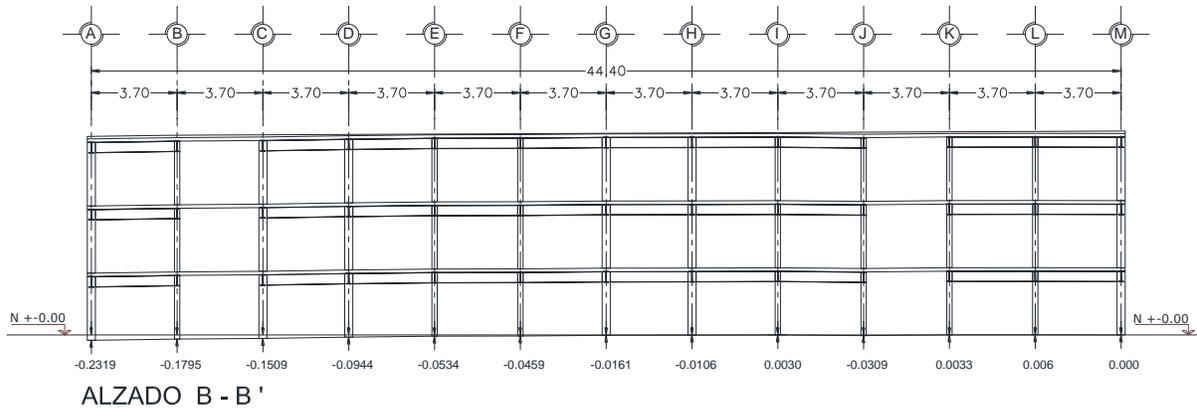
Figura: 4.3 Niveles obtenidos en el levantamiento de la fachada posterior antes de realizar los trabajos de recuperación.

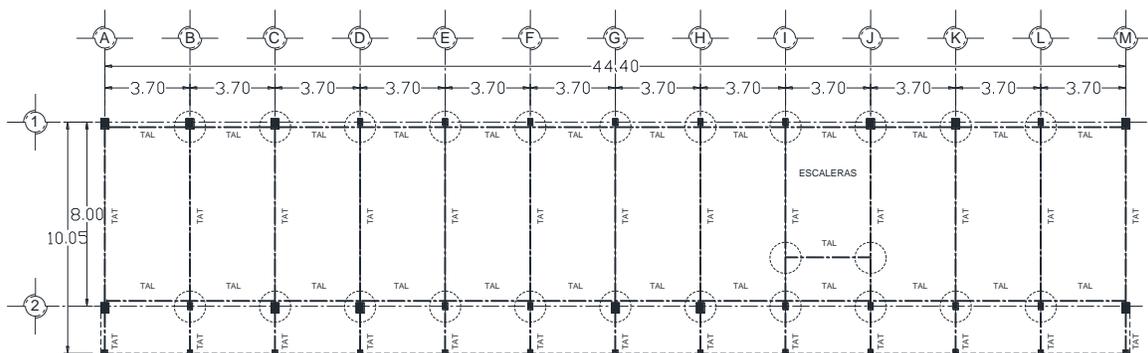
Tal y como se hace mención en diferentes apartados, las uniones entre las columnas y traveses que conforman la superestructura del edificio, fueron no solo atornilladas, sino también soldadas, con el objetivo de asegurarse que dichas conexiones estén en buen estado y no tengan alguna deficiencia, se revisara el estado físico de las conexiones.

Figura 4.5 Planta tipo en la que se muestran las conexiones que se revisaron para asegurarse de que se encuentren en buen estado.

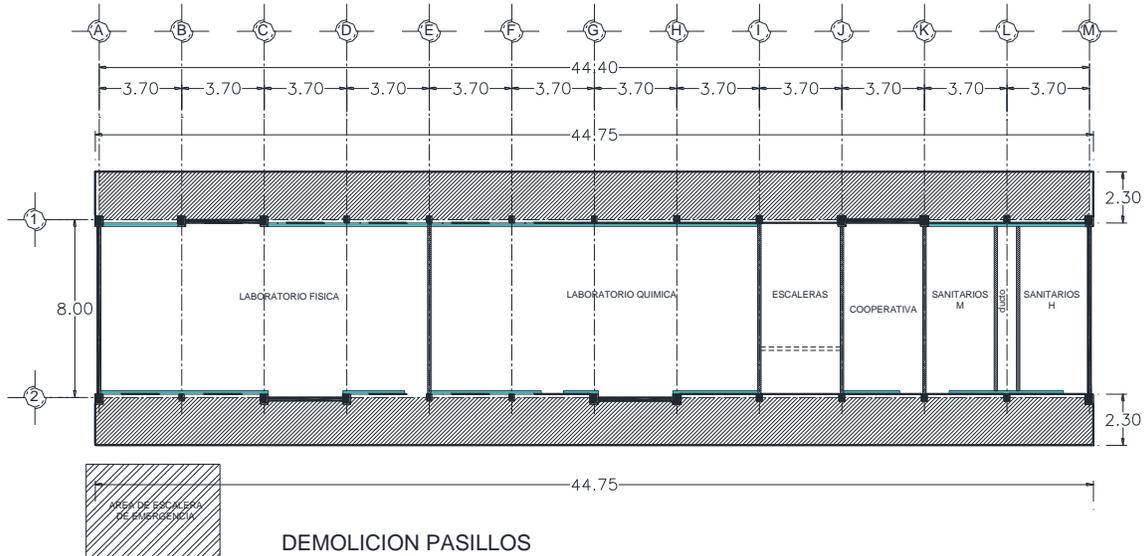
Figura 4.6 Demolición de pasillos de concreto con malla electrosoldada.

Debido a que existía un pasillo en la fachada principal del edificio así como los pisos dentro de los diferentes salones de la planta baja, se realizó la demolición total de los pisos de concreto tanto en el exterior como en el interior del edificio, para dejar completamente liberada la zona de trabajo para poder continuar con las etapas siguientes.

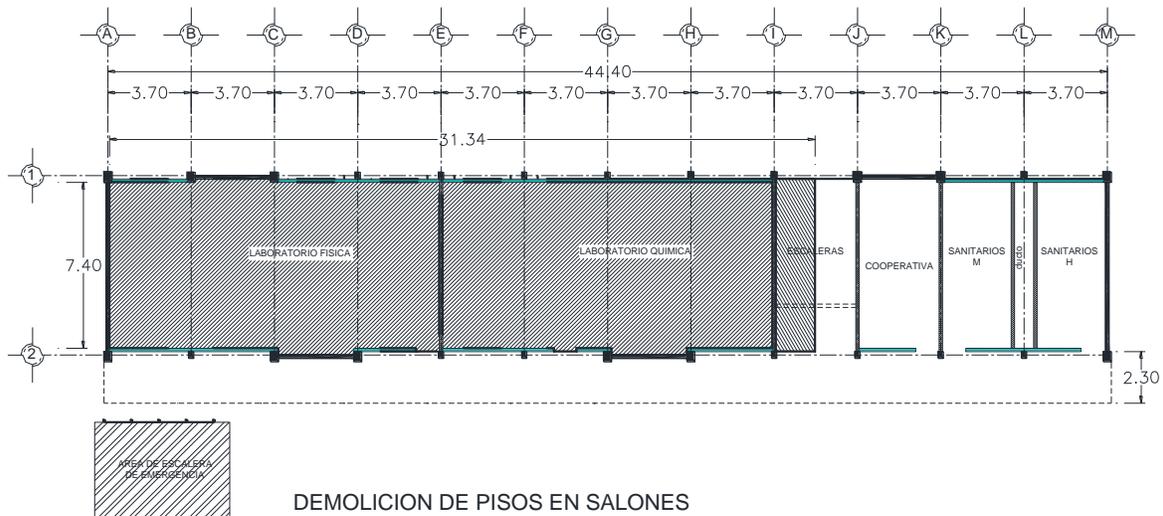
Figura 4.7 Demolición de los pisos de concreto con malla electrosoldada dentro de los salones de la planta baja del edificio.

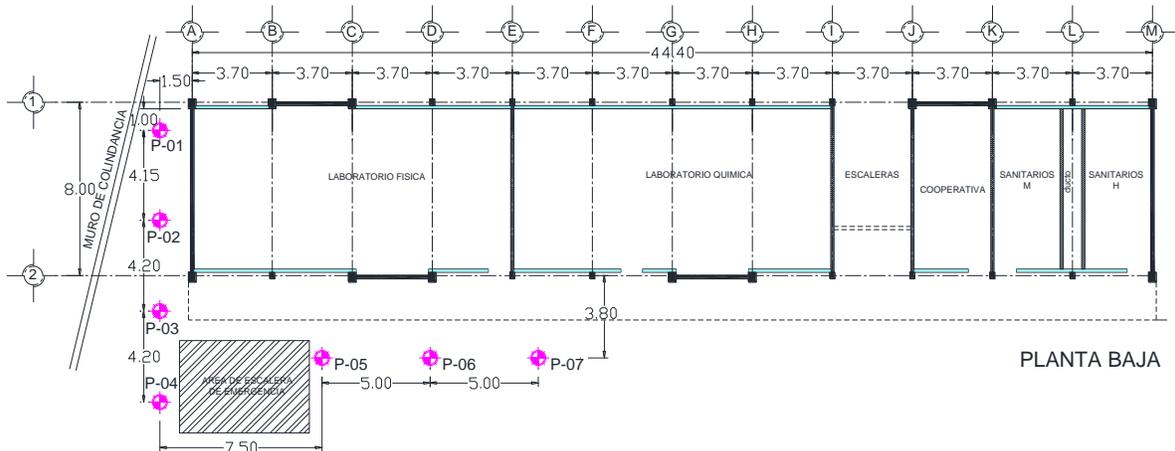
Se realizaron 7 perforaciones con diámetro de 4" a la profundidad de 6.00 metros, estas perforaciones no fueron mayores de cinco metros entre ellas de acuerdo al arreglo siguiente:

Figura 4.8 Elaboración de pozos para inyección de mezcla, para estabilizar el suelo y evitar el deslizamiento regional.

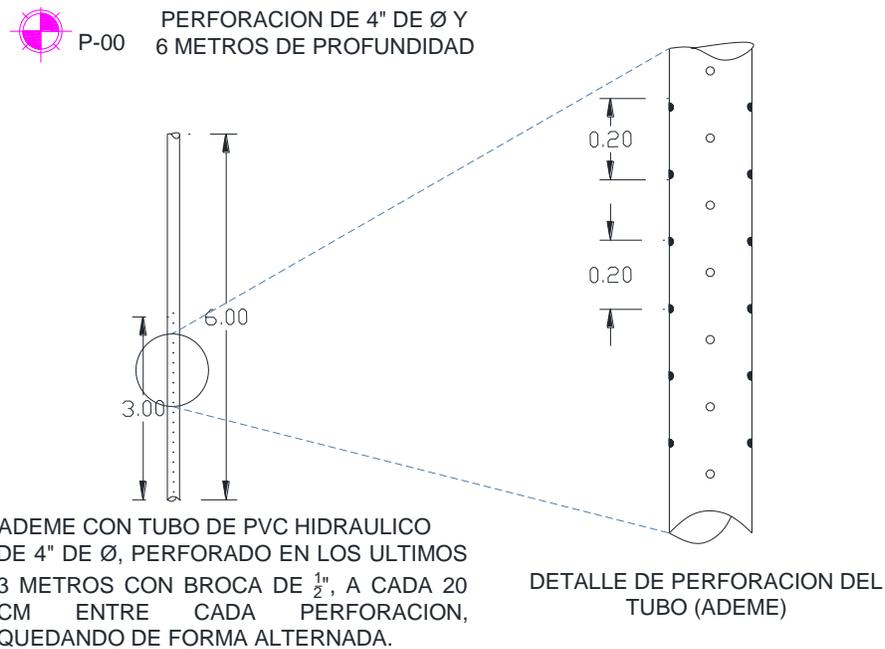
Habiéndose realizado la perforación de la plantilla, se continuo con los trabajos de preparación del ademe a base de 7 tubos de PVC de 4" de diámetro, con una longitud de 6 metros, los cuales fueron perforados en los últimos 3 metros con broca de 1/2" a cada 0.20 metros de distancia entre cada perforación, procurando que esta perforación quede en forma alternada.

Figura 4.9 Detalle de las perforaciones en los tubos de PVC

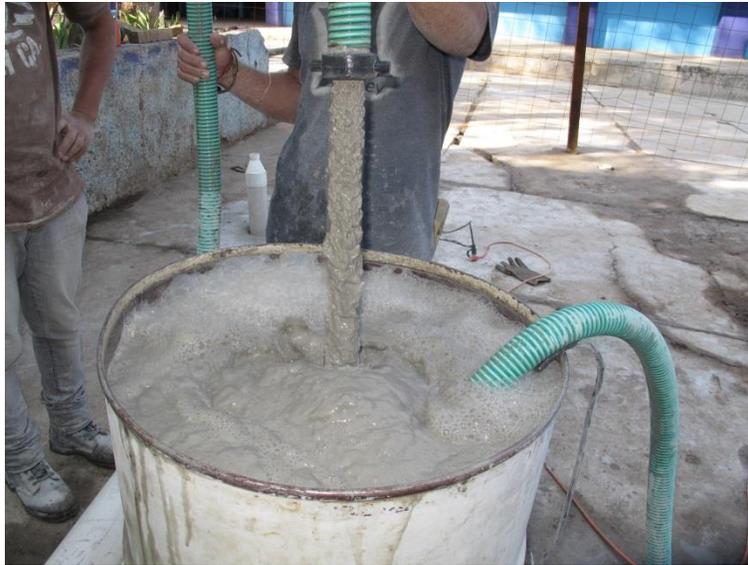
Posteriormente al hincado del ademe en las perforaciones, se realizó la inyección de la mezcla de Mortero y Agua en proporción de 1:6, la mezcla se inyectó con ayuda de una bomba de 3 HP.

Fotografía 4.7 Elaboración de la mezcla para estabilizar al suelo de sustentación.

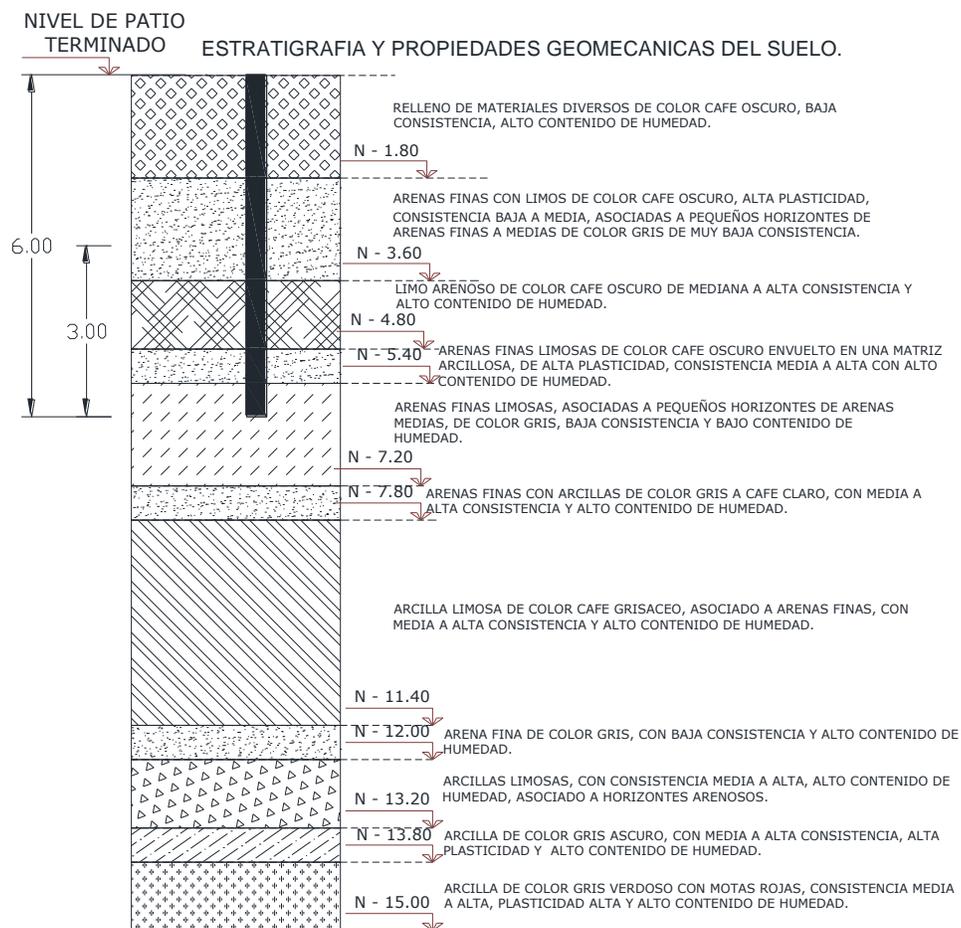
Figura 4.10 Estratos involucrados en la inyección.

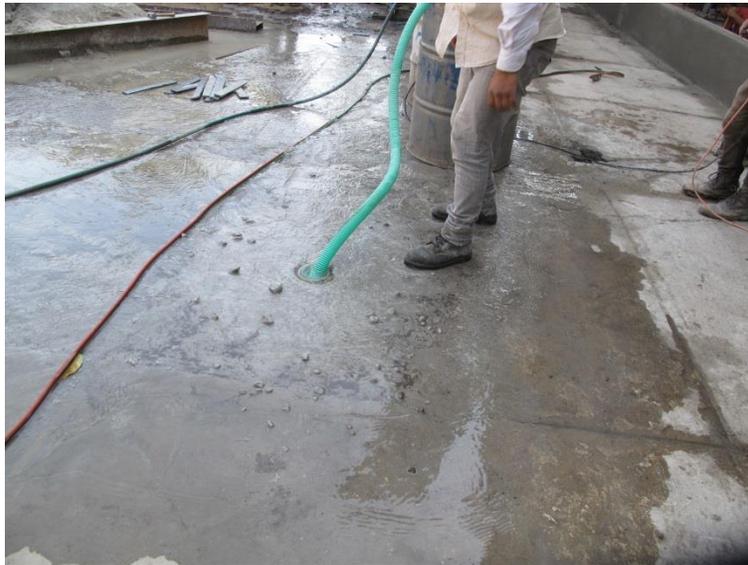
Dentro de los trabajos de mejoramiento de las condiciones geomecánicas del suelo de sustentación, que posteriormente al vaciado de la mezcla, se realizaron los trabajos de lavado de los pozos, para lo cual, se deberá llevar un control de los niveles de azolve de los pozos con lo que se conoce el volumen real de inyección, a su vez, proporcionar la información necesaria para definir la proporción de mortero y agua.

Fotografía 4.9 Proceso para el lavado de los pozos

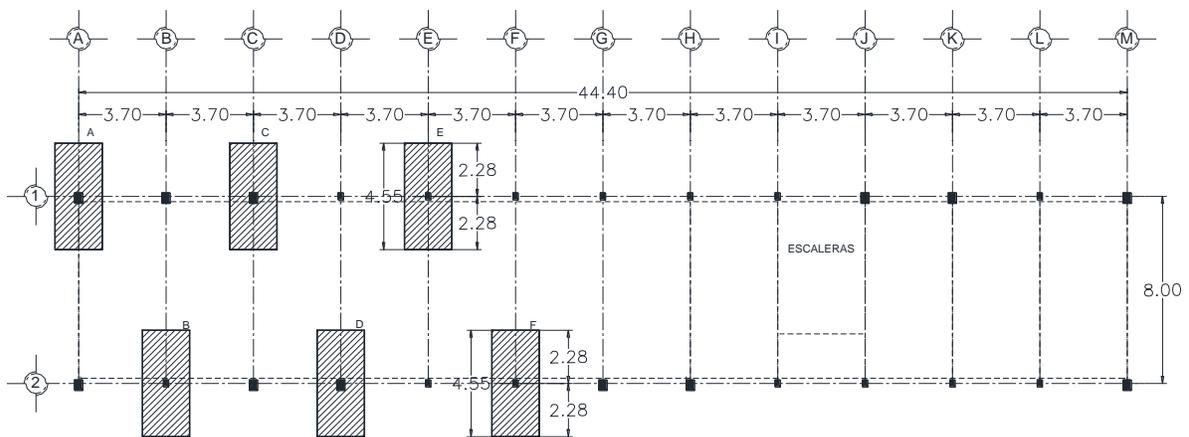
Para la excavación de las cepas, se excavaron alternadamente una de otras para no desestabilizar al edificio ya que para la primera etapa de excavación, se excavaron 6 cepas, tres en la fachada frontal y tres en la fachada posterior, como se muestra a continuación.

Figura 4.11 Primera etapa de la excavación de las cepas.

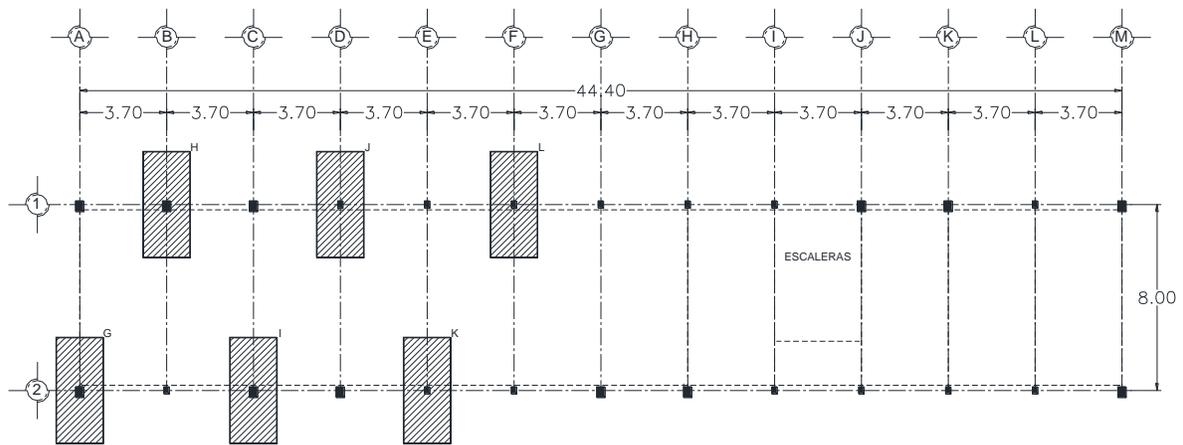
La segunda etapa de excavación se realizó como lo marca a continuación.

Figura 4.12 Segunda etapa para la excavación de las cepas.

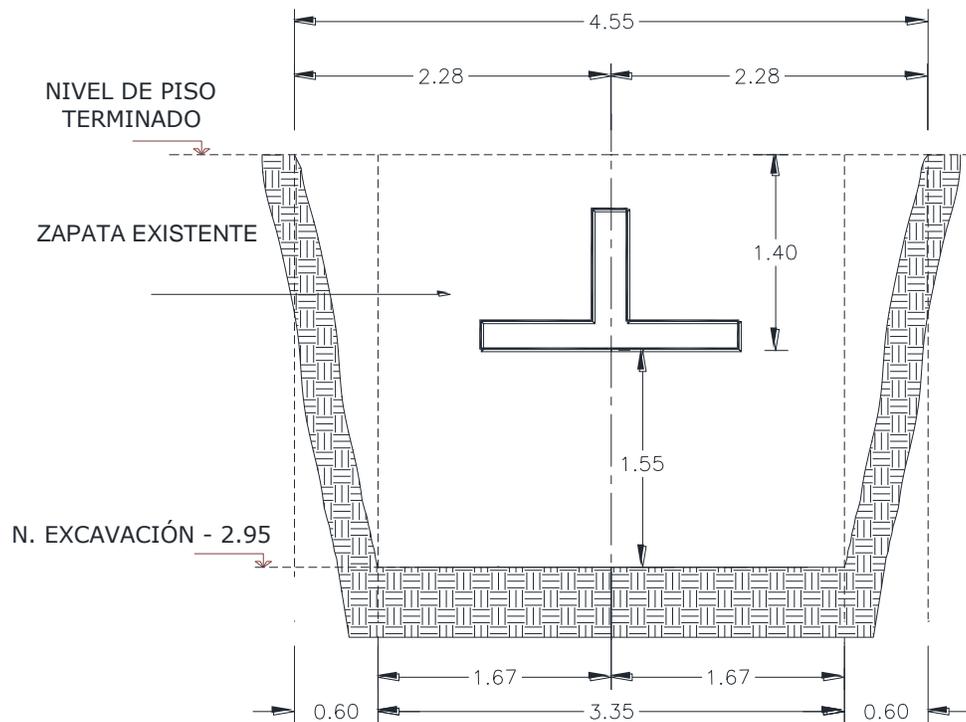
De acuerdo a las dimensiones siguientes se tiene que la excavación de estas cepas quedó como lo muestra la siguiente figura.

Figura 4.13 Detalle de las dimensiones de las 12 cepas

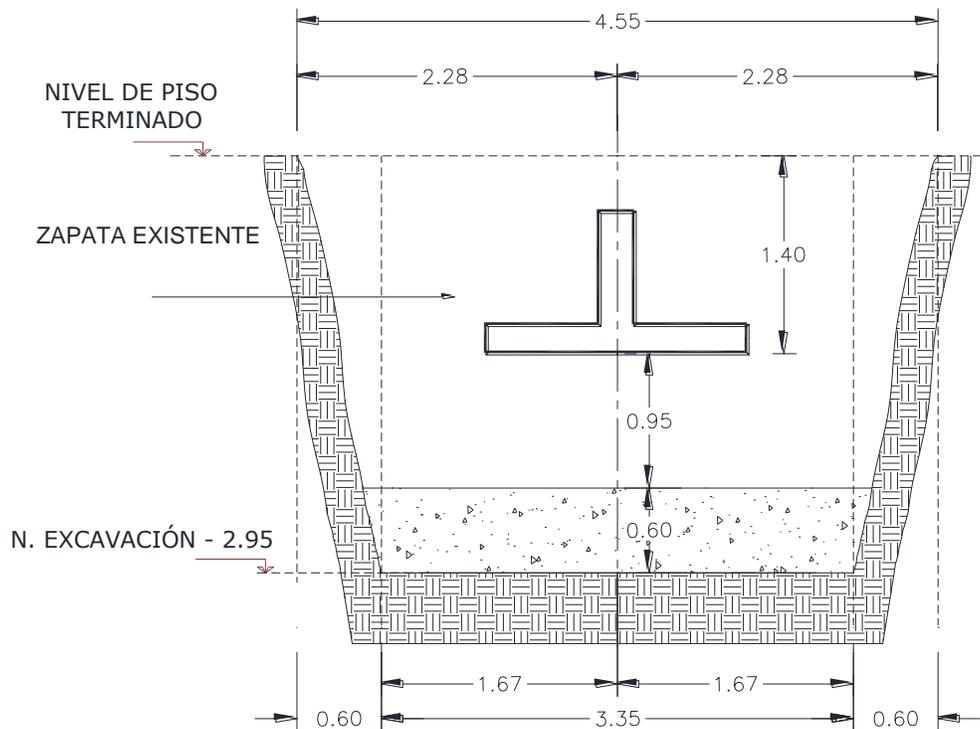
Esto ayudó a disipar los esfuerzos transmitidos de la estructura al suelo de sustentación.

Figura 4.14 Detalle del mejoramiento de suelo con relleno fluido $F'c=14$ Kg/cm² en las doce cepas

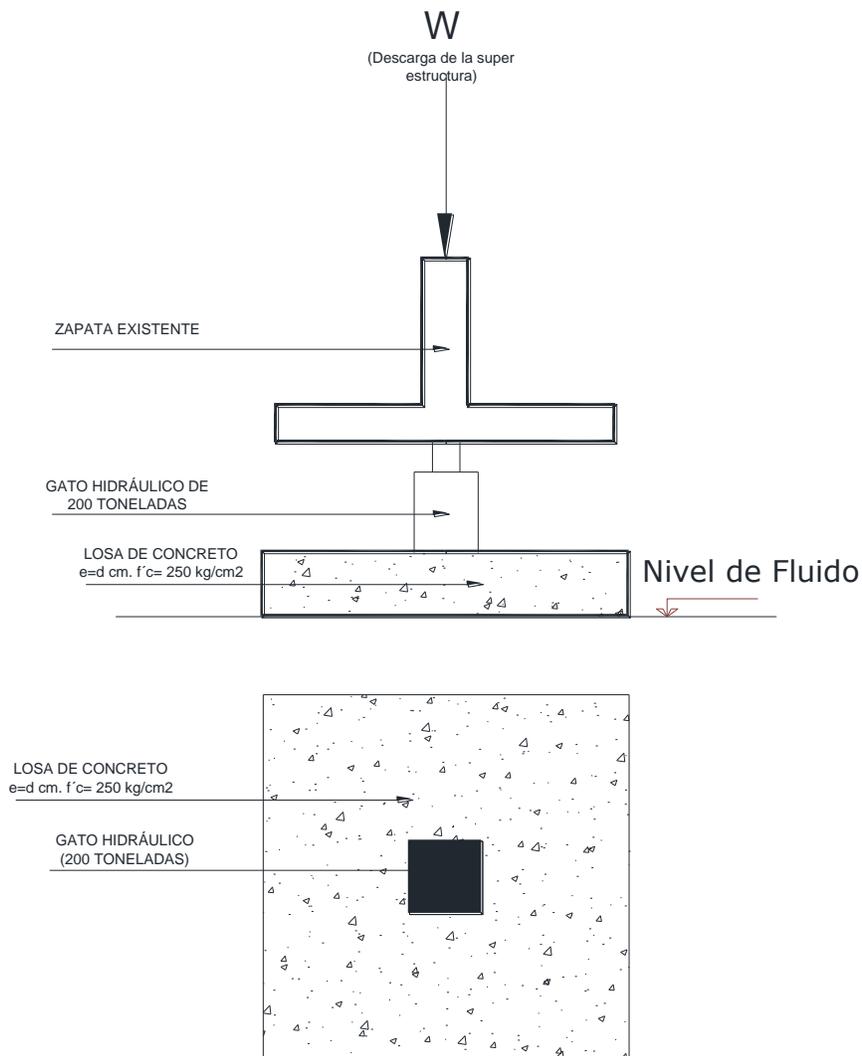
Las bases de concreto hidráulico fueron diseñadas como si se tratara de una zapata aislada, ya que aunque no se trate de una zapata aislada, esta realizó la función de una, ya que se le trasmite el peso de la súper estructura como una carga puntual que ejerce el conjunto de garos hidráulicos.

Figura 4.15 Descarga (w) de la súper estructura en las bases de concreto.

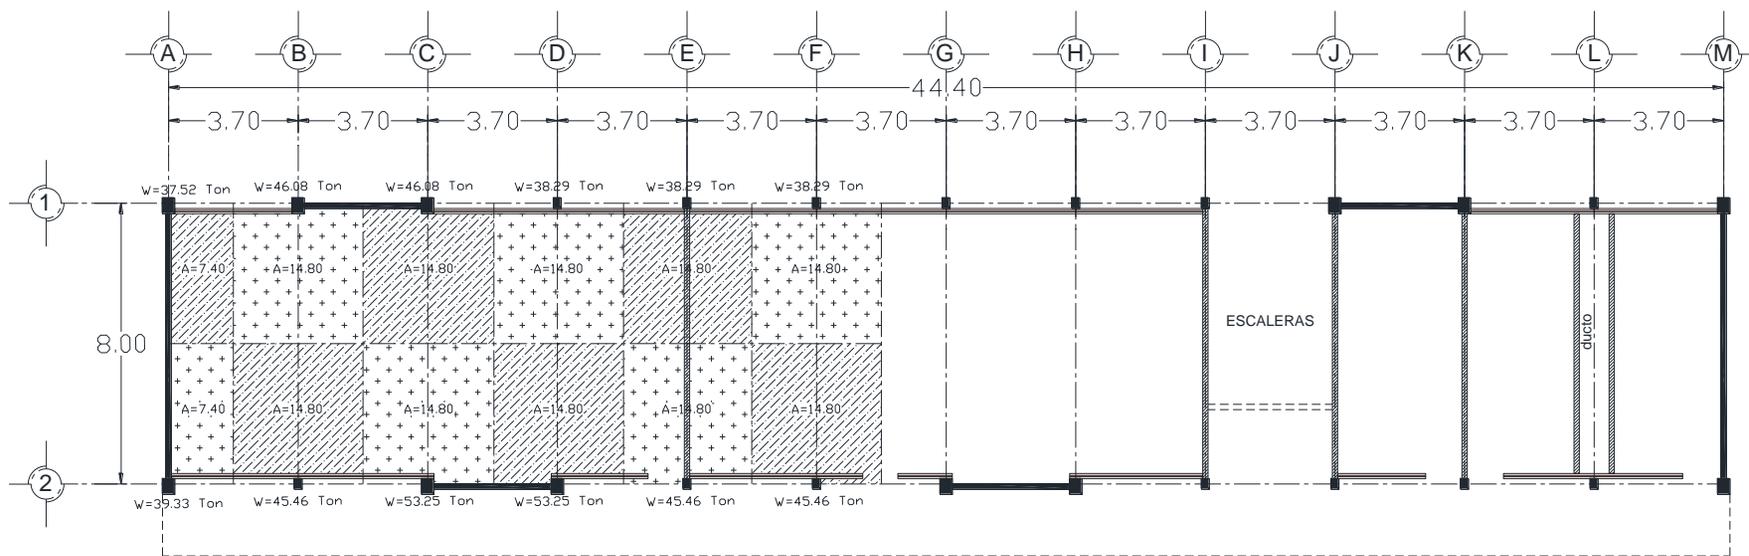
2-A=	7.48	460.00	441.70	6881.60	3303.92	12960.00	2712.00	1370.00	2757.60	268.10	30.25	Ton	9.08	39.33
2-B=	14.95	460.00	441.70	13754.00	6603.42	0.00	3076.00	2750.00	5515.20	3268.52	34.97	Ton	10.49	45.46
2-C=	14.95	460.00	441.70	13754.00	6603.42	5994.00	3076.00	2750.00	5515.20	3268.52	40.96	Ton	12.29	53.25
2-D=	14.95	460.00	441.70	13754.00	6603.42	5994.00	3076.00	2750.00	5515.20	3268.52	40.96	Ton	12.29	53.25
2-E=	14.95	460.00	441.70	13754.00	6603.42	0.00	3076.00	2750.00	5515.20	3268.52	34.97	Ton	10.49	45.46
2-F=	14.95	460.00	441.70	13754.00	6603.42	0.00	3076.00	2750.00	5515.20	3268.52	34.97	Ton	10.49	45.46

Figura 4.16 Descarga de las columnas a las bases de concreto.

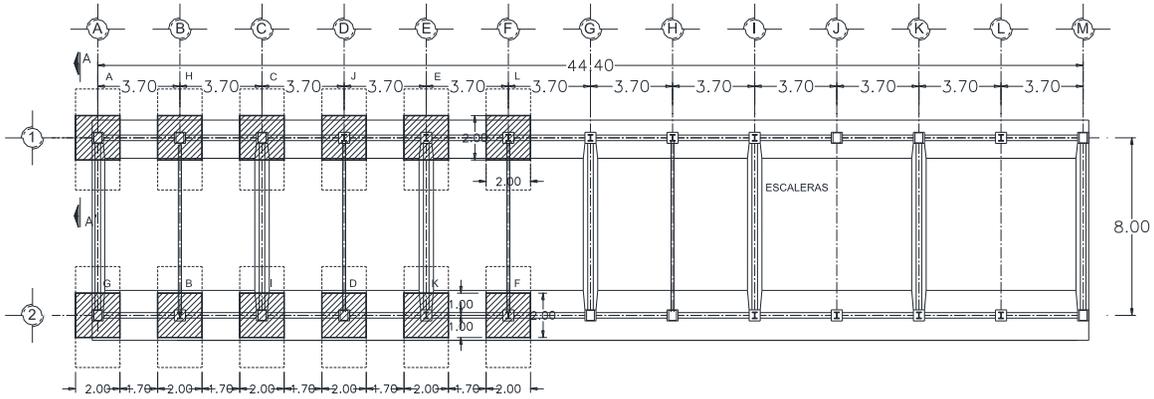
Con el análisis hecho anteriormente, se determino que se dejaran las bases de concreto hidráulico $f'c= 250 \text{ Kg/cm}^2$, con un peralte de 35 cm y una dimensión de 2 X 2 metros, ya que las cepas tienen un ancho de 2 metros así que se ajustan perfectamente a las dimensiones antes mencionadas.

Figura 4.17 Elaboración de las 12 bases de concreto hidráulico para soporte de los gatos hidráulicos.

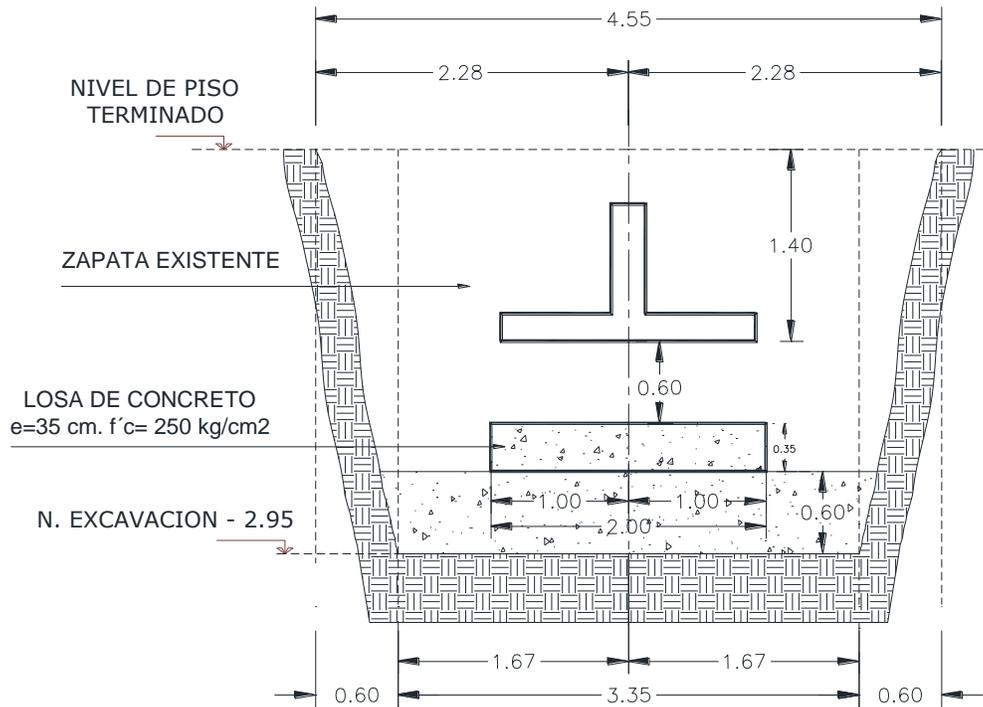
Figura 4.18 Elaboración de las bases de concreto para el circuito de gatos

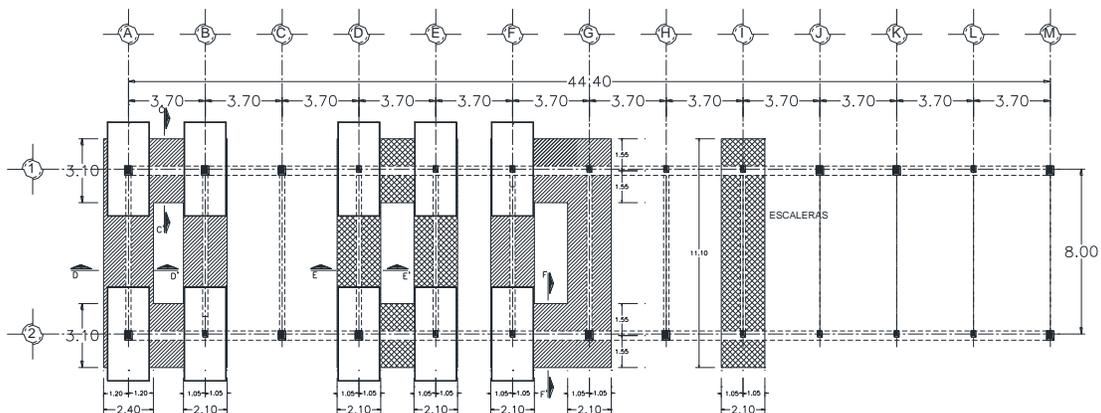
La excavación se realizó por medios manuales hasta el nivel de plantilla y se llevó el procedimiento que a continuación lo indica.

Figura 4.19 Primer etapa de excavación hasta nivel de plantilla.

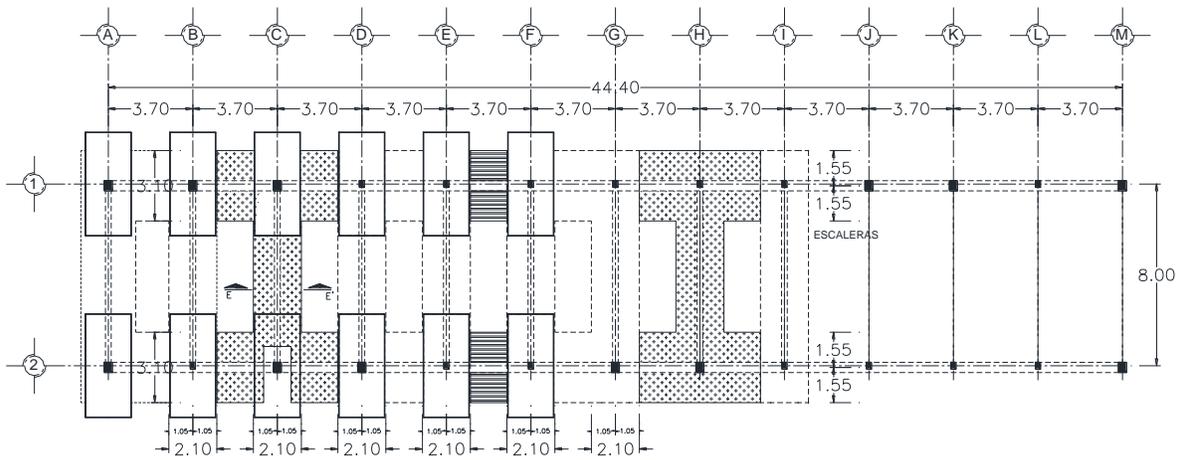
Figura 4.20 Segunda etapa de excavación hasta nivel de plantilla.

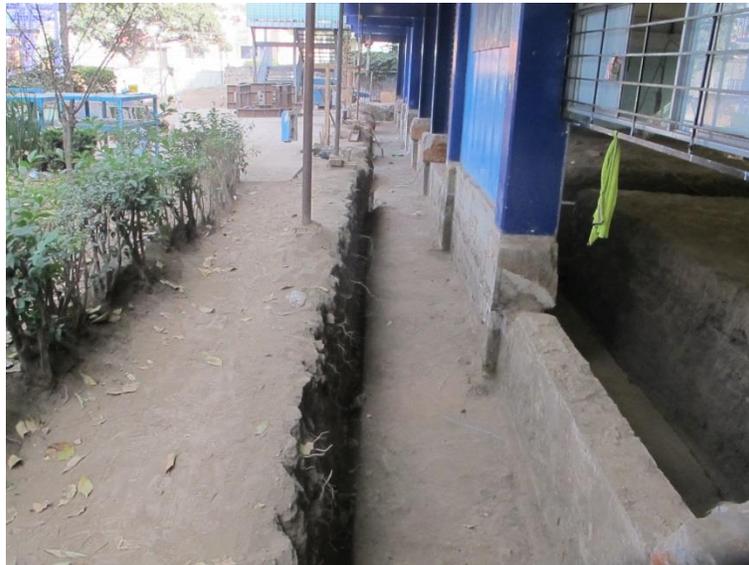
Fotografía 4.10 Liberación total de la cimentación, en el sentido longitudinal.

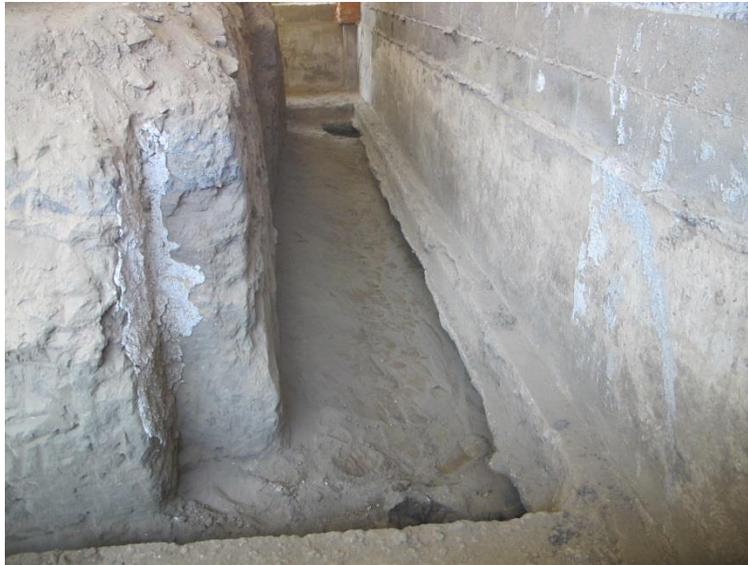
Fotografía 4.11 Liberación total de la cimentación, en el sentido transversal.

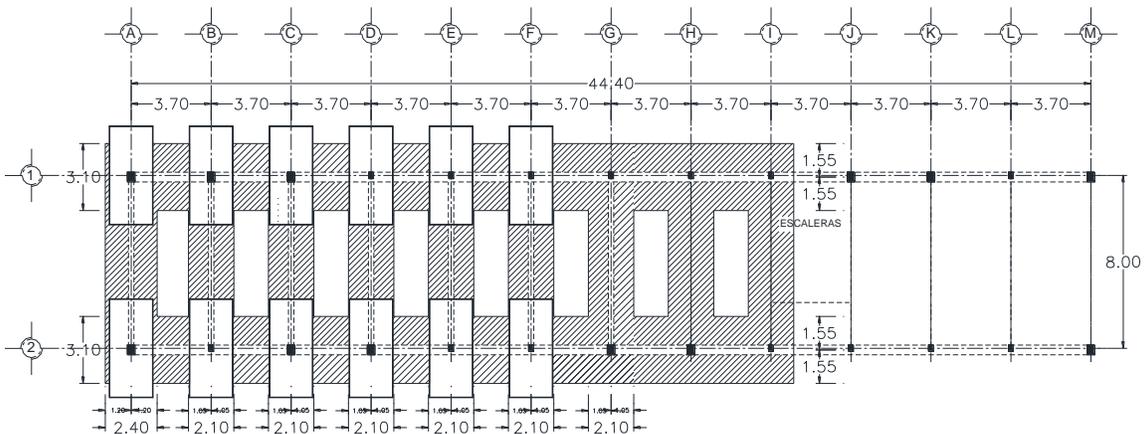
Ahora tenemos la cimentación totalmente descubierta, tanto en el sentido longitudinal como transversal.

Figura 4.21 Liberación total de la cimentación.
