**“ESTABILIZACIÓN DEL SUELO Y RECUPERACIÓN DEL EDIFICIO 2
DE LA ESCUELA SECUNDARIA 250 “JESÚS M. SOTELO INCLÁN”**

T E S I S

**QUE PARA OBTENER EL TITULO DE
INGENIERO CIVIL**

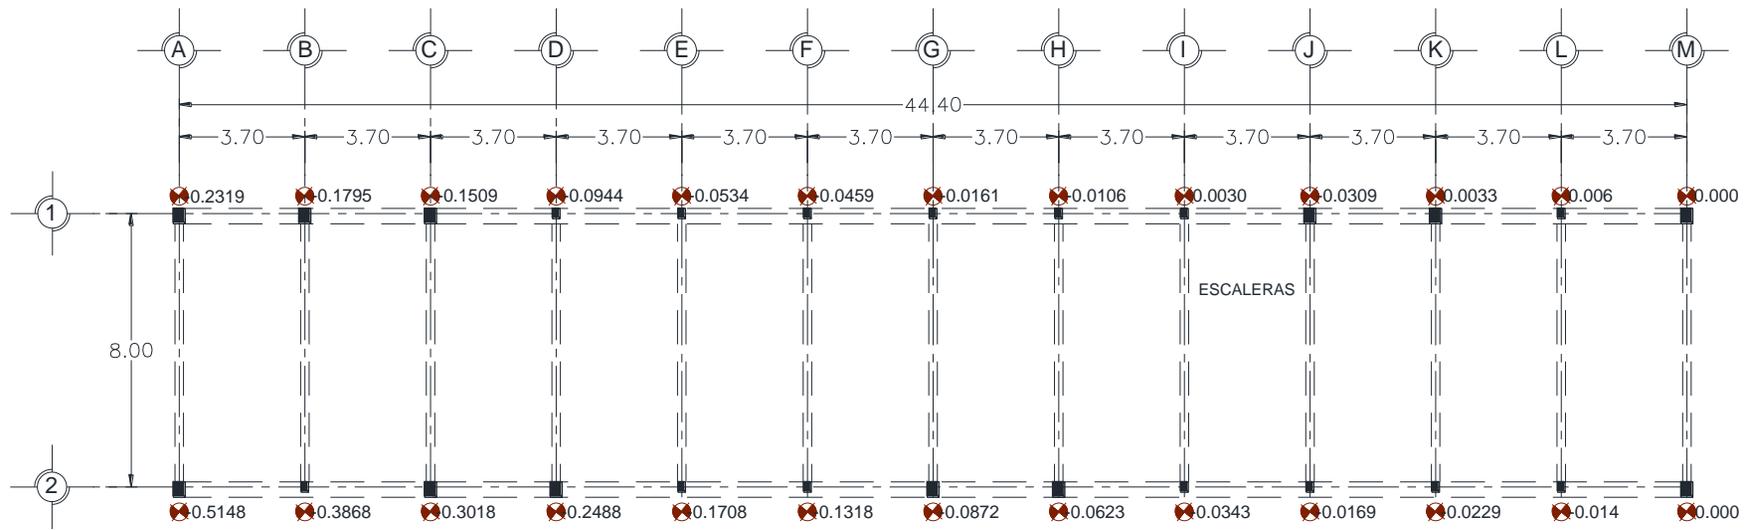
Figura 4.22 Desniveles de la súper estructura.

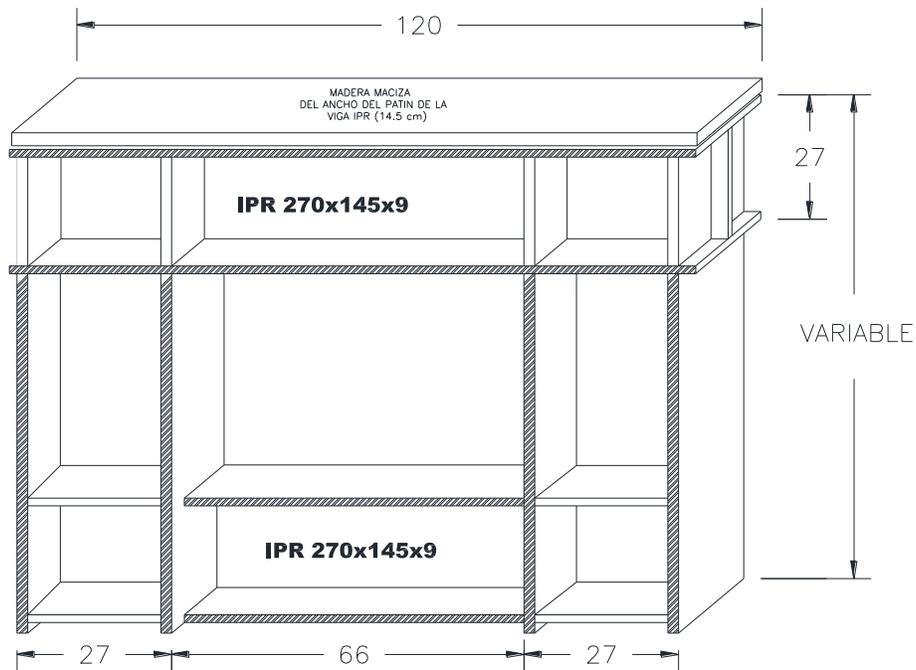
Figura 4.25 Soportes para el calzado de la estructura.

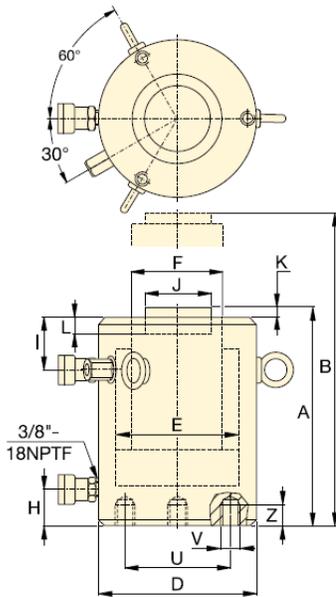
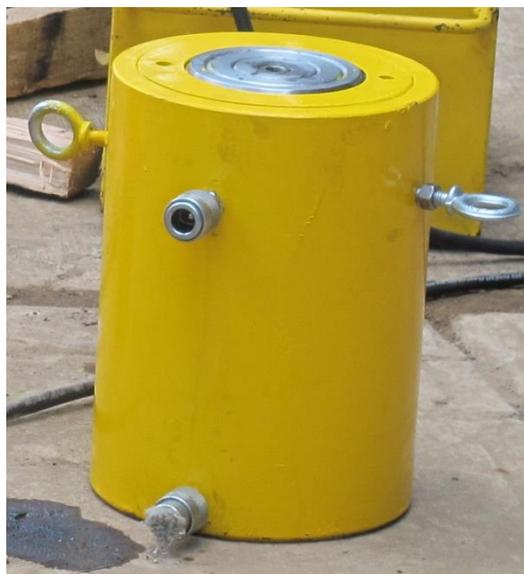
Figura 4.26 Gato hidráulico de doble acción

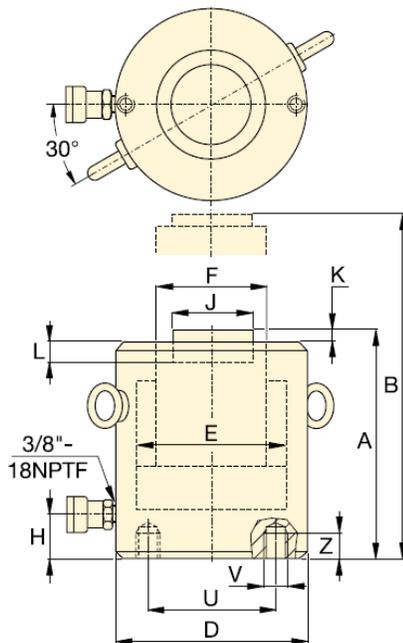
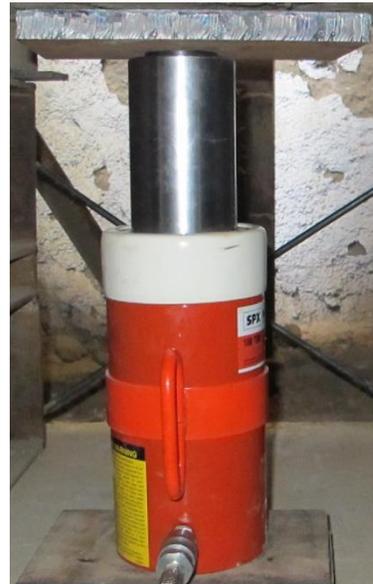
Figura 4.27 Gato hidráulico de simple acción

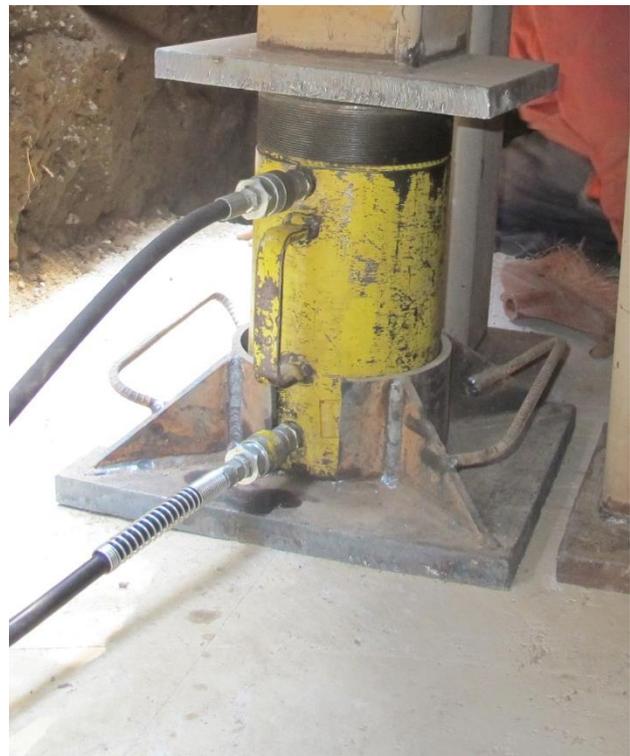
Fotografía 4.13 Mangueras de alta presión para los gatos hidráulicos de simple y doble acción

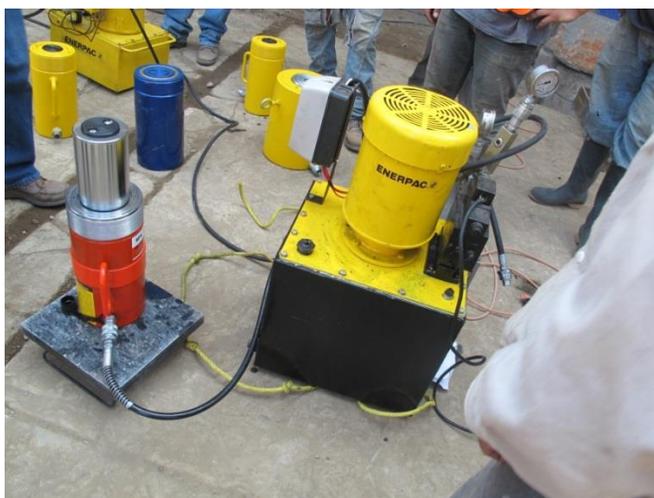
Fotografía 4.14 Pruebas realizadas a los equipos neumáticos antes de los trabajos de recuperación.

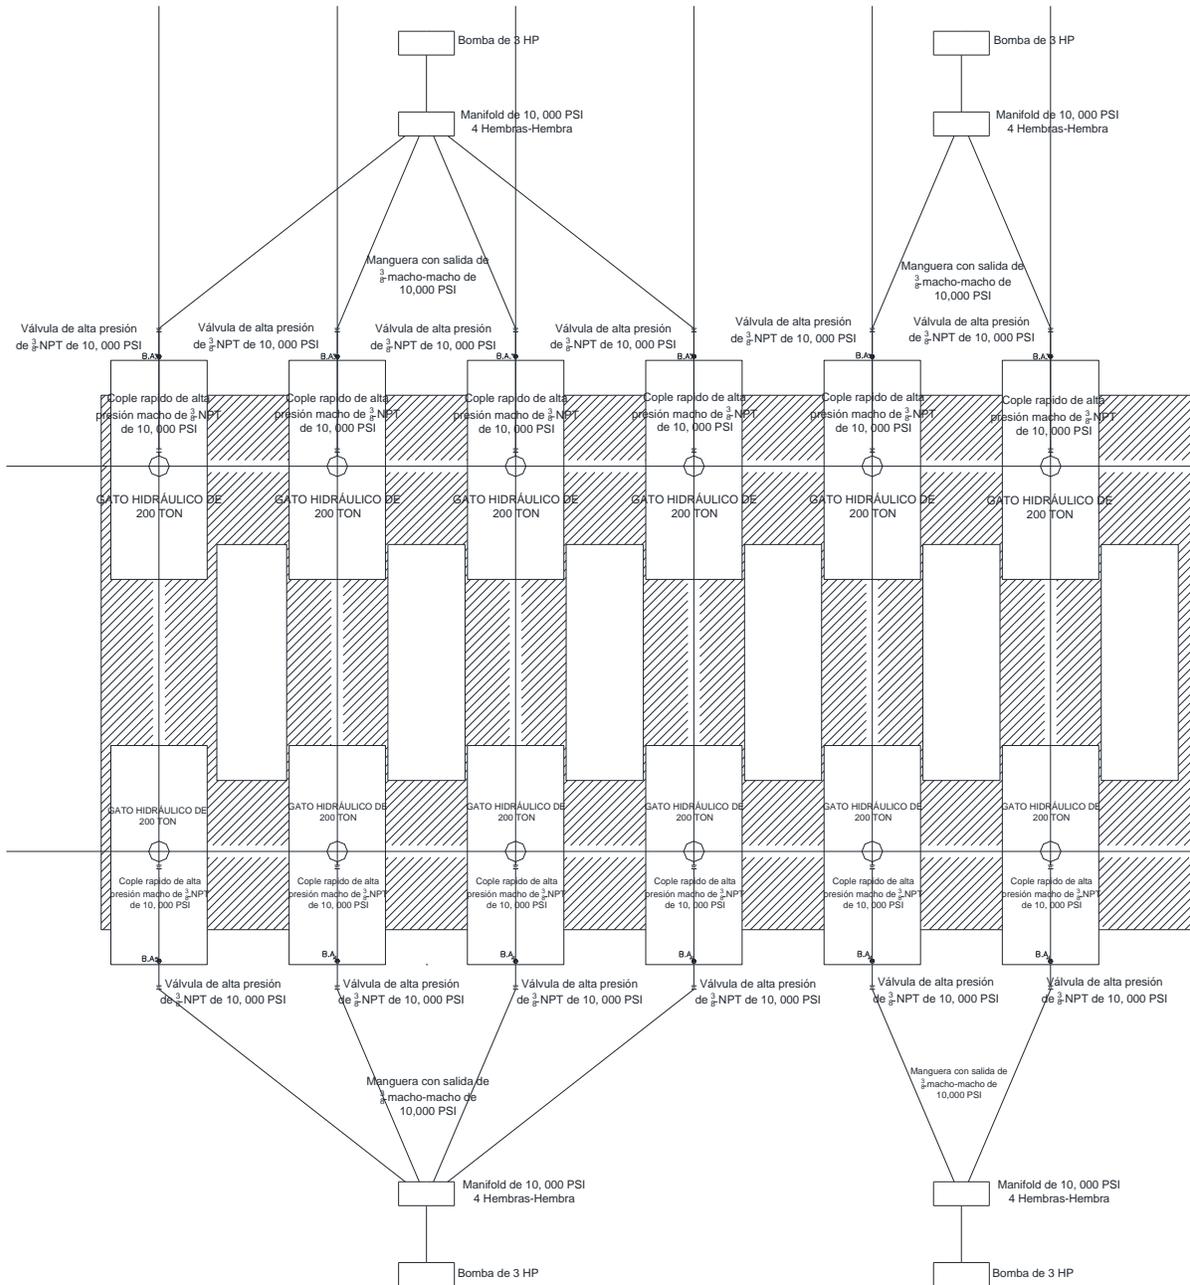
Figura 4.28 Circuito de gatos hidráulicos

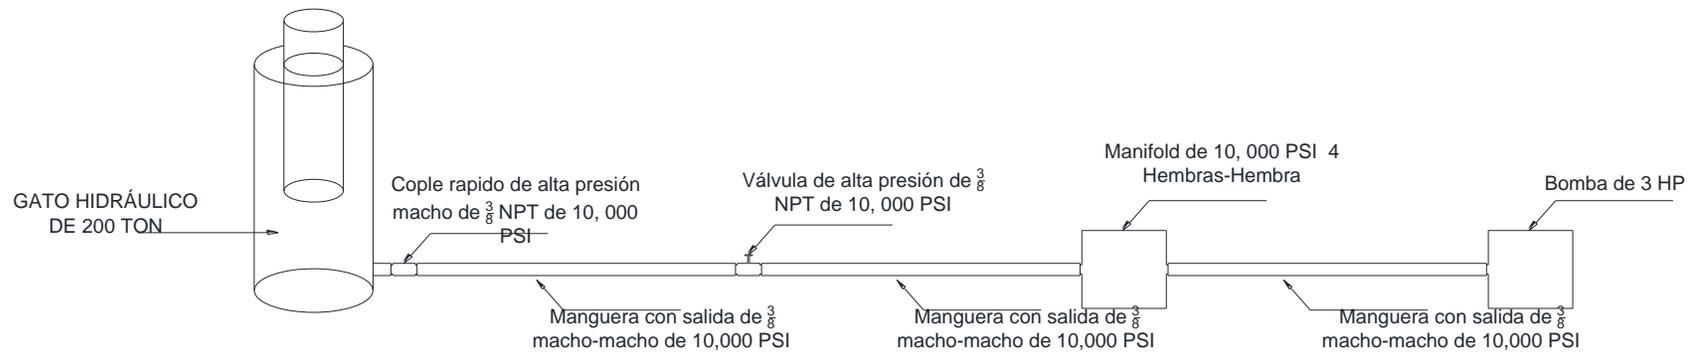
CONEXION PARA SISTEMA DE SIMPLE ACCIÓN

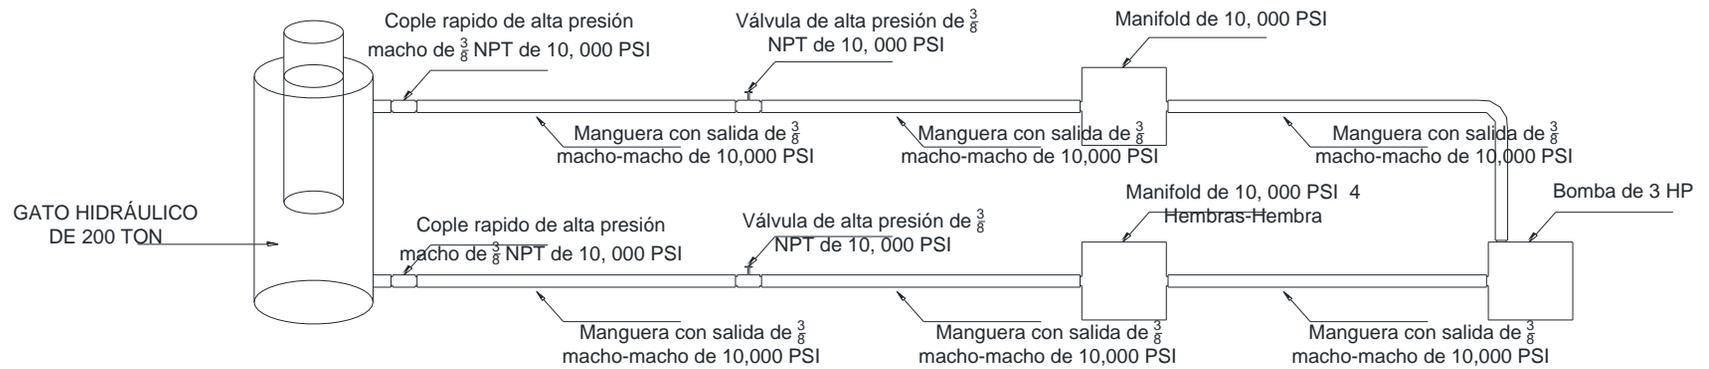
CONEXION PARA SISTEMA DE DOBLE ACCIÓN

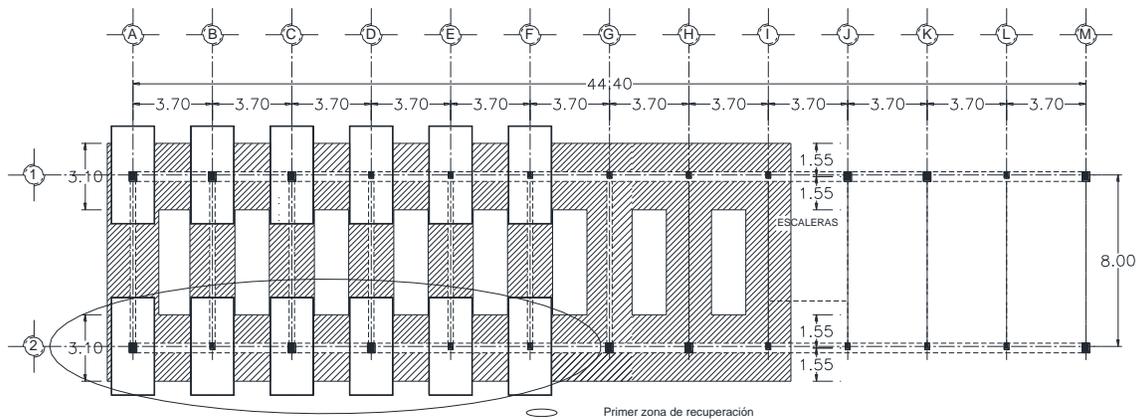
Figura 4.30 Primer Zona de recuperación

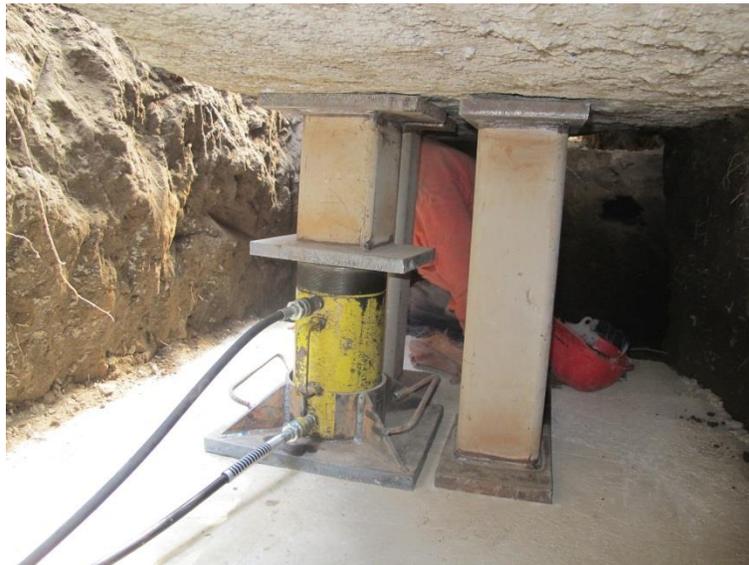
Fotografía 4.15 EJE 2-A para iniciar los trabajos de recuperación con un gato de doble acción.

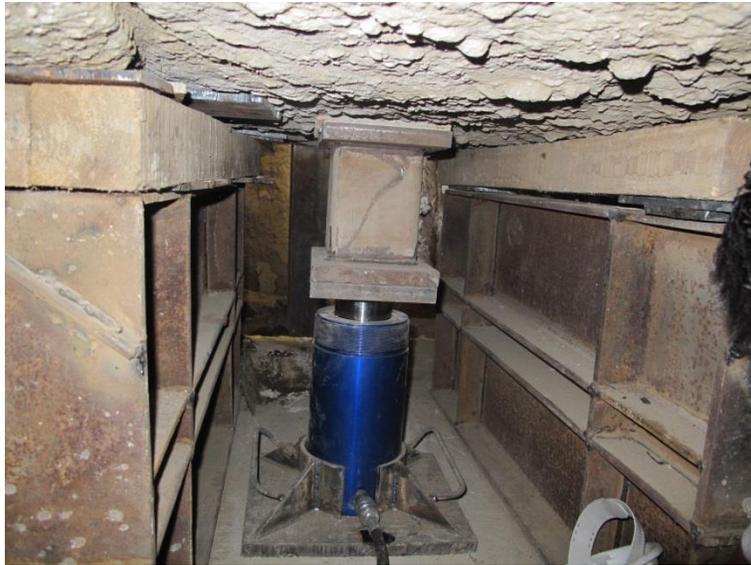
Fotografía 4.16 EJE 2-B para iniciar los trabajos de recuperación con un gato de simple acción.

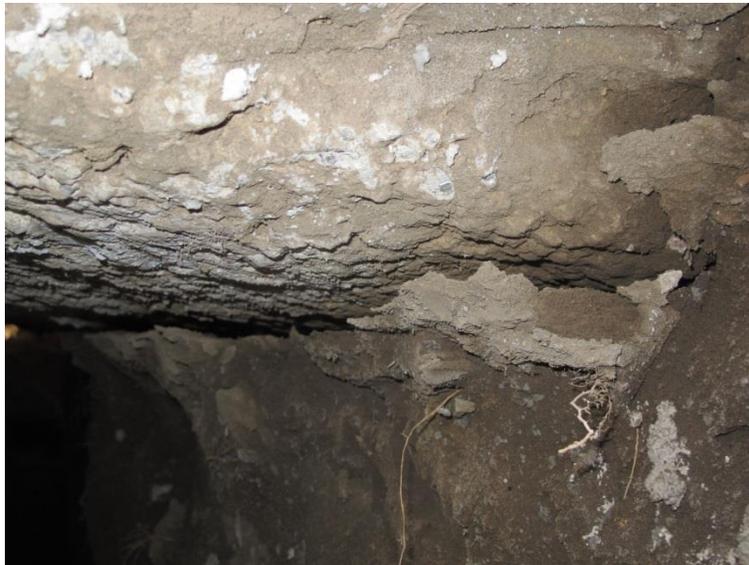
Fotografía 4.17 Se empieza a mostrar la separación entre la estructura y el suelo de sustentación.

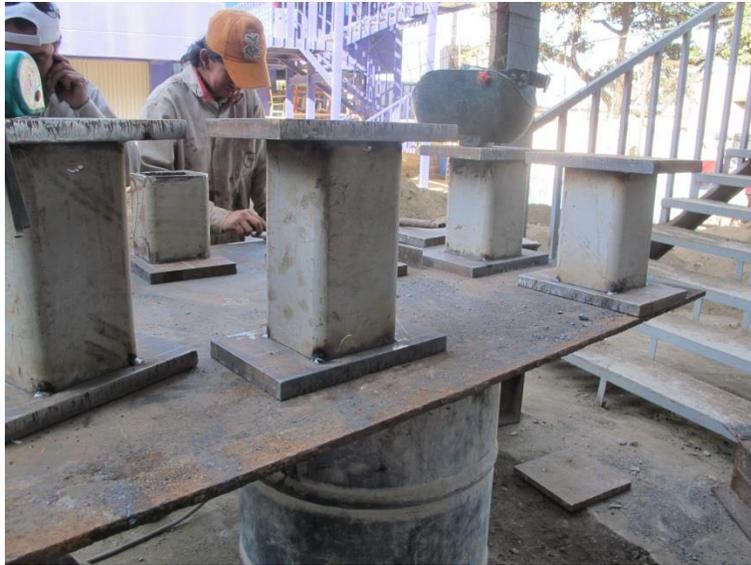
Fotografía 4.21 Fabricación de tacones de diferentes tamaños para las alturas necesarias.

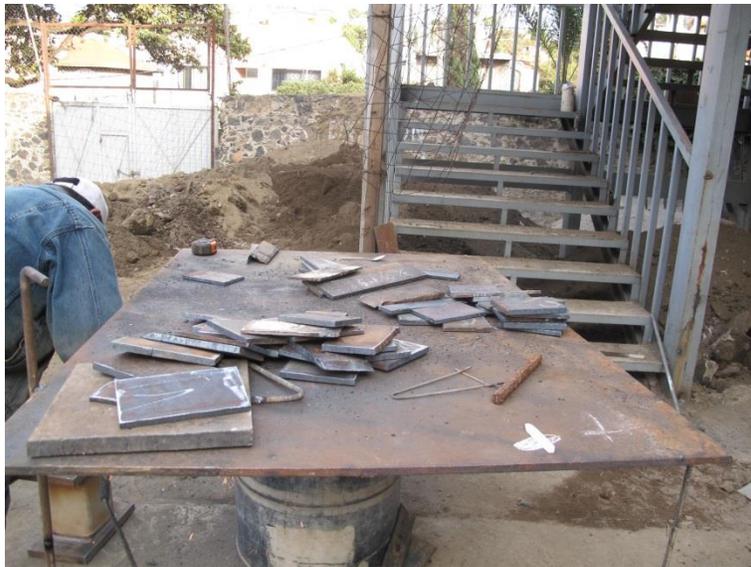
Fotografía 4.22 Placas de acero estructural para el calzado de los soportes.

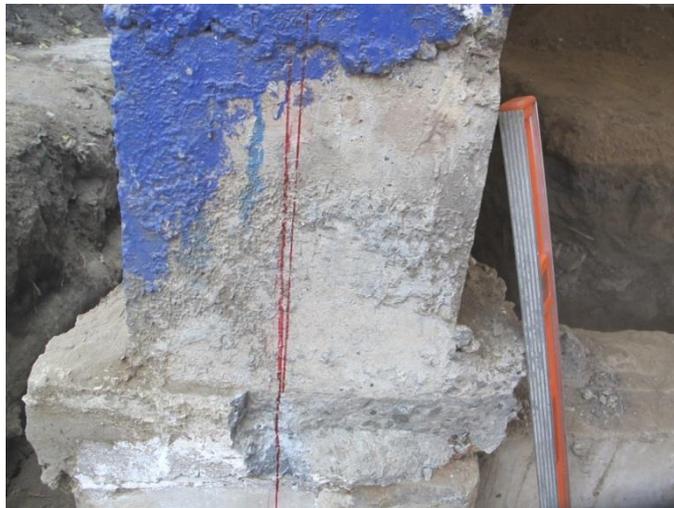
Fotografía 4.24 Se muestran la diferencia de niveles de la cimentación con respecto a las columnas de concreto.

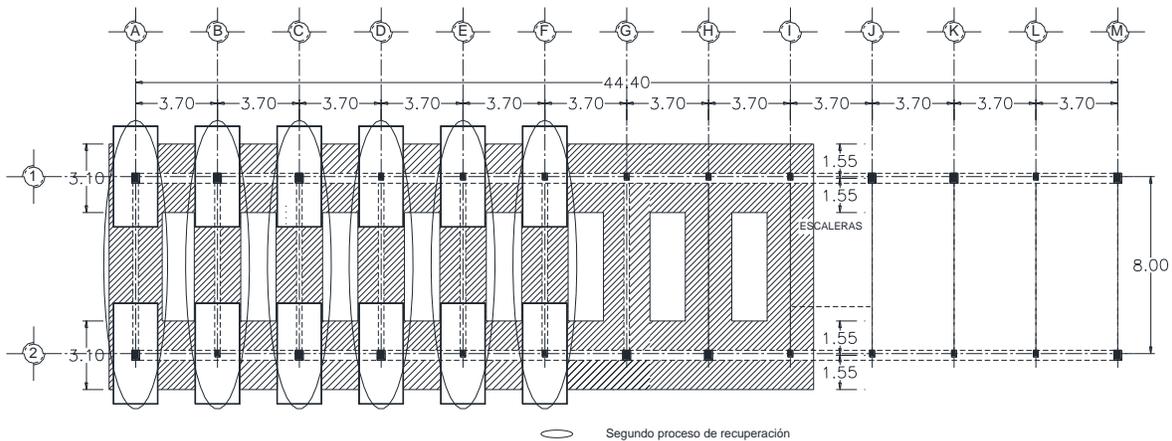
Figura 4.31 Segundo proceso de recuperación de la estructura.

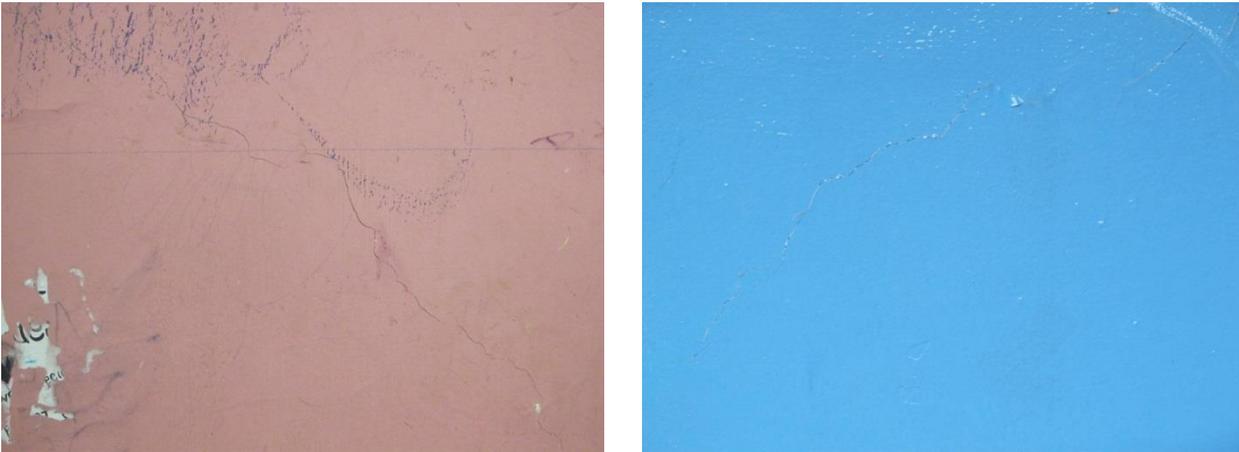
Fotografía 4.25 Se muestran las fisuras generadas por los esfuerzos de los gatos, en los muros por cortante en los sentidos longitudinales.

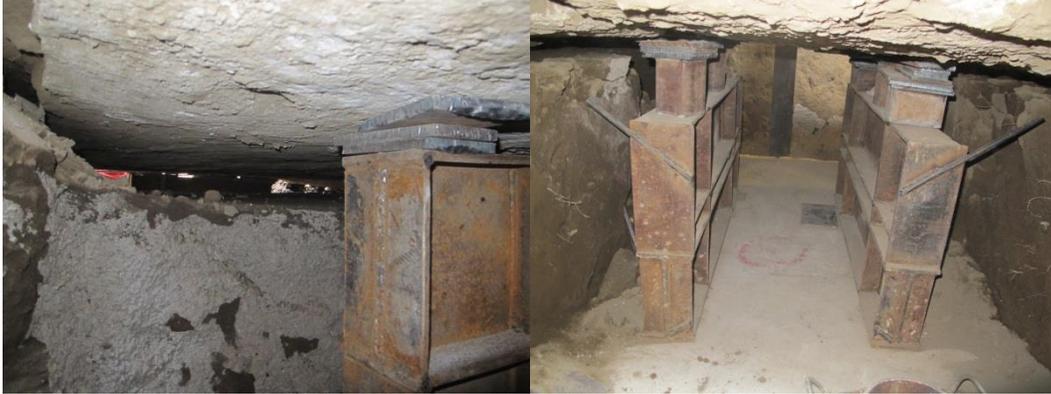
Fotografía 4.27 Se muestra como se despegó la cimentación del suelo y las placas de acero que soportan la estructura.

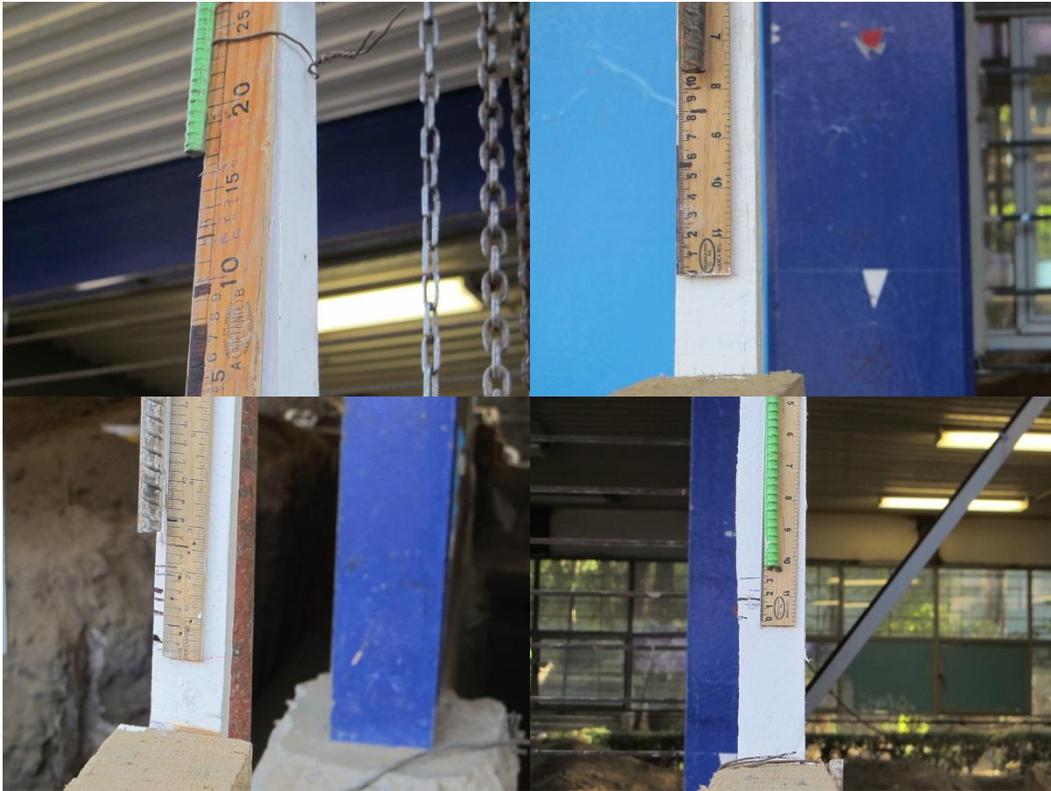
Fotografía 4.28 Se muestran los niveles obtenidos según los monitores, colocados en cada columna.

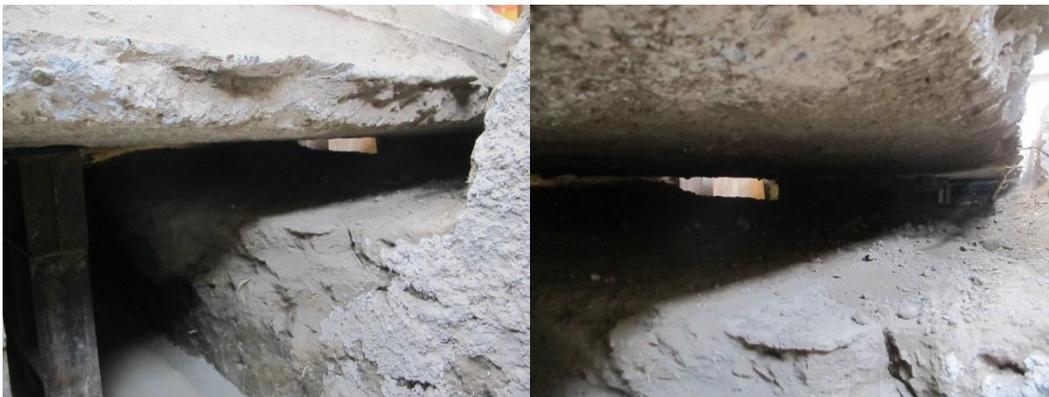
Fotografía 4.29 Se muestra la separación de la cimentación con el suelo, el cual será rellenado con relleno fluido $f'c=14 \text{ kg/cm}^2$, con un tiempo de fraguado de 24 horas.

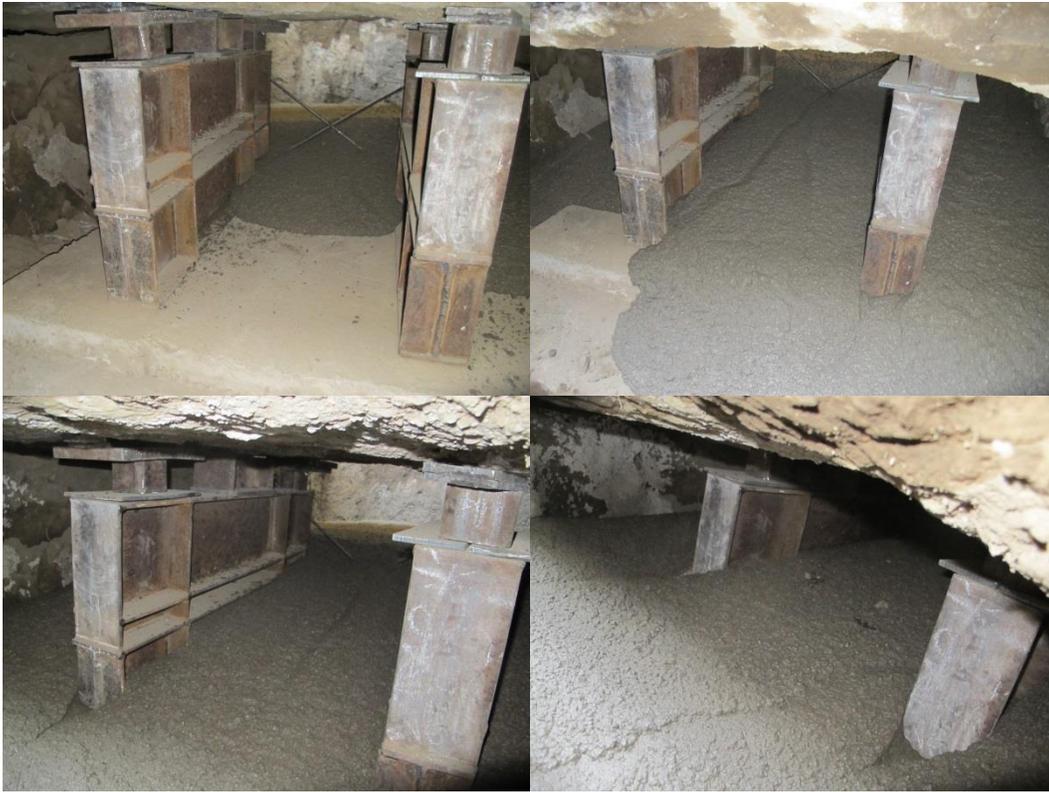
Fotografía 4.30 Proceso de estabilización de la cimentación con relleno fluido
 $f'c=14 \text{ Kg/cm}^2$

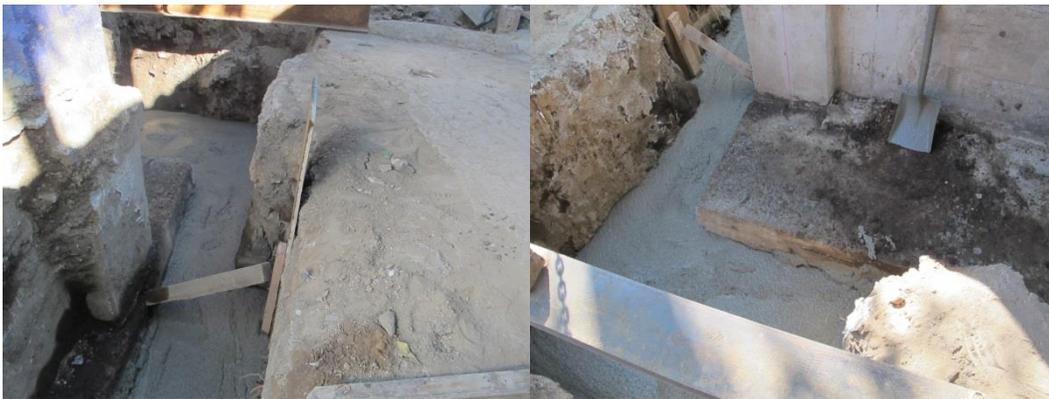
Fotografía 4.31 Termino de la estabilización hasta nivel de plantilla de la
cimentación de la estructura.

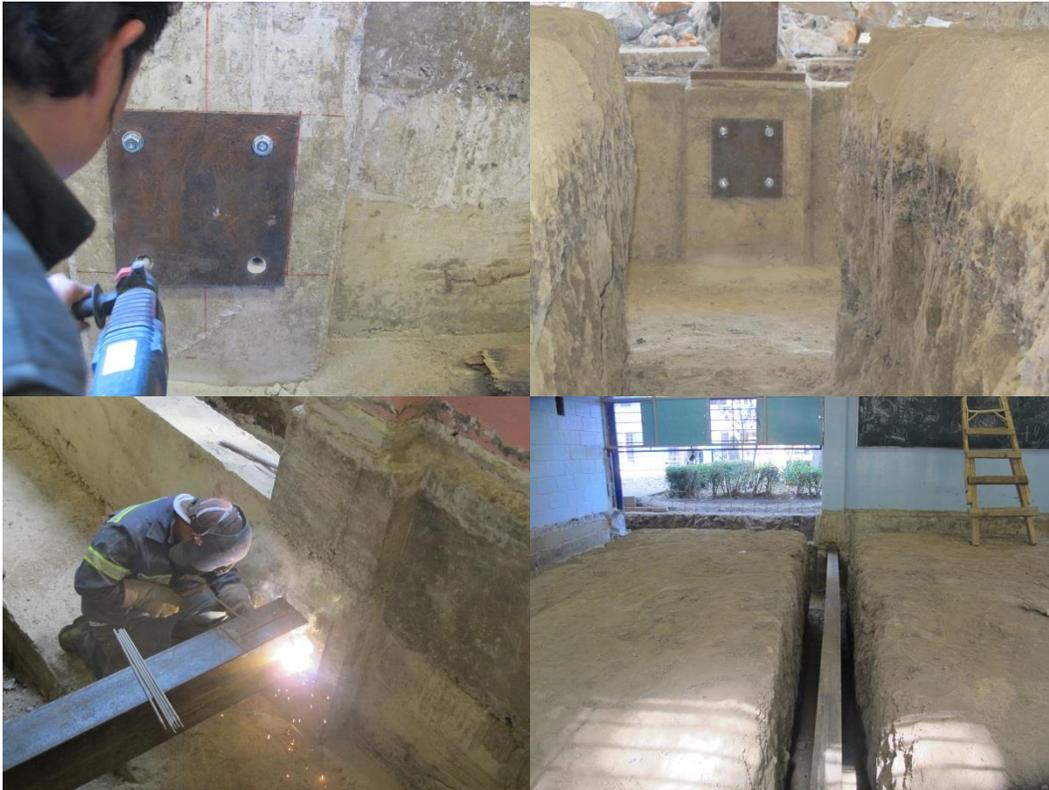
Fotografía 4.32 Vigas IPR en la cimentación como traveses de liga.

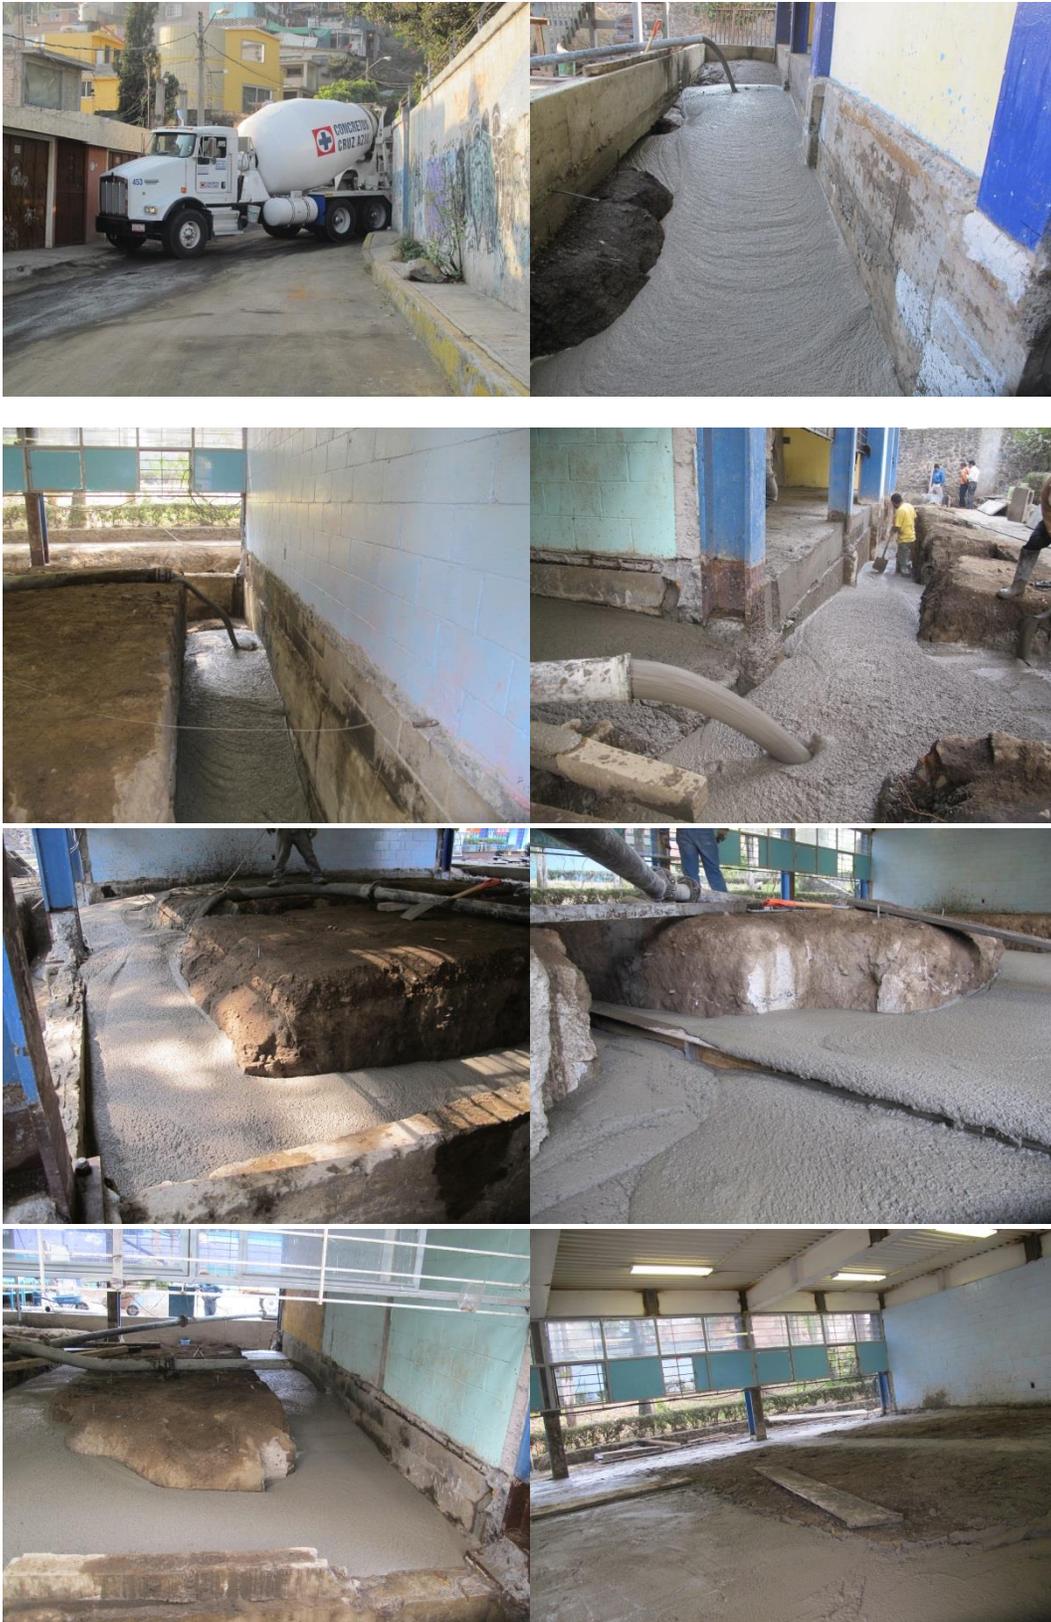
Fotografía 4.33 Proceso de colado con relleno fluido $f'c=14 \text{ Kg/cm}^2$, para estabilizar la estructura.

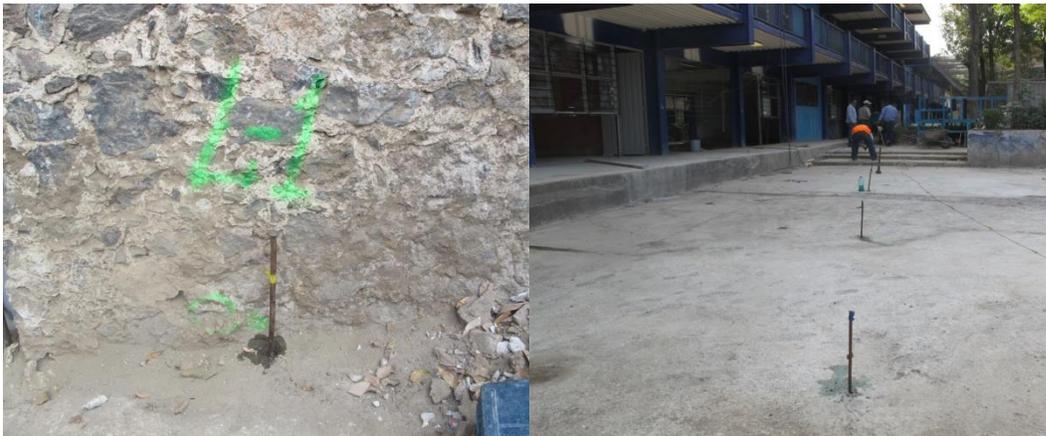
Fotografía 4.34 Línea de geofísica

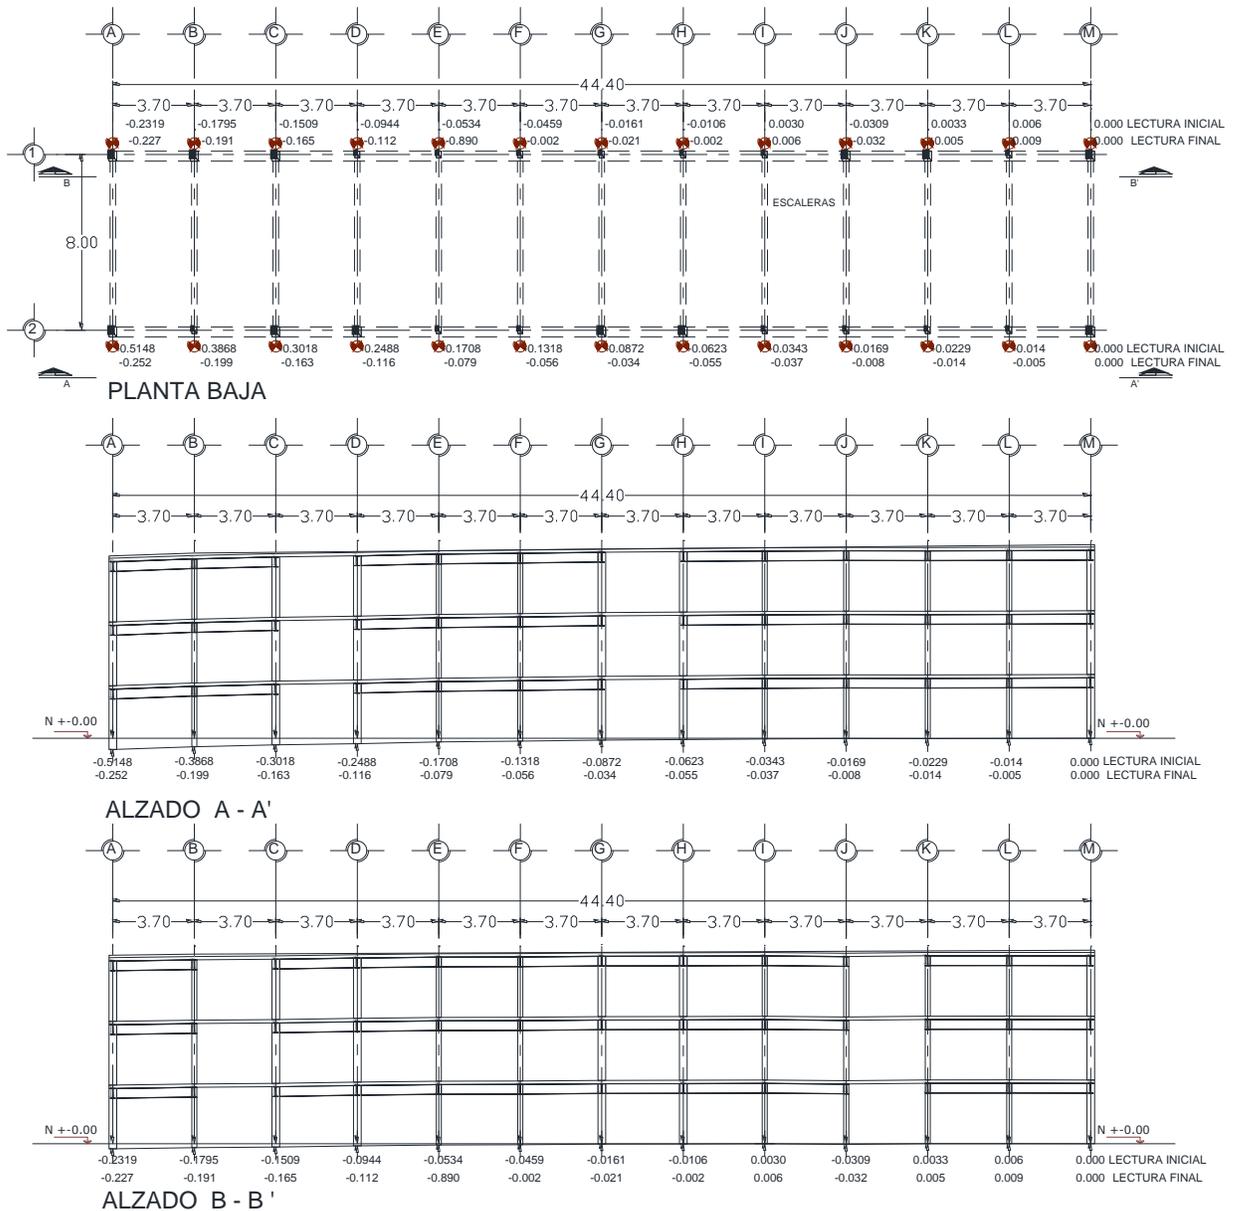
Figura 5.1 Niveles finales a la recuperación de la estructura.

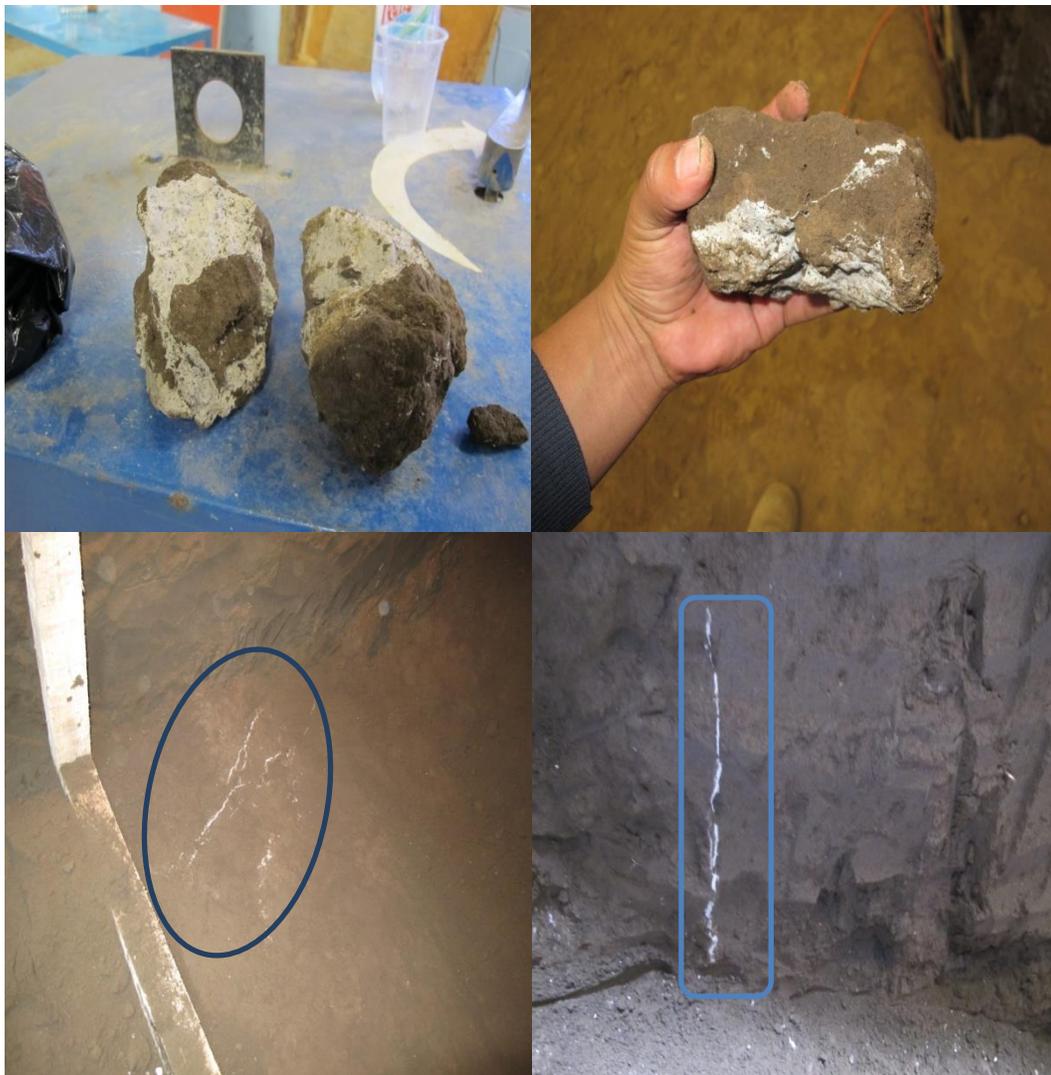
Fotografía 5.1 Inyecciones observadas en las cepas a la profundidad de 3.20 m en el eje "C-2"

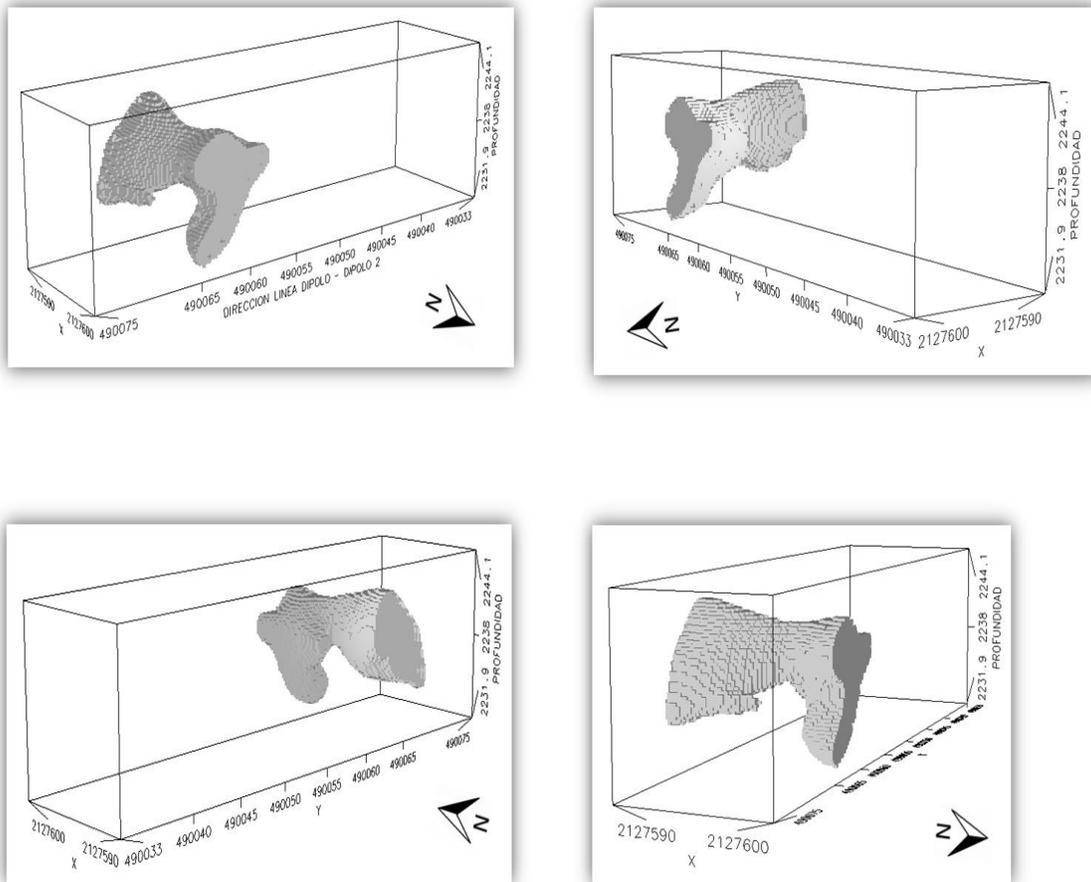
Figura 5.2 Dimensiones del cuerpo de inyección encontrado en el estudio de geofísica.

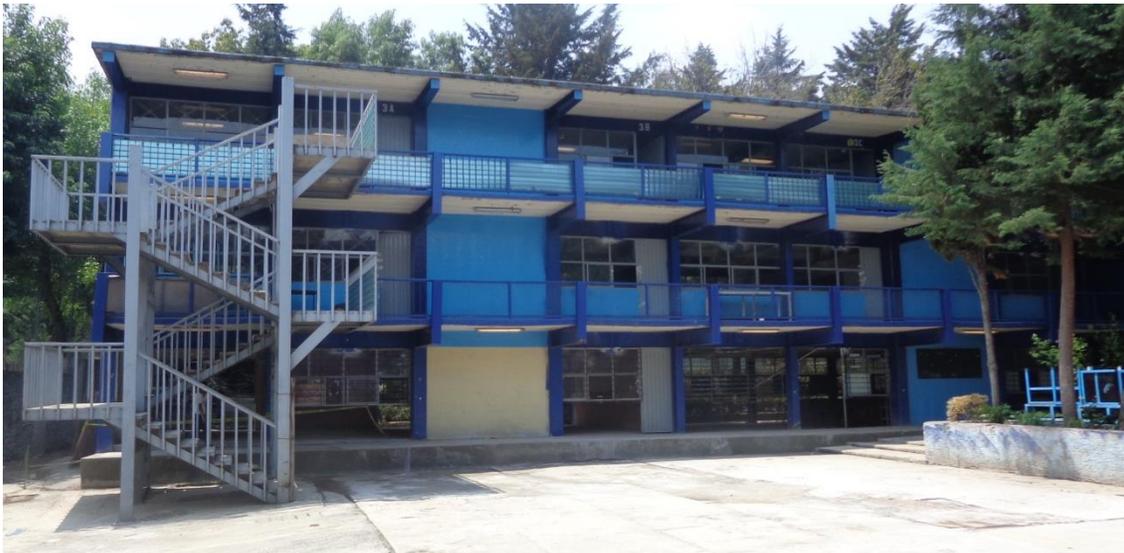
Fotografía 5.2 Estructura al final de los trabajos de recuperación y estabilización.
