**”ESTUDIO DE LA INFLUENCIA DEL CAMPO MAGNÉTICO EN EL
AGRIETAMIENTO INDUCIDO POR HIDRÓGENO EN ACEROS
GRADO TUBERÍA”**

TESIS

QUE PARA OBTENER EL TÍTULO DE:
INGENIERO EN METALURGIA Y MATERIALES

En la presente tesis, se llevaron a cabo experimentaciones de cargado catódico para un acero API 5L- X60 en presencia de un campo magnético cercano a su remanencia y en ausencia de éste, para comprobar la posible influencia que pueda tener el campo magnético en el Agrietamiento Inducido por Hidrógeno

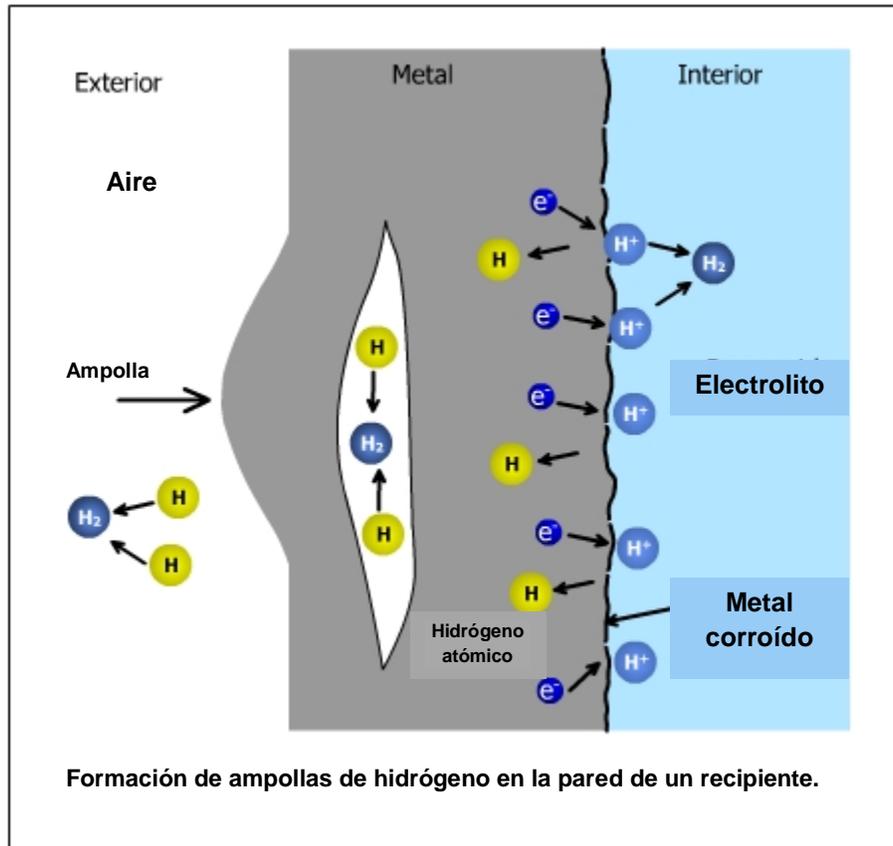
La primera referencia de la presencia de AIH en una tubería en servicio fue dada en USA en 1954^[17]. Este daño, que se observa en aceros de baja y mediana resistencia, es un proceso que ocurre en etapas sucesivas. Primero ocurre la formación y adsorción de átomos de hidrógeno en la superficie del acero debido al proceso de corrosión. Después se da la difusión de los átomos de hidrógeno en el metal para finalmente producirse la acumulación de los átomos de hidrógeno en sitios conocidos como trampas de hidrógeno, lo que aumenta la presión interna y provoca el inicio y la propagación de la grieta (como se muestra en la Figura 2.1).

Figura 2.1 Mecanismo del agrietamiento inducido por hidrógeno.

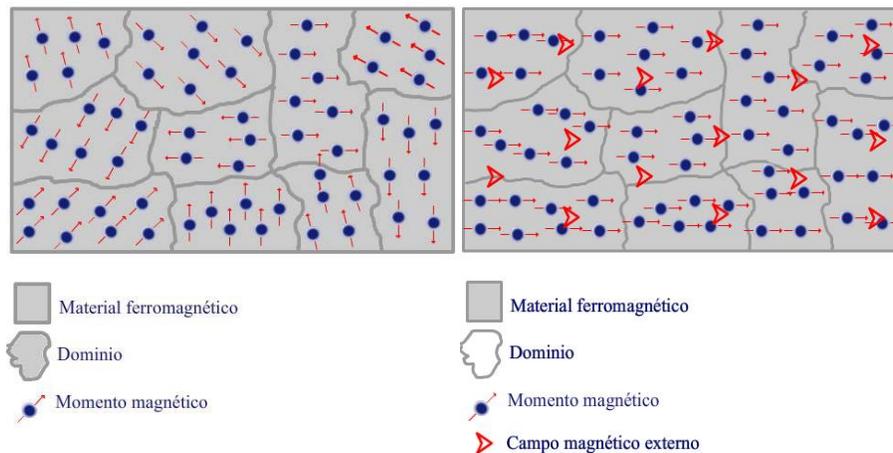
Al aplicar un campo magnético a un material ferromagnético desmagnetizado (Figura 2.2), los dominios del material se orientan con el campo magnético exterior reforzándolo. Si se retira el campo externo, los efectos del campo aplicado no desaparecen por completo, quedando un magnetismo remanente en el material.

Figura 2.2. Dominios magnéticos en materiales, (a) en ausencia de campo magnético, (b) sometido a un campo magnético.

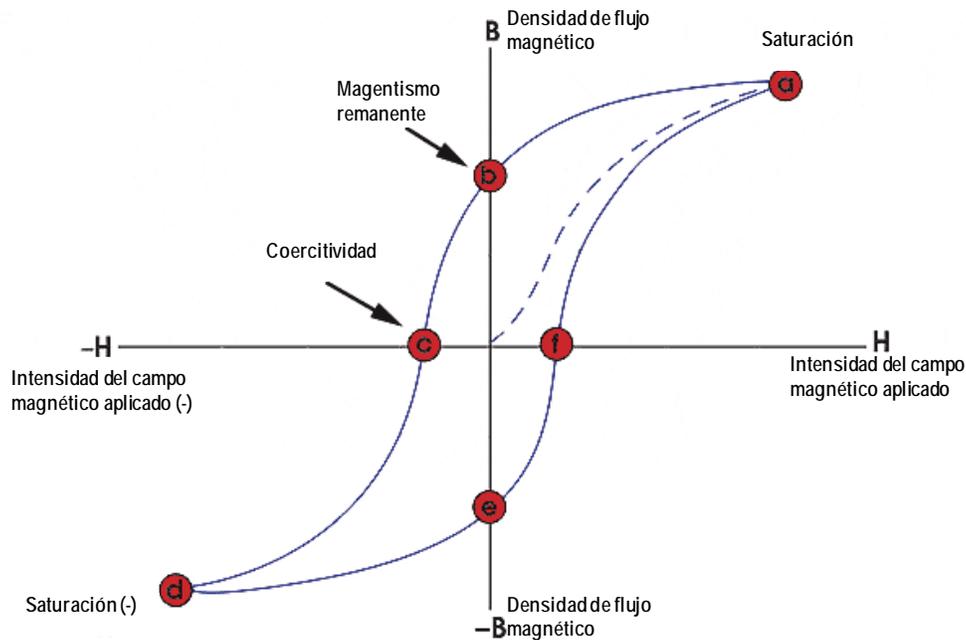
La histéresis magnética aparece cuando al magnetizar un material este mantiene la señal magnética después que se la retire el campo magnético que la ha inducido^[26].

Figura 2.3. Curva de histéresis característica de un material magnético. Partiendo del origen, la curva ascendente es llamada de magnetización inicial. Los interceptos son los parámetros coercitividad y saturación remanente.

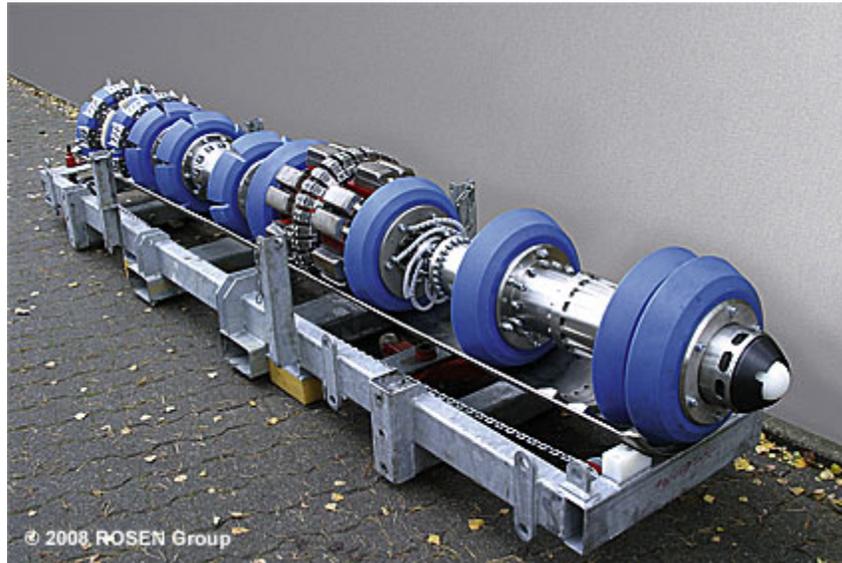
La herramienta más utilizada para el análisis de los defectos en los ductos es el equipo instrumentado de pérdida flujo magnético o “diablo”, el cual es utilizado en las líneas de transporte en México (Figura 2.4).

Figura 2.4. Vista general de un equipo instrumentado de fuga de flujo magnético o “diablo”.

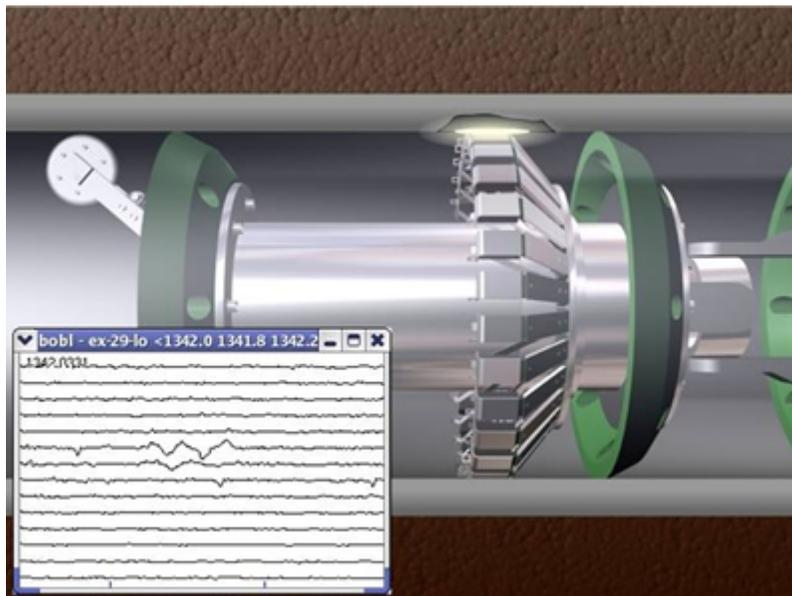
Figura 2.5. Ilustración del principio de operación de un equipo instrumentado de fuga de flujo magnético o “diablo”.

Esta técnica no destructiva de inspección en línea consiste en magnetizar la pared del ducto y luego detectar una fuga de flujo magnético las cuales están asociadas a la presencia de defectos en la tubería (Figuras 2.5, 2.6).

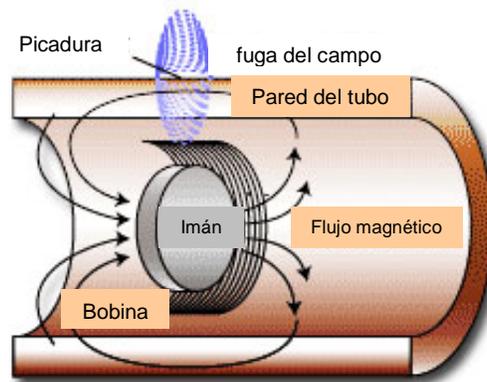
Figura 2.6. Esquema del principio físico del funcionamiento de un equipo instrumentado de fuga de flujo magnético o “diablo”.

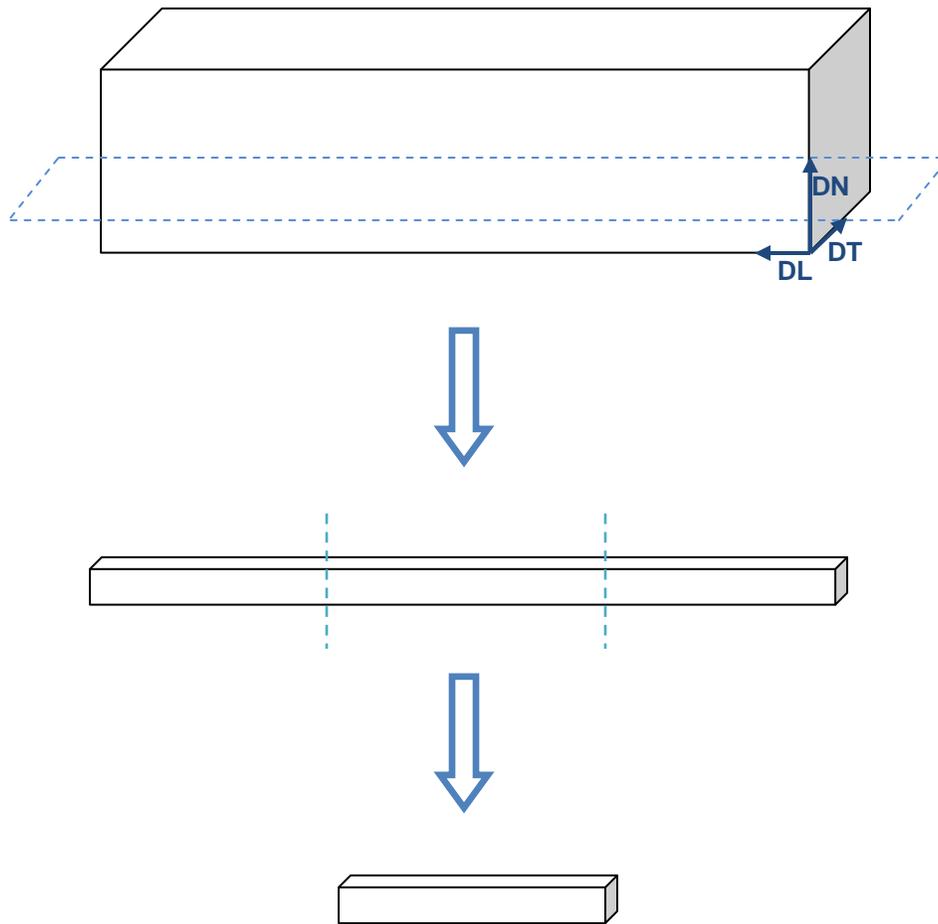
Figura 3.1. Obtención de las muestras.

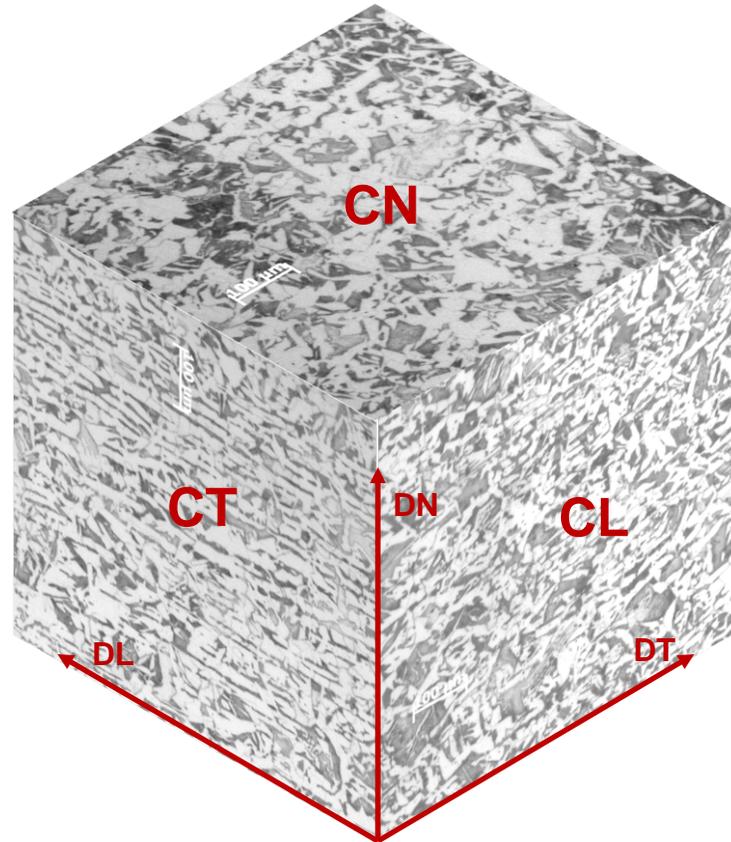
Para revelar la microestructura presente en el acero (Figura 3.2) y así conocer el tamaño de grano y porcentaje de fases, las muestras se atacaron químicamente con una solución que contiene 2 ml de ácido nítrico (HNO_3) y 98 ml de metanol, conocida comúnmente como Nital II.

Figura 3.2 Microestructura presente en el acero API-5L X60.

Tamaño de Grano ASTM	% Fases
7.6	37.5 de Perlita

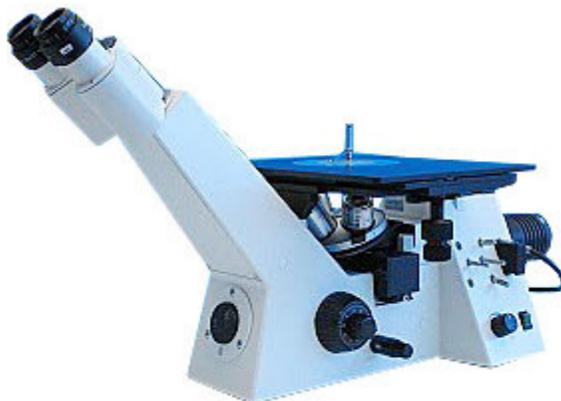
Figura 3.3 Microscopio Óptico Axiovert 40 MAT.

La cuantificación del tamaño de grano y porcentaje de fases se realizó en base a las normas ASTM E 112-02 (ver Tabla 3.2), con la utilización del analizador de imágenes AxioVision y un microscopio óptico modelo Axiovert 40 MAT, ver Figura 3.3.

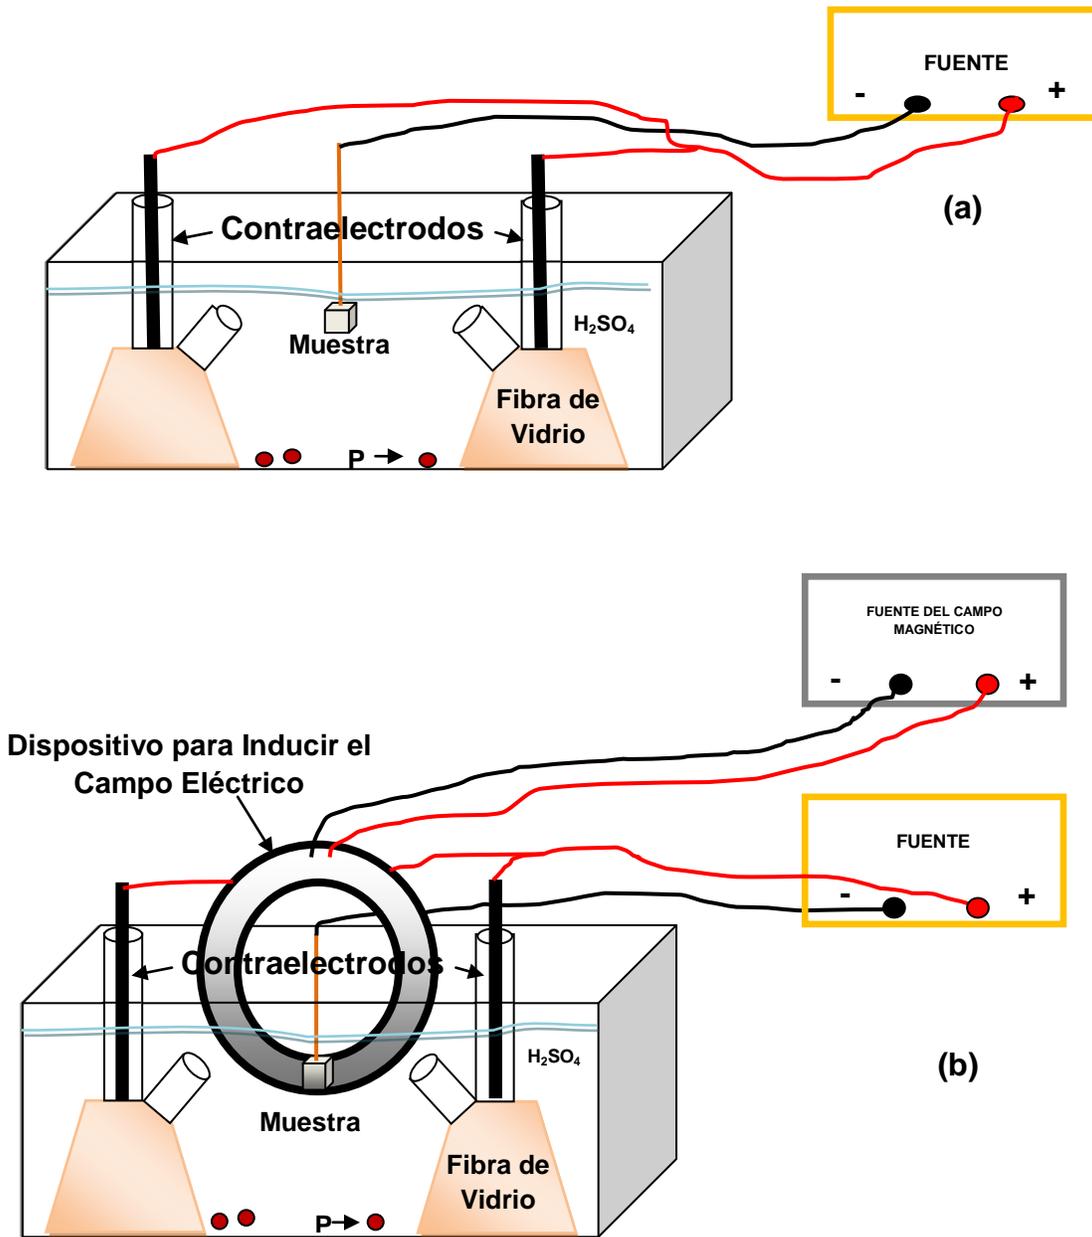
El arreglo empleado durante las pruebas de cargado catódico se muestra en la Figura 3.4, en ella se aprecia la interconexión de cada uno de los elementos que integran el circuito eléctrico empleado.

Figura 3.4. Representación del sistema empleado para pruebas de HIC, (a) arreglo empleado para las pruebas sin campo magnético, (b) arreglo utilizado en las pruebas con campo magnético.

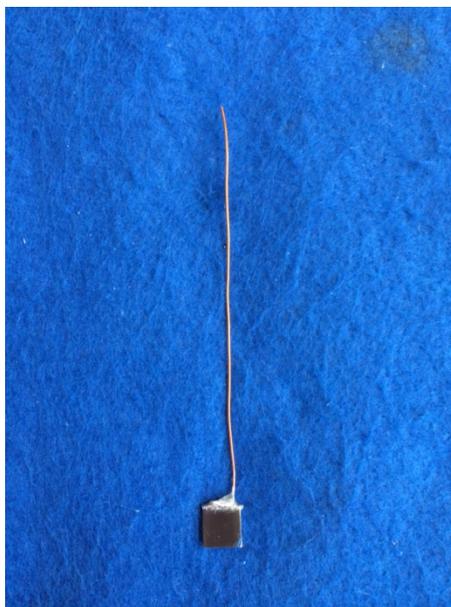
Se colocó resina epóxica, de forma tal que cubriera la conexión del cable, asegurando así el contacto entre el cable y la muestra y evitando la interacción de éste con la solución de trabajo (Figura 3.5). Al secar la resina, la muestra se enjuagó con abundante agua y acetona. Posteriormente, se desengrasó usando un equipo ultrasónico durante 10 min.

Figura 3.5 Muestra con el contacto lista para ser sometida a la experimentación con Cargado Catódico.

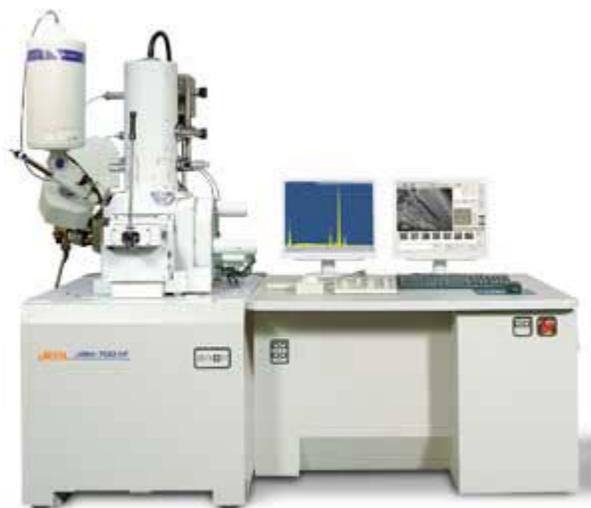
Figura 3.6 Microscopio Electrónico Jeol JSM- 6700.

Para analizar la extensión y composición de la capa de óxido en cada una de las muestras analizadas, i.e. muestras sometidas a pruebas de cargado catódico en presencia y ausencia de un campo magnético, ambas muestras fueron sometidas a un análisis químico mediante la técnica espectroscopía de rayos-X de energía dispersiva, *EDS* por sus siglas en inglés (*Energy-Dispersive X-ray Spectroscopy*) utilizando un microscopio electrónico Jeol JSM-6700 como el que se muestra en la figura 3.6.

Este análisis permite determinar los distintos elementos presentes en la superficie de las muestras, determinar las fases presentes en ambas y establecer si existe una diferencia en la composición de los óxidos superficiales que pueda ser asociado a la presencia del campo magnético durante el proceso de cargado catódico. En este estudio se realizó un barrido de la superficie expuesta en la prueba de cargado catódico y se seleccionaron las áreas que tenían una evidente presencia de ampollas y productos de corrosión en las muestras analizadas. El análisis químico permitió determinar la composición de la capa de óxido presente en la superficie de las muestras.

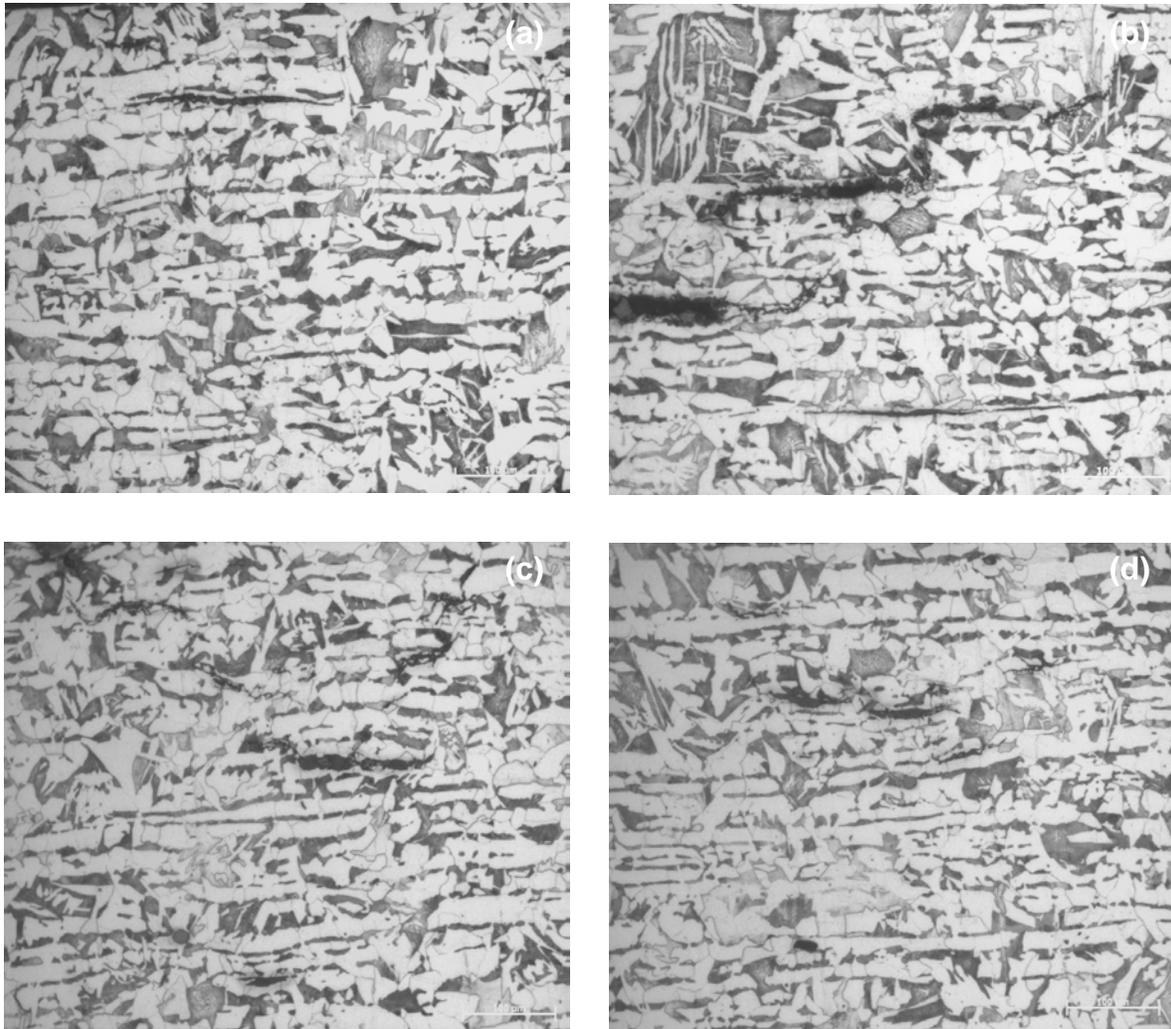
En la Fig. 4.1 (a) y (b) se presentan las imágenes de microscopía óptica obtenidas en la dirección transversal. En la misma figura las imágenes (c) y (d) presenta la microestructura de la muestra en la dirección longitudinal. De acuerdo a estas micrografías, la microestructura que se observa está compuesta por fases de perlita (fase oscura), y ferrita (fase clara) con una distribución de fases homogénea en toda su extensión. Así mismo, se puede apreciar el bandeamiento de las fases el cual es característico de los aceros sometidos al proceso de conformado.

Figura 4.1 Micrografías de microscopía óptica de las grietas de la muestra sin campo magnético a 20X. (a) y (b) en la dirección transversal, (c) y (d) dirección longitudinal.

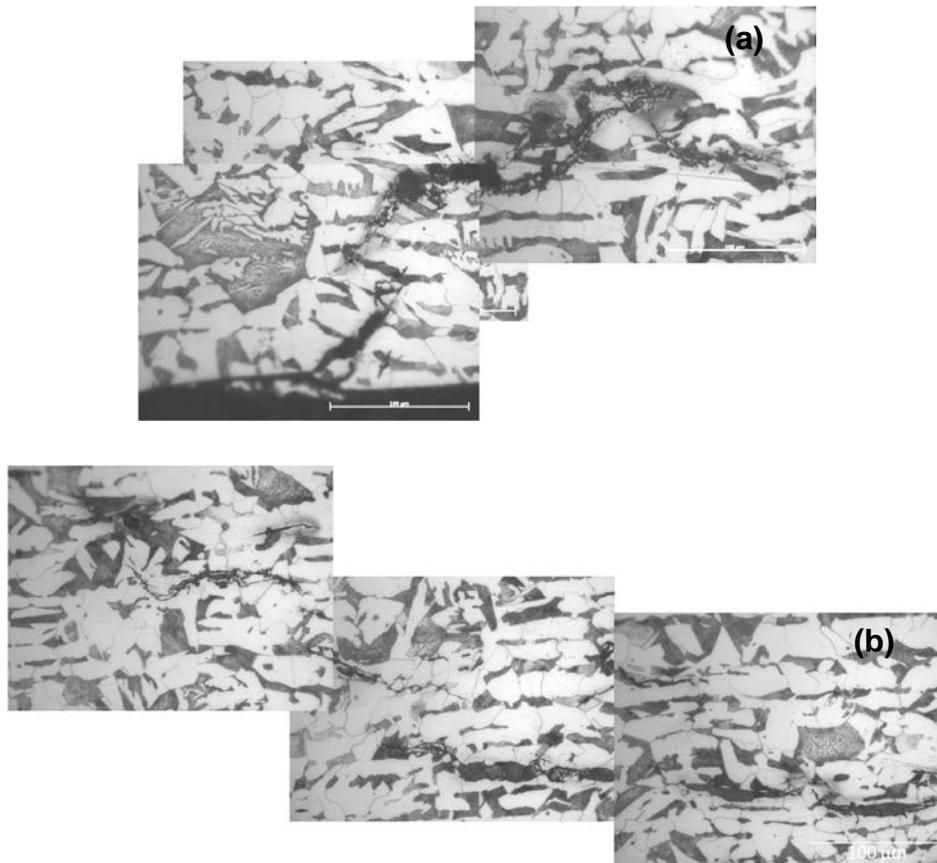
Al realizar un análisis pormenorizado del tamaño de las grietas en las muestras sometidas a cargado catódico sin campo magnético se puede concluir que la longitud promedio de estas es de $200\mu\text{m}$ (ver figuras 4.1 y 4.2). Posteriormente, en el próximo epígrafe, se analizará las diferencias en la morfología del agrietamiento inducido por hidrógeno la cual es consecuencia de la presencia de campo magnético durante el proceso de cargado catódico.

Figura 4.2 Micrográficas de grietas en la muestra sin campo magnético en diferentes zonas tomadas con microscopía óptica a 50X, en la dirección longitudinal

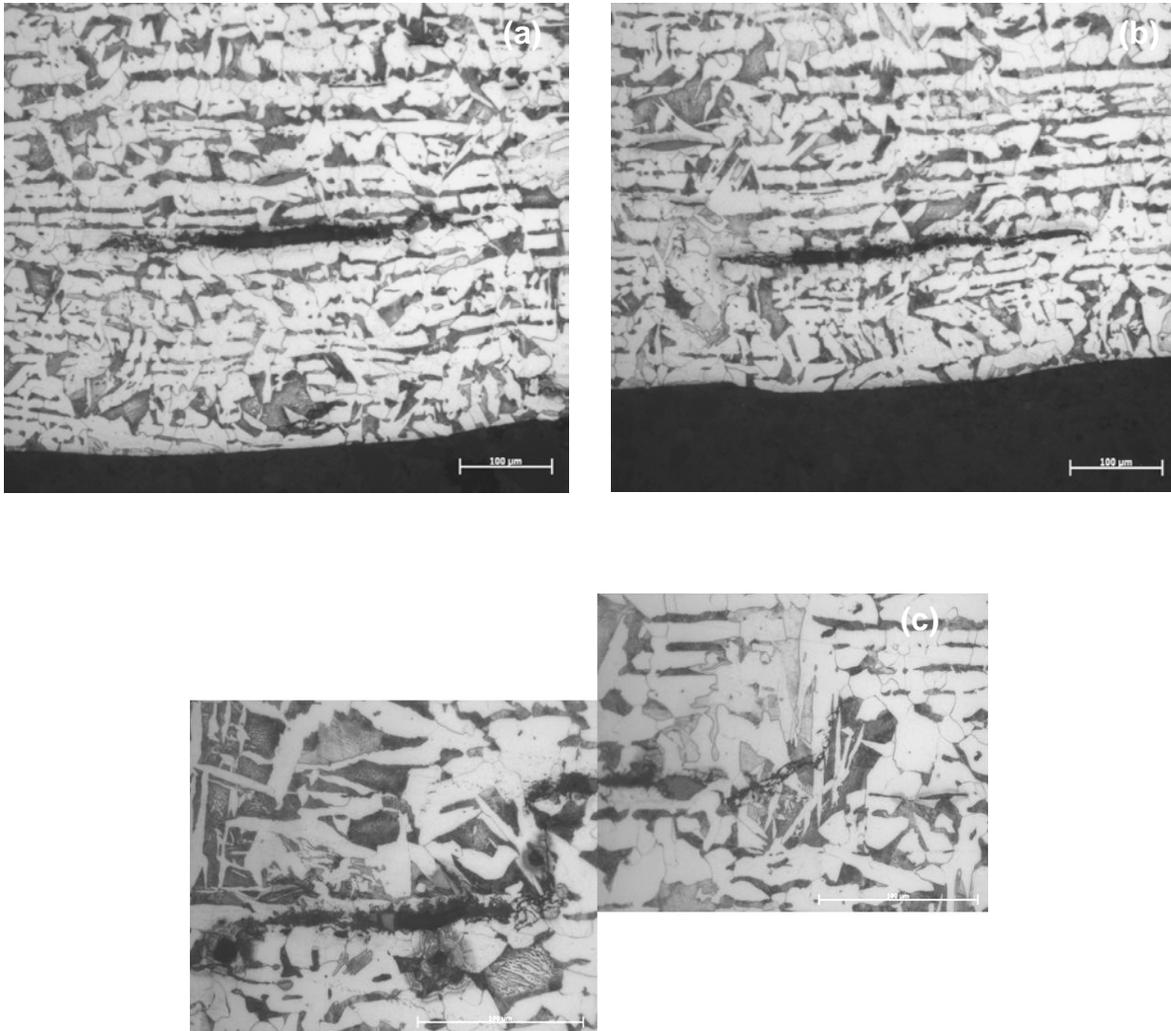
Así mismo en la figura 4.3, muestra agrietamiento cercano a la superficie de la muestra sin campo magnético, se aprecia ampollamiento debido a la acumulación del hidrógeno durante la prueba de cargado catódico.

Figura 4.3. Micrografías en la superficie de la muestra sin campo magnético tomadas con microscopía óptica de barrido a 20X en la dirección transversal.

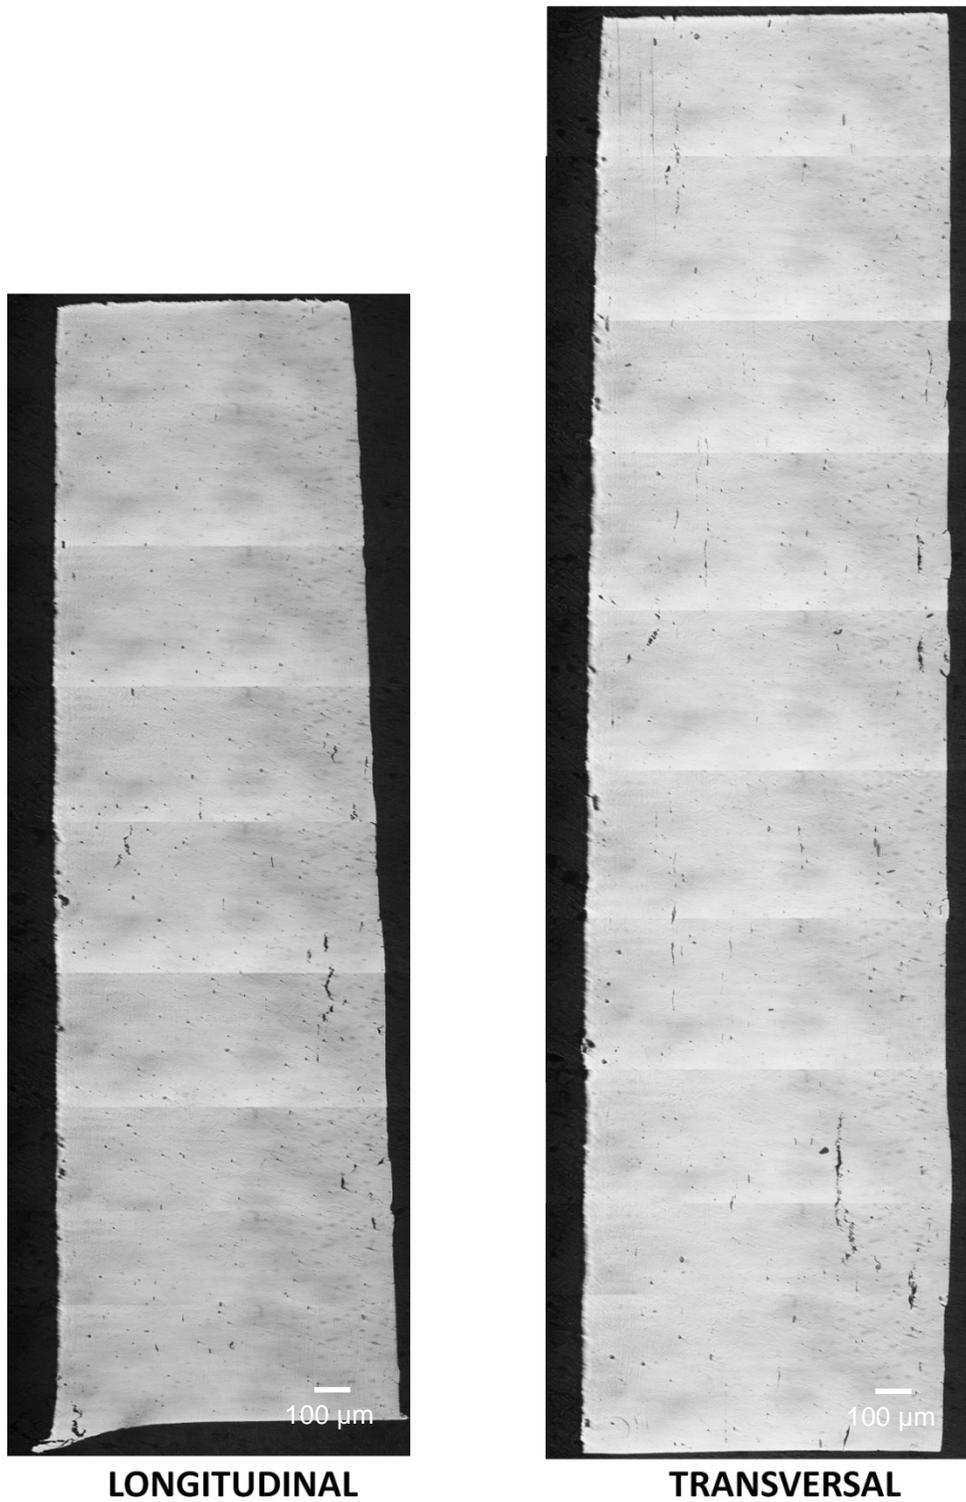
Se observa que la densidad de grietas en la dirección longitudinal es menor, teniendo 58 grietas en el área observada. Mientras, en la dirección transversal el número de grietas encontradas suma 105 grietas.

Figura 4.4 Imagen compuesta de las caras longitudinal y transversal expuestas de la muestra después de la prueba de cargado catódico sin campo magnético obtenida mediante microscopía óptica a 10X, sin ataque químico.

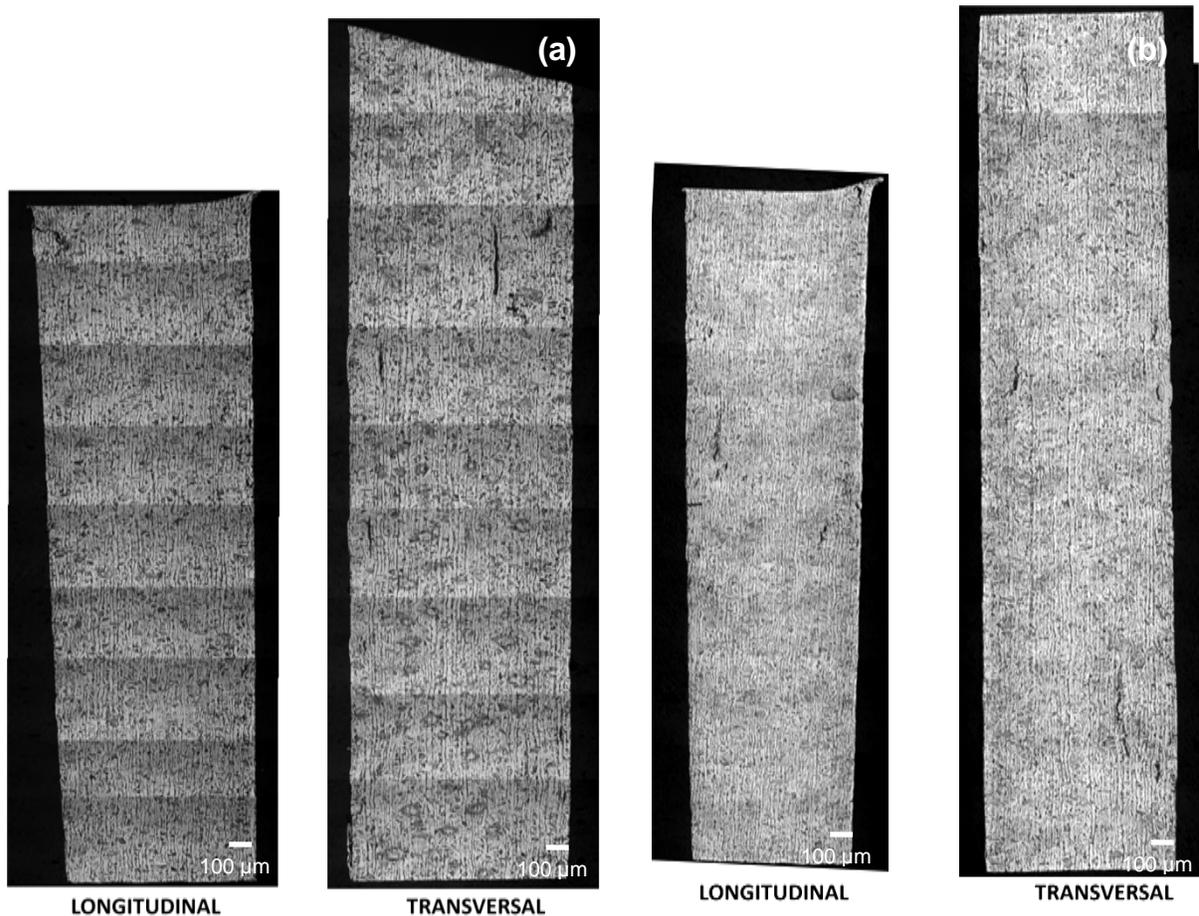
La cuantificación de las grietas para ambos barridos en su mayoría son grietas con tamaños $\leq 50\mu\text{m}$, la grieta con mayor extensión encontrada en la muestra sin campo magnético fue de $250\mu\text{m}$ y algunas que iban de $100 - 200\mu\text{m}$ (5 grietas).

Figura 4.5. Mapeos a diferentes distancias de la superficie en la muestra sin campo magnético por microscopía óptica a 10X, con ataque químico; (a) 2 mm de la superficie y (b) 1 mm de la superficie.

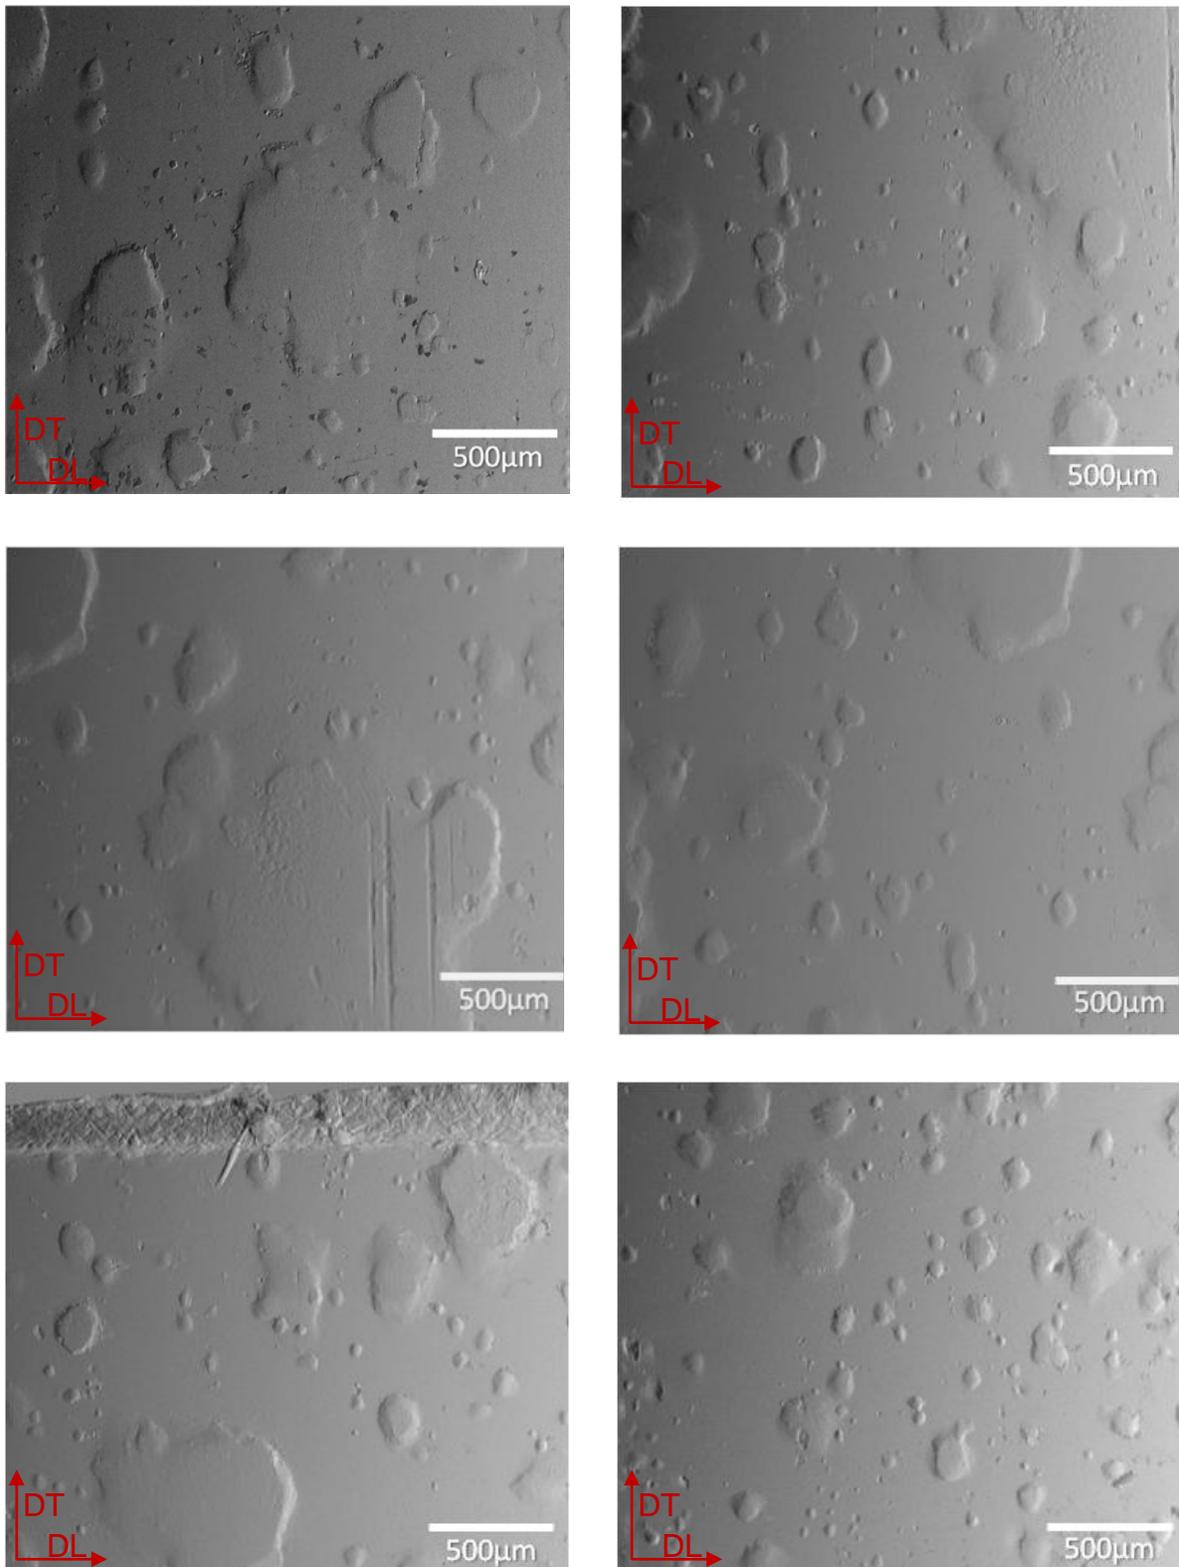
Figura 4.6 Micrografías tomadas mediante microscopía electrónica de barrido a 50X en modo topográfico, en diferentes zonas de la muestra sin campo magnético en la cara 1.

AMPOLLAS EN MUESTRA SIN CAMPO MAGNÉTICO		
CLASIFICACIÓN	Número de ampollas (n)	diámetro (l)
Grandes	14	$\geq 500\mu\text{m}$
Medianas	56	$250\mu\text{m} \leq l < 500\mu\text{m}$
Pequeñas	685	$l < 250\mu\text{m}$

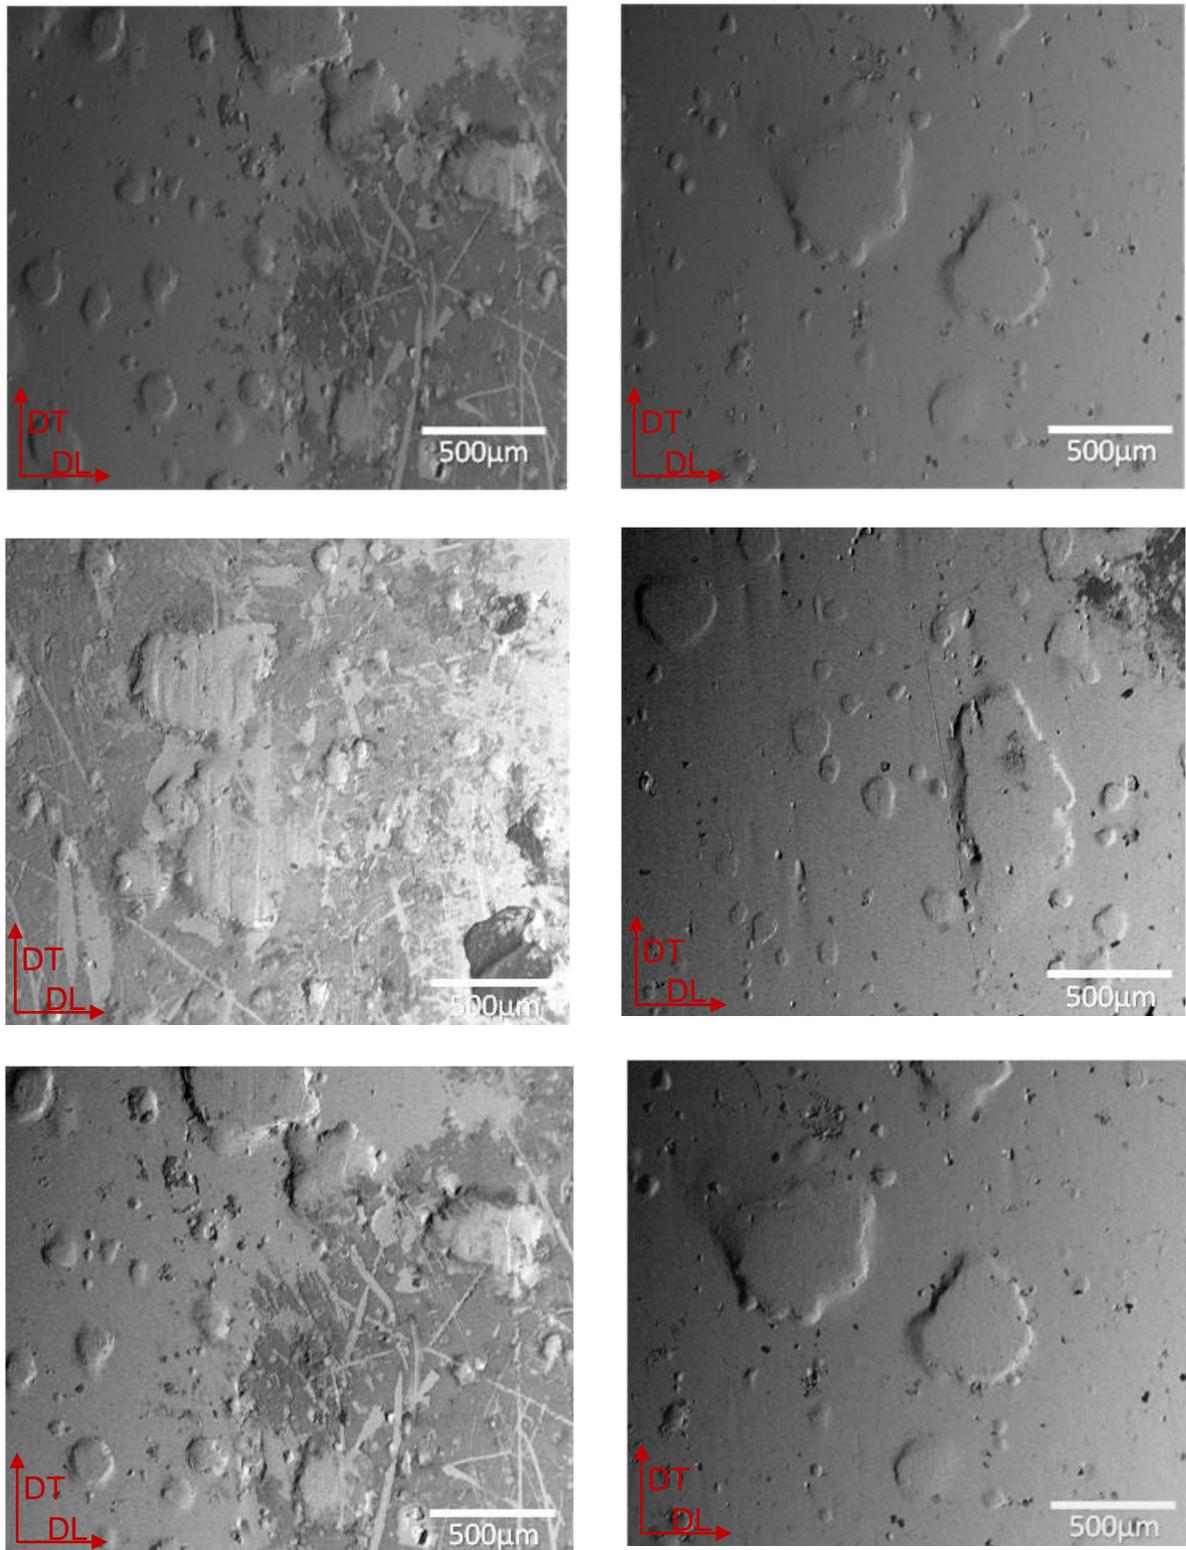
Figura 4.7 Micrografías tomadas mediante microscopía electrónica de barrido a 50X en modo topográfico, en diferentes zonas de la muestra sin campo magnético en la cara 2.

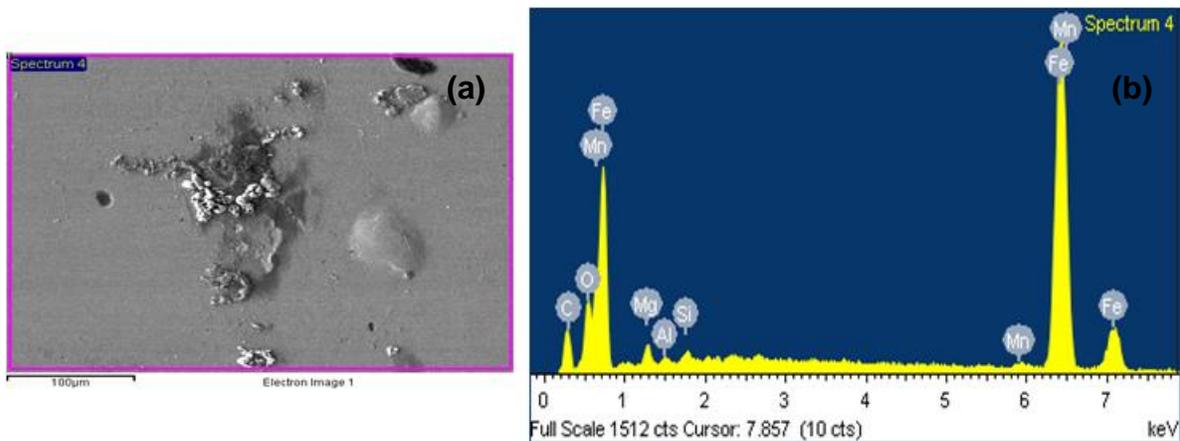
En la figura 4.8 (a) se presenta una imagen obtenida mediante microscopía electrónica de barrido de una zona de la superficie expuesta de la muestra y el espectro obtenido mediante espectroscopía de rayos-X de energía dispersiva, (EDS) de la misma zona mostrada en la figura 4.8 (b). La imagen de microscopía electrónica de barrido de alta resolución revela la presencia de óxidos de hierro en la superficie de la muestra, esto es, producto de corrosión, cuya distribución no es homogénea y presenta adherencia y además se aprecia compacta. Por otro lado, en el espectro de rayos-X de energía dispersiva de la zona analizada se pueden identificar la presencia de óxidos de hierro en la superficie de la muestra, así como la presencia de elementos tales como el Mn, Al y Si.

Figura 4.8 Imagen y espectro del microanálisis en la zona marcada de la muestra sin campo magnético, realizado por MEB.

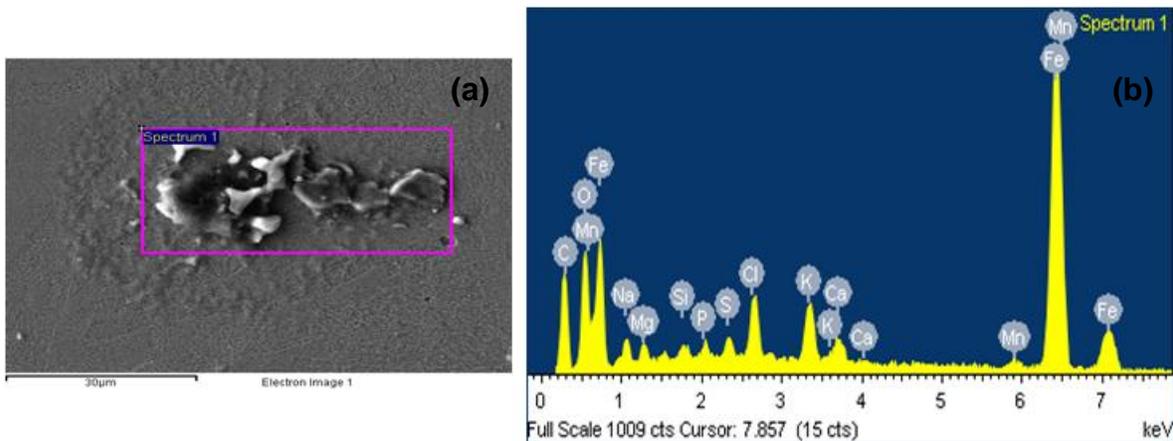
Un análisis similar, pero en este caso a mayor resolución, se presenta en la figura 4.9. En este caso, también la imagen de microscopía electrónica de barrido de alta resolución Figura 4.9 (a) revela la presencia de óxidos de hierro en la superficie de la muestra y así mismo en el espectro de rayos-X de energía dispersiva de la zona marcada, ver Figura 4.9 (b), se observa la presencia de productos de corrosión en la forma de óxidos de hierro, en este caso particular con la presencia adicional de elementos tales como el Ca y P.

Figura 4.9 (a) Imagen y (b) espectro del microanálisis del producto de corrosión en la zona marcada muestra sin campo magnético, realizado por MEB.

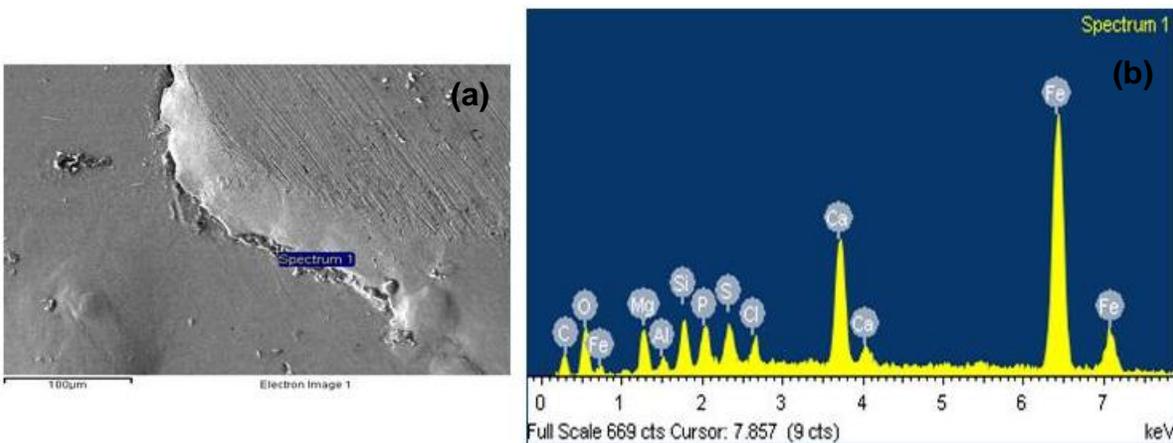
La Figura 4.10 (a), muestra agrietamiento adyacente a la ampolla extendiéndose en gran parte de la base de ésta, cuestión que torna al AIH en un daño muy peligroso. A su vez el espectro de rayos-X de energía dispersiva de la zona marcada muestra también la presencia de óxidos de hierro en la superficie de la ampolla figura 4.10 (b).

Figura 4.10 (a) Imagen del agrietamiento en la base de la ampolla y (b) espectro del microanálisis en la zona marcada, en la muestra sin campo magnético, realizado por MEB.

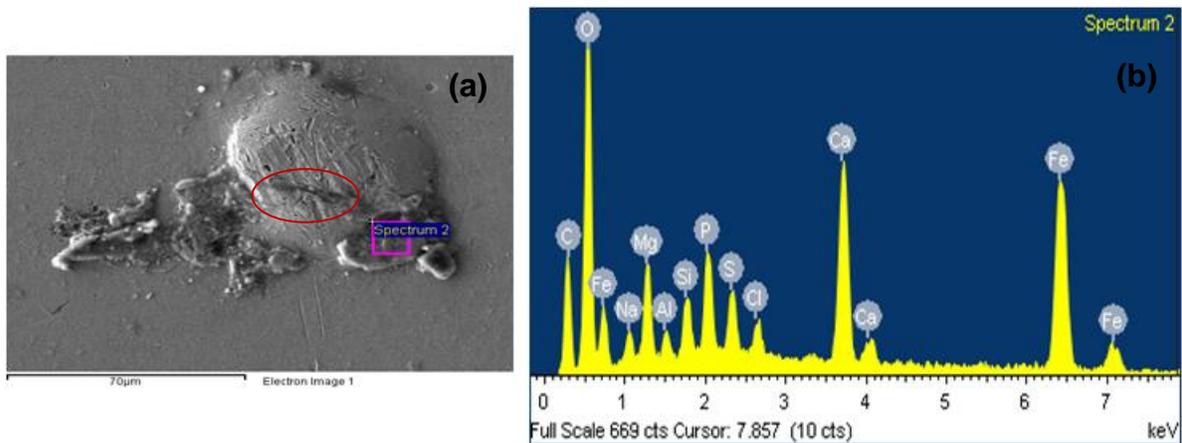
Así mismo, en la imagen mostrada en la Figura 4.11 (a) se puede visualizar la presencia de agrietamientos múltiples sobre la ampolla, aunque en menor cantidad, respecto a las apreciadas en la muestra que estuvo bajo la influencia del campo magnético como se verá en el epígrafe siguiente, donde se muestran los resultados de los experimentos de cargado catódicos con la presencia de campo magnético.

Figura 4.11 (a) Imagen de agrietamiento secundario y (b) espectro del microanálisis en la zona marcada en la muestra sin campo magnético, realizado por MEB.

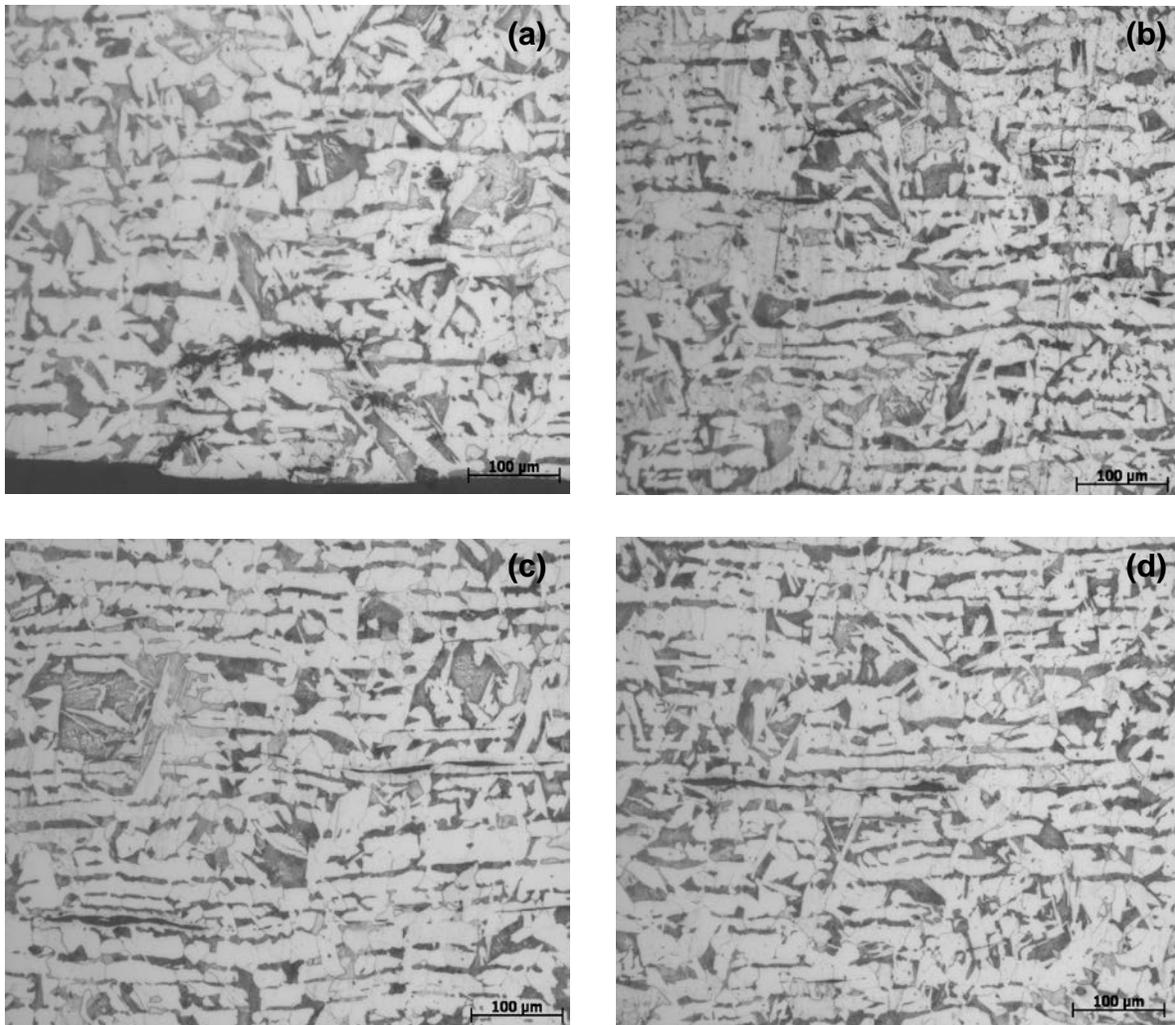
En la Fig. 4.12 se presentan las imágenes de microscopía óptica obtenidas en la dirección transversal y dirección longitudinal de las muestras sometidas a pruebas de cargado catódico en presencia de campo magnético. Al igual que en las muestras anteriores, la microestructura que se observa está compuesta por fases de perlita y ferrita con una distribución de fases homogénea en gran parte de su extensión. Así mismo, se puede apreciar el bandeamiento de las fases; que como se mencionó anteriormente, es característico de los aceros sometidos al proceso de conformado.

Figura 4.12 Micrografías de grietas en la muestra con campo magnético en diferentes zonas con por microscopía óptica a 20X. (a) y (b) en la dirección transversal, (c) y (d) dirección longitudinal.
