**”ESTUDIO DE LA INFLUENCIA DEL CAMPO MAGNÉTICO EN EL
AGRIETAMIENTO INDUCIDO POR HIDRÓGENO EN ACEROS
GRADO TUBERÍA”**

TESIS

QUE PARA OBTENER EL TÍTULO DE:
INGENIERO EN METALURGIA Y MATERIALES

En la presente tesis, se llevaron a cabo experimentaciones de cargado catódico para un acero API 5L- X60 en presencia de un campo magnético cercano a su remanencia y en ausencia de éste, para comprobar la posible influencia que pueda tener el campo magnético en el Agrietamiento Inducido por Hidrógeno

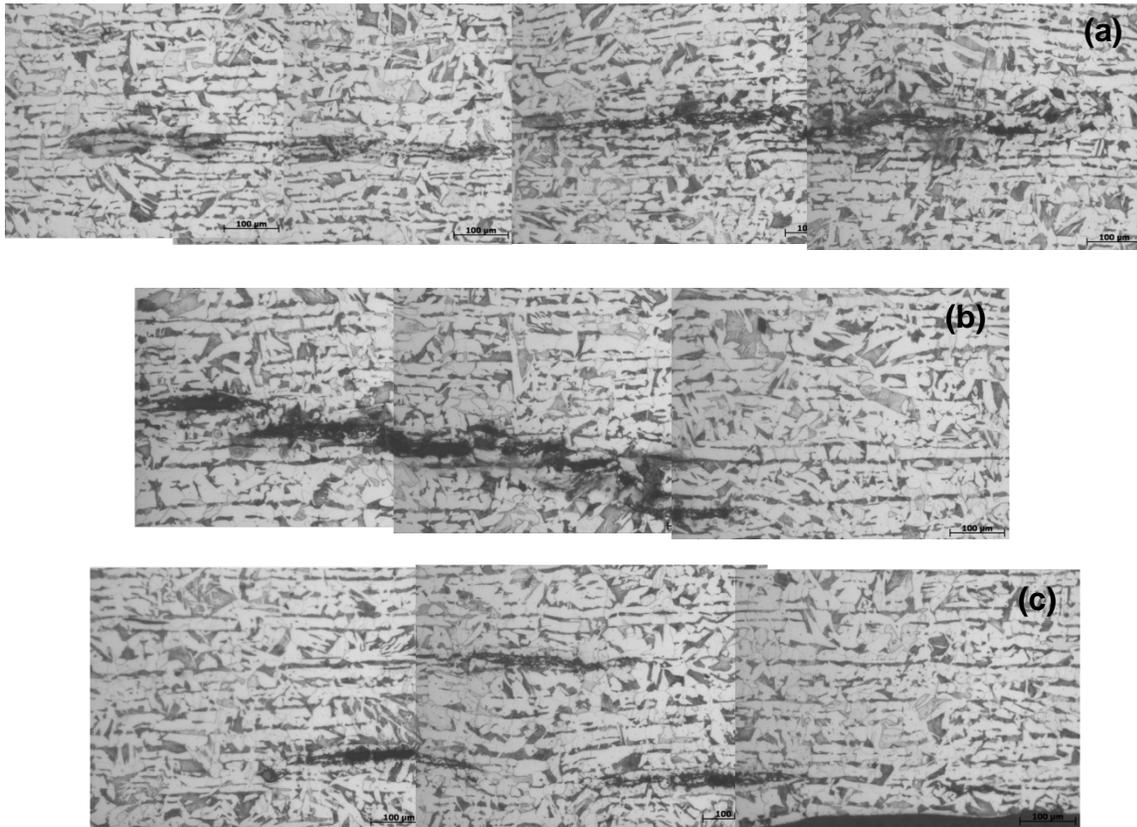
Las grietas que se observan en la Figura 4.13 presentan todas las características morfológicas del agrietamiento inducido por hidrógeno ^[28]. En la figura 4.13 (b) se puede apreciar que se repite la presencia del agrietamiento inducido por hidrógeno en forma escalonada, sin interconexión entre las puntas de las grietas y con una desviación en la trayectoria de propagación en las puntas de las grietas en forma de S. Las grietas se propagan de forma intergranular y/o transgranular y no se encuentra la presencia de una trayectoria preferencial de propagación.

Figura 4.13 Micrografías de grietas en la muestra con campo magnético en diferentes zonas tomadas por microscopía óptica a 20X en la dirección longitudinal.

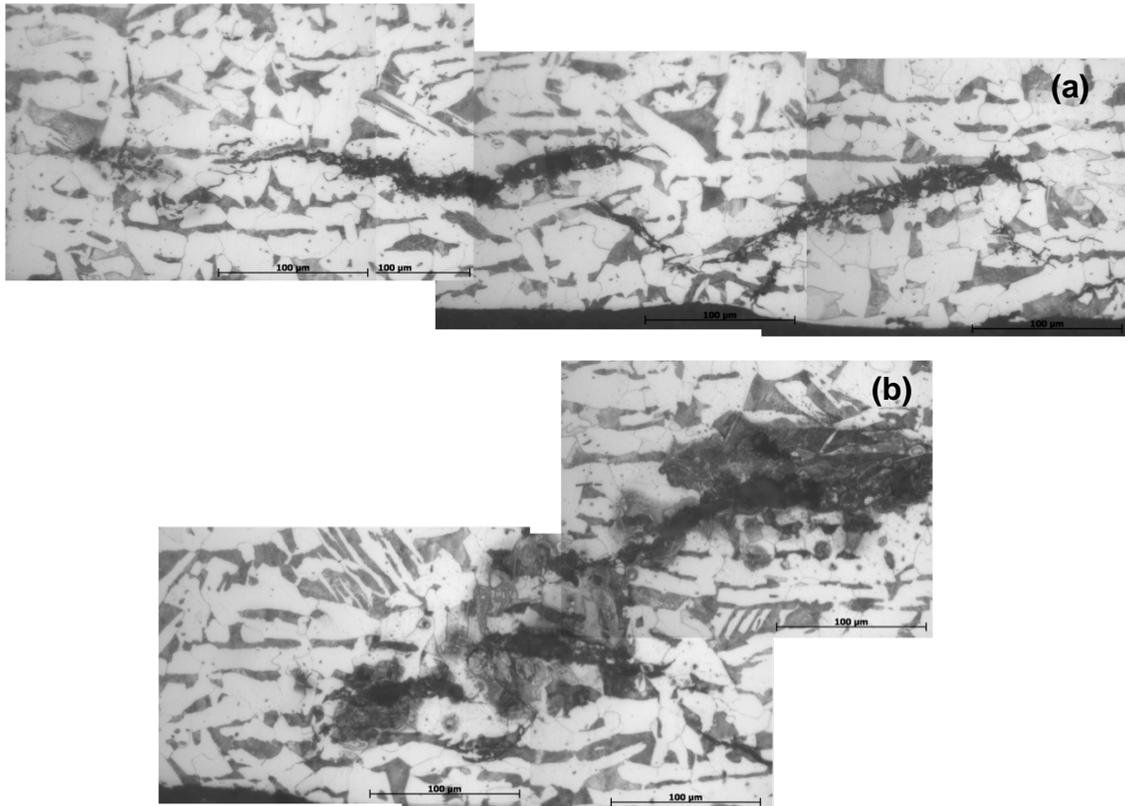
También en la figura 4.14 se muestran imágenes de microscopía óptica del agrietamiento producido en la prueba de cargado catódico en presencia de campo magnético en la dirección transversal de la muestra. El tamaño promedio de las grietas en esa dirección resultó en promedio $\leq 300\mu\text{m}$.

Figura 4.14 Micrografías de grietas en la muestra con campo magnético en diferentes zonas tomadas por microscopía óptica a 50X en la dirección transversal.

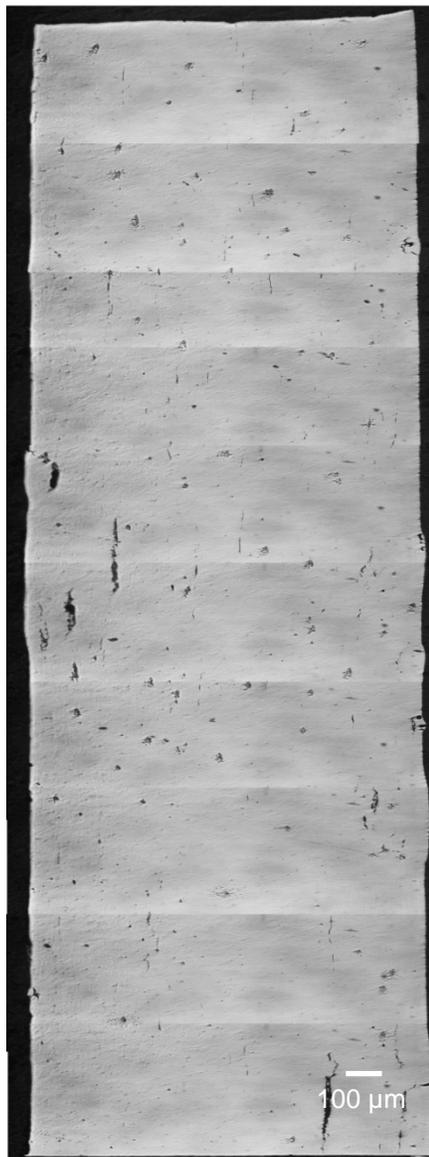
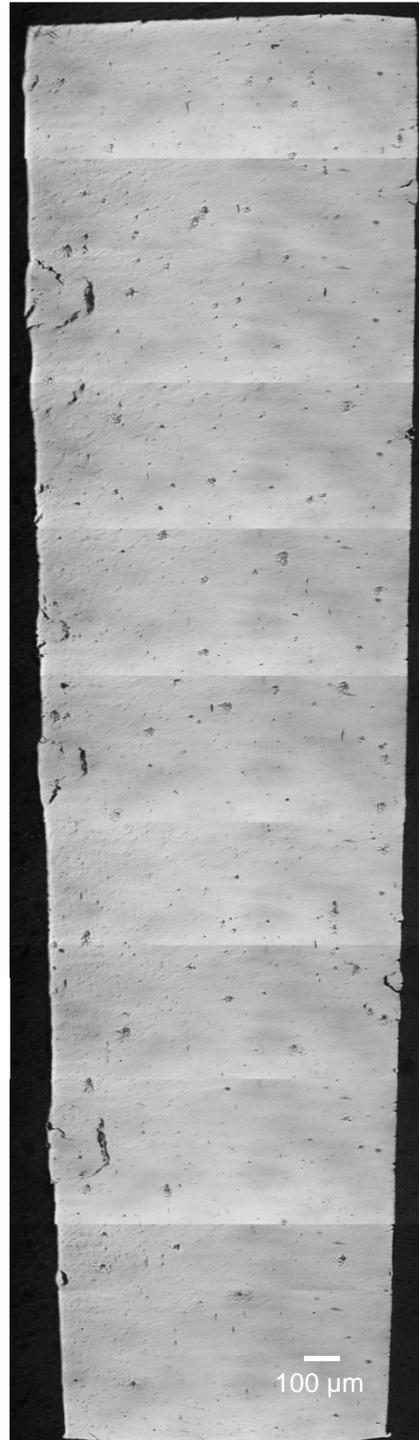
En la dirección transversal la densidad de grietas (124 grietas) puede observarse similar a la longitudinal, sin embargo, la extensión de los daños es menor; además, se evidencia la presencia de múltiples sitios de nucleación de grietas lo cual no es favorable para el material, (Figura 4.15).

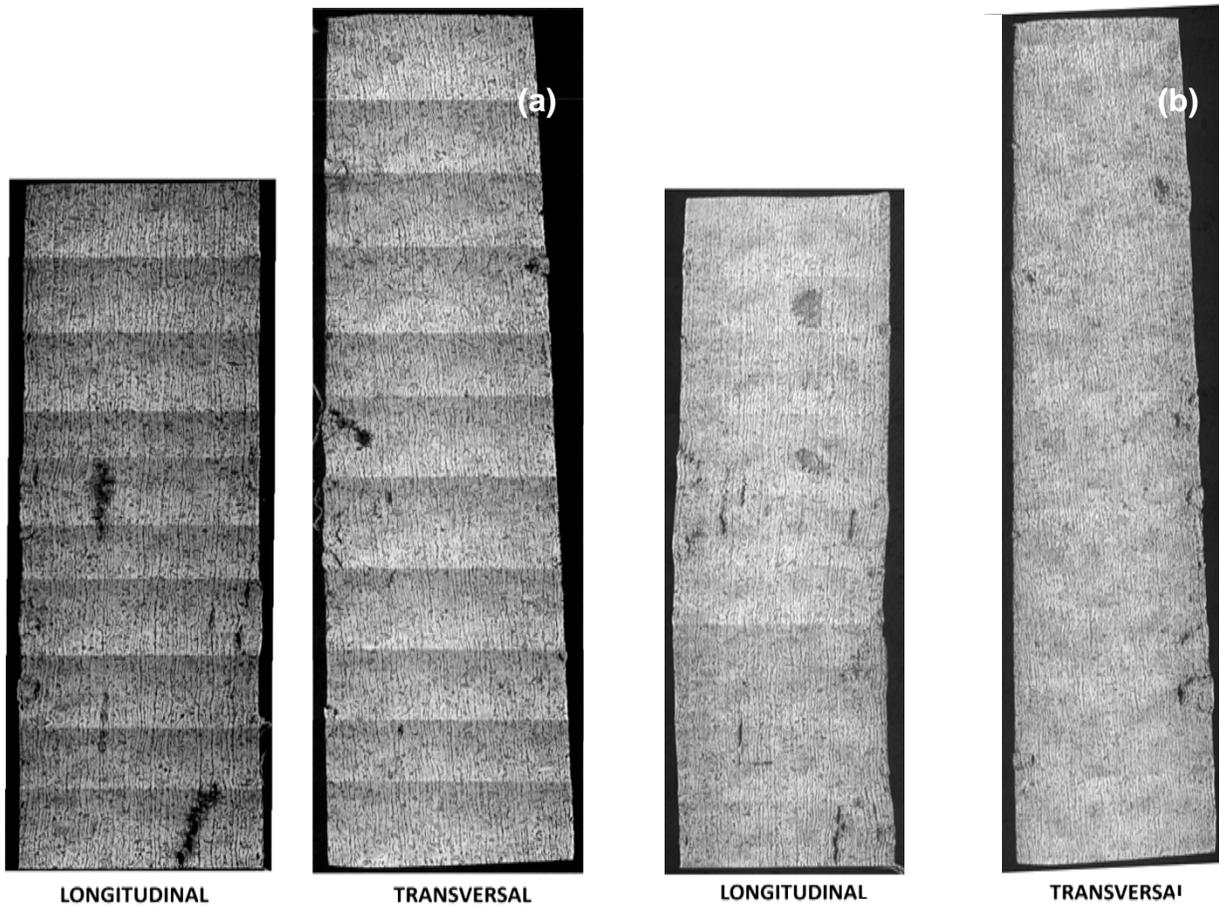
La extensión de las grietas en su mayoría tiene tamaños que van de los 50 - 75 μ m; a diferencia que la muestra sin campo magnético, para esta muestra la presencia de grietas con tamaños que oscilan de 100 - 200 μ m se hizo más evidente (14 grietas), mientras la de mayor tamaño fue de 350 μ m . El daño generado durante el cargado catódico se hizo más evidente en la superficie de la muestra que estuvo bajo la influencia del campo magnético.

Figura 4.16. Mapeos a diferentes distancias de la superficie en la muestra con campo magnético por microscopía óptica a 10X, con ataque químico; (a) 2 mm de la superficie y (b) 1 mm de la superficie.

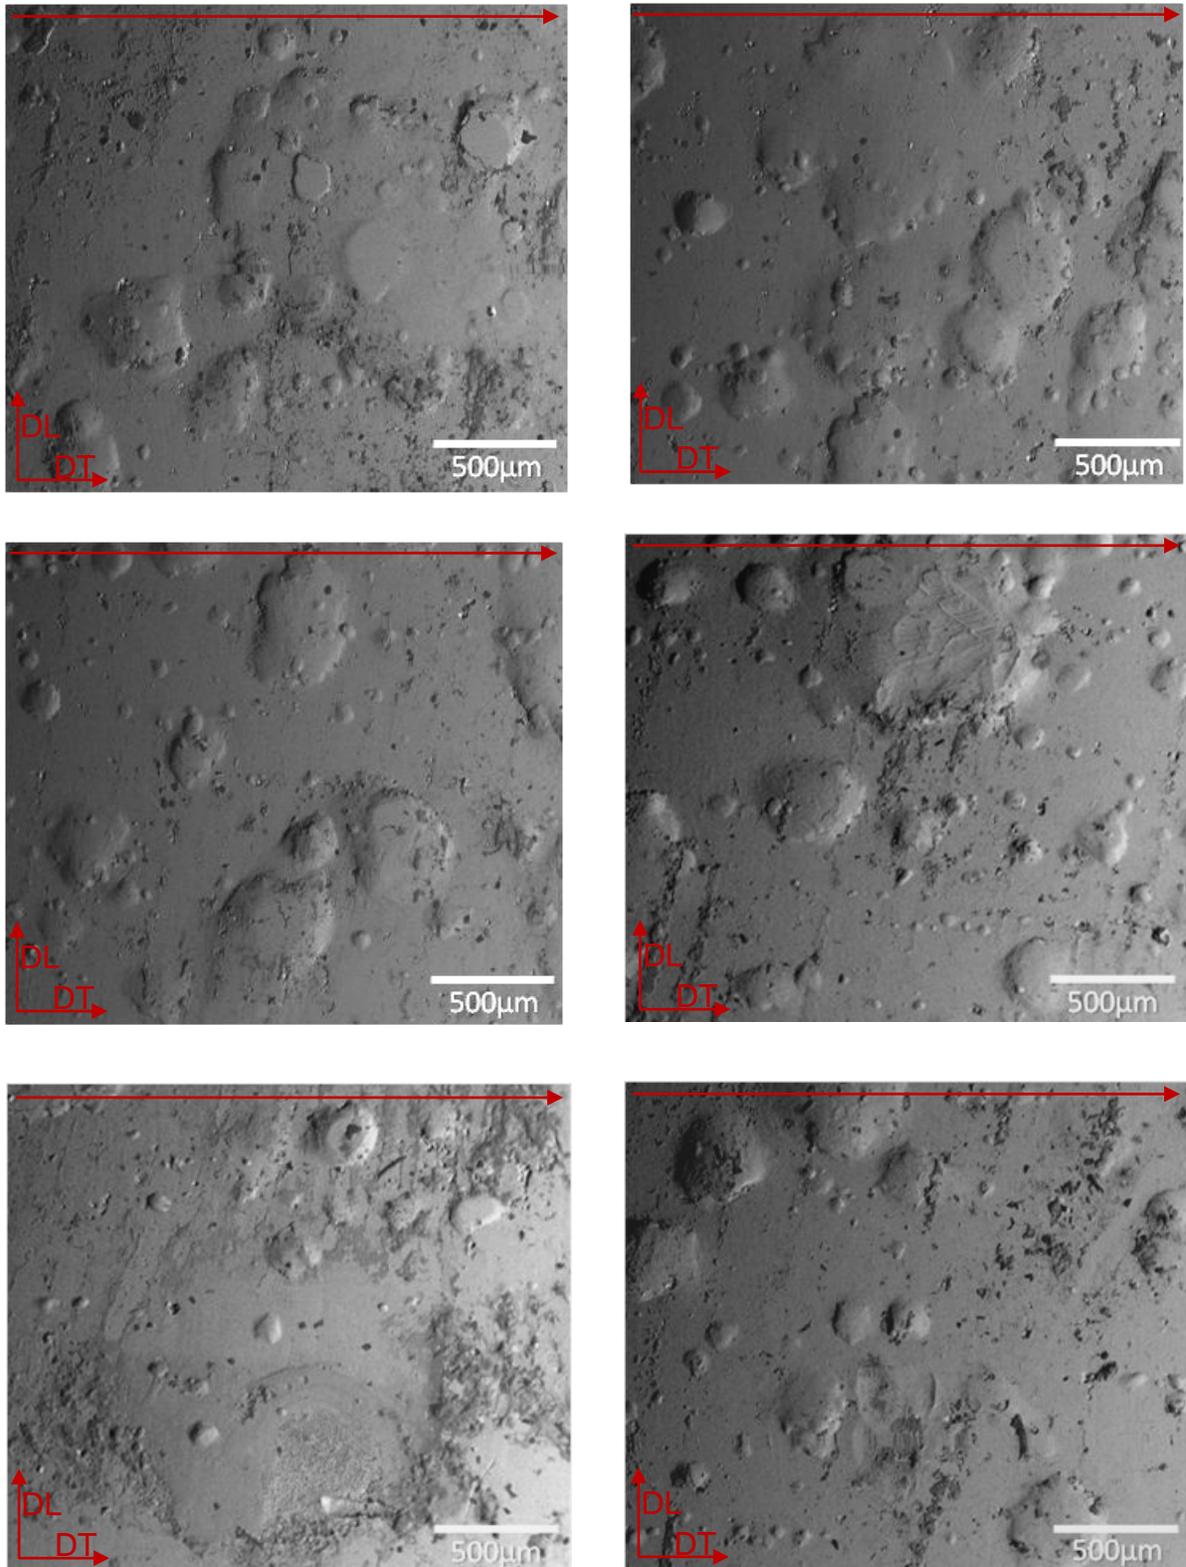
Las ampollas se pueden apreciar con claridad en las Figuras 4.17 y 4.18. Las flechas en ellas indican la dirección del flujo magnético durante la prueba de cargado catódico.

Figura 4.17 Micrografías tomadas en MEB a 50X en modo Topográfico en diferentes zonas de la muestra sometida a cargado catódico en presencia de campo magnético la cara 1.

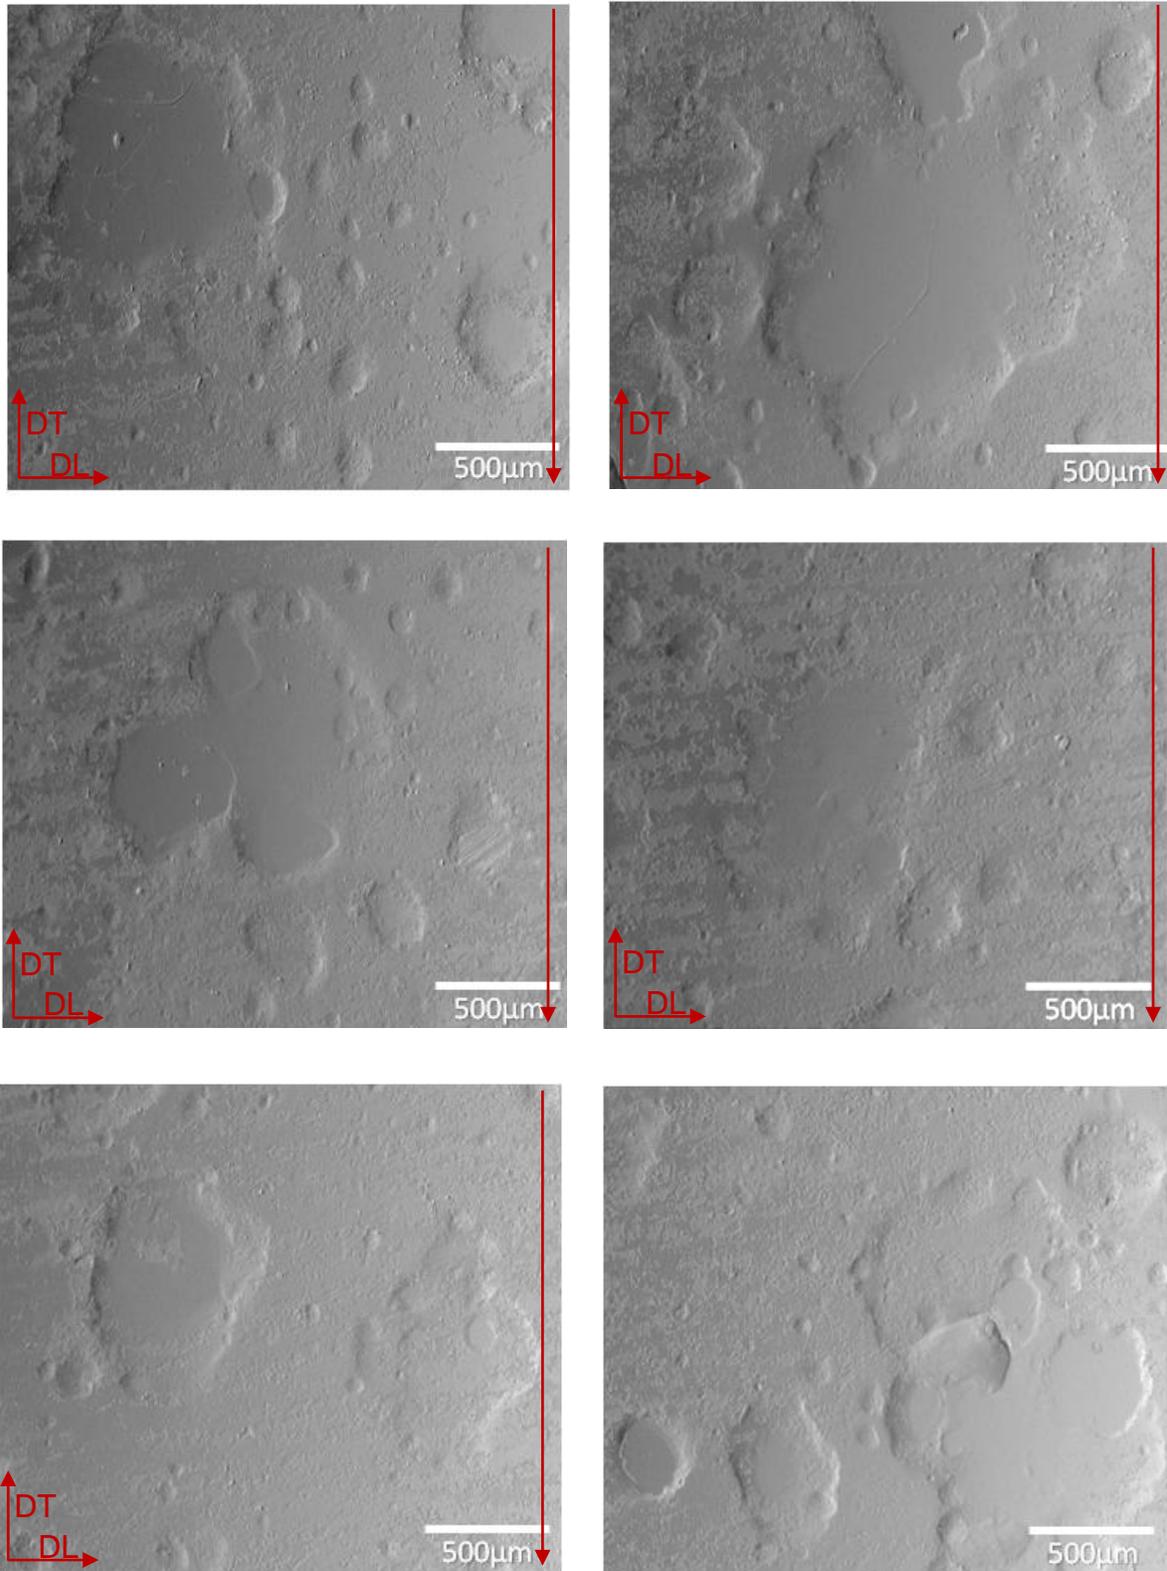
Figura 4.18 Micrografías tomadas en MEB a 50X en modo Topográfico en diferentes zonas de la muestra sometida a cargado catódico en presencia de campo magnético en la cara 2.

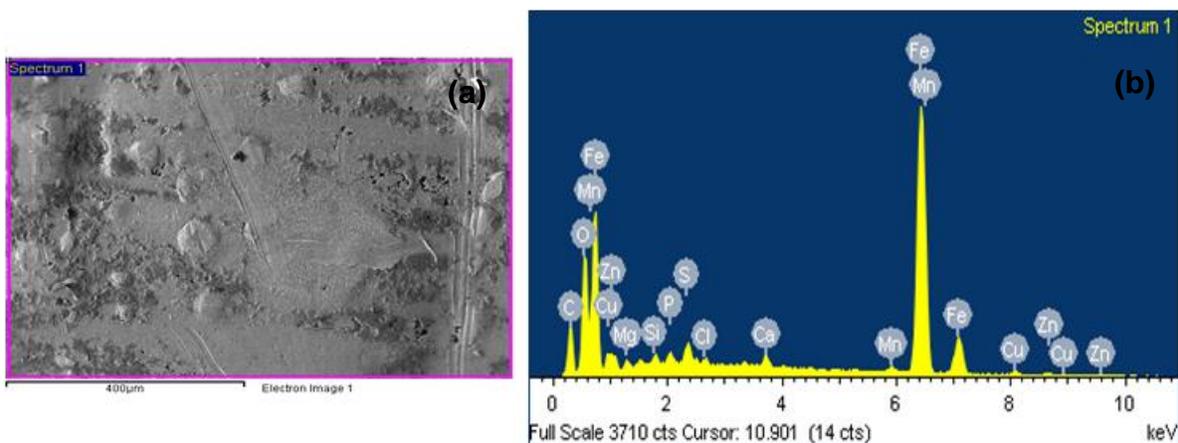
Las ampollas tienen una presencia evidente, cuyos tamaños en la mayoría son menores a $100\mu\text{m}$ y algunas en menor cantidad en tamaños de $200\mu\text{m}$ o mayores, Figura 4.19.

Figura 4.19 (a) Imagen y (b) espectro del microanálisis de la zona marcada sobre la muestra con campo magnético.

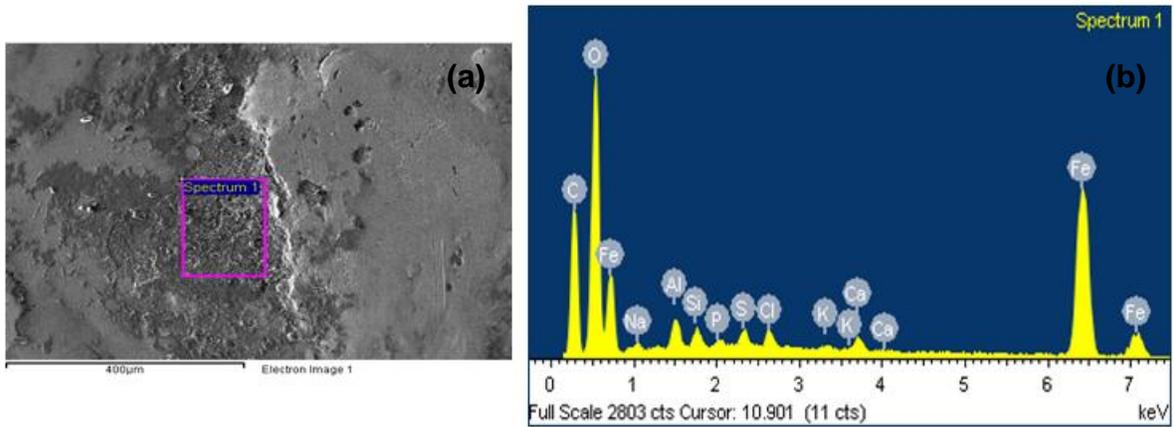
El producto de corrosión se muestra con mayor detalle en la Figura 4.20 (a), presentándose en un área localizada de la muestra en cuanto a su composición química elemental consiste en óxidos de hierro compactos.

Figura 4.20 (a) Imagen del producto de corrosión y (b) espectro del microanálisis en la zona marcada, en la muestra con campo magnético por MEB.

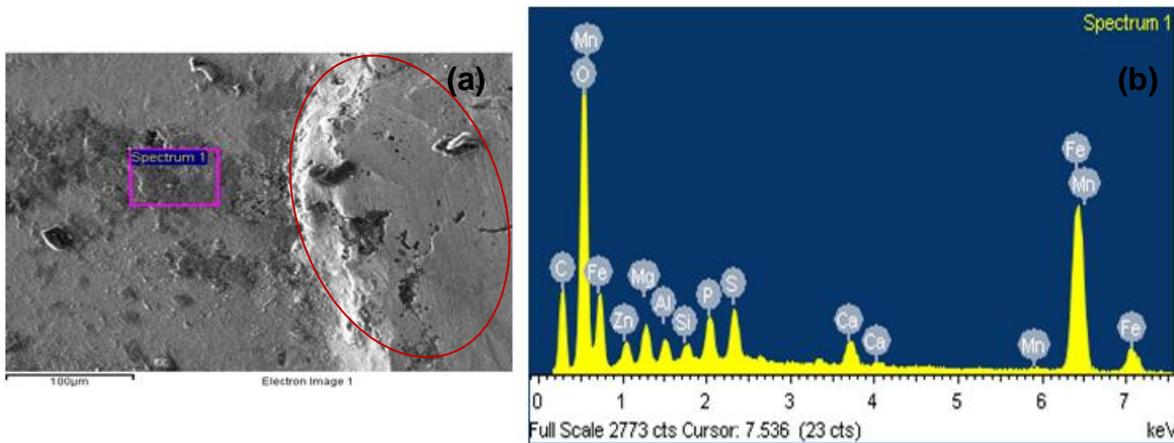
En la Figura 4.21 (a) se muestra la presencia de agrietamientos múltiples sobre la ampolla, aspecto característico del AIH. En la superficie adyacente se tiene la presencia de productos de corrosión.

Figura 4.21 (a) Imagen de agrietamientos múltiples y (b) espectro del microanálisis en la zona marcada, en la muestra con campo magnético por MEB.

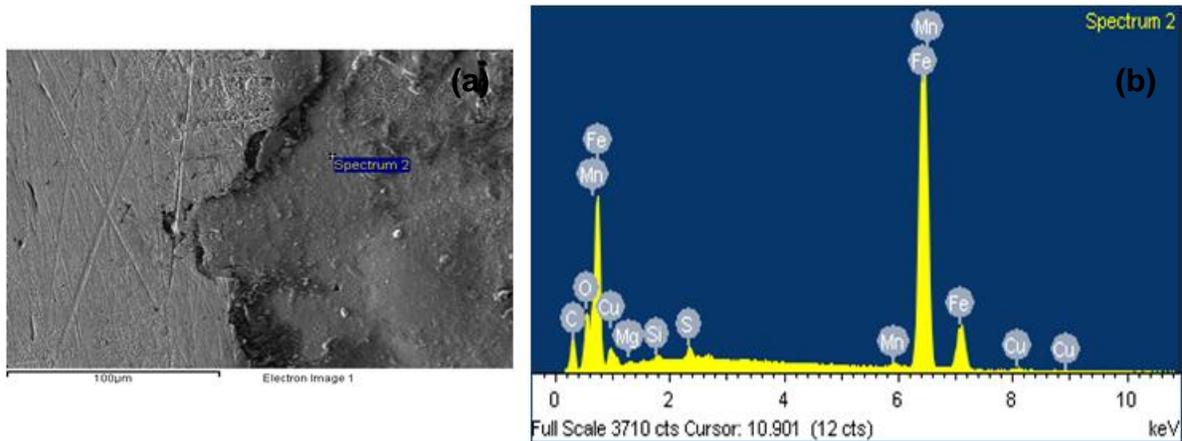
Figura 4.22 (a) Imagen de agrietamiento adyacente a la ampolla y (b) espectro del microanálisis en la zona marcada, en la muestra con campo magnético por MEB.

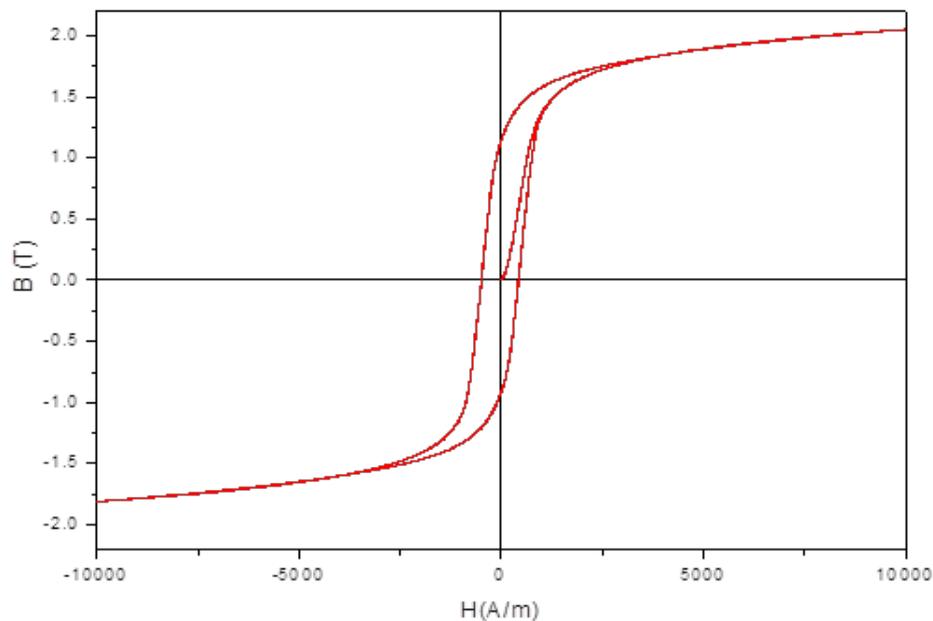
Figura 4.23. Curva de histéresis magnética para un acero bajo carbono^[35].

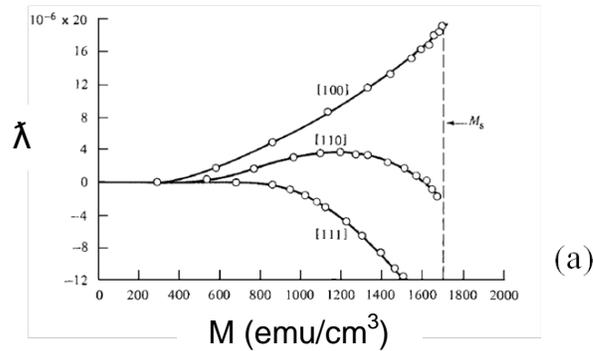
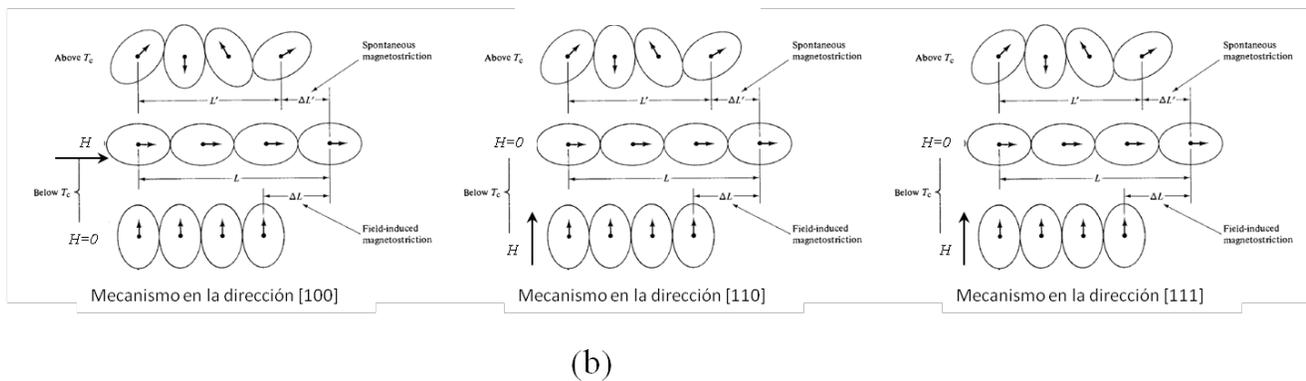
Figura 4.24. (a) Curva de magnetoestricción en un monocristal de hierro las direcciones cristalinas [100] [110] [111]. (b) Mecanismo que explica el comportamiento de las curvas mostradas en (a).

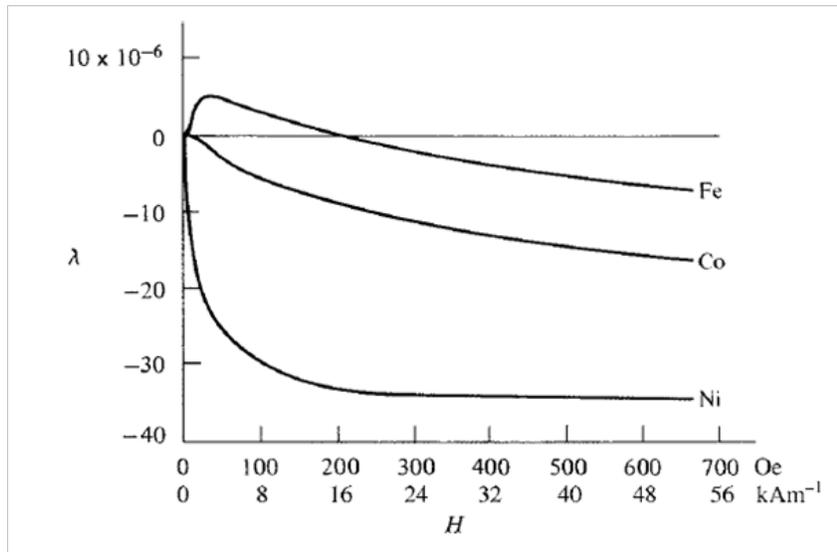
Figura 4.25. Curva de magnetoestricción de hierro, cobalto y níquel policristalino.
