INSTITUTO POLITÉCNICO NACIONAL

**CENTRO INTERDISCIPLINARIO DE INVESTIGACIÓN PARA EL
DESARROLLO INTEGRAL REGIONAL - UNIDAD OAXACA**

Influencia del agrietamiento del concreto en la corrosión del acero de refuerzo.

Tesis que para obtener el Grado de
Maestro en Ciencias presenta:

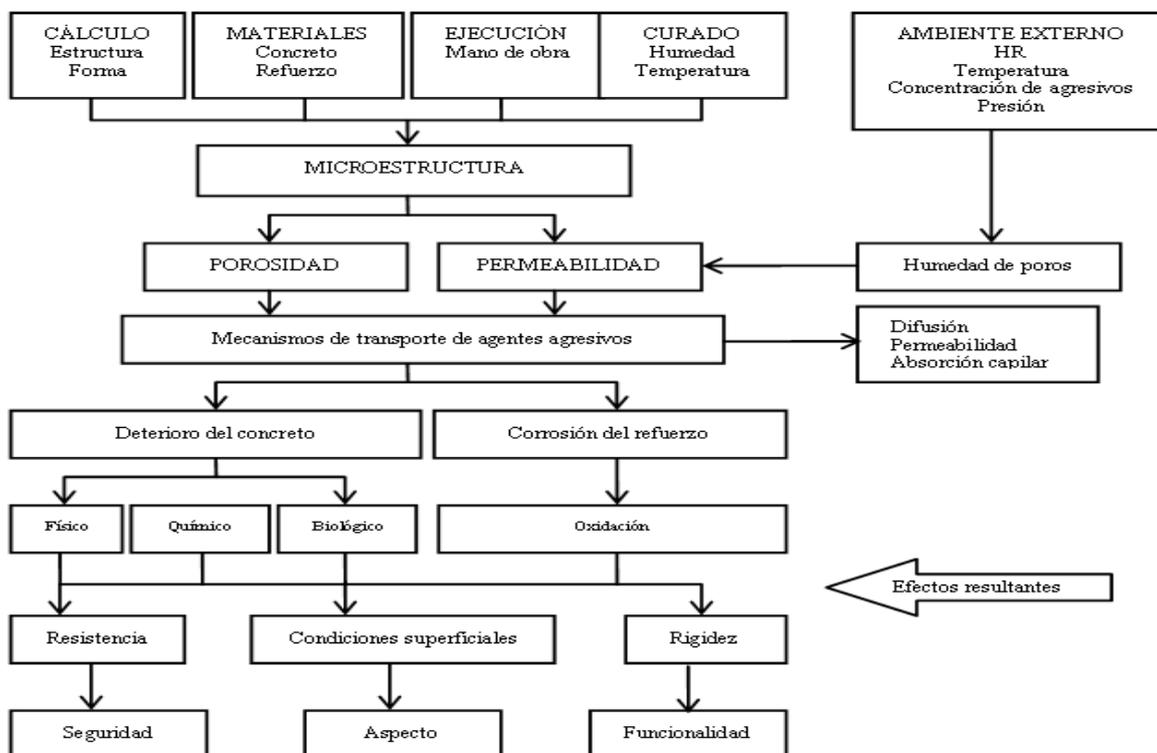
En el esquema de la figura 2-1 se observa la relación de los factores que pueden provocar un rápido deterioro en las estructuras de concreto causando disminución de la durabilidad. Los fenómenos de transporte como son la difusión, la permeabilidad y la absorción, se presentan en un concreto sano, sin presencia de grietas y pueden ocasionar daños severos al permitir que los agentes lleguen hasta el acero de refuerzo o simplemente al interior del concreto. Lo anterior indica que el agrietamiento en el concreto es un acceso directo que pone en contacto a los agentes existentes en el medio con el acero de refuerzo.

Figura 2-1 Factores que influyen en la durabilidad del concreto reforzado.

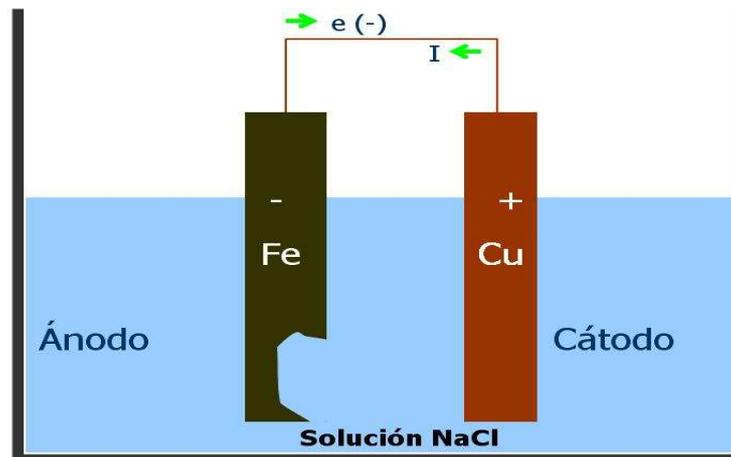
El tipo de corrosión depende del medio en el que se desarrolla, en un ambiente seco predomina la corrosión química y en un ambiente acuoso se presenta la corrosión electroquímica (Broomfield, 1997), formándose en este último una pila galvánica (figura 2-2).

Figura 2-2 Pila Galvánica o pila de corrosión

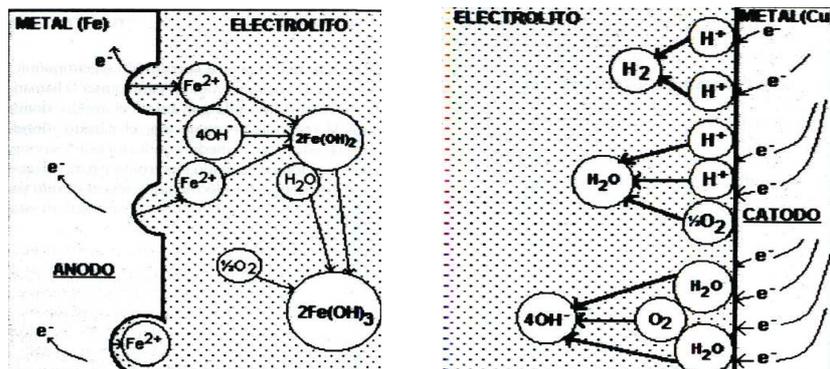
Gráficamente se presentan en la figura 2-3 las reacciones que tienen lugar en una pila galvánica; se observa en esta figura que la disolución del metal ocurre en la zona anódica y por el contrario en el cátodo aumenta la alcalinidad, debido a que se generan iones hidróxido.

Figura 2-3 Reacciones electroquímicas en una pila galvánica.

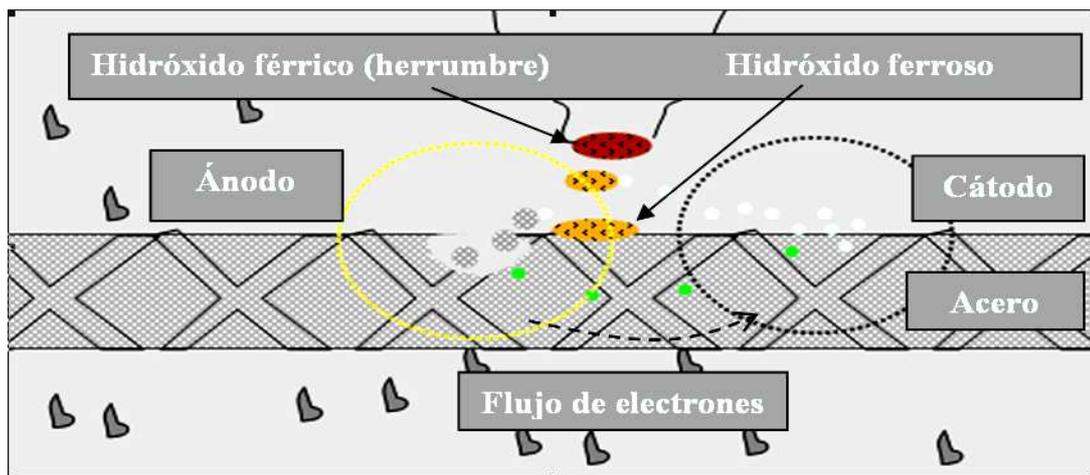
La corrosión que se presenta en el acero de refuerzo en concreto es electroquímica y consta de los mismos elementos con las siguientes consideraciones: la zona anódica: es una parte del acero de refuerzo, la zona catódica: es otra parte del acero de refuerzo, el conductor eléctrico: es el acero de refuerzo y el conductor iónico: es la solución existente en los poros del concreto. Esquemáticamente la corrosión del acero de refuerzo se presenta en la figura 2-4:

Figura 2-4 Proceso de corrosión del acero embebido en concreto

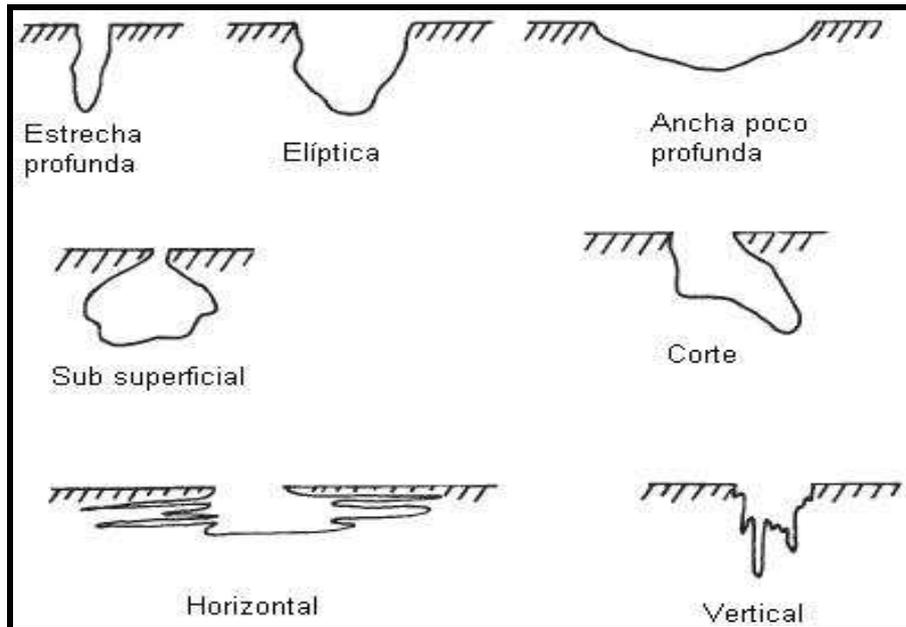
Una vez limpia la superficie del metal de los compuestos de corrosión se puede identificar algunas de las siguientes formas según la norma ASTM G46-05 (figura 2-5):

Figura 2-5 Diferentes secciones en corrosión por picaduras.

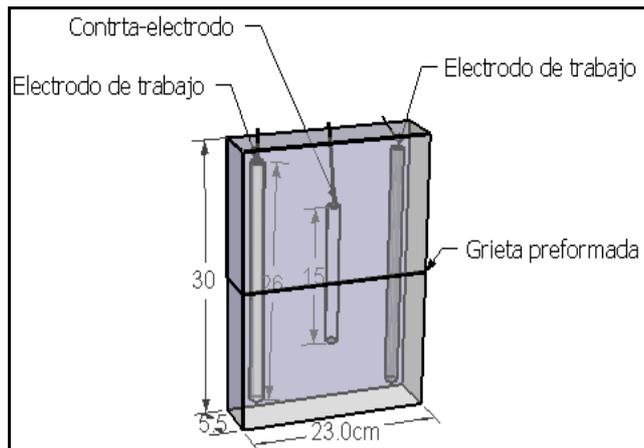
Se elaboraron especímenes prismáticos de 5.5 cm x 23 cm x30 cm. (figura 3-1), con dos varillas de acero al carbono (electrodos de trabajo) de 1.5 cm de diámetro y 26 cm. de longitud con un recubrimiento de concreto de 2cm. Una varilla de acero inoxidable de 1.5 cm de diámetro y 15 cm de longitud hacia la función de contra-electrodo en las pruebas de RPL.

Figura 3-1 Especímen estudiados en la fase I.

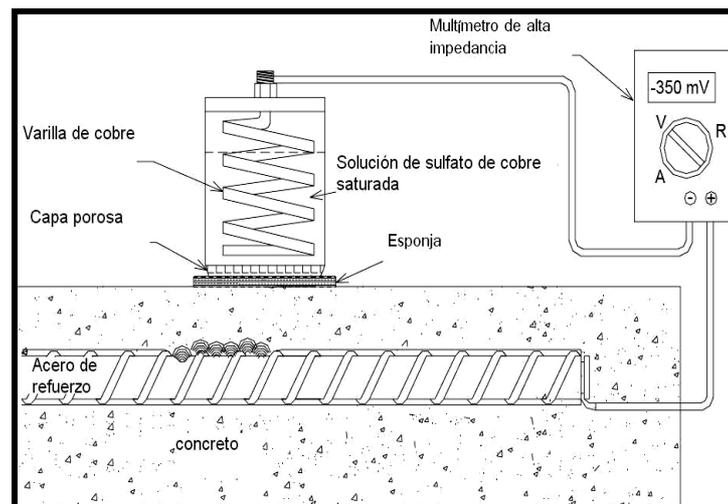
En los especímenes expuestos en el ambiente marino natural se realizaron anualmente dos tipos de pruebas electroquímicas. La toma de lecturas de potenciales de corrosión con el método de la media celda (figura 3-2) se realizó con un multímetro de alta impedancia y un electrodo de referencia tipo calomel.

Figura 3-2 Esquema de una prueba E_{corr}

La conexión realizadas en la prueba de lecturas de potenciales de corrosión con una media celda de cobre/sulfato de cobre, fueron: el polo negativo del multímetro se conecto a la media celda y el polo positivo al acero de refuerzo de acuerdo al esquema de la figura 3-2.

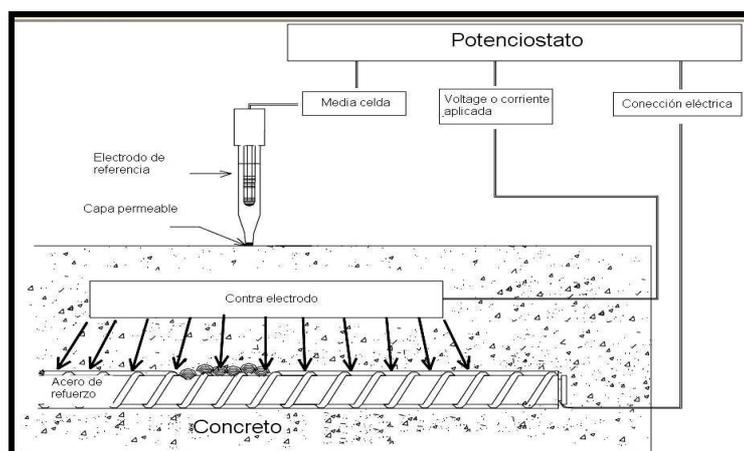
La prueba de resistencia la polarización lineal, para medir la densidad de corrosión, se realizó de acuerdo al esquema de la figura 3-3. El equipo utilizado para realizar esta prueba fue un potenciostato CMS 105 de GAMRY Instruments, y un electrodo calomel fue utilizado como referencia.

Figura 3-3 Arreglo de equipo para prueba de RPL

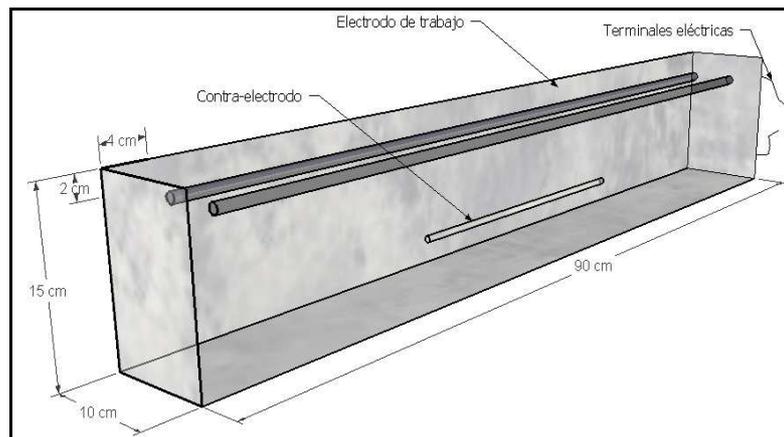
En la fase II se elaboraron especímenes de concreto de 10 x 15 x 90 cm, armados con dos varillas de acero al carbono (electrodos de trabajo) de 0.95 cm (3/8") x 82cm. de longitud y una varilla de acero inoxidable (contra-electrodo) de 0.64 cm (1/4") x 30 cm. (figura 3-4).

Figura 3-4 Dimensionamiento de los especímenes estudiados en la fase II.

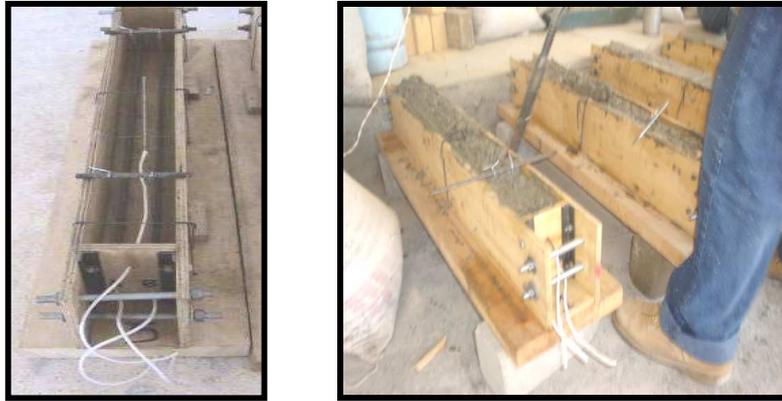
Se elaboraron cuatro mezclas de concreto, dos de las cuales contenían 20% de arcilla como sustituto parcial de cemento (tabla 3-7). De cada mezcla de concreto se elaboraron 4 especímenes (figura 3-5) con dos electrodos de trabajo de tal manera

que para cada sistema (con y sin agrietamiento) se contara con 2 réplicas. El sistema con agrietamiento (CR) en promedio mantuvo grietas con un espesor de 0.2mm.

Figura 3-5 Especímenes elaborados en la fase II.

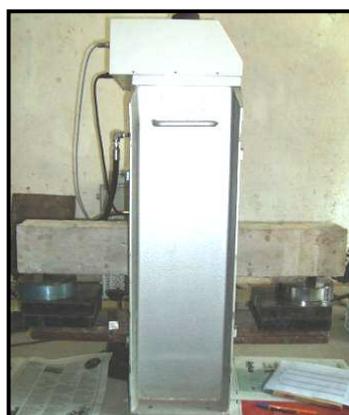
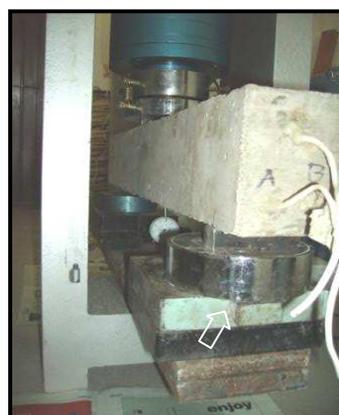
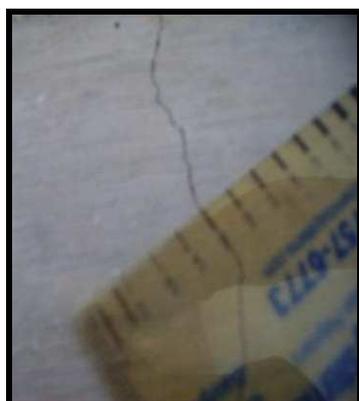
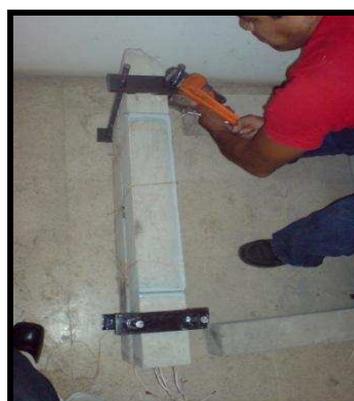
En la figura 3-6 se muestra la forma en que se aplicaron las cargas concentradas a la viga mediante el uso de una prensa hidráulica que les provocaba flexión simple (figura 3-6 inciso a y b), y en la zona a tensión inducía grietas que al incrementarse la carga más allá de la de ruptura, éstas aumentaban de espesor. Las cargas máximas a las que se sometieron las vigas fueron aquellas que generaban en la zona a tensión una grieta con un espesor aproximado de 0.2mm (figura 3-6 inciso c).

a) Montaje de la viga en la prensa

b) Detalle del apoyo de la viga

c) Grieta inducida de 0.2mm

d) Ajuste de las prensas

Figura 3-6 Acondicionamiento del sistema con agrietamiento

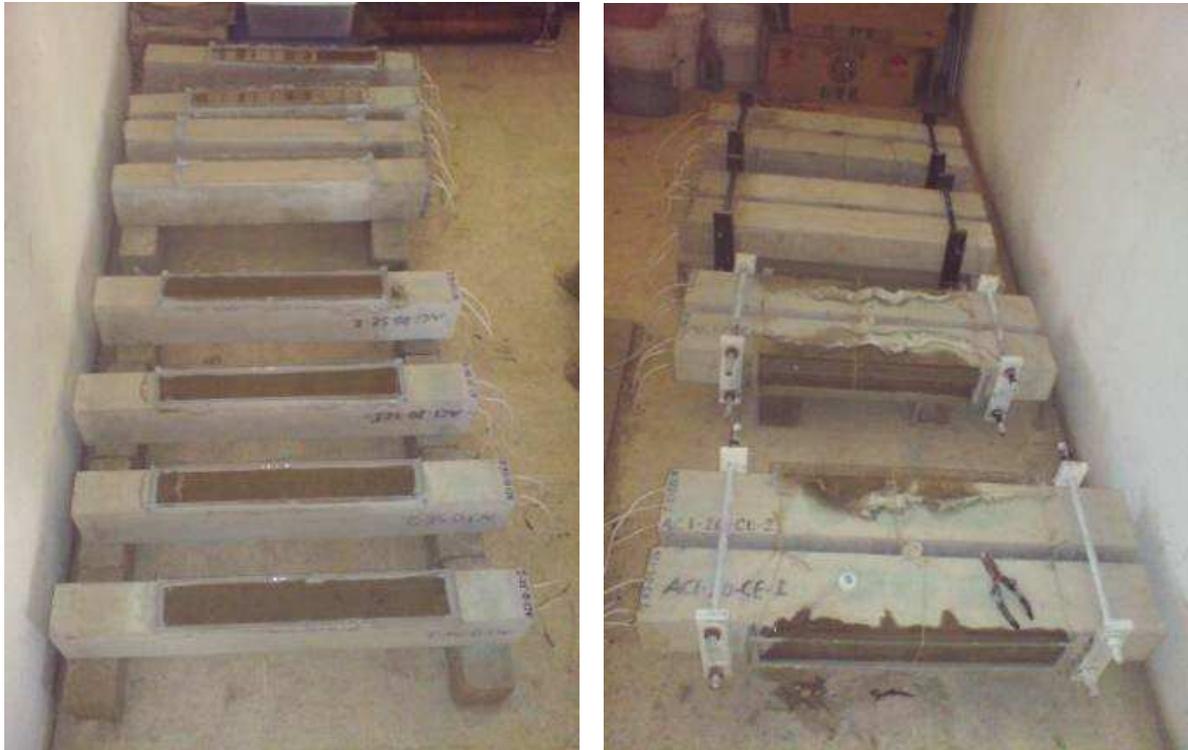
extremos hasta alcanzar el ancho de grieta mencionado y así obtener dos sistemas uno sin agrietamiento y otro con agrietamiento (CR) figura 3-7.

a) Sin agrietamiento

b) Con agrietamiento (CR)

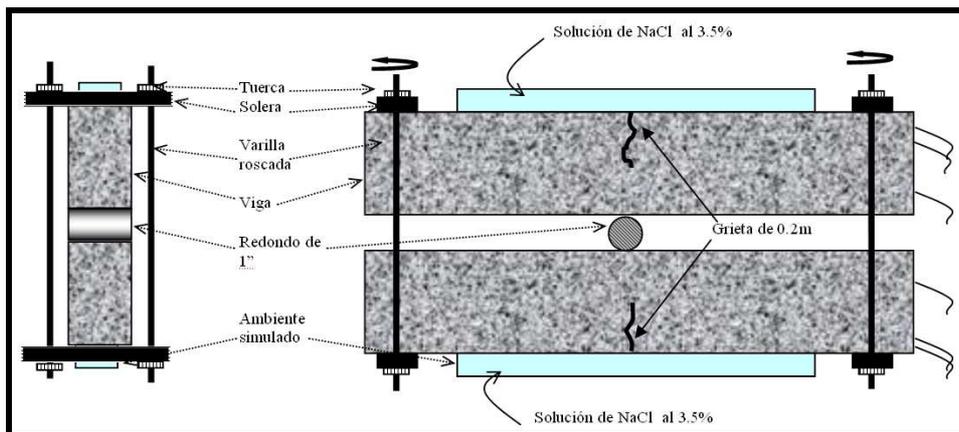
En todas las vigas se colocó un contenedor de acrílico (figura 3-8) con una solución de cloruro de sodio al 3.5 % para simular el ambiente marino.

Figura 3-8 Esquema del sistema de vigas con agrietamiento

Después de que los especímenes de concreto se acondicionaron de acuerdo al esquema de exposición de la figura 3-8, se tomaron diariamente lecturas de potenciales de corrosión (ASTM C 876) con un potencióstato de alta impedancia marca GAMRY Inc., y una media celda de cobre/sulfato de cobre (figura 3-9).

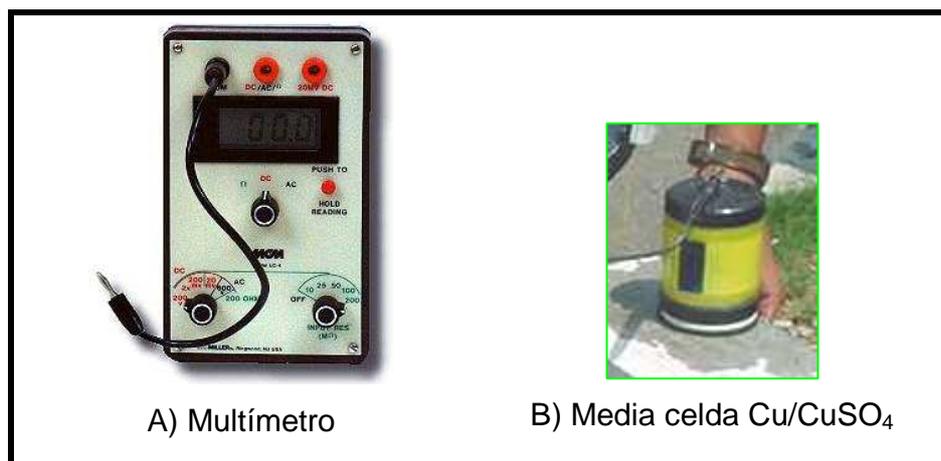
Figura 3-9 Equipo utilizado en la fase II

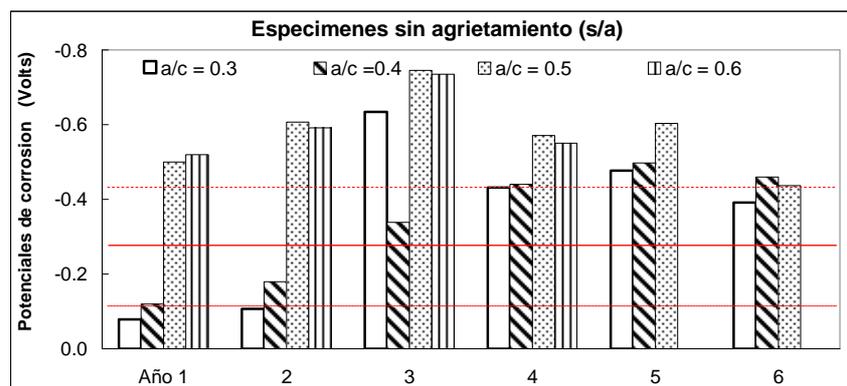
Los resultados indican que en concretos con relaciones a/c bajas, se espera menor probabilidad de corrosión (figura 4-1). Antes del tercer año los concretos con relación a/c de 0.3 y 0.4 tuvieron menor probabilidad de corrosión a diferencia de los concretos con relación a/c de 0.5 y 0.6. Sin embargo debido a la constante exposición del espécimen a cloruros, en el cuarto año de exposición los cuatro concretos se clasificaron con un riesgo de corrosión severa.

Figura 4-1 E_{corr} en concretos con relación a/c

En la gráfica de la figura 4-1 se observa que prácticamente para todas las relaciones a/c hay bajas probabilidades de corrosión a edades tempranas (1 o 2 años), posteriormente, hay un incremento en las probabilidades a edades intermedia (3 y 4 años) y finalmente disminución al termino del experimento. Este comportamiento puede ser debido a la disminución de la actividad corrosiva por el cambio en las condiciones del micro-ambiente que rodea a las varillas, por ejemplo, presencia de productos de corrosión, que disminuyen la actividad evitando el libre flujo de los iones involucrados en el proceso de corrosión.

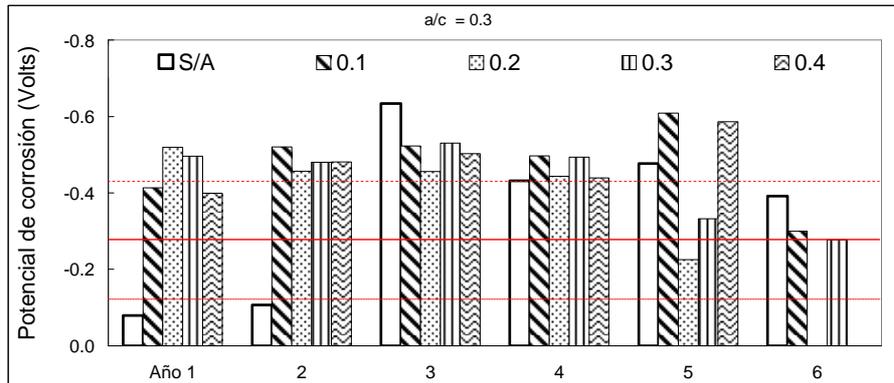
La existencia de grietas en este tipo de concreto permitió la temprana presencia de cloruros, oxígeno y agua en la superficie de las varillas, esta combinación elevó el potencial de corrosión hasta el límite de pronosticar una corrosión severa desde el primer año de exposición para los especímenes con agrietamiento de 0.1, 0.2, 0.3, 0.4 mm (figura 4-2). Existen antecedentes en los que se corrobora la presencia de corrosión del acero de refuerzo para valores de potenciales menores a -300 mV vs Cu/CuSO₄ (-226 vs calomel) (Guzmán, 2006).

Figura 4-2 E_{corr} en especímenes con relación a/c de 0.3

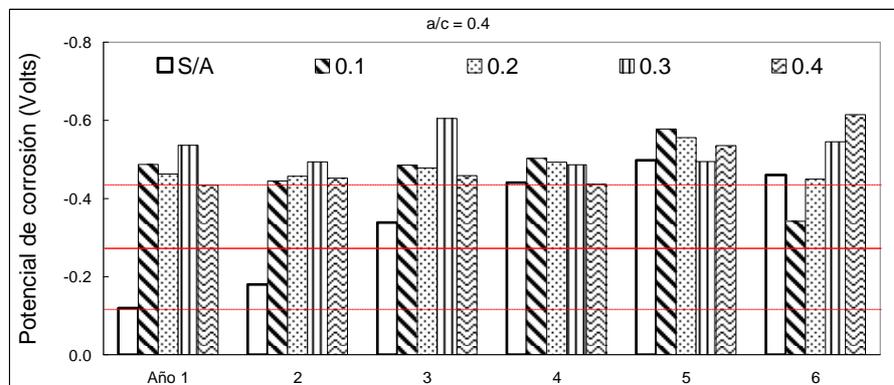
Algo similar ocurrió en los especímenes de concreto con relación a/c 0.4, en donde la corrosión del acero de refuerzo se desarrolló con mayor rapidez en aquellos que tenían agrietamiento, incluso estos últimos presentaron corrosión severa desde el primer año de exposición (figura 4-3) a diferencia del espécimen sin agrietamiento que durante el primer año presentó un riesgo de corrosión menor al 10% y para el segundo año quedó clasificado con incertidumbre de corrosión.

Figura 4-3 E_{corr} en especímenes con relación a/c de 0.4

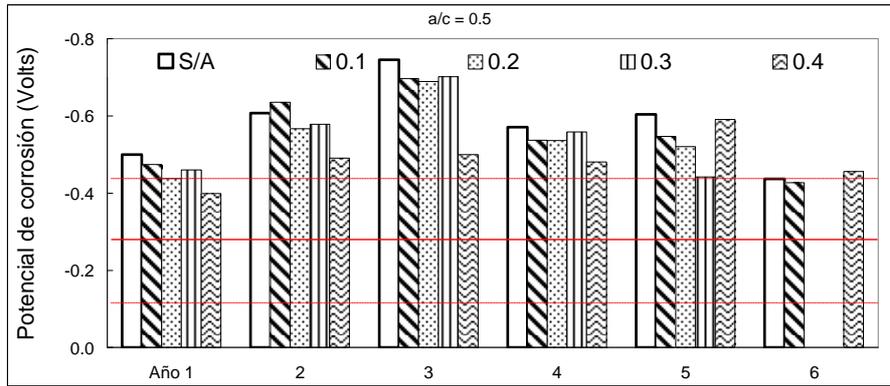
En los especímenes de concreto con relación a/c de 0.5 la corrosión del acero de refuerzo se desarrolló rápidamente desde el primer año de exposición en todos los especímenes tanto con agrietamiento como sin agrietamiento (figura 4-4).

Figura 4-4 E_{corr} en especímenes con relación a/c de 0.5

De hecho las probabilidades de corrosión fueron mayores para los especímenes no agrietados en prácticamente todos los años.

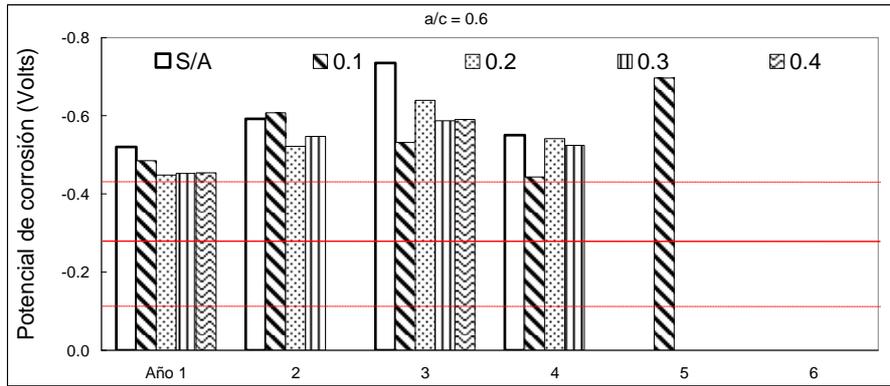
En especímenes de concreto con relación a/c de 0.6 la corrosión se desarrolló en forma severa en todos los especímenes desde el primer año de exposición (figura 4-5). Todo esto ocasionó que en el quinto año se registraran los potenciales solamente para el concreto con 0.3 mm de ancho de grieta y que en el sexto año de exposición no se registrara el potencial de los especímenes debido a la pérdida total de éstos por efecto de la corrosión y desintegración del concreto.

Figura 4-5 E_{corr} en especímenes con relación a/c de 0.6

Como conclusión se tiene que para el caso de los concretos con relaciones a/c de 0.5 y 0.6 el agrietamiento no es el único acceso para los cloruros, oxígeno y agua, pues debido a las altas relaciones a/c los poros en el concreto se mantienen conectados y desarrollan una red que eleva su permeabilidad.

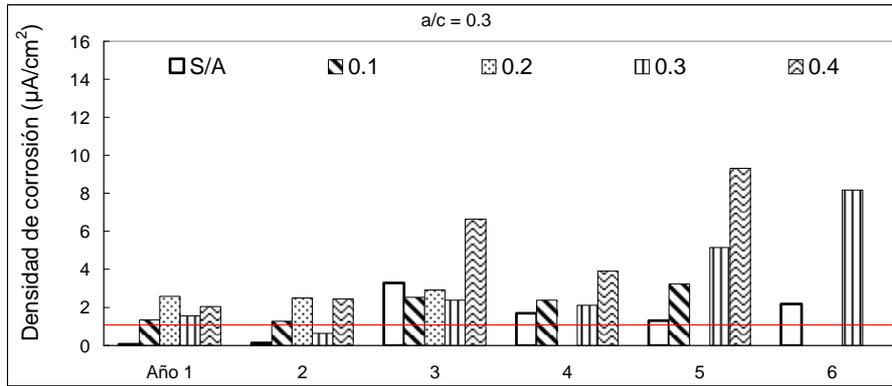
Figura 4-6 I_{corr} en especímenes con relación a/c de 0.3

La densidad de corrosión en concretos con relación a/c de 0.3 (figura 4.6) fue menor en el espécimen sin agrietamiento durante los dos primeros años; esto concuerda con los resultados de potenciales de corrosión para estos especímenes. Lo anterior indica que hasta el tercer año se activó la corrosión del acero en el espécimen sin agrietamiento.

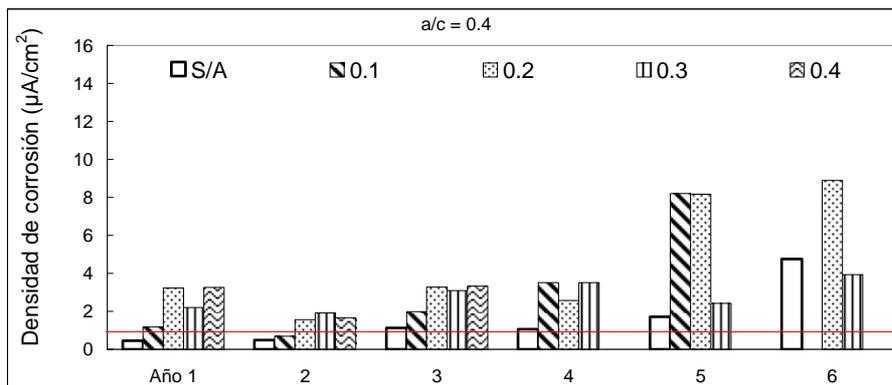
Para los especímenes con relación a/c 0.4 (figura 4-7) la existencia del agrietamiento promueve las condiciones necesarias para el inicio de la corrosión en el acero, la cual se presentó desde el primer año, mientras que en el espécimen sin agrietamiento presentó corrosión activa hasta el tercer año, esto corrobora las lecturas de potenciales corrosión para este tipo de concreto.

Figura 4-7 I_{corr} en especímenes con relación a/c de 0.4

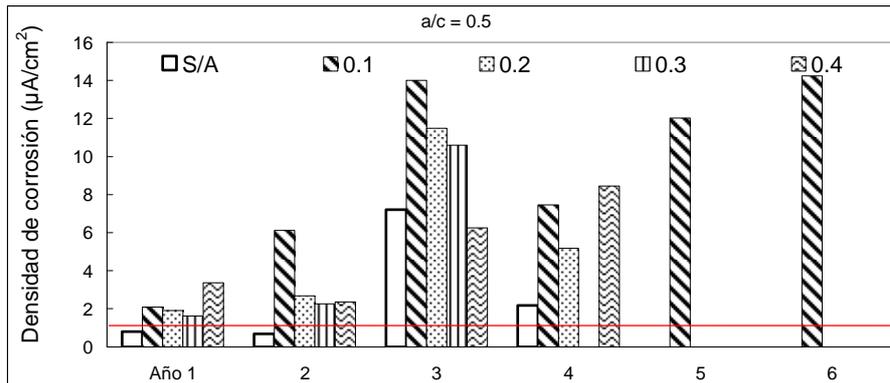
En concretos con relación a/c de 0.5 (figura 4-8) el espécimen sin agrietamiento y los especímenes con agrietamiento presentaron un i_{corr} mayor a $1\mu A/cm^2$ a partir del primer año de exposición, este i_{corr} indicó una corrosión esperada en un periodo de 2 – 10años (tabla 2-5), confirmándose con los resultados de inspección visual que se presentan en la siguiente sección.

Figura 4-8 i_{corr} en especímenes con relación a/c de 0.5

Otro aspecto importante en este concreto es el deterioro de ciertos especímenes a partir del cuarto año como es el que tenía un ancho de grieta de 0.3; para el quinto y sexto año los especímenes sin agrietamiento y con anchos de grieta de 0.2, 0.3, 0.4 mm estaban destruidos por el daño a causa de la corrosión del acero y deterioro del concreto.

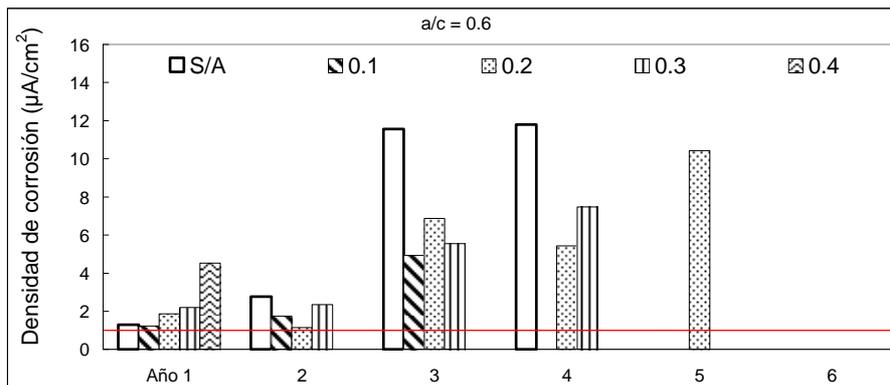
corrosión en concreto agrietado puede ser que en el concreto no agrietado los productos de la corrosión se acumulan generando fuerzas de tensión que destruyen al espécimen. Mientras que en el concreto agrietado dichos productos son removidos a través de las grietas por el agua de mar durante la acción de la marea.

Figura 4-9 I_{corr} en especímenes de concreto con relación a/c de 0.6

Se puede decir que los concretos con relación a/c de 0.3 y 0.4, sin agrietamiento, presentan densidades de corrosión menores respecto a los que si tienen agrietamiento, ratificando que la presencia de grietas tiene efecto en el desarrollo de la corrosión del acero. Sin embargo, en concretos con relación a/c de 0.5 y 0.6 ya no se observa este efecto.

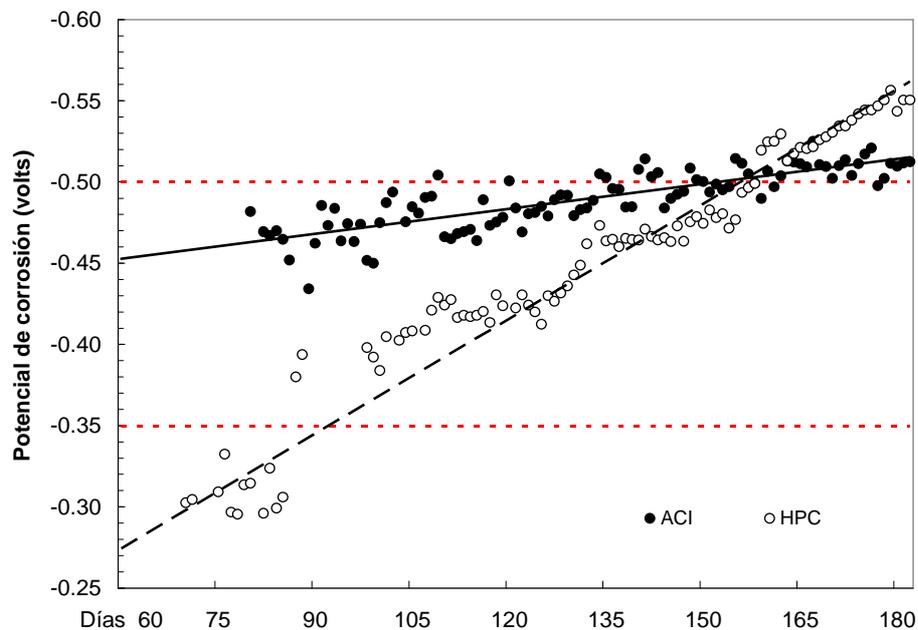
En la figura 4-10 se presenta la gráfica de los potenciales de corrosión de los especímenes ACI y HPC.

Figura 4-10 E_{corr} en especímenes ACI y HPC

La corrosión en el concreto ACI se desarrolló a una edad más temprana que en el HPC, prueba de esto es que en ACI se presentó un riesgo de corrosión mayor al 90% antes que en HPC; de igual forma los valores con riesgo de corrosión severa se registraron primero en ACI. Sin embargo, después de alcanzar el límite de corrosión severa, se registró en el espécimen HPC potenciales más altos que en el espécimen ACI. El comportamiento anterior es indicativo de que una vez iniciada la corrosión en el concreto HPC ésta se desarrolla a mayor velocidad que en ACI. Como lo indican las pendientes de las líneas de tendencia. Este comportamiento es razonable si se

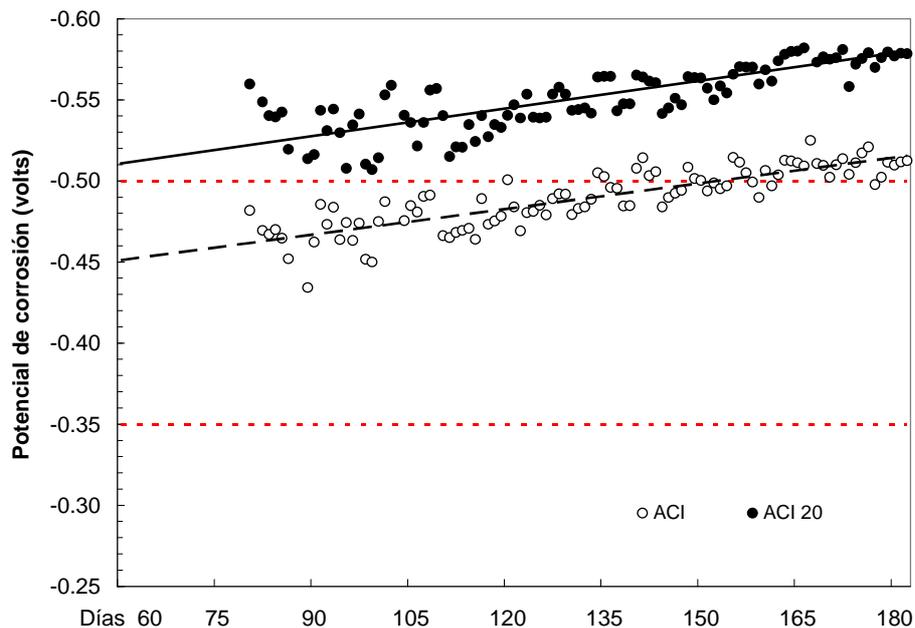
En la figura 4-11 se observa que en los especímenes ACI y ACI 20, el potencial de corrosión se incrementó con el tiempo presentando una diferencia notable, dicha diferencia se mantuvo a lo largo de todo el experimento. Se encontró la sustitución de 20% de cemento por arcilla no disminuye el riesgo de corrosión del acero embebido en concreto, por el contrario, aumenta la probabilidad de dicho fenómeno, como se observa en la gráfica.

Figura 4-11 E_{corr} en especímenes ACI y ACI-20

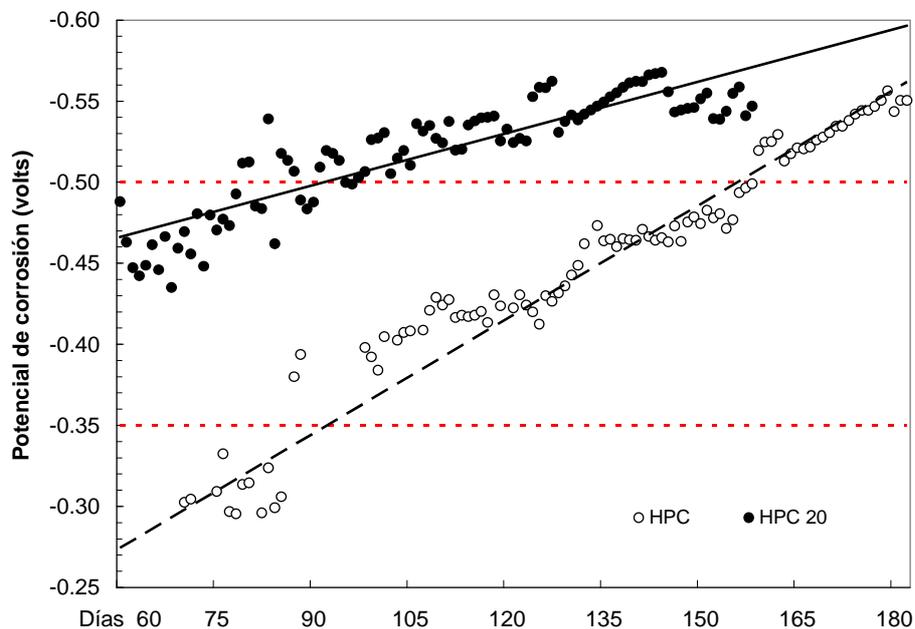
En la gráfica de la figura 4-12 se presentan los potenciales de los especímenes de concreto de alto desempeño sin y con arcilla adicionada, HPC y HPC-20, respectivamente. La diferencia entre los potenciales de estos especímenes es de -200mV a 60 días de exposición y de -52mV a 160 días, indicando que la corrosión ocurre a una mayor velocidad en el concreto HPC que no contiene arcilla natural; sin embargo, los potenciales al inicio del experimento son significativamente bajos para el concreto que contiene arcilla. Lo anterior corrobora que el concreto HPC es más sensible que el ACI en lo referente a variaciones en los ingredientes de la mezcla. En este caso la adición de arcilla en el concreto no es favorable para disminuir el riesgo de corrosión ya que facilita el ingreso de diversos agentes presentes en el medio hacia el interior del concreto.

Figura 4-12 E_{corr} en especímenes HPC y HPC-20

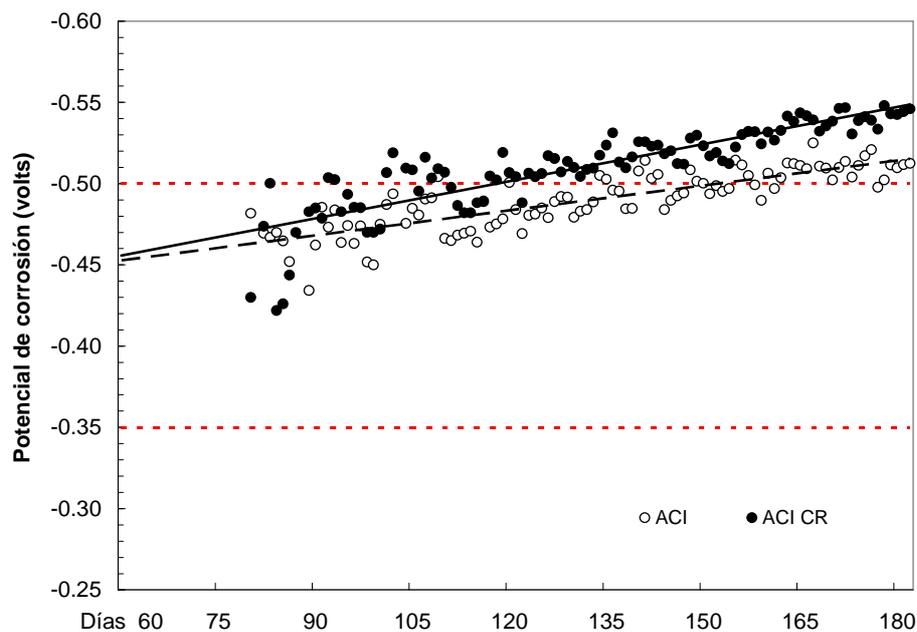
Los resultados de los especímenes sin y con agrietamiento, ACI y ACI-CR, respectivamente, se presentan en la gráfica de la figura 4-13, en ella se observa que el potencial de corrosión del espécimen ACI-CR es ligeramente mayor que el de ACI, durante todo el periodo de exposición a la solución de cloruro de sodio. Es importante mencionar que la condición de corrosión severa se alcanzó a los 95 días de exposición en el espécimen ACI-CR, mientras que en ACI fue hasta después de 135 días.

Figura 4-13 E_{corr} en especímenes ACI y ACI CR

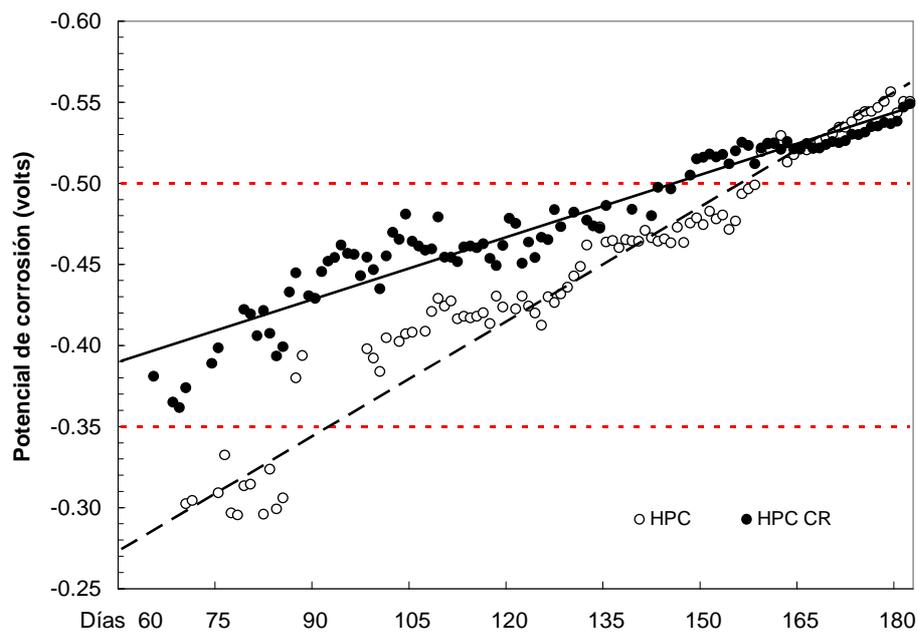
En la figura 4-14 se presenta la gráfica de los potenciales de corrosión de los especímenes HPC (sin agrietamiento) y HPC-CR (con agrietamiento). En esta gráfica se observa que el riesgo de corrosión en HPC-CR fue mayor que en HPC. Al inicio del experimento el HPC se ubicó en un intervalo de incertidumbre, mientras que HPC-CR presentaba un riesgo de corrosión mayor al 90%. Las lecturas indican que, al igual que en el concreto preparado con el método ACI, en concreto HPC el agrietamiento modifica los potenciales de corrosión, haciéndolos más negativos, como se ha reportado en la literatura (Montes, 2003).

Figura 4-14 E_{corr} en especímenes HPC y HPC CR

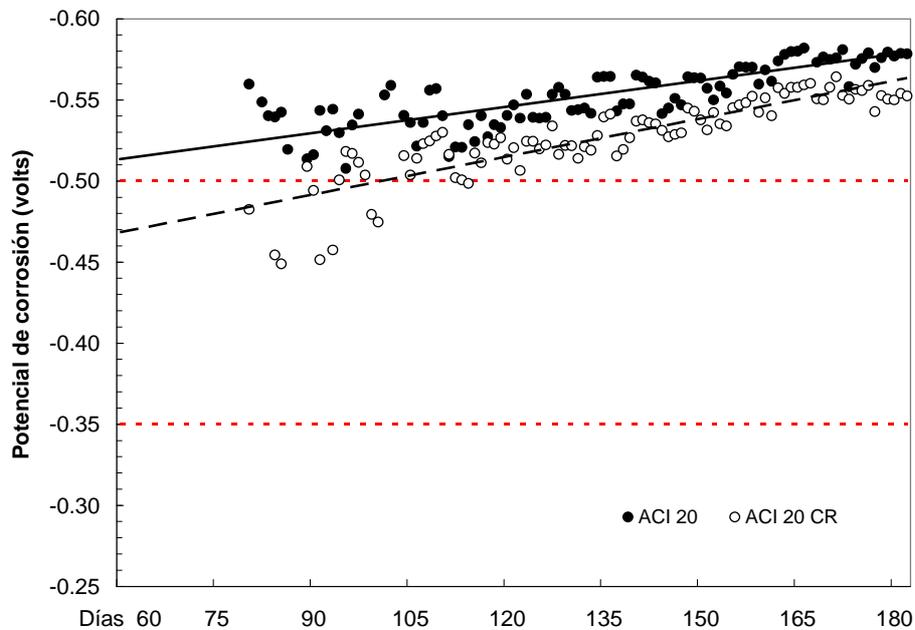
Se estudió el efecto del agrietamiento en concreto con arcilla, la gráfica de los datos obtenidos se presenta en la figura 4-15, en ella se observa que el potencial de corrosión se incrementó con el tiempo, tanto en ACI-20 como en ACI-20 CR; también se observa que los potenciales del espécimen ACI-20 fueron ligeramente mayores que los del espécimen ACI-20 CR. Este comportamiento es contrario al supuesto, ya que se esperaba que el concreto agrietado tuviese valores más negativos de potenciales, debido a que por su estado, se establecen con mayor rapidez las condiciones necesarias para el desarrollo de la corrosión (figura 4-15).

Figura 4-15 E_{corr} en espécimen ACI-20 y ACI-20 CR

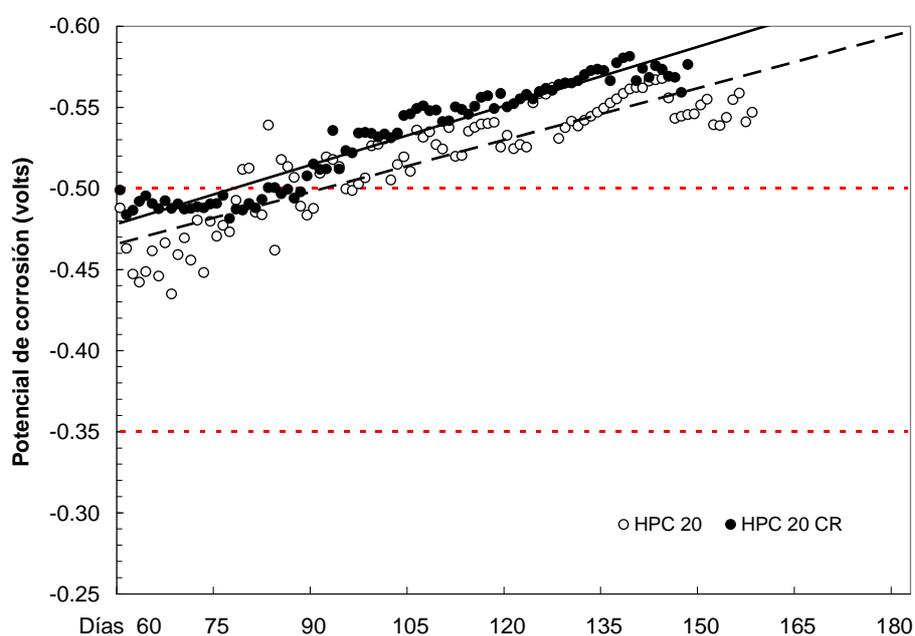
Los resultados también comprueban que en un concreto con menor relación a/c es más sensible al agrietamiento (Montes 2003)

Figura 4-16 E_{corr} en especímenes HPC-20 y HPC-20 CR

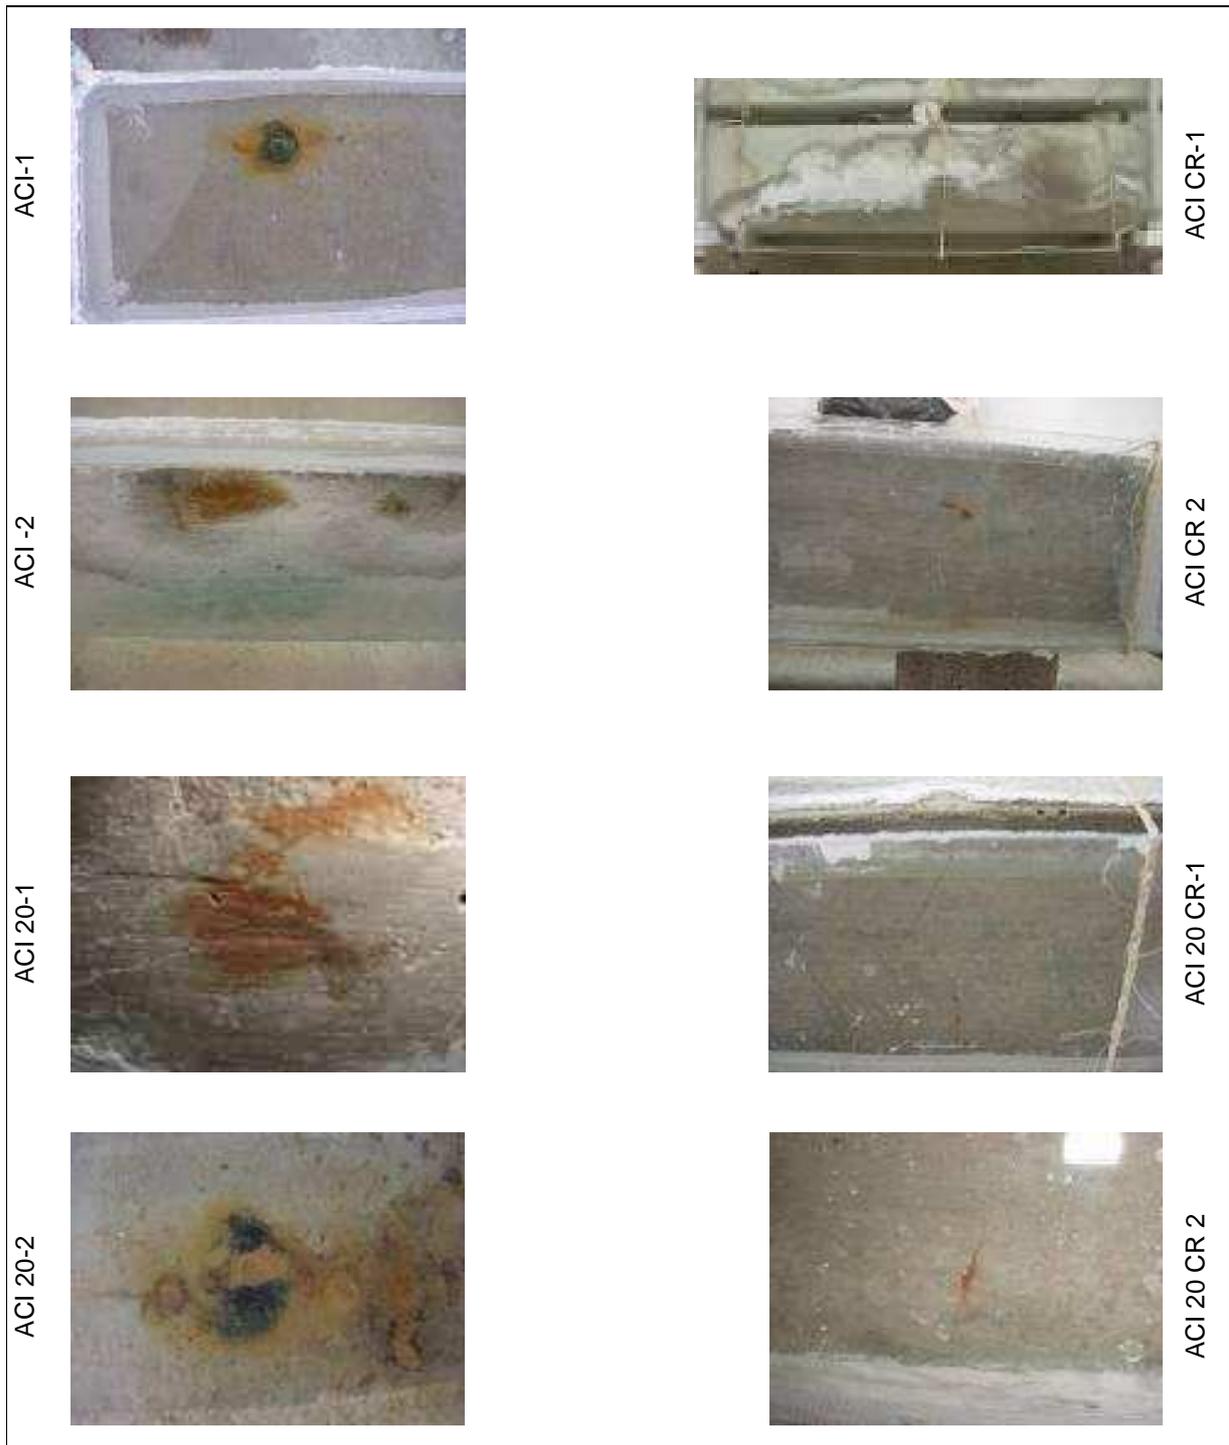
En los resultados de inspección visual se observa que todos los especímenes tienen problemas de corrosión, iniciando con manchas (ACI 20 1 ACI 20 2 , ACI 1 y ACI 2), productos de corrosión (ACI 1, ACI 20 2 y HPC 20 1) o grietas en dirección del acero de refuerzo (ACI CR 2, ACI 20 CR 2, HPC 20 2 y HPC 20 1), inducida por los productos de corrosión como se indica en el reporte de inspección visual (tabla 4-4) y en el reporte fotográfica (figuras 4-17 y 4-18). Lo anterior valida los resultados obtenidos de las pruebas de potenciales de corrosión en las que se observa que todos los especímenes en la fase II tienen un valor de E_{corr} menor a $-500mV$, y quedaron clasificados con corrosión severa.

Figura 4-17 Reporte fotográfico de los especímenes ACI

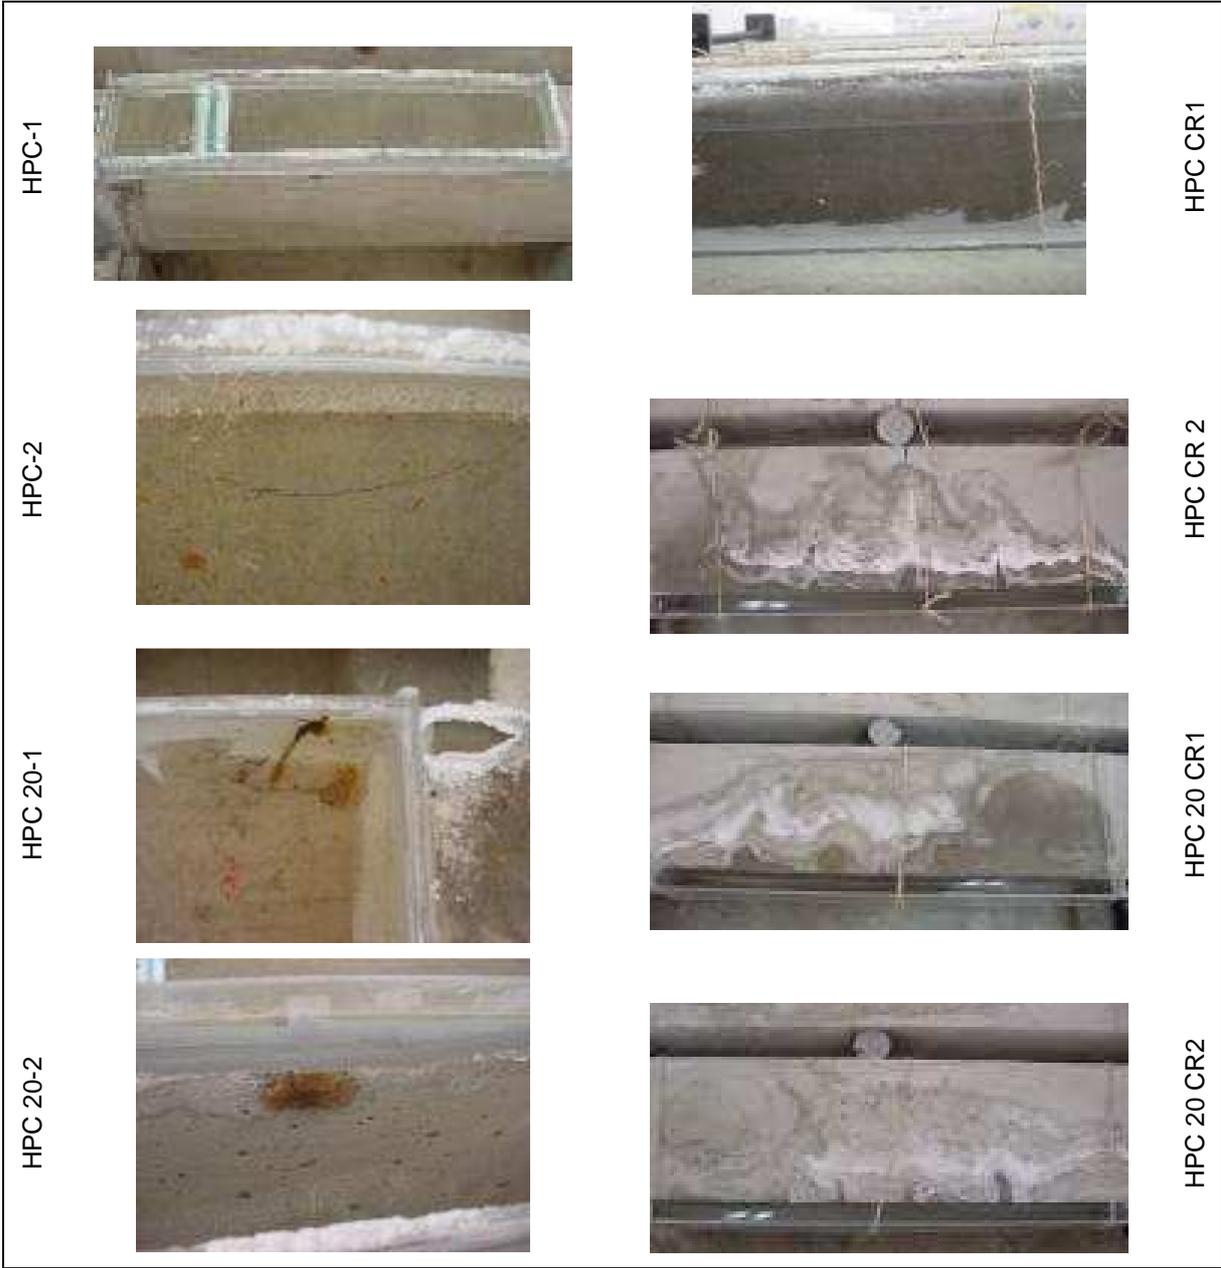
productos de corrosión en la superficie del acero hasta productos de corrosión, que generan agrietamiento en dirección del acero de refuerzo. Con este registro de inspección visual se confirma el avanzado estado de corrosión en el que quedan clasificados los especímenes de acuerdo a sus valores de potenciales de corrosión.

Figura 4-18 Reporte fotográfico de los especímenes HPC

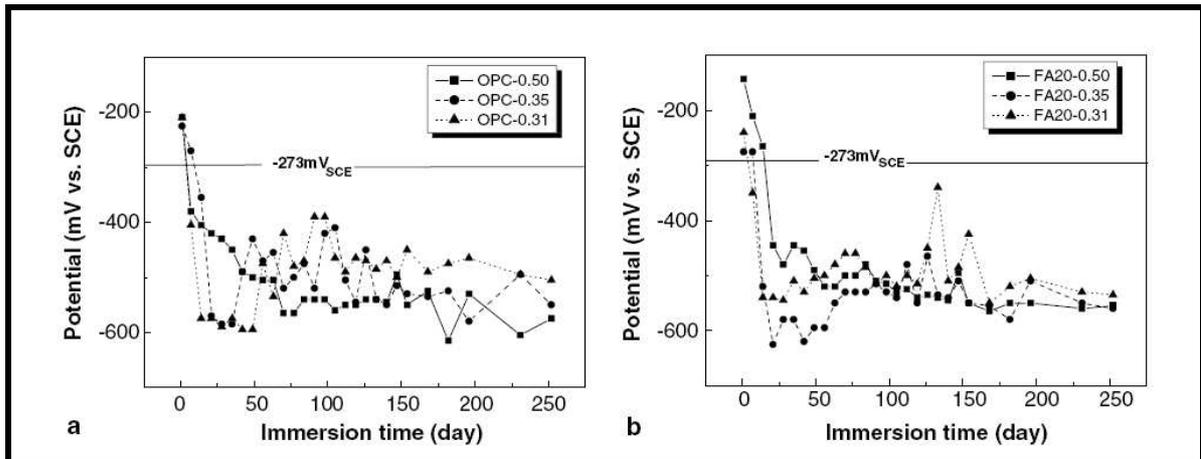
En esta investigación se encontró que la sustitución de 20% de arcilla natural con la composición mostrada en la tabla 3-6 aumenta la probabilidad de corrosión en el acero de refuerzo, esto considerando que en 100 días de exposición el potencial para ACI-20 y HPC-20 es de -536mV (vs Cu/CuSO₄). Resultados similares fueron reportados por Yoon (2006) para concretos con a/c 0.5 conteniendo 20% de ceniza volante para 100 días de inmersión en una solución de cloruro de sodio al 3.5% con potenciales de corrosión del orden de -540mV vs calomel (-614 vs Cu/CuSO₄) figura 5-1. En ambos casos el potencial se ubica en una zona que pronostica corrosión severa.

Figura 5-1 E_{corr} en especímenes de concreto con 20% de ceniza volante.
