DEPARTAMENTO DE INGENIERIA EN METALURGIA Y
MATERIALES

“ANÁLISIS DE FALLA DEL PANEL DE ENFRIAMIENTO SECCIÓN C UTILIZADO EN
LA BOVEDA DEL HORNO DE ARCO ELÉCTRICO”

TESIS

Diciembre 2015

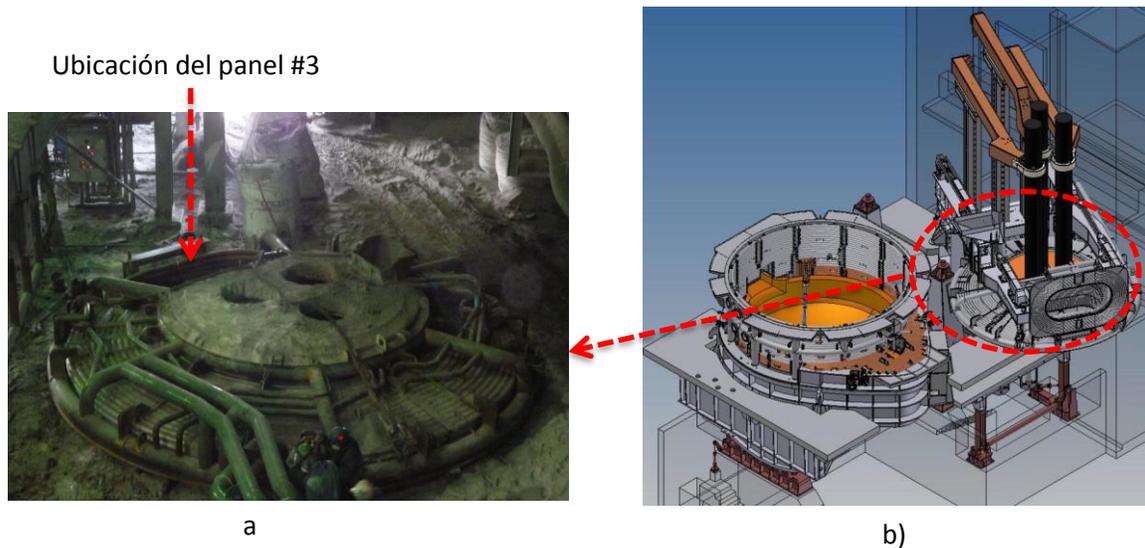
Figura 21. Esquema general del EAF. a) Vista superior de la bóveda fuera de servicio, b) ubicación de la bóveda en el EAF

En la Figura 21a se muestra la vista superior de la bóveda del EAF retirada de servicio. En la Figura 21b se muestra un esquema general del EAF instalado en el área de acería utilizado actualmente.

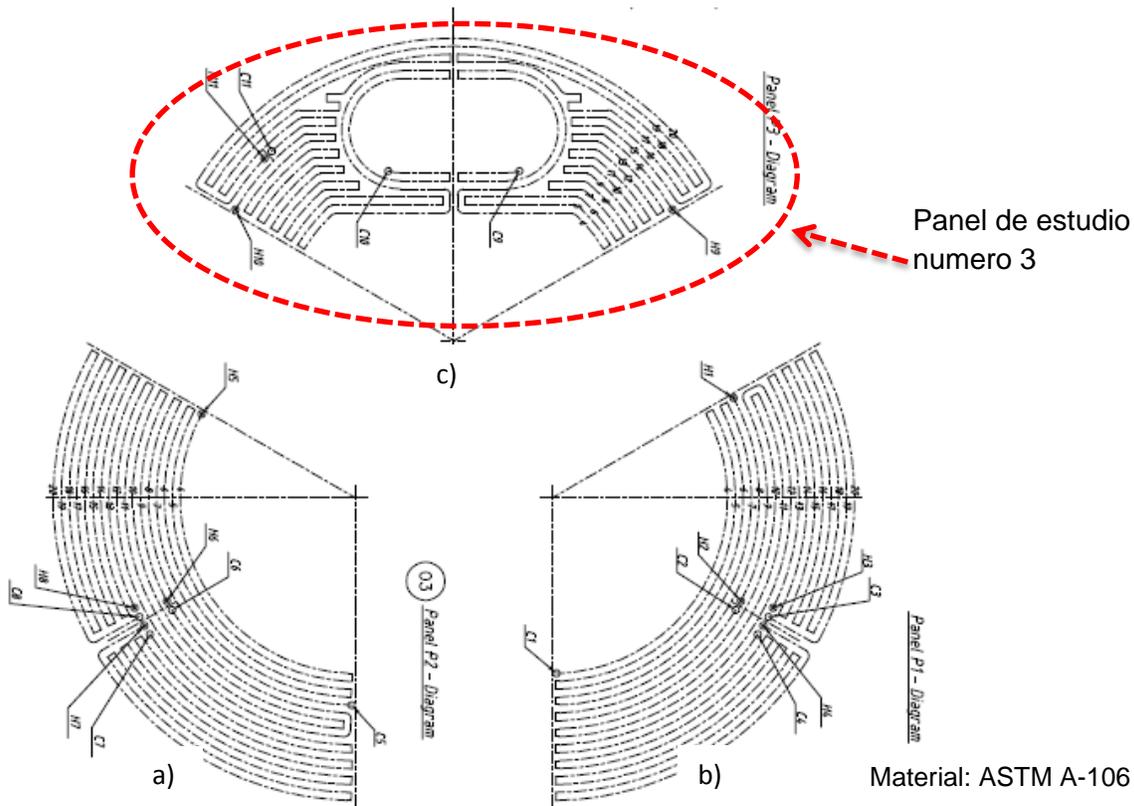
Figura 22. Plano de paneles de la bóveda. a) Sección de panel número 1, b) sección del panel número 2, c) sección de estudio del análisis de falla, localización de la campana de extracción de humos.

La pieza de estudio es uno de los paneles de enfriamiento que conforman la bóveda del EAF, el plano de la pieza es mostrado en la Figura 22a), b) y c) respectivamente, en donde se muestran las 3 secciones que conforman la bóveda. La sección de estudio fue la sección a) como se muestra en la Figura 22c).

Se presenta la generación de constantes grietas durante la producción de acero, generando que exista la presencia de líquido refrigerante (agua) dentro del proceso de producción, el cual genera un gran peligro debido a posibles explosiones generadas por reacción ocurridas dentro del horno. El problema expuesto en esta tesis se presentó en una de las secciones de la bóveda del EAF la cual es la que presenta un mayor número de casos de agrietamiento dicho problema de agrietamiento se ubica en toda la superficie del tubo del panel.

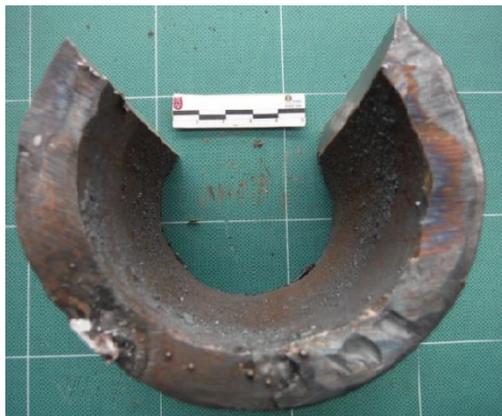
Figura 26. Corte de la sección del tubo a media caña

Para poder observar con más detalle la trayectoria de las grietas se procedió a cortar en dirección longitudinal del tubo (media caña) para de esta forma poder identificar cual era la zona más dañada y así poder enfocar el estudio en esa área. Como se muestra en la Figura 26.

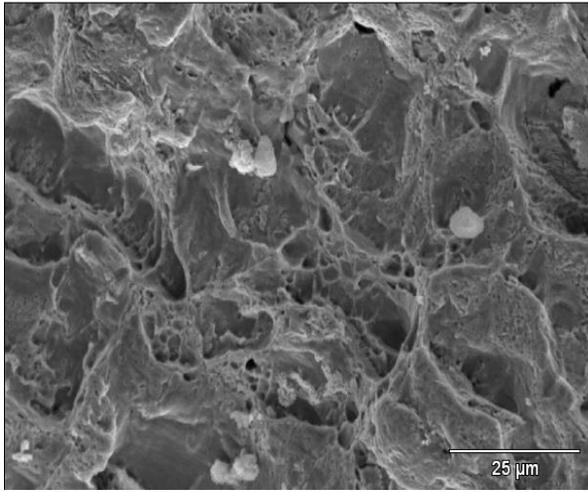
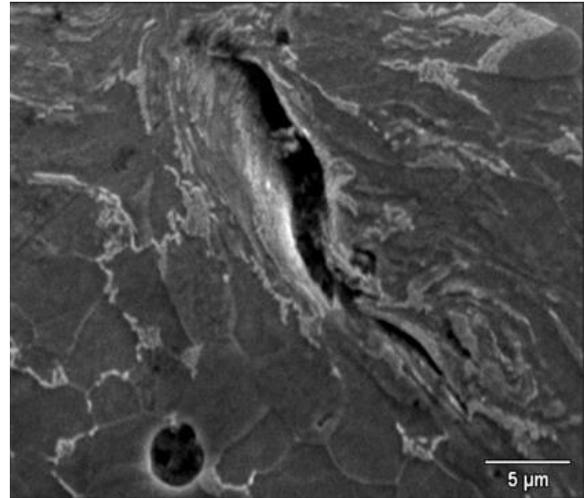
Figura 37. Análisis fractográfico de la zona afectada por calor: a) Presencia de microhuecos en el material y b) presencia de microgrietas. MEB 1000X.

En general se encontraron características típicas de la fractura inducida por fatiga térmica como son: fractura transgranular, microhuecos y micro grietas generadas por la formación de microhuecos actuando como concentrador de defectos reticulares como se puede observar en la Figura 37 a) y b).
