***ANÁLISIS DE INESTABILIDAD DE POZO EN PALEOCENO
SUPERIOR-CRETÁCICO SUPERIOR DEL BLOQUE MALOOB-B,
SONDA DE CAMPECHE, MÉXICO.***

TESIS

**PARA OBTENER EL GRADO DE:
MAESTRO EN CIENCIAS
EN GEOCIENCIAS Y ADMINISTRACIÓN DE LOS RECURSOS
NATURALES**

**PRESENTA:
ING. CARLOS EDER ESLAVA MORÁN**

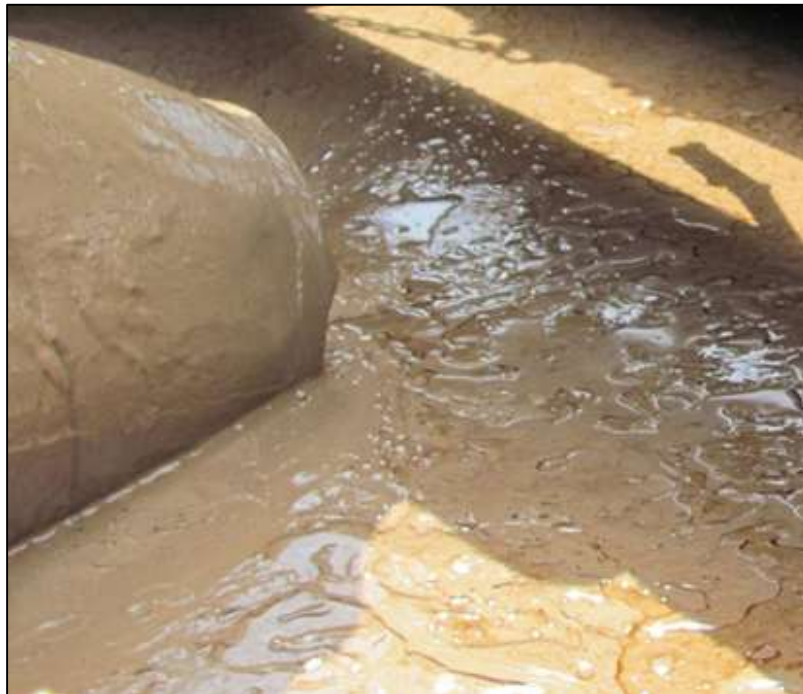
4.5. Lodo de perforación base aceite.

El lodo de perforación está constituido por un 70% de diésel y 30% de agua, este porcentaje es suficiente para que la arcilla reaccione y se hinche causando inestabilidad, la reacción de la arcilla también está en función del tiempo estático del pozo. En la figura 4.5 se muestra el lodo base aceite utilizado en la perforación del Maloob-456.

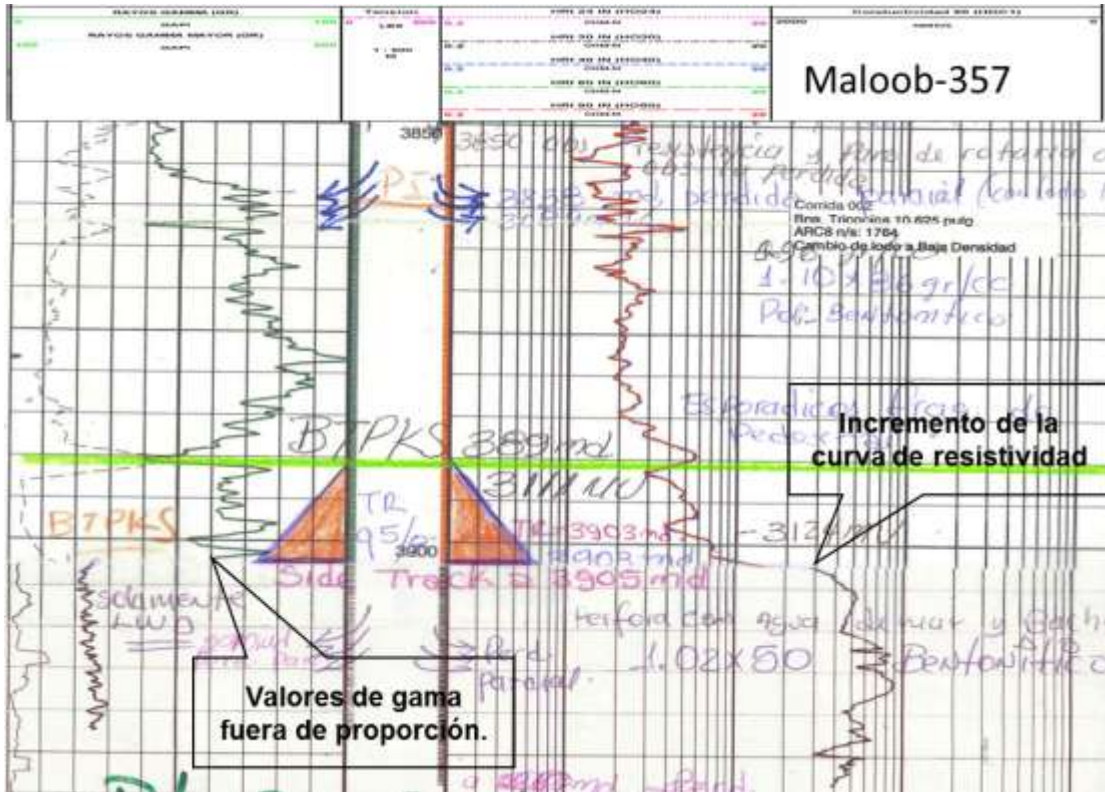
Figura 4.9. Registro resistividad-rayos gama.

En el registro eléctrico se observa un incremento en el valor de la curva de resistividad como es normal a la entrada del horizonte Cretácico Superior debido al contenido de hidrocarburos y en la curva de rayos gama los valores se pierden o salen fuera de escala a 3900 m, esto puede ser debido a la presencia de arcilla en esa zona que contiene mayor cantidad de elementos radioactivos.

El registro resistividad-rayos gama correspondiente a la zona de inestabilidad del Maloob-357 se muestra en la figura 4.9.

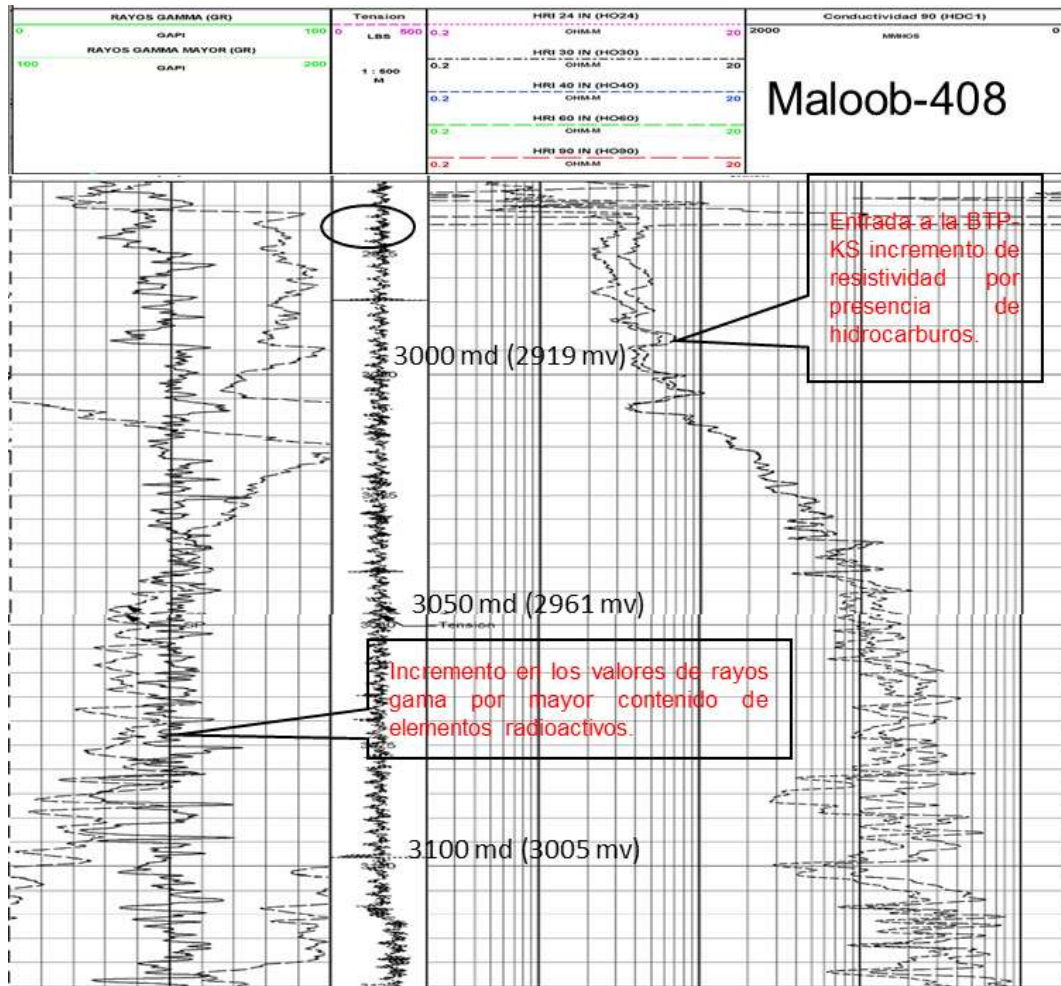
Figura 4.13. Registro de resistividad-rayos gama pozo Maloob-408.

Respecto a los registros eléctricos, la curva de rayos gama nuevamente se incrementa en la entrada al horizonte Cretácico Superior por un mayor contenido de elementos radioactivos en las arcillas ahí presentes, y la resistividad también aumenta por el contenido de hidrocarburos (figura 4.13).

La inestabilidad se presentó en el intervalo 2908-3059 mv, (figura 4.13) con problemas de pérdida total de circulación, atrapamiento de sarta de perforación, pérdida del pozo y daños al equipo de perforación, estos problemas se encuentran resumidos en la tabla 4.7.

Profundidad vertical	Horizonte	Inclinación (grados)	Azimut (grados)	Problema
2908-2940	Paleoceno Superior	39-35	270	Inestabilidad de pozo
2940-2986	Paleoceno Inferior	33-35	270	Inestabilidad de pozo
2986-3059	BTP-KS	35	270	Inestabilidad de pozo
3031	BTP-KS	35	269	Pérdida total de circulación
3059	BTP-KS	35	269	Atrapamiento de sarta y daños al equipo

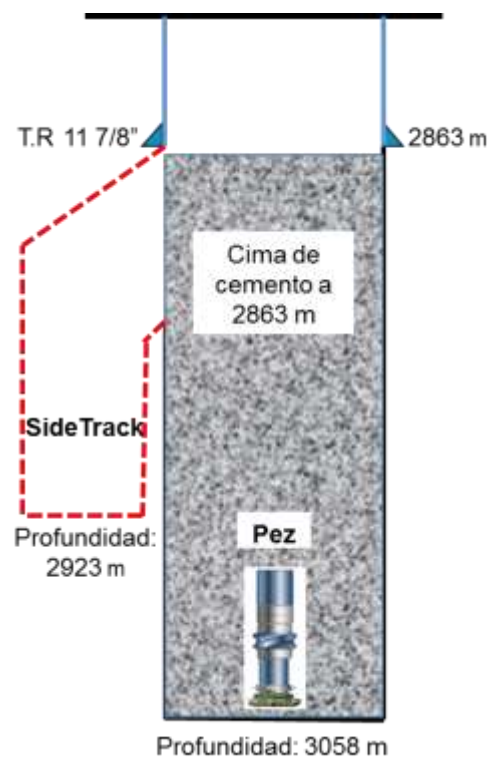
Figura 5.3. Estado Mecánico Final.

En el primer agujero del pozo se cortaron 27 m en el horizonte Paleoceno Superior, 38 m en el Paleoceno Inferior y 129 m en el horizonte BTP-KS con la pérdida total de circulación a 2960 m, mientras que en el SideTrack solo se cortaron 28 m en el horizonte Paleoceno Superior, 32 m en Paleoceno inferior y no se presentó la pérdida total de circulación.

Existe un diagrama en donde se puede representar la profundidad final de un pozo y lleva por nombre "estado mecánico", la figura 5.3 muestra el estado mecánico al finaliza de perforar el SideTrack del Maloob-456.

Para hacer e SideTrack se utilizó un motor de fondo con una deflexión de 1.2° y una herramienta orientadora MWD como se muestra en la figura 5.1 y se perforó desde 2863 a 2923 m.

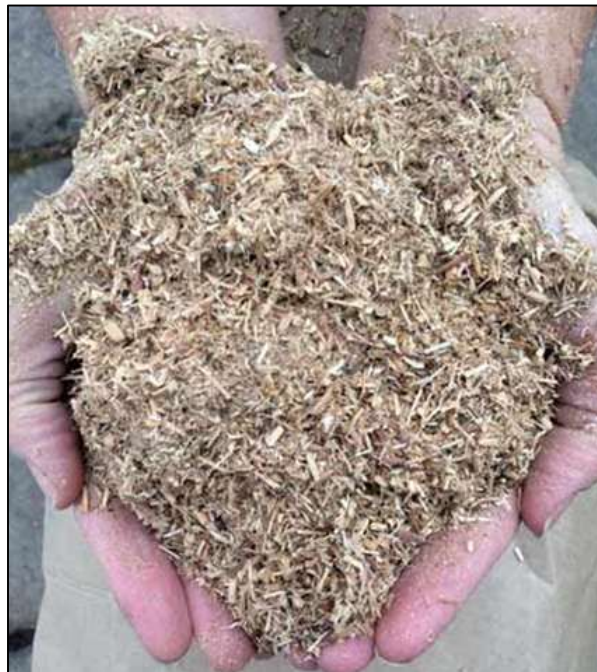
Figura 5.4. Obturante de formaciones a base de celulosa.

Para disminuir la pérdida de circulación no solo se utilizó Carbonato de Calcio sino que además se agregó un obturante a base de celulosa (figura 5.4) que tiene la función de crear una malla artificial en las paredes del pozo para evitar que se filtre hacia la formación y se agrega al lodo en una concentración de 10 a 30 kg por metro cubico dependiendo de la severidad de la pérdida, los beneficios de utilizarlo son: ahorro de lodo de perforación, mantener una columna hidrostática constante y evitar la invasión hacia formación. .

- Para este caso con la pérdida parcial entre 18 a 28 m³ por hora y en ocasiones total, el producto se utilizó en una concentración de 25 kg/m³ reduciendo la pérdida a 7 m³.
- En el SideTrack se perforaron 38 metros dentro del horizonte BTP-KS con pérdida de circulación parcial de manera general, mientras que en la perforación del primer agujero se perforaron 28 metros solamente en el mismo horizonte con la diferencia de que en este la pérdida total de circulación se mantuvo todo el tiempo. En la figura 5.5 se muestra el estado mecánico del pozo al terminar el SideTrack.

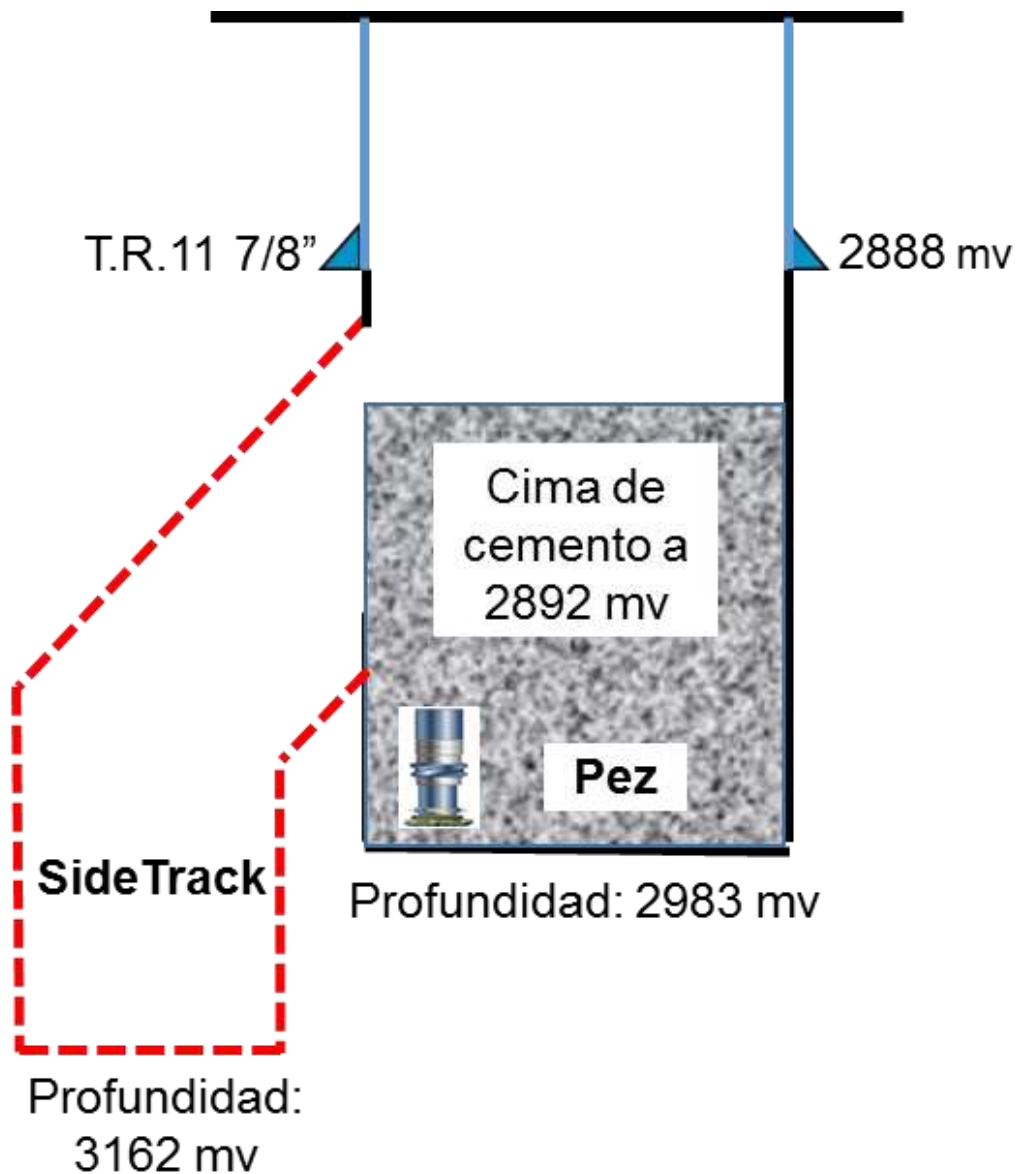
Figura 5.7. Estado mecánico Maloob-408.

- En el SideTrack se perforaron 19 metros en el horizonte Paleoceno Inferior y 251 m en el horizonte BTP-KS, mientras que en el primer agujero se perforaron 22 metros en el horizonte Paleoceno Superior, 72 metros en el horizonte Paleoceno Inferior y 94 metros en el horizonte BTP-KS, y no se tuvo pérdida total de circulación. El estado mecánico al finalizar de perforar el SideTrack se muestra en la figura 5.7.

Se metió una sarta con una herramienta conocida como watermellon para ampliar el agujero, después de esto logro meterse la tubería de revestimiento hasta el fondo perforado a 3162 mv.

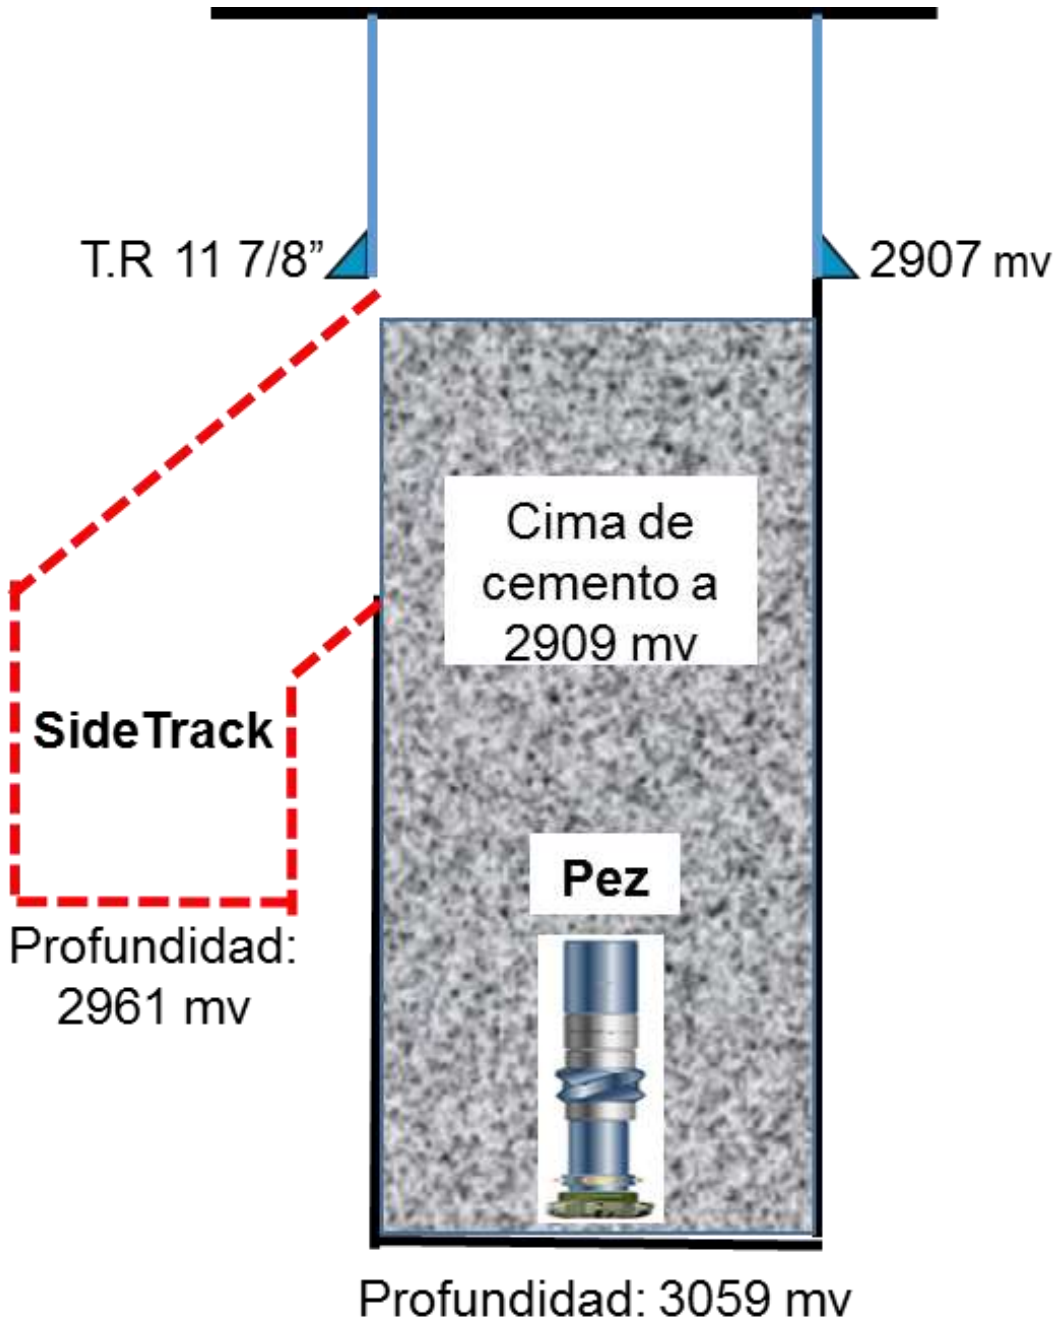
Figura 5.8. Estado mecánico Maloob-379.

El estado mecánico al finalizar de perforar el SideTrack e introducir la tubería revestidora es mostrado en la figura 5.8.

Como dato adicional a este capítulo, la siguiente y última etapa del pozo se perforó hasta 3220 mv en el horizonte Cretácico Medio con pérdida total de circulación a partir de 2984 m en el horizonte Paleoceno Inferior y no se tuvo inestabilidad.
