“ANÁLISIS DE FALLAS EN GASODUCTOS CON CORROSIÓN INTERNA”

TESIS QUE PARA OBTENER EL GRADO DE MAESTRO
EN CIENCIAS EN INGENIERÍA METALÚRGICA

Ing. Sergio Javier García Núñez

ENERO 2011

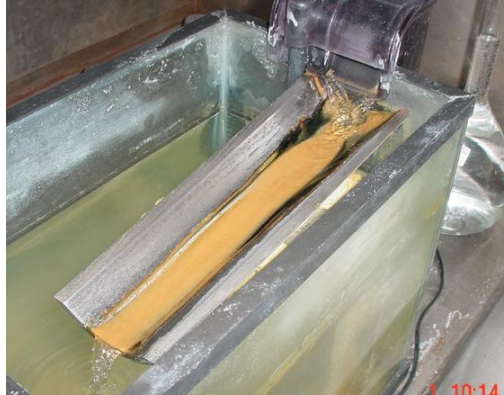
Al paso de una semana se generan productos de corrosión en tonos rojizos típico de la corrosión del acero en medio acuoso. La figura 15 muestra el estado de los depósitos generados.

Figura 15.- Depósitos de productos de corrosión generados a 1 semana de exposición al medio acuoso.

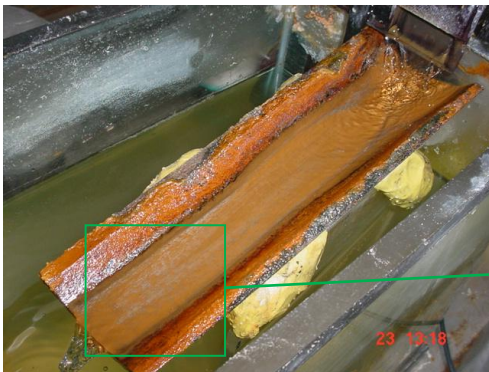
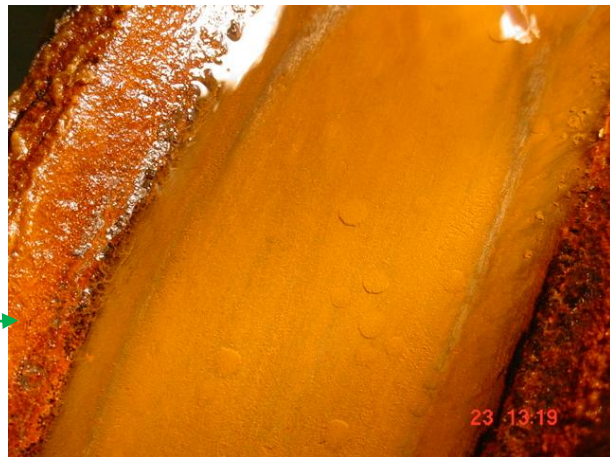
A los 20 días de tiempo de exposición al medio se observan pequeñas picaduras de corrosión, adyacente a la corriente de líquido se tiene una película de productos de corrosión de mayor grosor que la observada por debajo de la corriente de líquido. Se observa marcadamente un perfil de la disolución generada por el medio. La figura 16 muestra el estado de la caña del tramo de tubo A, a los 20 días de exposición al medio.

Figura 15.- Estado del tubo A, a los 20 días de exposición al medio acuoso, note la presencia de PM por corrosión.

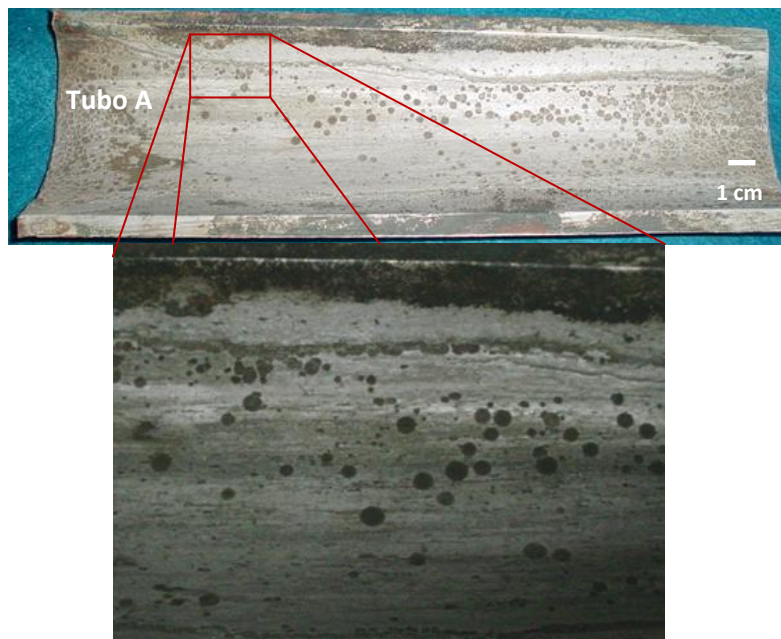
Figura 39.- Tramo de tubo A expuestos al medio acuoso, observe la morfología de la PM

Las PM generadas por el medio acuoso en el caso de la media caña A, presentan una morfología circular y con ligeros bordes agudos, esta morfología es típica de la corrosión del hierro en el medio acuoso [cita]. Para el caso de los tramos B y C el resultado es similar, solo en el caso del tramo C se observo una mayor densidad de PM además de que estas poseen una morfología ligeramente más elíptica.

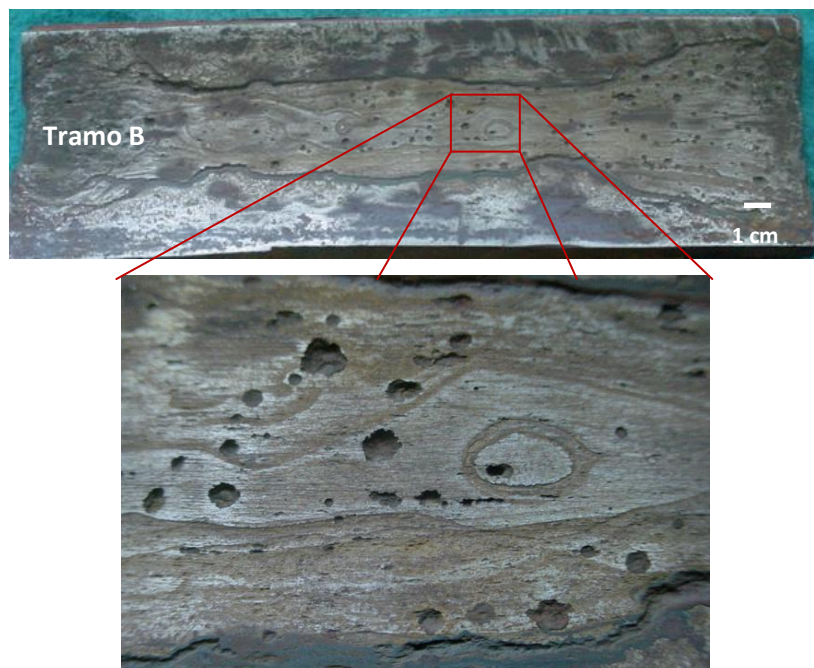
Figura 40.- Tramo de tubo B expuestos al medio acuoso, observe la morfología de la PM

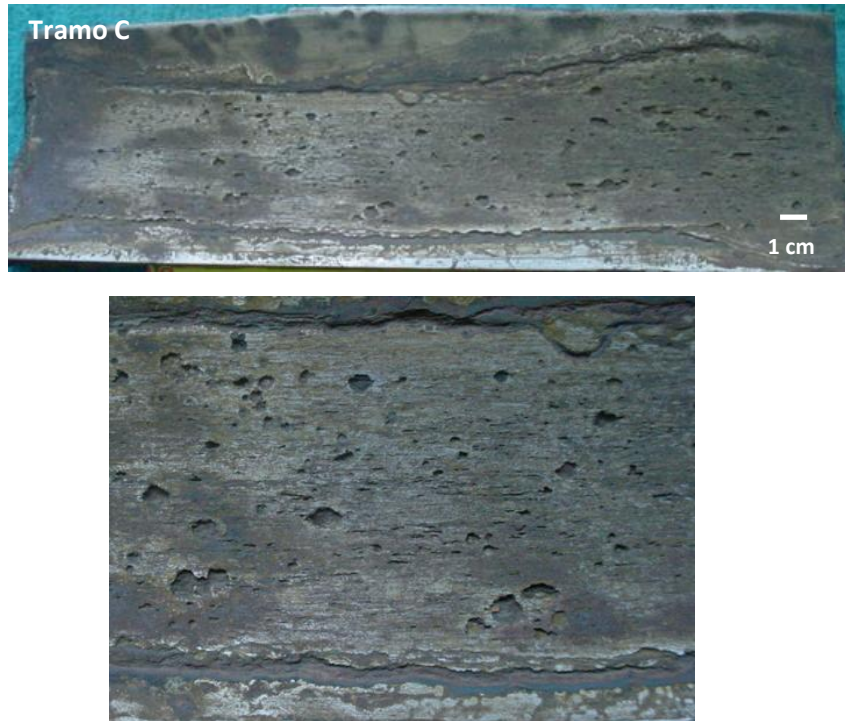
Figura 40.- Tramo de tubo C expuestos al medio acuoso, observe la morfología de la PM

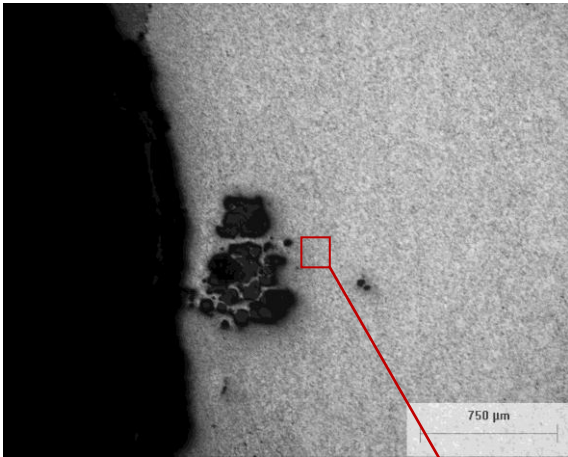
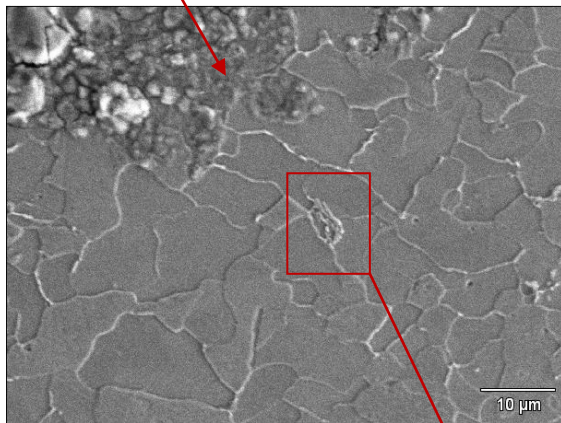
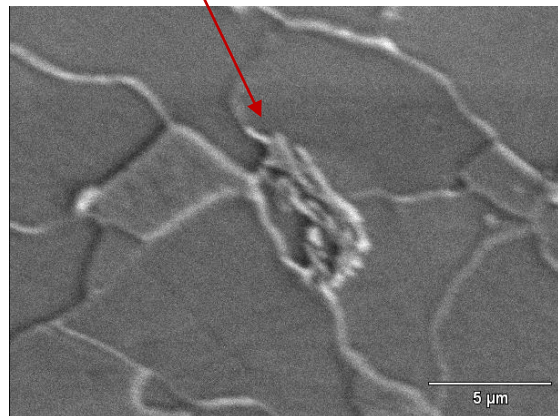
Figura 41.- Microestructura del acero del tramo A mostrando picaduras de corrosión y a detalle los inicios de la disolución en la perlita

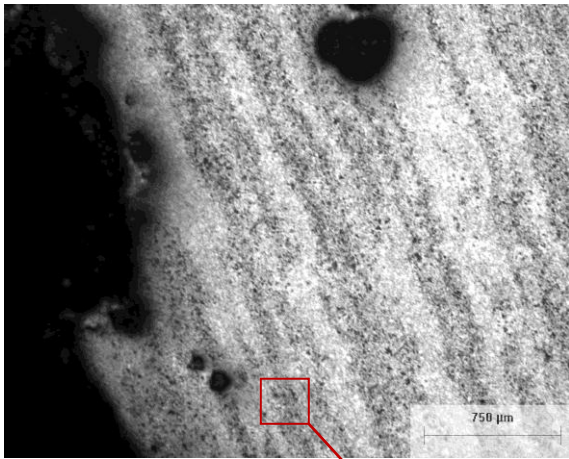
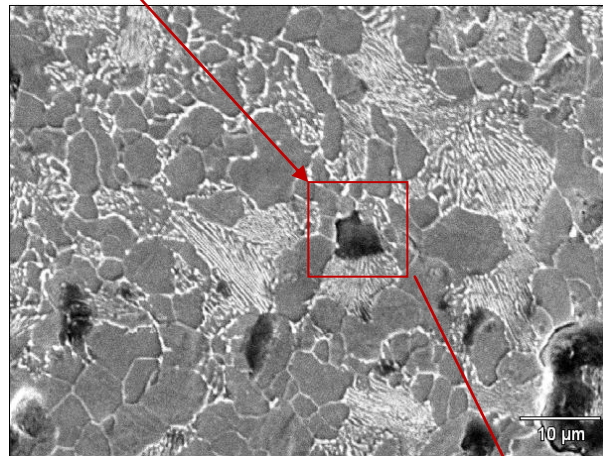
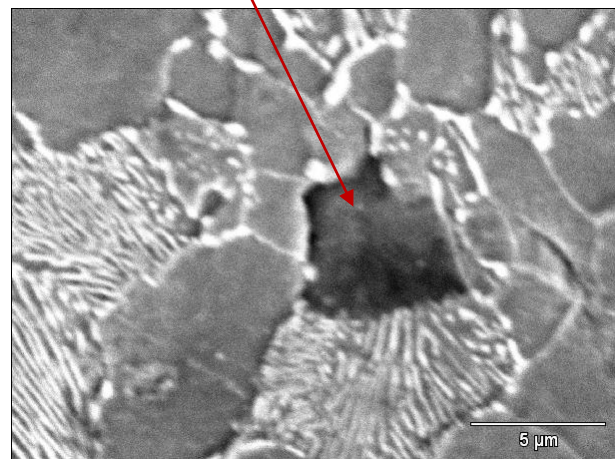
Figura 42.- Microestructura del acero del tramo B mostrando picaduras de corrosión y a detalle los inicios de la disolución en la perlita.

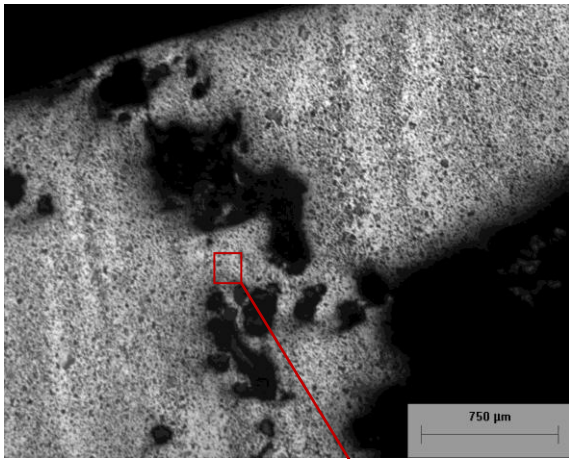
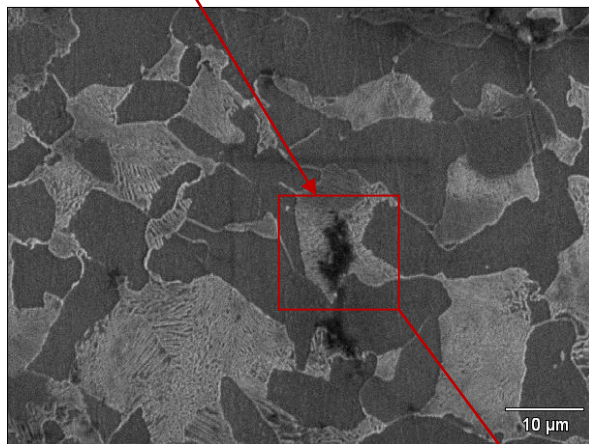
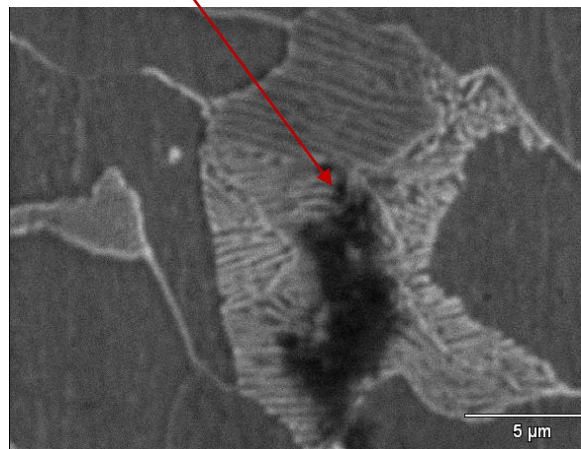
Figura 43.- Microestructura del acero del tramo C mostrando picaduras de corrosión y a detalle los inicios de la disolución en la perlita.
