INSTITUTO POLITÉCNICO NACIONAL

“EVALUACIÓN DE LAS PROPIEDADES MECÁNICAS SUPERFICIALES DE UN
ACERO AISI H13 BORURADO”

T E S I S

QUE PARA OBTENER EL GRADO DE MAESTRO EN CIENCIAS EN INGENIERÍA
MECÁNICA

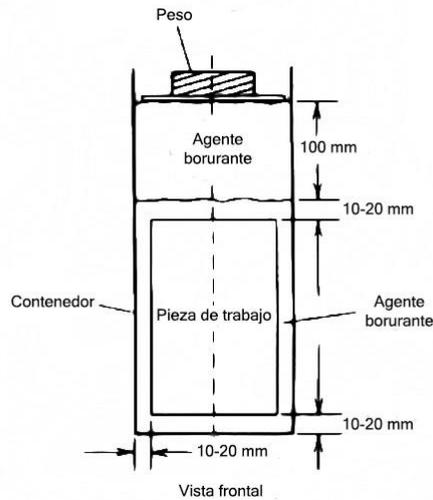
Figura 1.1. Diagrama del empaquetamiento en polvo de una pieza (Modificado de ASM Handbook Vol. 4, 1991).

El proceso de borurado por empaquetamiento en polvo es uno de los métodos más empleados y consiste en cubrir el elemento a borurar con polvo borurante para, posteriormente, ser colocado dentro de un horno, a través de un contenedor de acero. El proceso de borurado se realiza en un rango de temperatura de 700 a 1000 °C, con tiempo de exposición de 1 a 12 horas (ASM Handbook Vol.4, 1991). Si se va a borurar más de un elemento debe existir una separación de al menos 10 mm de polvo borurante entre cada elemento, y deben estar inmersos a una profundidad aproximada de 50 a 100 mm (figura 1.1). Con esto se garantiza que el borurado sea uniforme y que la formación y microestructura de la capa solo serán influenciados por el agente borurante, la temperatura y el material base.

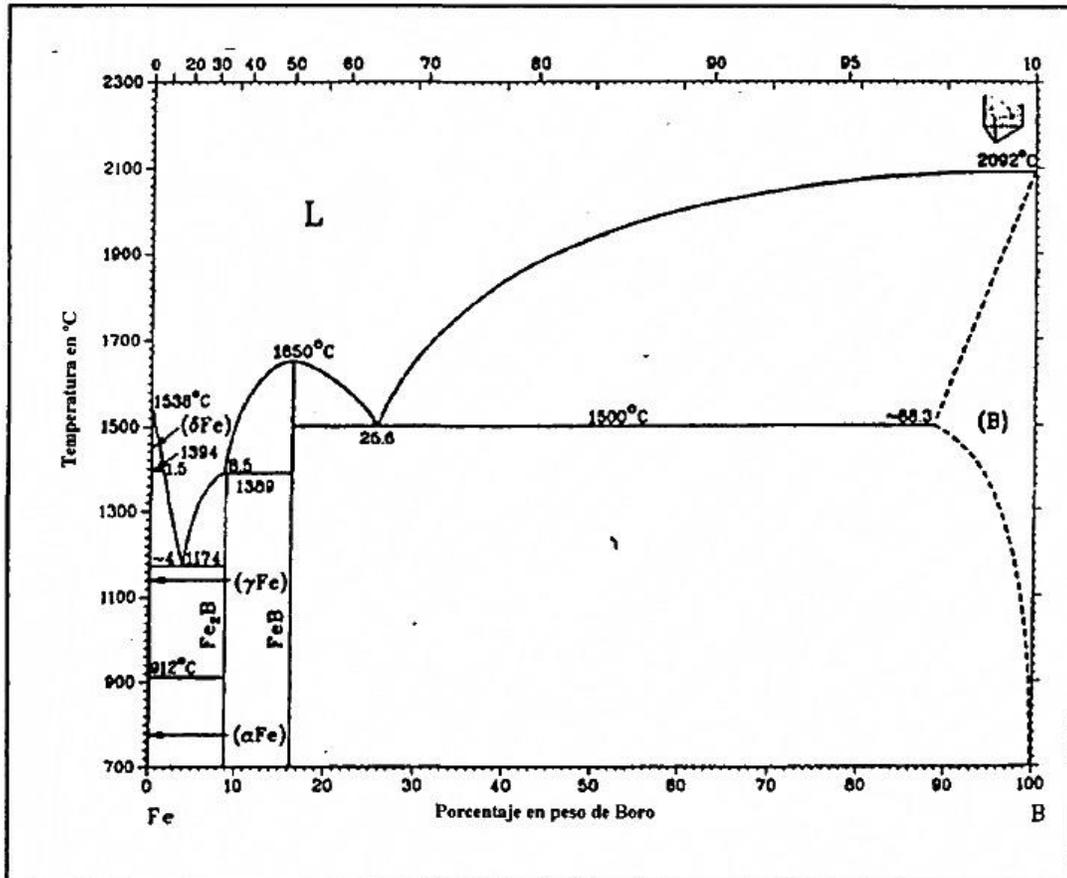
De acuerdo con el diagrama de equilibrio hierro-boro se presentan dos tipos de boruros de hierro, FeB y Fe_2B .

Figura 1.2. Diagrama de equilibrio hierro-boro (Fernández, 1999).

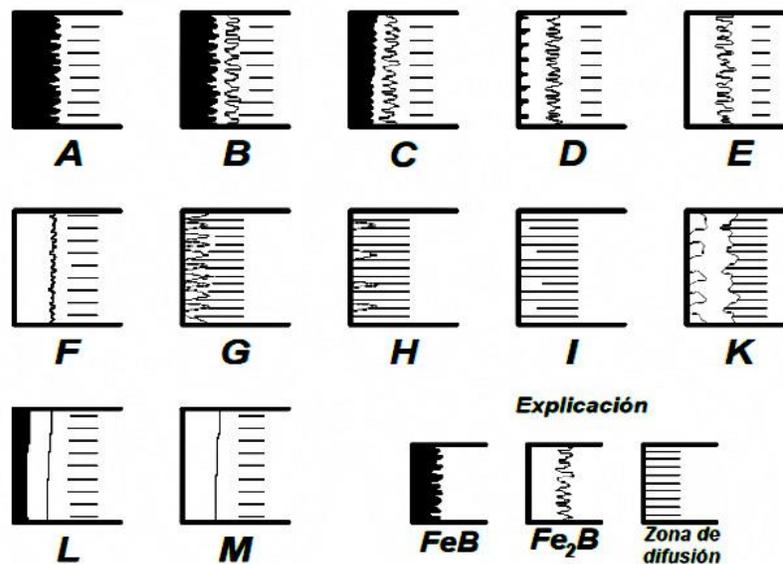
- ✓ E: capa con una sola fase, Fe_2B , con aserración marcada
- ✓ F: capa con una sola fase, Fe_2B , con aserración no tan marcada
- ✓ G: exclusivamente capa Fe_2B aserrada
- ✓ H: capa Fe_2B más aislada y aserrada
- ✓ I: zona de difusión
- ✓ K: capa degenerada
- ✓ L: capa con dos fases, FeB y Fe_2B , uniforme y sin aserraciones
- ✓ M: capa con una sola fase, Fe_2B , uniforme y sin aserraciones

Figura 1.3. Tipos de capas boruradas (Carrera, 2014).

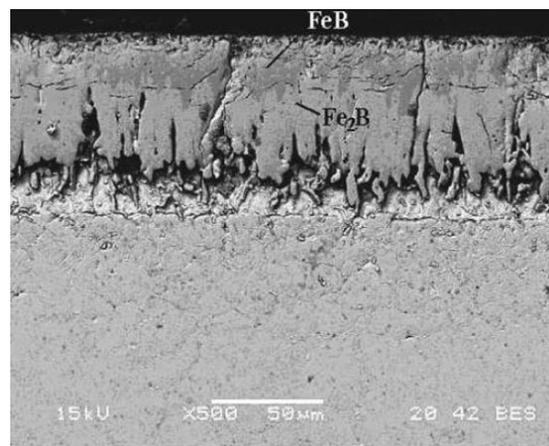
Genel K. (2006) boruró un acero AISI H13 utilizando Ekabor[®] 1 como medio borurante. El proceso de borurado se realizó a una temperatura de 1000 °C, con un tiempo de exposición de 3 horas. Con las condiciones experimentales anteriores se obtuvo una capa de boruros de hierro bifásica (Fe₂B + FeB), con un espesor aproximado de 64 μm y con una morfología semiaserrada. En este acero borurado se alcanzó una dureza promedio de 2000 HV, 3.5 veces más que en el substrato (570 HV).

Genel atribuye la morfología semiaserrada de la capa al alto contenido de cromo en el acero AISI H13.

Figura 1.4. Acero AISI H13 borurado con Ekabor[®] 1 a 1000 °C durante 3h. Se observa una morfología semiaserrada (Genel, 2005).

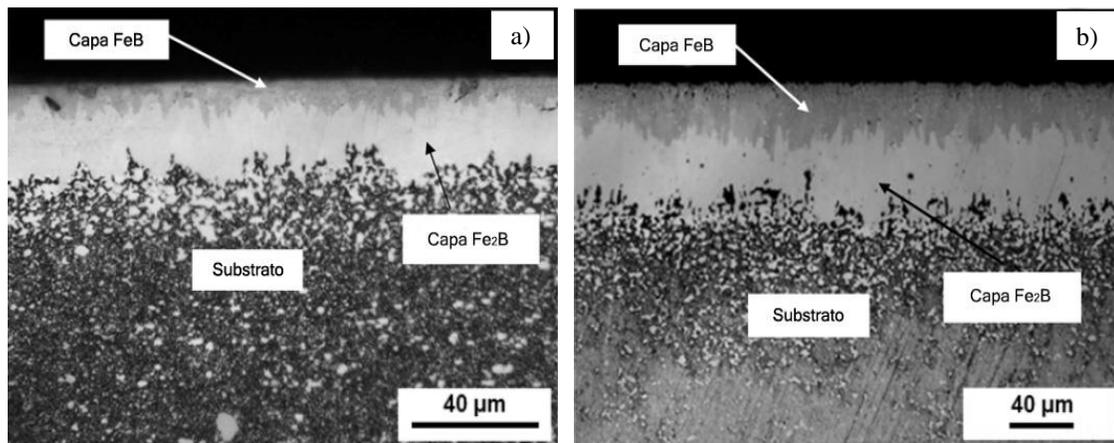
Figura 1.5. Vista en sección transversa de las capas FeB y Fe₂B formadas en un acero AISI D2 a a) 900 °C durante 8 horas y b) 1050 °C durante 6 horas (Modificado de Campos y cols., 2011).

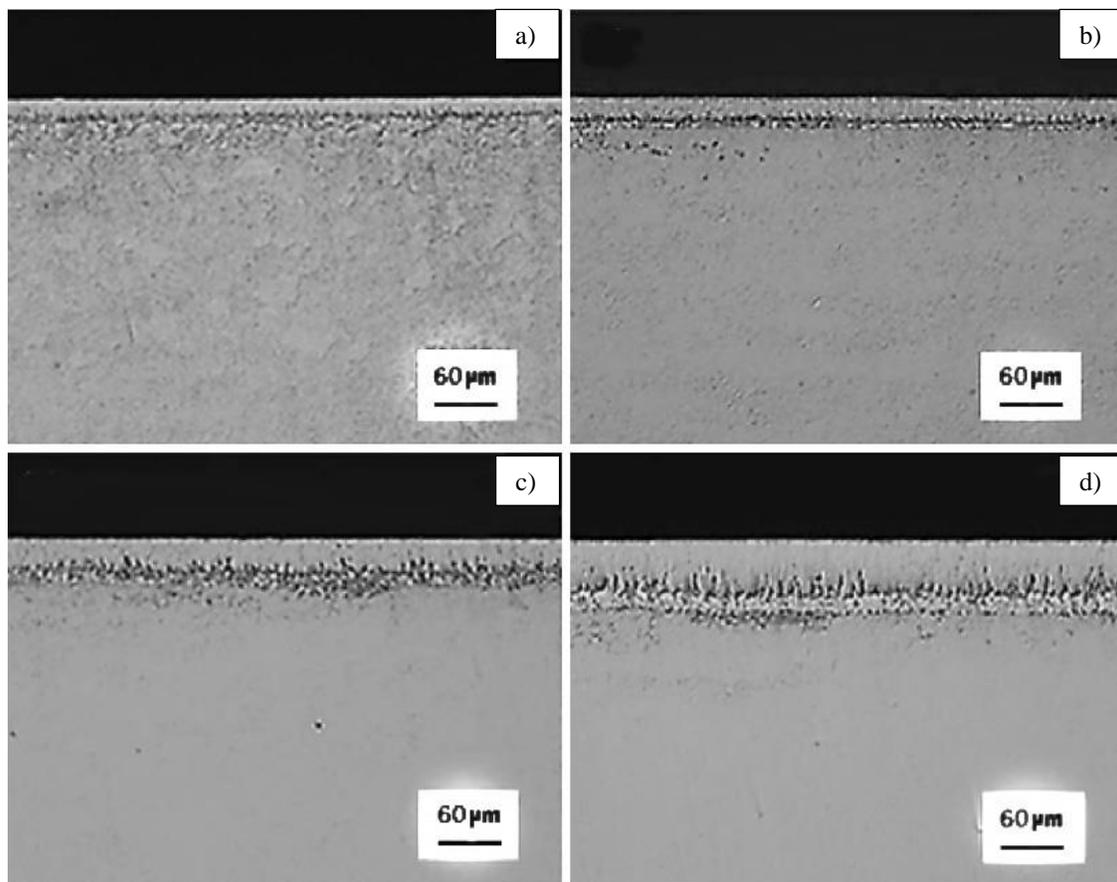
Por otra parte, Keddam y cols., (2014) también boruraron un acero AISI H13, pero a 900 °C durante 2, 4, 6 y 8 horas, formándose una capa monofásica (solo Fe₂B). Para todas las condiciones se utilizó polvo DURBORID® fresco y se obtuvo una morfología con tendencia plana. El autor atribuye este tipo de morfología a los elementos aleantes del material, debido a que los elementos de aleación modifican la morfología de la interfaz (capa/substrato), y se concentran en la parte más baja de la capa generando una morfología de capa plana. La concentración de los elementos de aleación disminuye la difusión de boro activo a través de la reducción del espesor de capa.

Figura 1.6. Micrografías de las capas boruradas de un acero AISI H3, borurado a 900 °C durante a) 2, b) 4, c) 6 y d) 8 horas (Keddam y cols., 2014).

De acuerdo a las micrografías presentadas por Keddani y cols., (2014) para un acero AISI H13, borurado a 950 °C, a un tiempo de exposición de 6 horas (Figura 1.6c), se puede observar que la morfología de la capa obtenida es muy similar a la que se presenta en este trabajo de investigación (Figura 3.2). De lo anterior se concluye que la morfología de capa semiaserrada es característica del acero AISI H13 borurado.

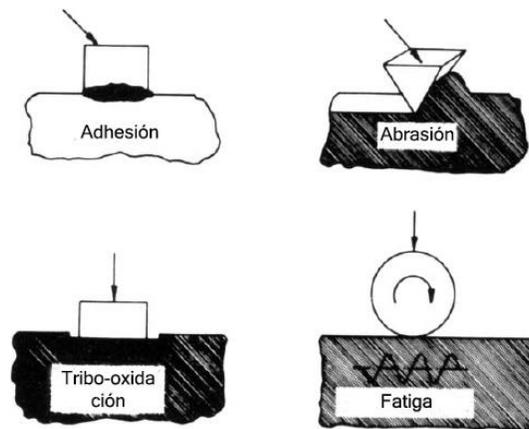
- 1) Desgaste adhesivo
- 2) Desgaste por tribo-oxidación
- 3) Desgaste abrasivo
- 4) Desgaste por fatiga de contacto

Figura 2.1. Mecanismos de desgaste (Modificado de Tribology Series, 1987).

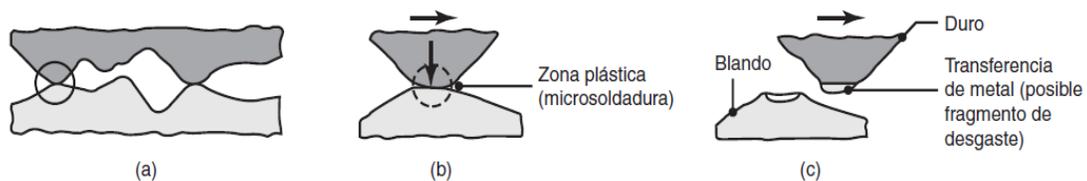
Figura 2.2. a) Dos asperezas en contacto, b) adhesión entre dos asperezas y c) formación de una partícula de desgaste (Kalpakjian, 2008).

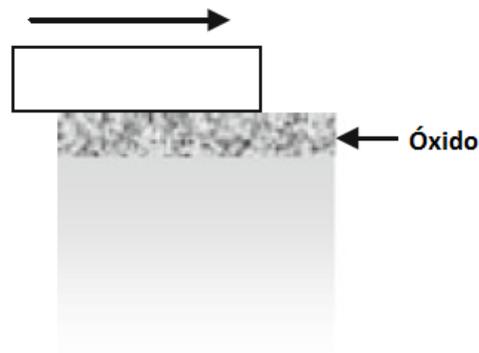
Durante el contacto entre las asperezas se generan fragmentos de desgaste por adhesión (algunos salen del sistema tribológico y otros permanecen atrapados entre las superficies). Dichos fragmentos son endurecidos por deformación, fracturados, oxidados y aglomerados. Si las condiciones de deslizamiento y la carga son intensos, se forma una capa tribológica compacta. Si la temperatura es lo suficientemente alta se forma un esmalte protector en la superficie de la capa (por sinterizado). Mediante la posible fractura frágil de las fases se vuelven a formar fragmentos (se repite el ciclo).

Figura 2.3. Tribo-oxidación (Modificado de Straffelini, 2015).

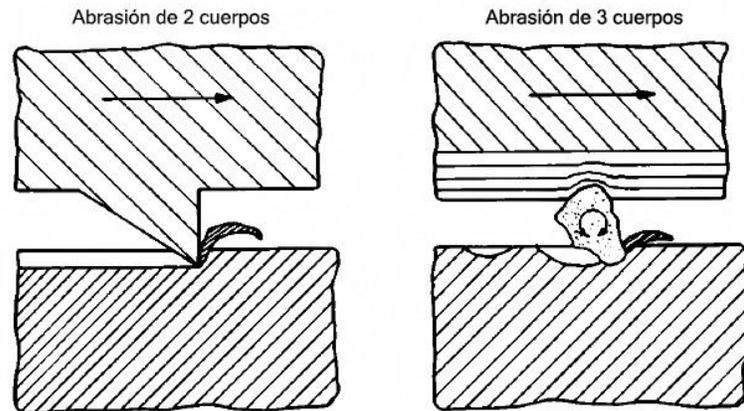
Existen dos tipos de interacción abrasiva: la abrasión de dos cuerpos y la abrasión de tres cuerpos. En el primer caso una partícula dura penetra plásticamente a otra menos dura haciendo ranuras en él. En la abrasión de tres cuerpos las partículas duras atrapadas entre las superficies de contacto rotan libremente.

Figura 2.4. Tipos de abrasión (Modificado de Tribology Series, 1987).

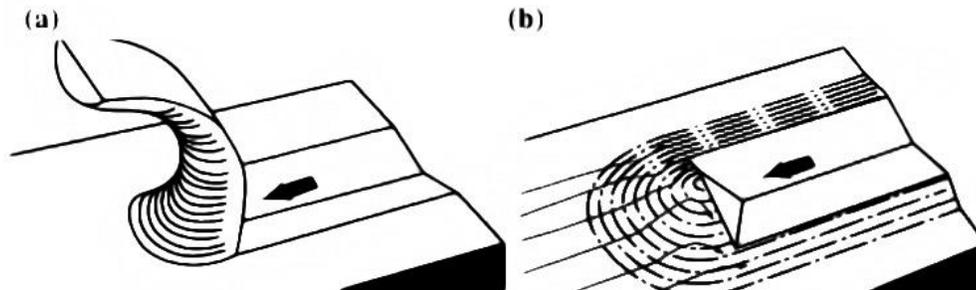
Si el material deformado plásticamente es removido, el desgaste es por microcorte y es máximo. Si el material deformado plásticamente es confinado a los lados del canal, el desgaste es por microarado y será cero, aun y cuando la superficie esté demasiado dañada.

Figura 2.5. Abrasión en materiales dúctiles por a) microcorte y b) microarado (Straffelini, 2015).

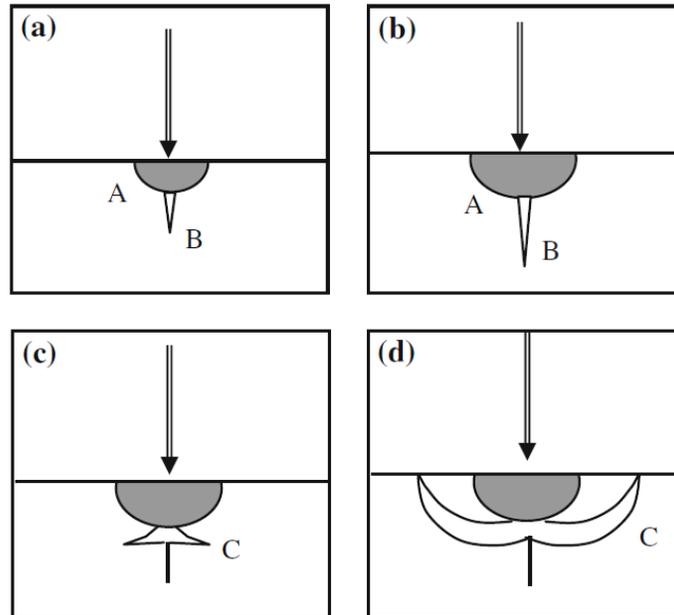
En este tipo de desgaste abrasivo se presenta un mecanismo propuesto por Lawn y Swain, el cual consiste en la generación y propagación de grietas radiales y laterales a partir de una deformación plástica local en el material.

Figura 2.6. Formación de grietas radiales y laterales por el mecanismo de Lawn y Swain. a) deformación plástica generada a partir del contacto angular, b) propagación de la grieta conforme se aumenta la carga aplicada, c) cierre de la grieta perpendicular y formación de nuevas grietas radiales debido a la remoción de la carga y d) astillamiento cuando las grietas llegan a la superficie (Straffelini, 2015).

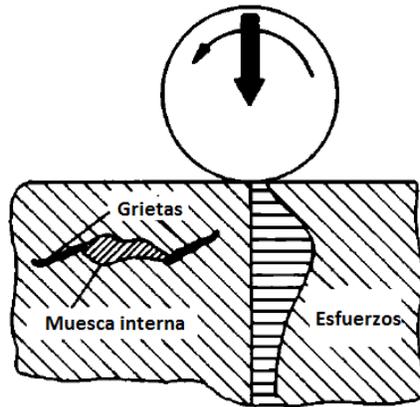
El fenómeno de contacto siempre está caracterizado por grandes deformaciones plásticas y por la remoción de material, desde el inicio. En este mecanismo de desgaste la falla por fatiga está presente. Primero, se aplica una carga cíclica y se da la nucleación y propagación de grietas hasta la fractura total. Aquí, los fragmentos de desgaste se crean después de unos ciclos. Por lo general, el proceso de desgaste se lleva a cabo bajo deformaciones plásticas a pequeña escala, por lo que la región desgastada está libre de grandes deformaciones plásticas a nivel macroscópico (Straffelini, 2015).

Figura 2.7. Nucleación y propagación de grietas en la fatiga de contacto (Modificado de Tribology Series, 1987).

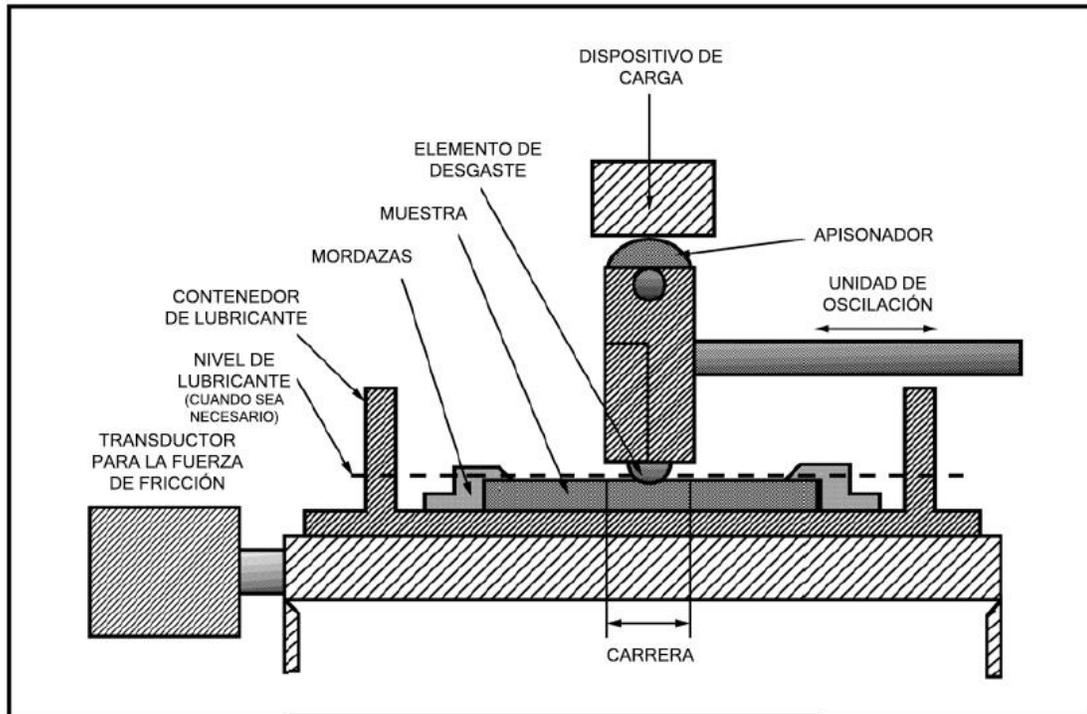
Comúnmente, las pruebas de desgaste reciprocante lineal se realizan en tribómetros, los cuales cuentan con sensores que registran la temperatura, el comportamiento del coeficiente de fricción y la variación de la carga aplicada, con respecto al tiempo, principalmente. Este tipo de prueba consiste en hacer deslizar una esfera sobre una superficie plana a través de un movimiento de vaivén, durante un tiempo y una distancia de deslizamiento específicos. La prueba de desgaste reciprocante lineal se rige por la norma ASTM G133-05.

Figura 2.8. Representación esquemática del equipo utilizado para pruebas de desgaste recíprocante (Modificado de la norma G133-05, 2010).

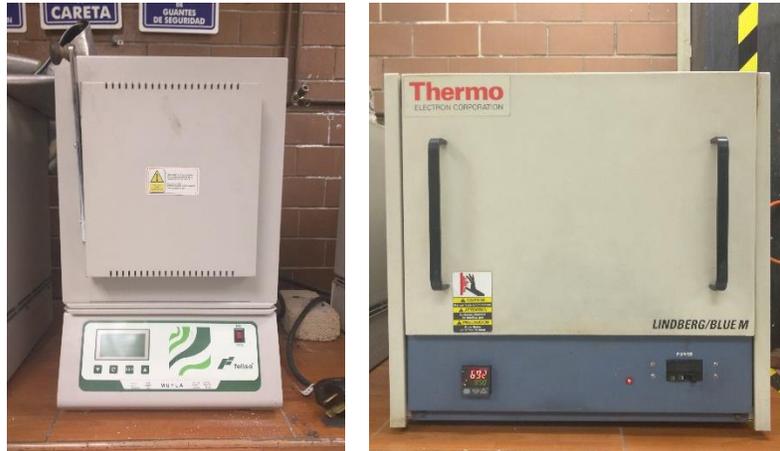
Las muestras se empaquetaron en un contenedor de acero AISI 304L junto con el agente borurante (Ekabor[®] 2). Se procuró que entre cada muestra existiera por lo menos 10 mm de separación. Ya colocadas las muestra y el agente borurante, se cerró el contenedor y se introdujo en un horno Felisa para un precalentamiento a 600 °C. Después del precalentamiento, el contenedor se introdujo en un horno Lindberg, a una temperatura de 950 °C, con un tiempo de exposición de 6 h. El contenedor fue enfriado a temperatura ambiente.

Figura 3.1. Hornos convencionales a) Felisa y b) Lindberg, utilizados para el tratamiento termoquímico de borurado.

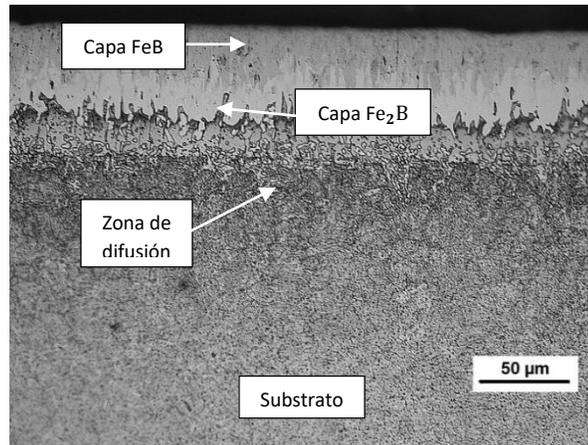
Una de las muestras boruradas fue seccionada y montada en polvo fenólico para realizar un proceso metalográfico sobre ella. El proceso metalográfico consistió en realizar el mismo proceso de desbaste y pulido que se mencionó anteriormente; para el revelado de las capas FeB y Fe₂B, se realizó un ataque químico con nital al 2% durante 8 seg.

Figura 3.2. Identificación de las capas formadas sobre la superficie de un acero AISI H13, borurado a una temperatura de 950 °C, y con un tiempo de exposición de 6 h.

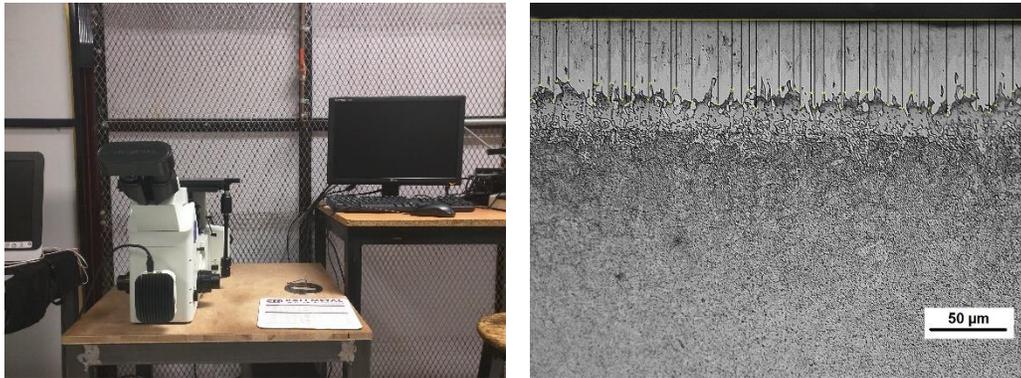
La observación y determinación de los espesores de las fases creadas sobre el acero AISI H13, se realizó mediante un microscopio Olympus GX51 y el software Image Pro Plus v6.0.

Para la medición de los espesores de capa, y debido a la morfología de las capas de boruros de hierro presente en este acero, se consideraron crestas y valles; además, se realizaron un total de 300 mediciones en cada fase.

Figura 3.3. a) Microscopio Olympus GX51 utilizado para la observación de las capas boruradas. b) Metodología utilizada para la medición de los espesores de capa.

Para las fases FeB y Fe₂B + FeB se obtuvieron espesores promedio de 34 ± 2 y 51 ± 5 µm, respectivamente.

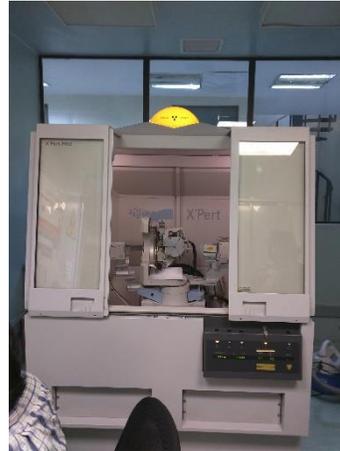
Con el fin de verificar la presencia de compuestos intersticiales base boro en la superficie del acero AISI H13, se realizó una prueba de difracción de rayos X, a ángulo normal, sobre la superficie de una muestra borurada, utilizando una lámpara de cobalto y una longitud de onda de 1.79 Å; esta prueba se realizó con un difractómetro X'PERT PRO PANalytical (Figura 3.4).

Figura 3.4. Difractómetro utilizado para la prueba de XRD.

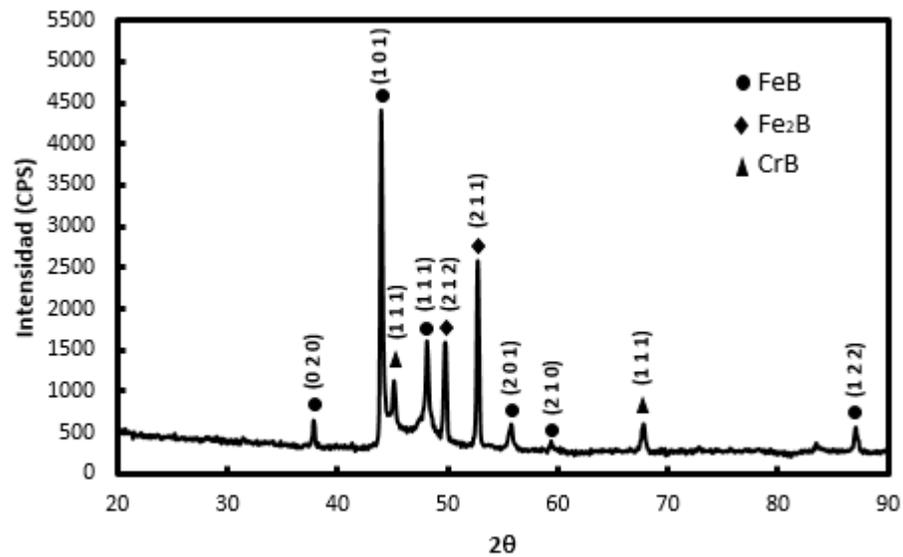
Figura 3.5. Difractograma obtenido de la prueba de XRD sobre el acero AISI H13 borurado.

Los picos con mayor intensidad se registran a 44° y 52° , aproximadamente. Con el espectro resultante (Figura 3.5) se comprueba la presencia de las capas FeB y Fe₂B, además del compuesto intersticial CrB, el cual se encuentra disuelto en la capa de boruros de hierro del acero AISI H13 borurado.

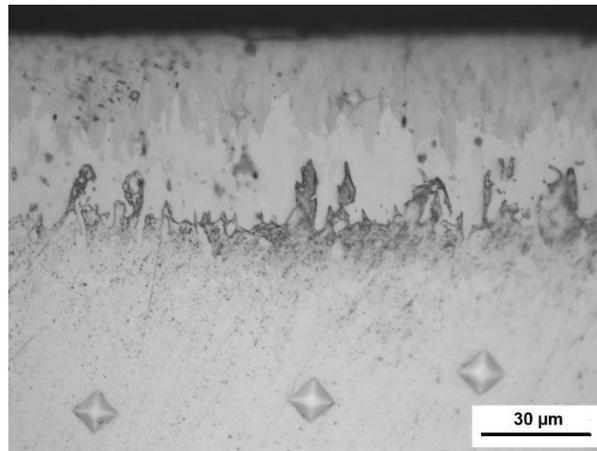
Con el fin de determinar la dureza de las capas FeB y Fe₂B, se realizaron microindentaciones en la sección transversal (desde la superficie hasta el sustrato) de una muestra de acero AISI H13 borurado, utilizando un indentador Tipo Vickers y siguiendo el procedimiento experimental establecido por la norma ASTM E2546-07. Las microindentaciones se realizaron a una distancia de 15 μm desde la superficie, empleando a una carga constante de 500 mN. Se utilizaron 3 microindentaciones para determinar la dureza de cada capa borurada.

Figura 3.6. Microindentaciones realizadas transversalmente, empleando una carga de 500 mN, en un acero AISI H13, borurado a 950 °C durante 6 horas.

Con los datos obtenidos experimentalmente con el equipo de pruebas, como la dureza, módulo de elasticidad, profundidad máxima y la carga aplicada, y aplicando el modelo de Chen y cols. (2008), se estimaron los esfuerzos residuales de las capas FeB y Fe₂B.

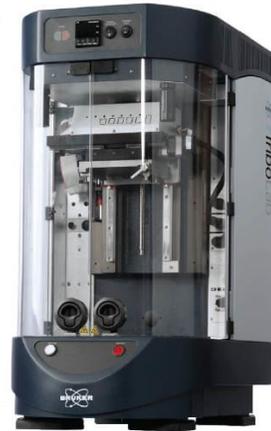
Figura 3.7. Equipo de pruebas UMT-2 utilizado en las pruebas de desgaste recíprocante lineal.

Parámetros como la carga aplicada, distancia y velocidad de deslizamiento, y la carrera, se seleccionaron a partir del equipo de pruebas con el que se dispone en el Grupo Ingeniería de Superficies® (Figura 3.7). Las condiciones experimentales utilizadas para las pruebas de desgaste recíprocante lineal, en ambiente seco y húmedo se presentan en la siguiente tabla:

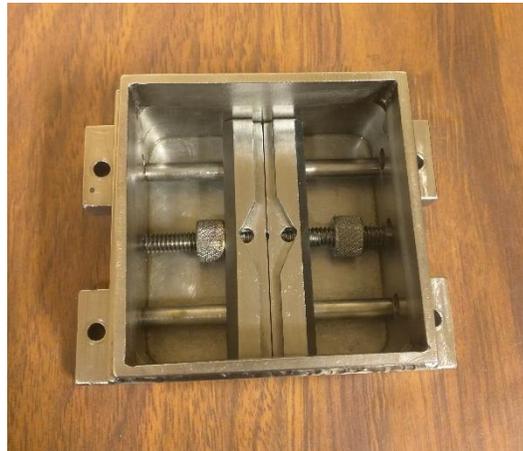
Figura 3.8. Contenedor de acero inoxidable AISI 316L utilizado para las pruebas de desgaste recíprocante lineal, en ambiente húmedo.

*En la condición de desgaste húmedo, se utilizó un aceite automotriz monogrado SAE W-40 y un contenedor.

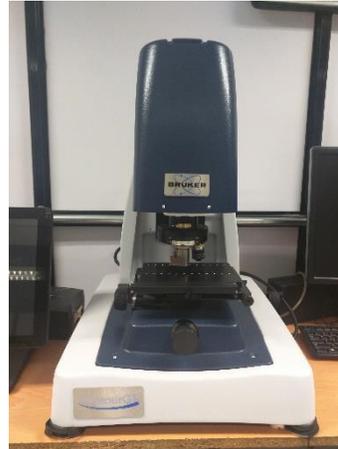
Figura 3.9. Perfilómetro óptico Bruker ContourGT-K.

Una vez concluidas las pruebas de desgaste recíprocante, en ambiente seco y húmedo, se estimó el volumen perdido y las profundidades de los canales de desgaste, por medio de un perfilómetro óptico (Figura 3.9) y el software Vision 64.

Durante la digitalización de las imágenes se variaron los parámetros de Backscan y Length. El Backscan se varió entre 10 y 70 μm , y el Length entre 25 y 60 μm . Además, se utilizó el filtro Data Restore.

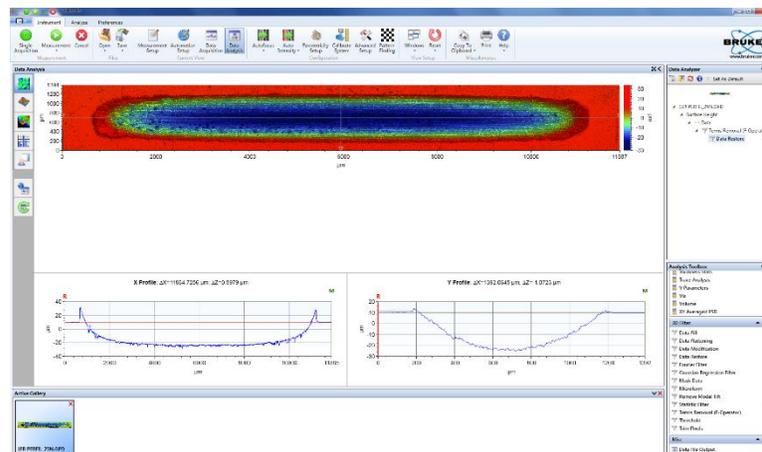
Para la estimación de los volúmenes perdidos, se utilizó el filtro Mask Data y la herramienta Volume. En la parte superior de la siguiente imagen (Figura 3.10) se aprecia un canal de desgaste, reconstruido por perfilometría óptica, y en la parte inferior las profundidades en los ejes x (derecha) y y (izquierda).

Figura 3.10. Reconstrucción de un canal de desgaste, realizado sobre la superficie de un acero AISI H13 en ambiente seco y aplicando una carga de 25 N.

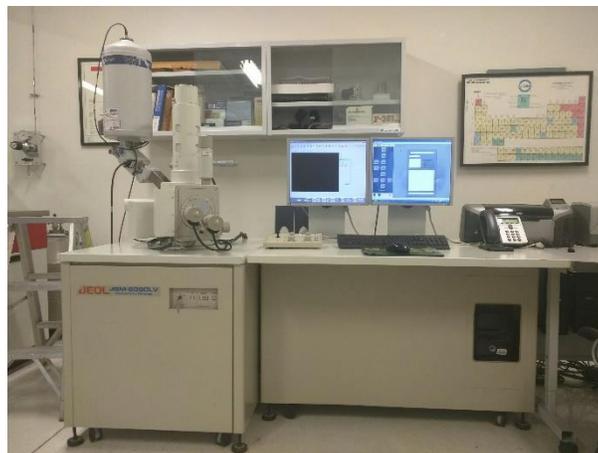
Figura 3.11. Microscopio electrónico de barrido JEOL modelo JSM-6360LV, utilizado para los estudios de SEM y EDS sobre los canales de desgaste y la bola de alúmina.

Las micrografías de los canales de desgaste se realizaron a alto vacío (Hv) y las de la bola de alúmina a bajo vacío (Lv), esto se debió al tipo de material.

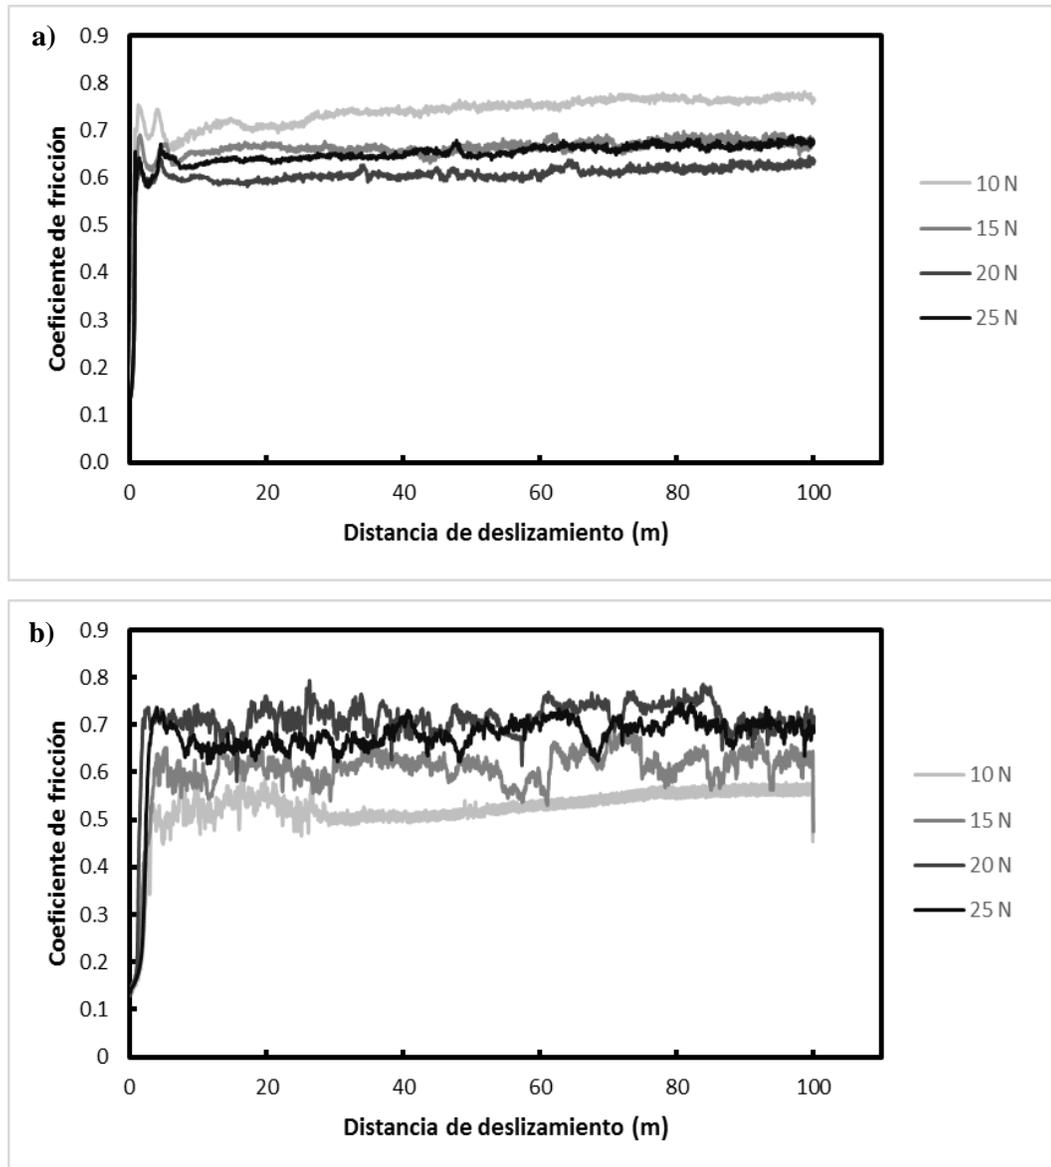
Figura 4.1. Comportamiento de los coeficientes de fricción en los aceros a) AISI H13 y b) AISI H13 borurado, en condiciones de desgaste seco.

En la figura 4.1 se puede apreciar el comportamiento de los coeficientes de fricción (COF) en las muestras de acero AISI H13 y AISI H13 borurado. En ambas condiciones el comportamiento del COF es normal, es decir, al inicio es máximo, después decrece un poco y finalmente se estabiliza. La principal diferencia en el comportamiento del COF en ambos aceros es que en el acero AISI H13 es menos turbulento que en el acero AISI H13 borurado, esto se puede deber a que las rugosidades superficiales de los aceros es distinta, además la formación de partículas de desgaste (debris) también afectan el comportamiento del COF.

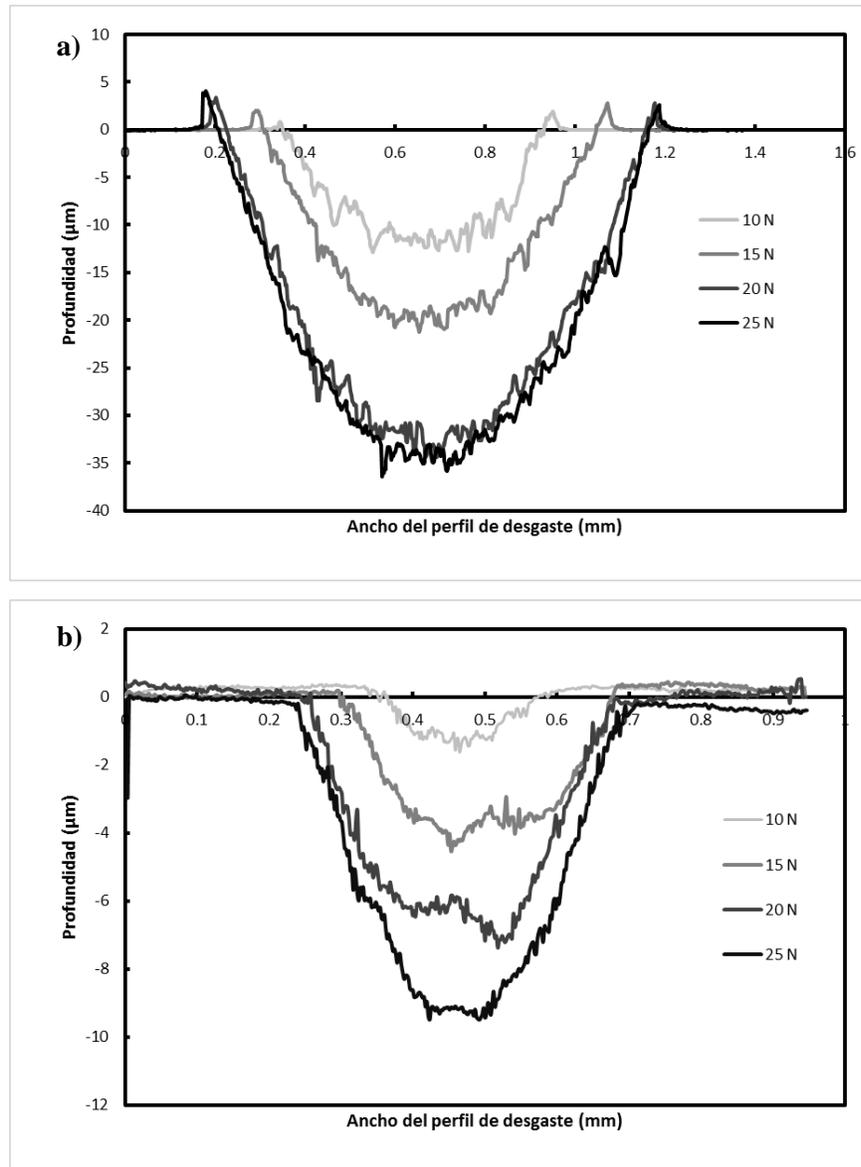
En la siguiente figura se muestran las profundidades alcanzadas en los aceros AISI H13 y AISI H13 borurado. En ambos materiales la profundidad máxima se da a 25 N y la menor profundidad a 10 N. Las profundidades de los canales de desgaste bajo una carga de 25 N, en los aceros AISI H13 y AISI H13 borurado, son de 36 μm y 11 μm , respectivamente; en el acero AISI H13 borurado no se llega a la capa Fe_2B . Comparativamente, se observa una considerable reducción en el valor de la profundidad, esto se debe a la diferencia de dureza en ambos materiales (Tabla 4.2).

Figura 4.2. Profundidades de los canales de desgaste realizados sobre la superficie de los aceros
a) AISI H13 y b) AISI H13 borurado, en ambiente seco.

En la misma figura también se puede observar que en la Figura 4.2a sobresalen por encima del eje de referencia unos picos, los cuales no se presentan en Figura 4.2b. Esos picos que sobresalen son deformación plástica y solo se presentan en el acero AISI H13 debido al comportamiento dúctil que presenta, durante las pruebas de desgaste recíproco lineal en ambiente seco.

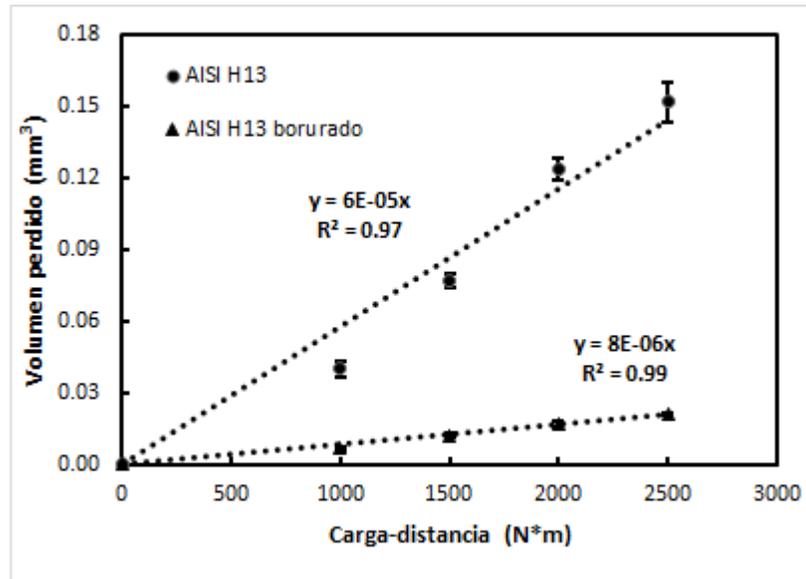
Para la obtención de la tasa de desgaste global de cada acero, se graficó el volumen perdido vs carga-distancia, como se muestra en la Figura 4.3.

Figura 4.3. Tasas de desgaste globales para la condición de desgaste recíprocante lineal, en ambiente seco.

La tasa de desgaste global obtenida para el acero AISI H13 fue mucho mayor que la del acero AISI H13 borurado (6×10^{-5} y 8×10^{-6} mm³/N*m, respectivamente), con lo que se puede comprobar que la capa de boruros de hierro mejora considerablemente la resistencia al desgaste del acero AISI H13.

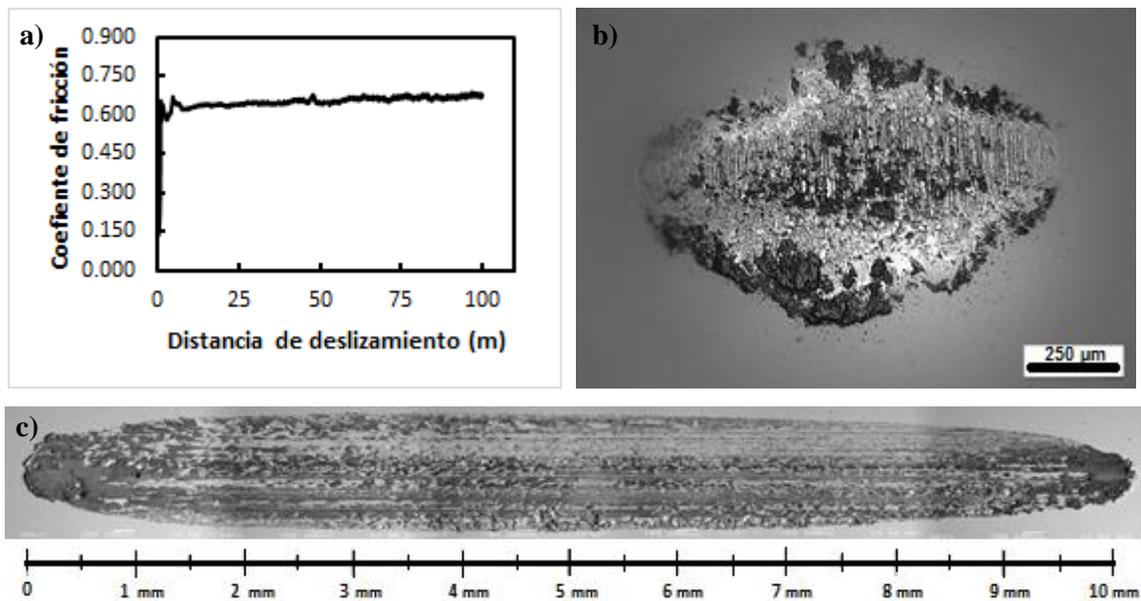
Figura 4.4. a) Coeficiente de fricción, b) marca en la huella de alúmina y c) canal de desgaste, representativos para la condición de carga aplicada de 25 N sobre un acero AISI H13, en condiciones de desgaste seco y a una distancia de deslizamiento de 100 m.

También, en la Figura 4.4b se puede observar la marca de desgaste sobre la superficie de la bola de alúmina, después de las pruebas de desgaste. Sobre la superficie de la bola de alúmina se aprecia adhesión de material y el efecto de arado.

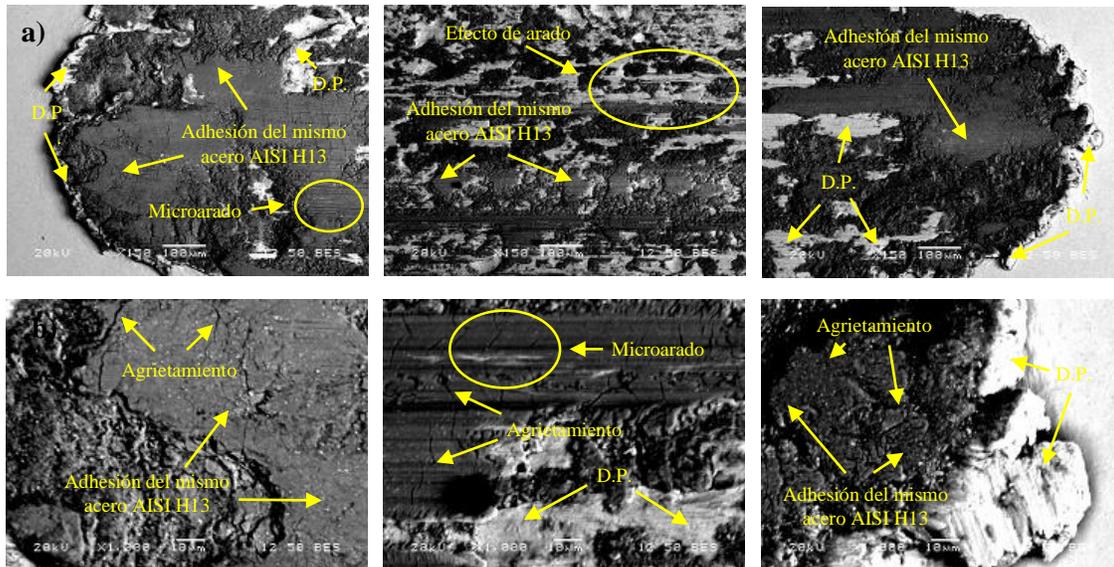
De las micrografías SEM obtenidas del acero AISI H13, sometido a pruebas de desgaste recíprocante lineal, en ambiente seco, se puede observar que existe adhesión del mismo acero AISI H13, deformación plástica (Z.P) y efecto de arado, a lo largo del canal de desgaste. Los mecanismos de desgaste mencionados anteriormente se pueden apreciar en la Figura 4.5. El acero AISI H13, para esta condición de desgaste, muestra un comportamiento dúctil.

Figura 4.5. Mecanismos de desgaste presentes a aumentos de a) 150x y b) 1000x. Canal de desgaste realizado en un acero AISI H13, a 25 N y en condiciones de desgaste seco.

Con los estudios de EDS se corroboró que el material adherido sobre los canales de desgaste y la superficie de la bola de alúmina, era acero AISI H13. Asimismo, en algunos de los espectros obtenidos se pueden apreciar picos de intensidad muy pequeños de aluminio, esto significa que no solamente existe transferencia de acero AISI H13 hacia la bola de alúmina, sino que también lo hay de la bola de alúmina hacia el acero AISI H13. De lo anterior se puede concluir que la bola de alúmina también presenta un daño mínimo en su superficie (aunque este no se observe en las micrografías).

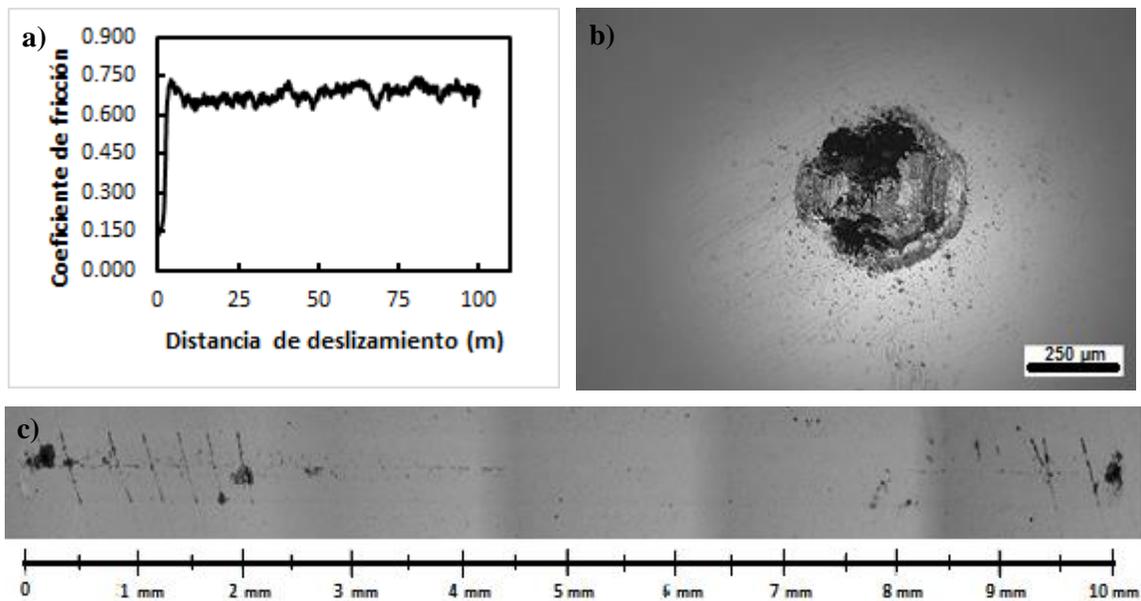
Figura 4.6. a) Coeficiente de fricción, b) marca en la huella de alúmina y c) canal de desgaste, representativos para la condición de carga aplicada de 25 N sobre un acero AISI H13 borurado, en condiciones de desgaste seco y a una distancia de deslizamiento de 100 m.

Las micrografías de la bola de alúmina revelan un desgaste severo en la superficie de dicha bola, si bien los espectros no revelan picos intensos de aluminio, el daño es claramente visible. La adhesión de partículas de la capa FeB en la superficie de la bola de alúmina es poca.

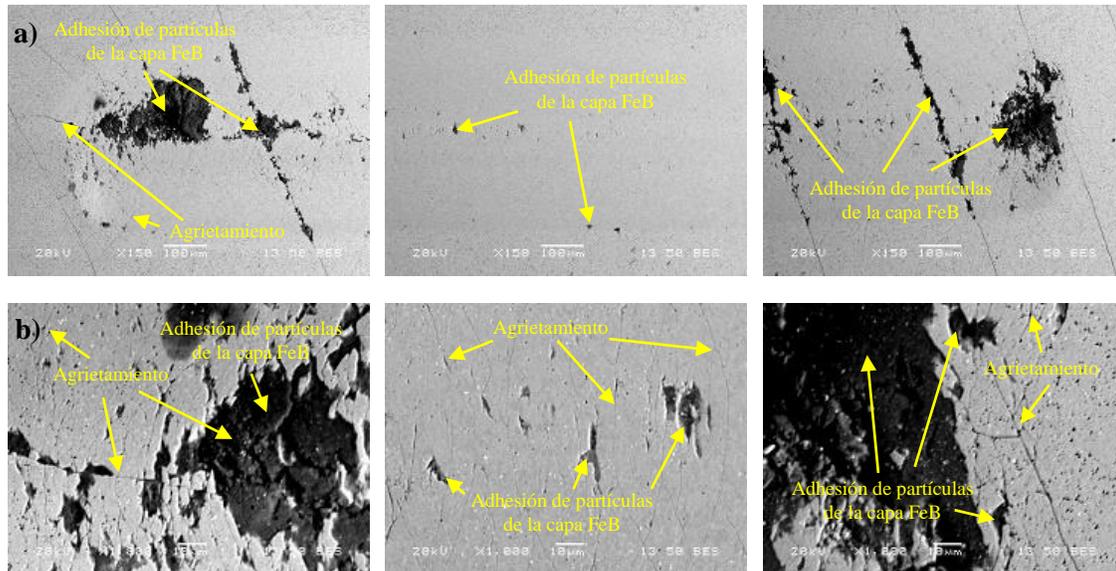
Por otra parte, el acero AISI H13 borurado presenta otra clase de comportamiento, bajo condiciones de desgaste recíprocante lineal. La capa externa (FeB) al ser más dura y frágil que el acero AISI H13 produce menos partículas de desgaste y por ende menos adhesión (Figura 4.7).

Figura 4.7. Mecanismos de desgaste presentes a aumentos de a) 150x y b) 1000x. Canal de desgaste realizado en un acero AISI H13 borurado, a 25 N y en condiciones de desgaste seco.

En esta condición de desgaste se observa que sigue existiendo adhesión, pero ahora de partículas de la capa FeB, además se aprecia la existencia de grietas en los canales de desgaste. La presencia de grietas, después de las pruebas de desgaste, está relacionado con un mecanismo de desgaste de tipo abrasivo.

El agrietamiento mostrado en el acero AISI H13 borurado, tanto en condiciones de desgaste seco y húmedo se debe, principalmente, a la fatiga interna que sufre la capa de borurada, como resultado del movimiento de vaivén de la bola de alúmina sobre la superficie de este acero. Además, el esfuerzo residual de tipo tensil influye en la formación de este tipo de mecanismo de desgaste. La diferencia en ambas condiciones de desgaste, es que en ambiente seco no solo existe adhesión de partículas de desgaste en la bola de alúmina, sino también en el canal de desgaste, algo que no ocurre en ambiente húmedo, debido a que el aceite SAE-W40 solo permite adhesión en la bola de alúmina.

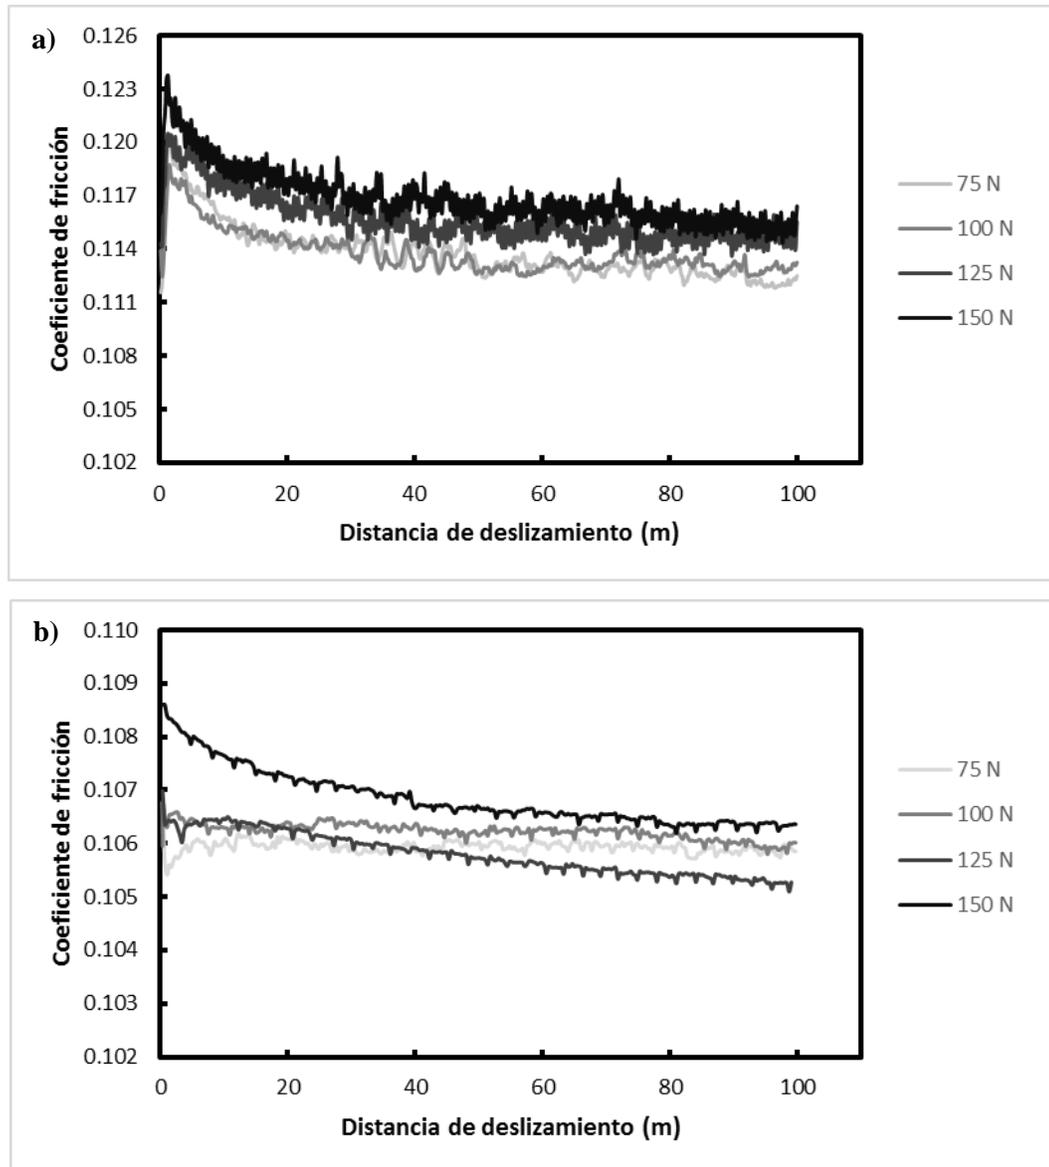
Figura 4.8. Variación del coeficiente de fricción en las muestras de acero a) AISI H13 y b) AISI H13 borurado, durante las pruebas de desgaste en ambiente húmedo.

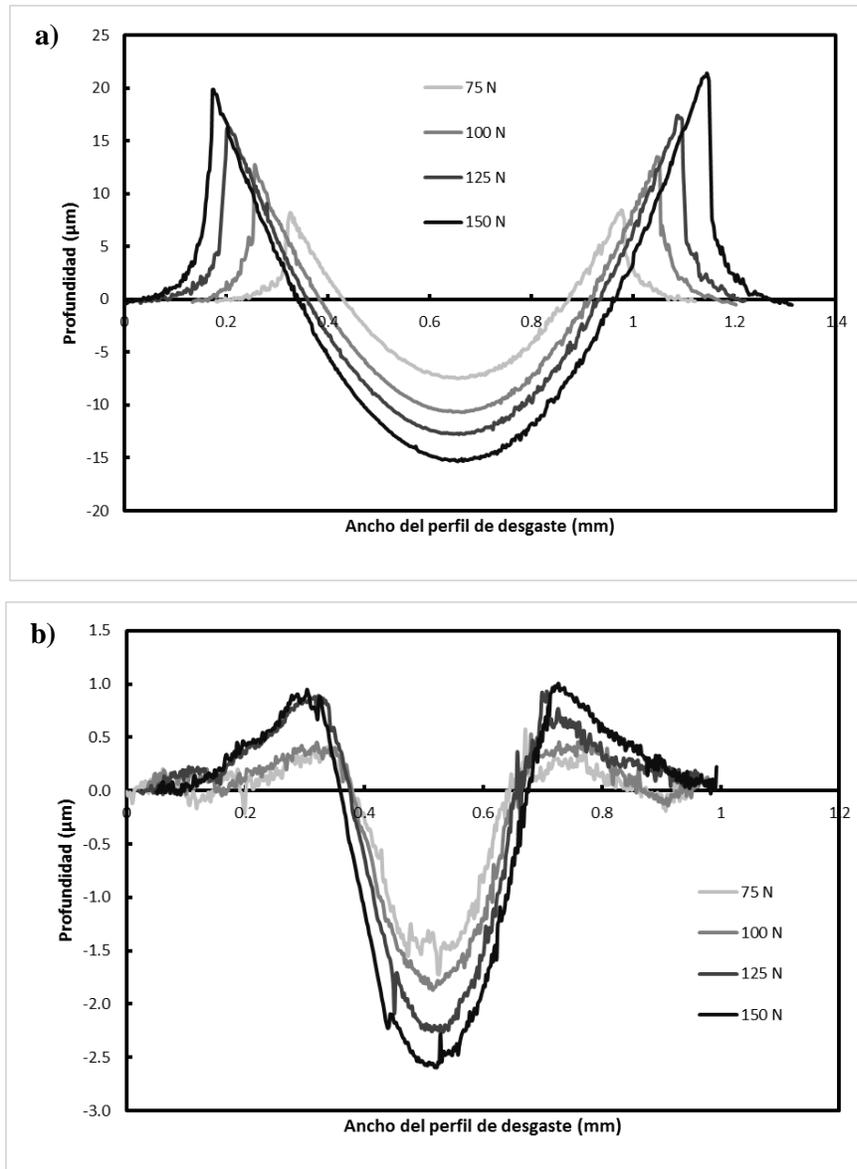
Bajo condiciones de desgaste húmedo se alcanzan profundidades de entre 1.5 y 15 μm . Para estas condiciones de desgaste la profundidad máxima en el acero AISI H13 es de 15 μm y en el acero AISI H13 borurado de 2.6 μm , aproximadamente.

Figura 4.9. Profundidades alcanzadas por la bola de alúmina en cada condición de carga en los aceros a) AISI H13 y b) AISI H13 borurado, en condiciones de desgaste húmedo.

En la Figura 4.9a se observa que hay demasiada deformación plástica a los lados de los canales de desgaste. Esta acumulación de deformación plástica esta relacionada con el tipo de mecanismo de desgaste presente en estas condiciones de desgaste. Este fenomeno no es tan apreciable en el acero AISI H13 borurado.

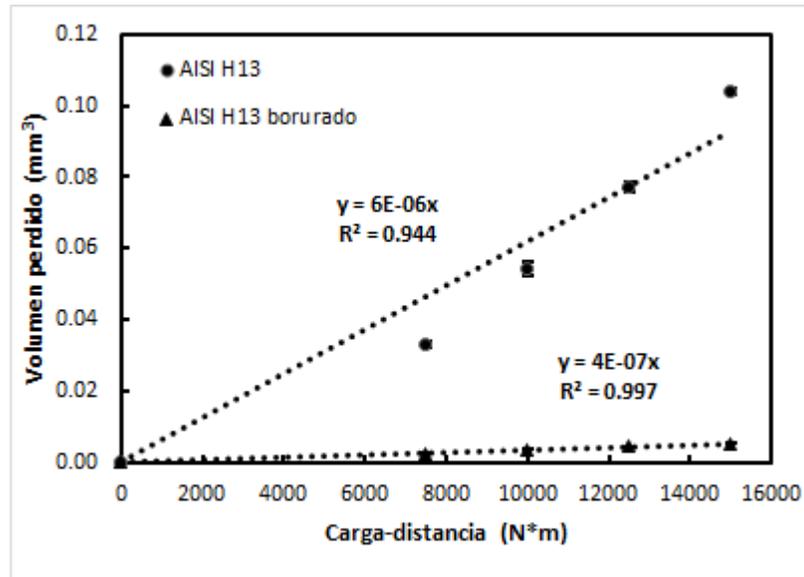
La tasa de desgaste global del perfil de desgaste para los aceros AISI H13 y AISI H13 borurado, bajo condición de desgaste húmedo, se determinaron gráficamente (Figura 4.10). La tasa de desgaste global para los acero AISI H13 y AISI H13 borurado fueron de 6×10^{-6} y 4×10^{-7} , respectivamente.

Figura 4.10. Tasas de desgaste globales correspondiente a la condición de desgaste en ambiente húmedo.

La tasa de desgaste global en el acero AISI H13 borurado, en condiciones de desgaste húmedo, se reduce casi en un orden de magnitud.
