INSTITUTO POLITÉCNICO NACIONAL

“EVALUACIÓN DE LAS PROPIEDADES MECÁNICAS SUPERFICIALES DE UN
ACERO AISI H13 BORURADO”

T E S I S

QUE PARA OBTENER EL GRADO DE MAESTRO EN CIENCIAS EN INGENIERÍA
MECÁNICA

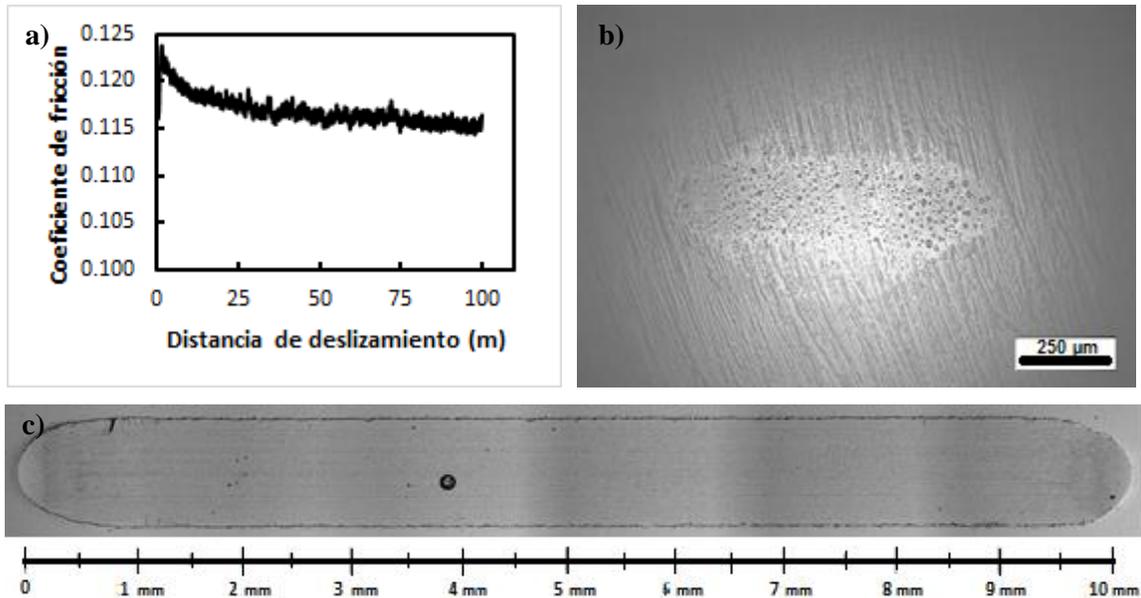
Figura 4.11. a) Coeficiente de fricción, b) marca en la huella de alúmina y c) canal de desgaste, representativos para la condición de carga aplicada de 150 N sobre un acero AISI H13, en condiciones de desgaste húmedo y a una distancia de deslizamiento de 100 m.

Sobre la superficie de la bola de alúmina se logra apreciar un daño significativo, resultado de las pruebas de desgaste recíprocante lineal, en ambiente húmedo.

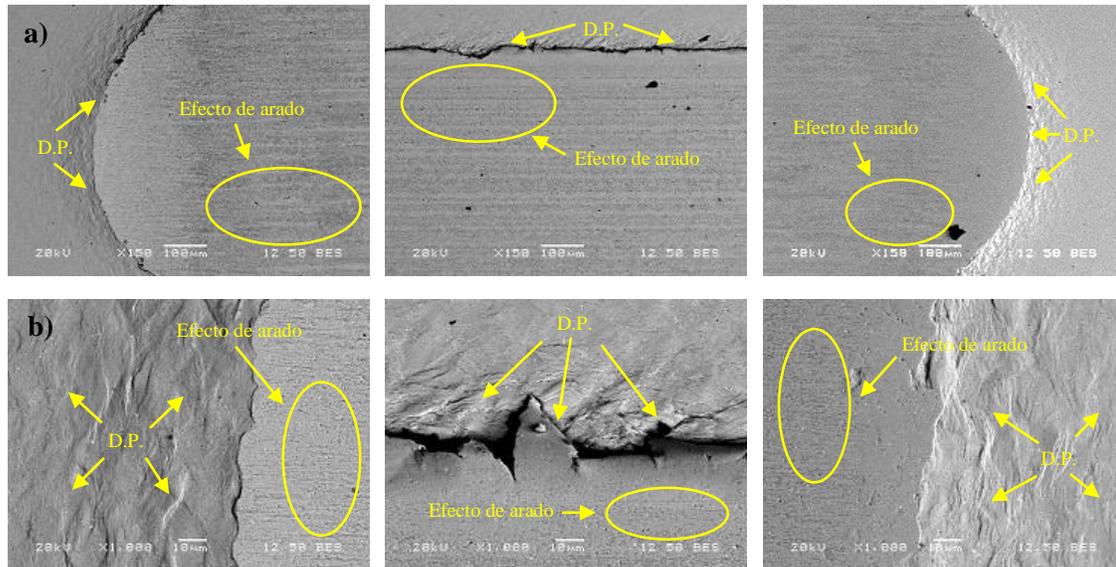
En el acero AISI H13 bajo condiciones de desgaste recíprocante lineal, en ambiente húmedo, predomina un mecanismo de desgaste de tipo abrasivo, debido a que se observa la formación de surcos (efecto de arado) a lo largo del canal de desgaste. Aunque también existe deformación plástica, es claro que el efecto de arado predomina en esta condición de desgaste. Este mecanismo de desgaste se debe a que el medio lubricante (en este caso aceite SAE W-40) impide la acumulación de las partículas de desgaste, lo que ocasiona que solo exista adhesión en la superficie de la bola de alúmina, llevándose a cabo una interacción abrasiva de dos cuerpos.

Figura 4.12. Micrografías a) 150x y b) 1000x, de la zona de los extremos y centro de un canal de desgaste, realizado a una carga de 150 N, en condiciones de desgaste húmedo y sobre un acero AISI H13.

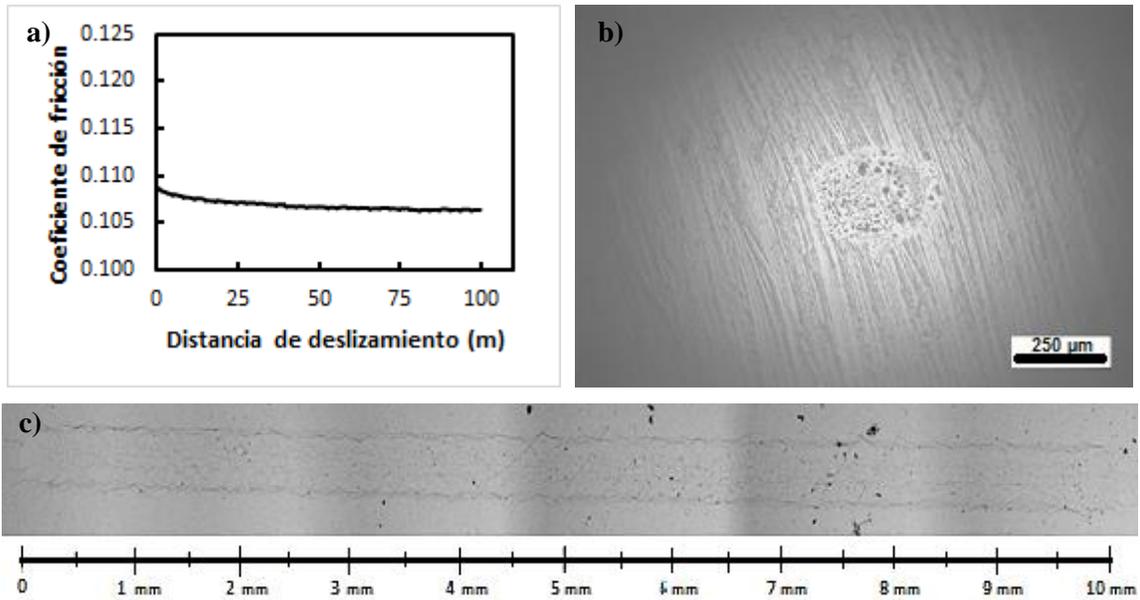
Figura 4.13. a) Coeficiente de fricción, b) marca en la huella de alúmina y c) canal de desgaste, representativos para la condición de carga aplicada de 150 N sobre un acero AISI H13 borurado, en condiciones de desgaste húmedo y a una distancia de deslizamiento de 100 m.

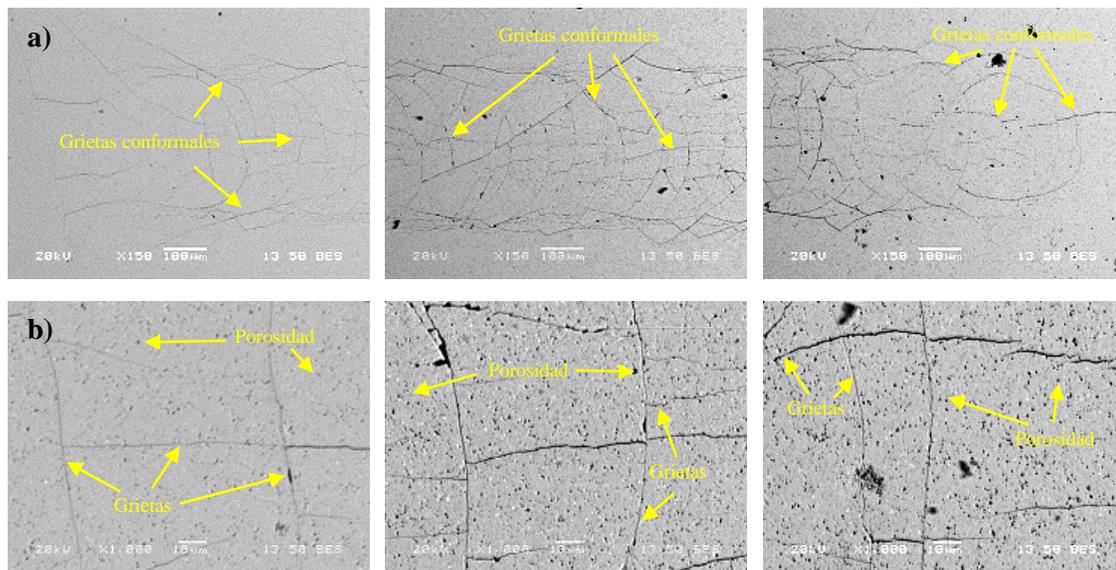
Después de las pruebas de desgaste recíproca y con ayuda de las micrografías de SEM, se observó la formación de grietas conformales, como mecanismo de desgaste.

Figura 4.14. Micrografías a) 150x y b) 1000x, de la zona de los extremos y centro de un canal de desgaste, realizado a una carga de 150 N, en condiciones de desgaste húmedo y sobre un acero AISI H13 borurado.

El agrietamiento mostrado en el acero AISI H13 borurado, tanto en condiciones de desgaste seco y húmedo se debe, principalmente, a la fatiga interna que sufre la capa de borurada, como resultado del movimiento de vaivén de la bola de alúmina sobre la superficie de este acero. Además, el esfuerzo residual de tipo tensil influye en la formación de este tipo de mecanismo de desgaste. La diferencia en ambas condiciones de desgaste, es que en ambiente seco no solo existe adhesión de partículas de desgaste en la bola de alúmina, sino también en el canal de desgaste, algo que no ocurre en ambiente húmedo, debido a que el aceite SAE-W40 solo permite adhesión en la bola de alúmina.

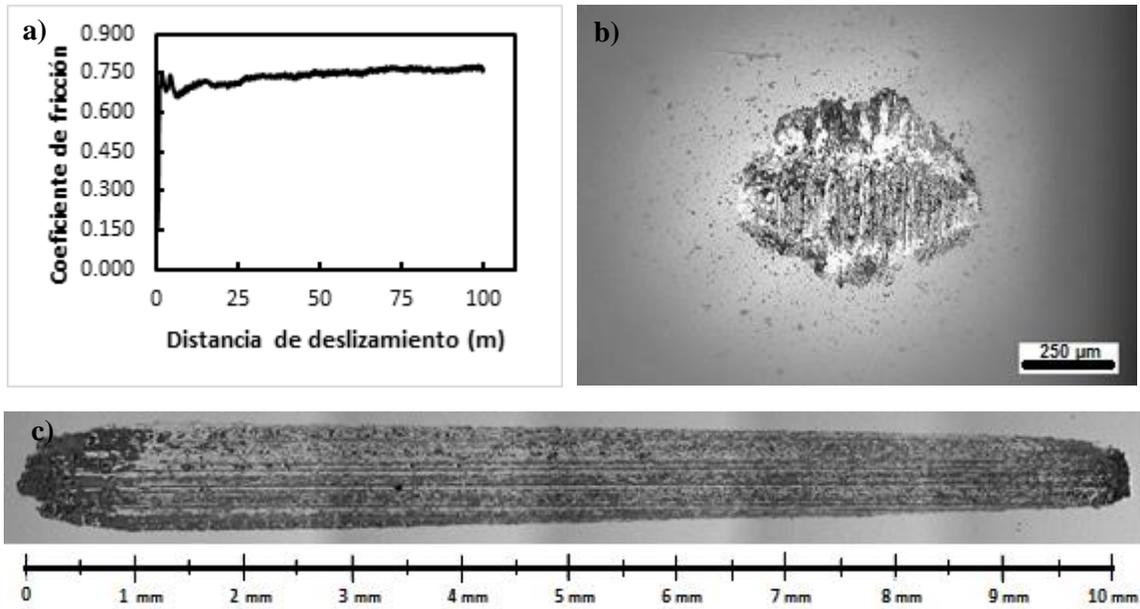
Figura A1. a) Coeficiente de fricción, b) marca en la huella de alúmina y c) canal de desgaste, representativos para la condición de carga aplicada de 10 N sobre un acero AISI H13, en condiciones de desgaste seco y a una distancia de deslizamiento de 100 m.

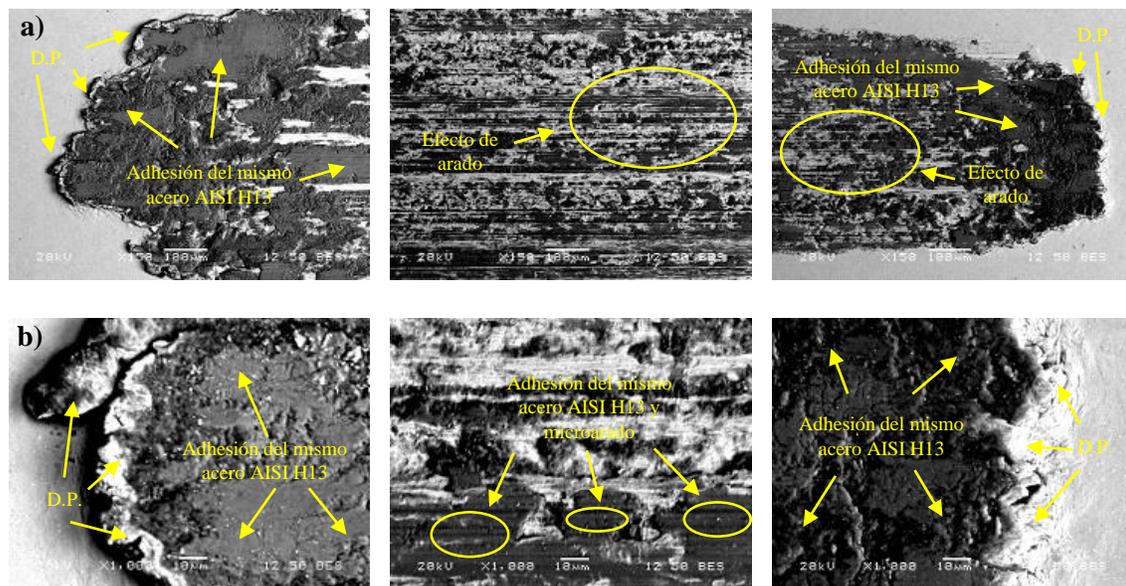
Figura A2. Mecanismos de desgaste presentes a aumentos de a) 150x y b) 1000x. Canal de desgaste realizado en un acero AISI H13, a 10 N y en condiciones de desgaste seco.

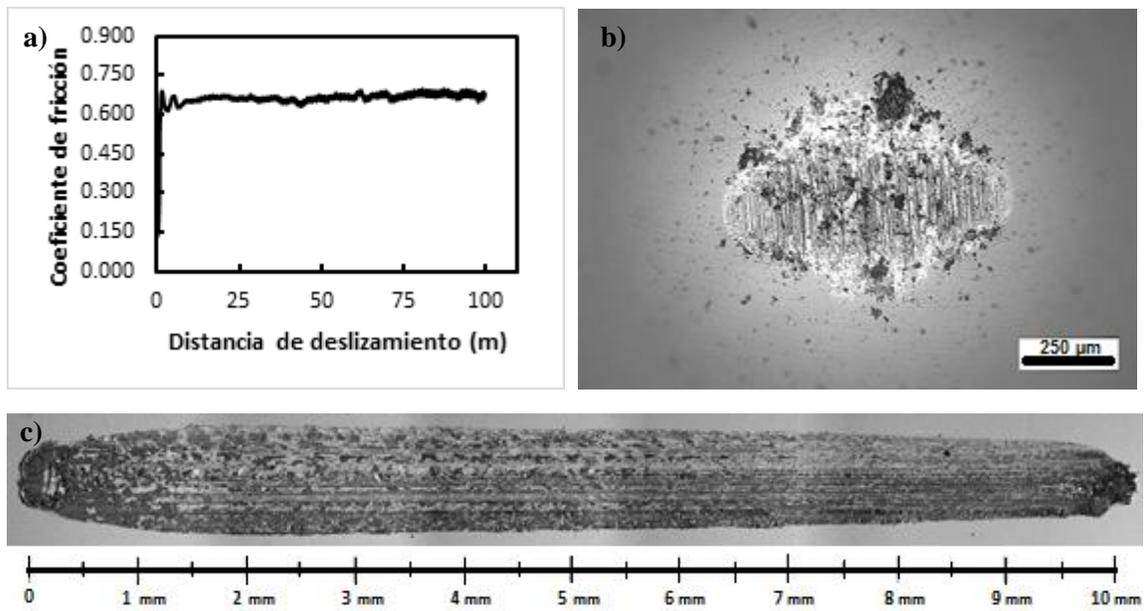
Figura A3. a) Coeficiente de fricción, b) marca en la huella de alúmina y c) canal de desgaste, representativos para la condición de carga aplicada de 15 N sobre un acero AISI H13, en condiciones de desgaste seco y a una distancia de deslizamiento de 100 m.

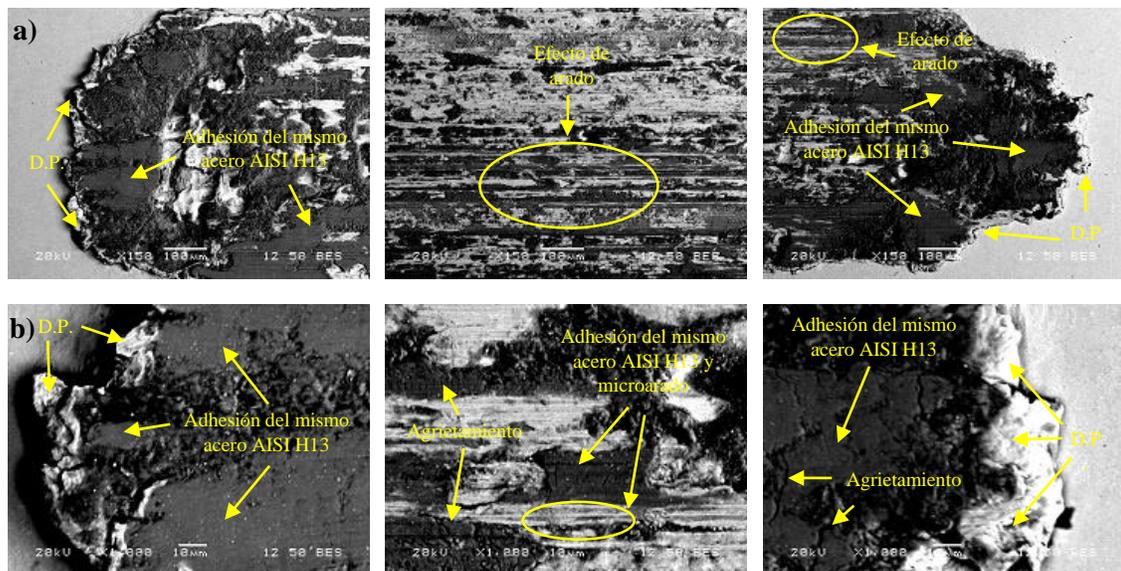
Figura A4. Mecanismos de desgaste presentes a aumentos de a) 150x y b) 1000x. Canal de desgaste realizado en un acero AISI H13, a 15 N y en condiciones de desgaste seco.

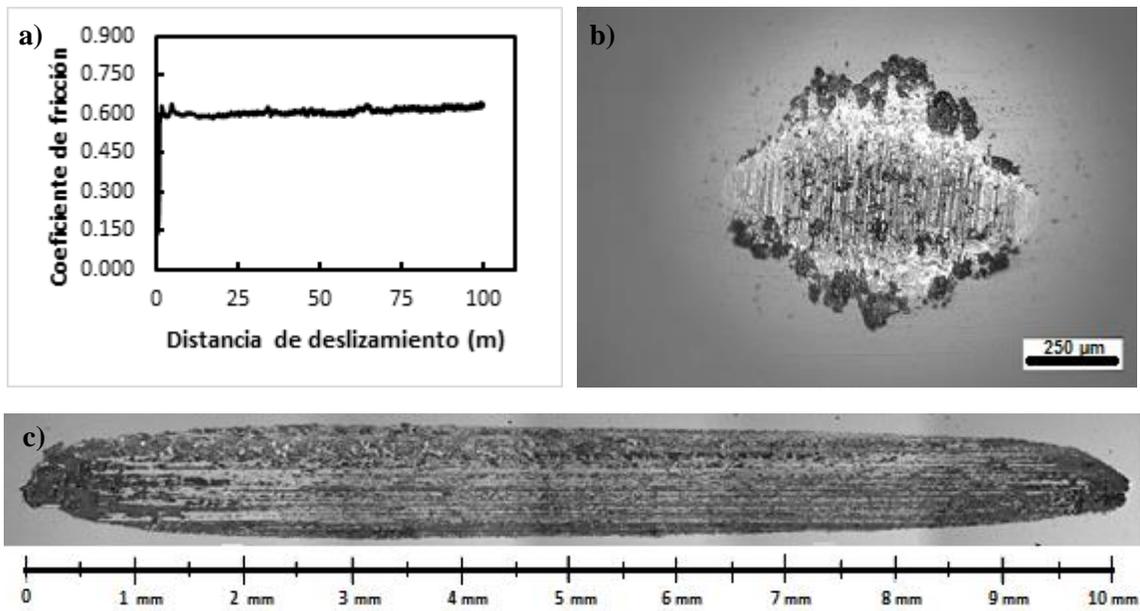
Figura A5. a) Coeficiente de fricción, b) marca en la huella de alúmina y c) canal de desgaste, representativos para la condición de carga aplicada de 20 N sobre un acero AISI H13, en condiciones de desgaste seco y a una distancia de deslizamiento de 100 m.

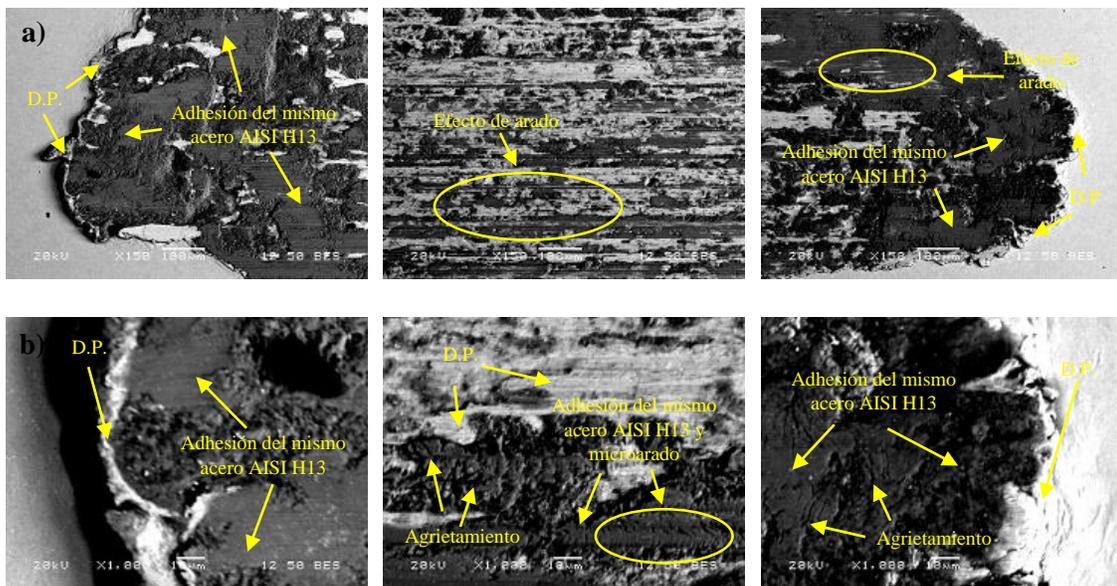
Figura A6. Mecanismos de desgaste presentes a aumentos de a) 150x y b) 1000x. Canal de desgaste realizado en un acero AISI H13, a 20 N y en condiciones de desgaste seco.

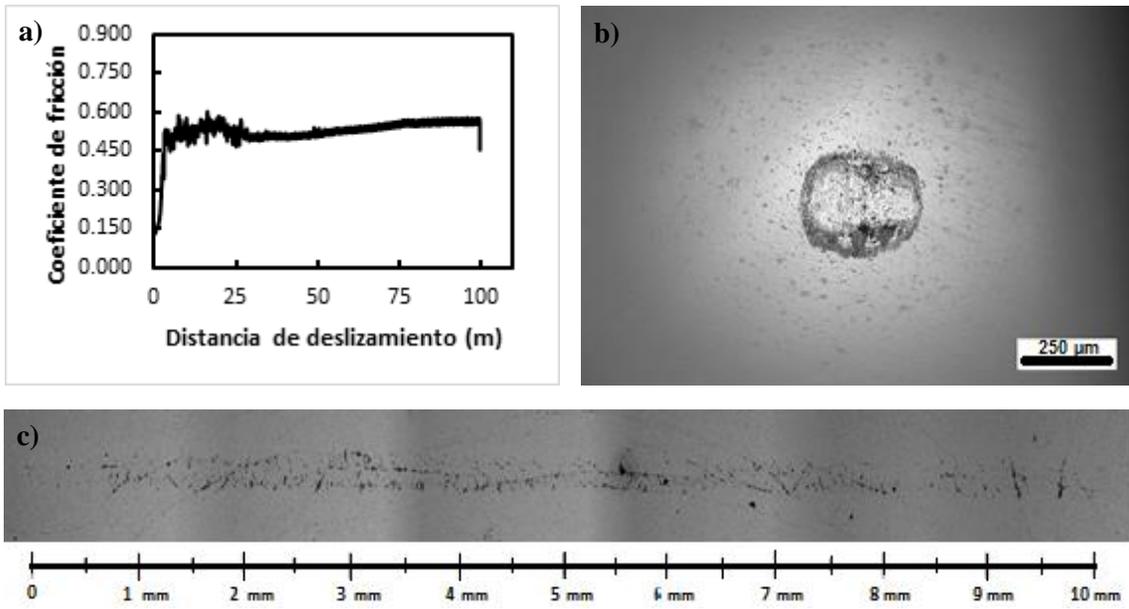
Figura A7. a) Coeficiente de fricción, b) marca en la huella de alúmina y c) canal de desgaste, representativos para la condición de carga aplicada de 10 N sobre un acero AISI H13 borurado, en condiciones de desgaste seco y a una distancia de deslizamiento de 100 m.

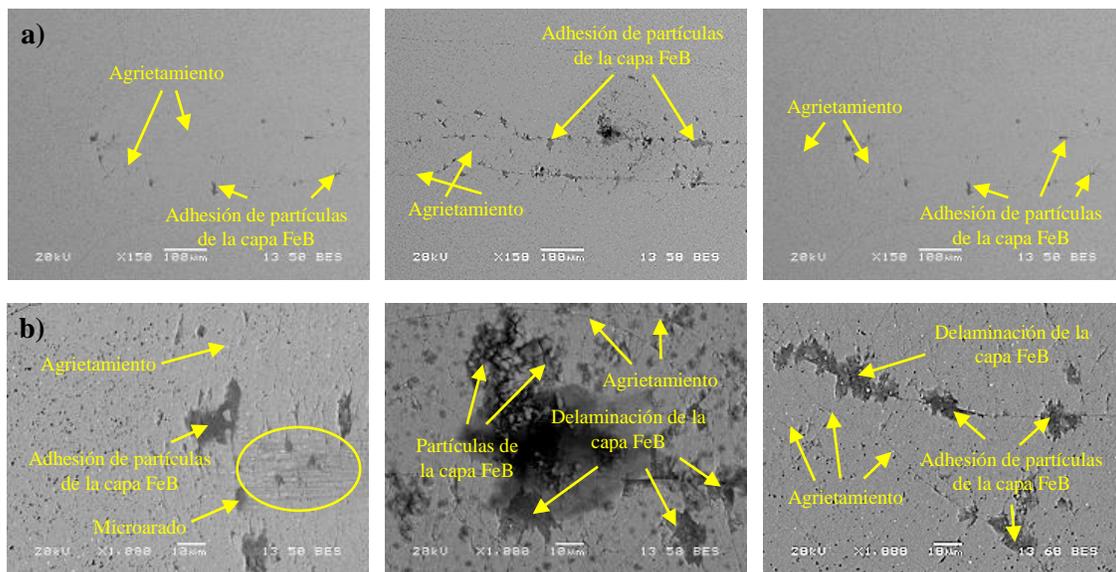
Figura A8. Mecanismos de desgaste presentes a aumentos de a) 150x y b) 1000x. Canal de desgaste realizado en un acero AISI H13 borurado, a 10 N y en condiciones de desgaste seco.

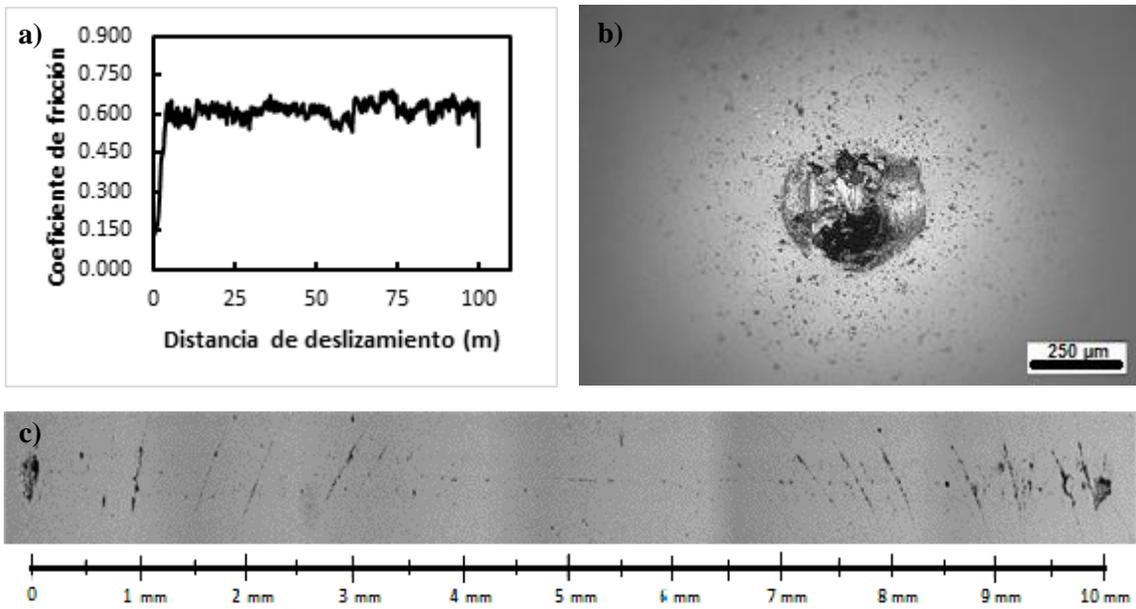
Figura A9. a) Coeficiente de fricción, b) marca en la huella de alúmina y c) canal de desgaste, representativos para la condición de carga aplicada de 15 N sobre un acero AISI H13 borurado, en condiciones de desgaste seco y a una distancia de deslizamiento de 100 m.

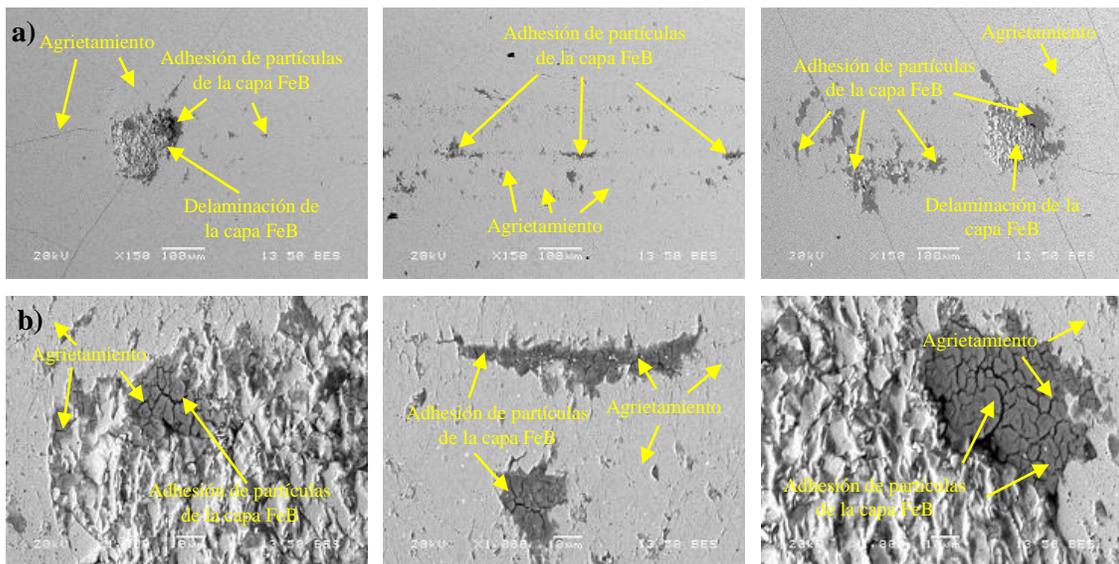
Figura A10. Mecanismos de desgaste presentes a aumentos de a) 150x y b) 1000x. Canal de desgaste realizado en un acero AISI H13 borurado, a 15 N y en condiciones de desgaste seco.

En esta condición de desgaste se observa que sigue existiendo adhesión, pero ahora de partículas de la capa FeB, además se aprecia la existencia de grietas en los canales de desgaste. La presencia de grietas, después de las pruebas de desgaste, está relacionado con un mecanismo de desgaste de tipo abrasivo.

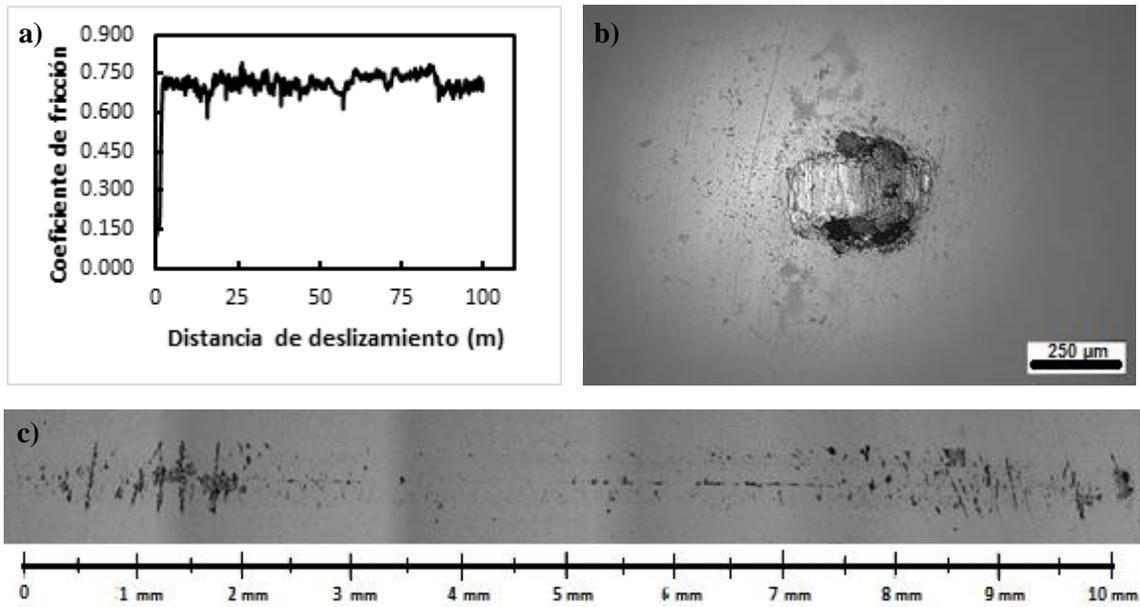
Figura A11. a) Coeficiente de fricción, b) marca en la huella de alúmina y c) canal de desgaste, representativos para la condición de carga aplicada de 20 N sobre un acero AISI H13 borurado, en condiciones de desgaste seco y a una distancia de deslizamiento de 100 m.

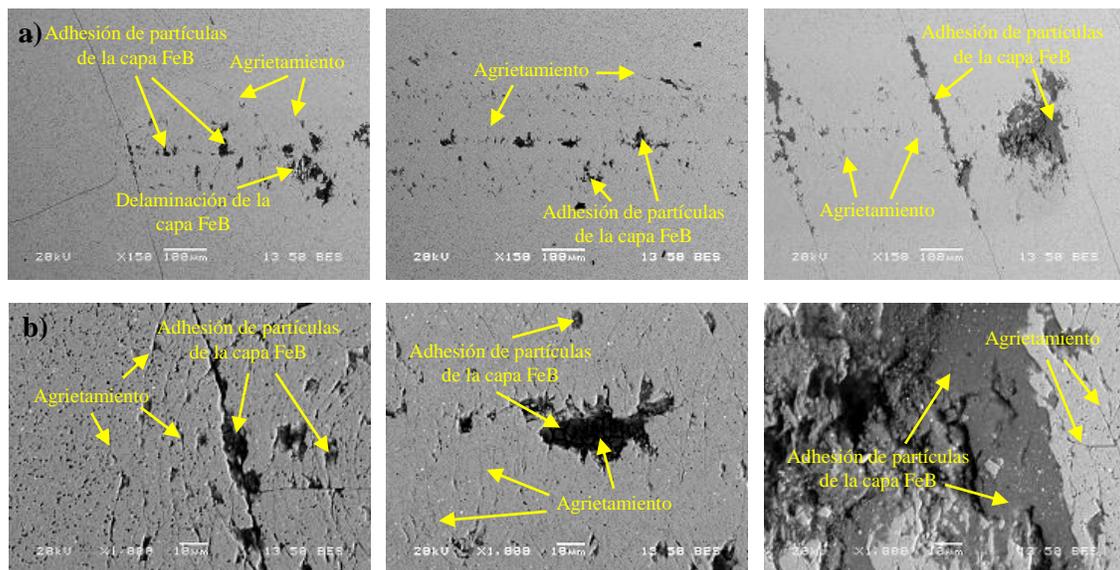
Figura A12. Mecanismos de desgaste presentes a aumentos de a) 150x y b) 1000x. Canal de desgaste realizado en un acero AISI H13 borurado, a 20 N y en condiciones de desgaste seco.

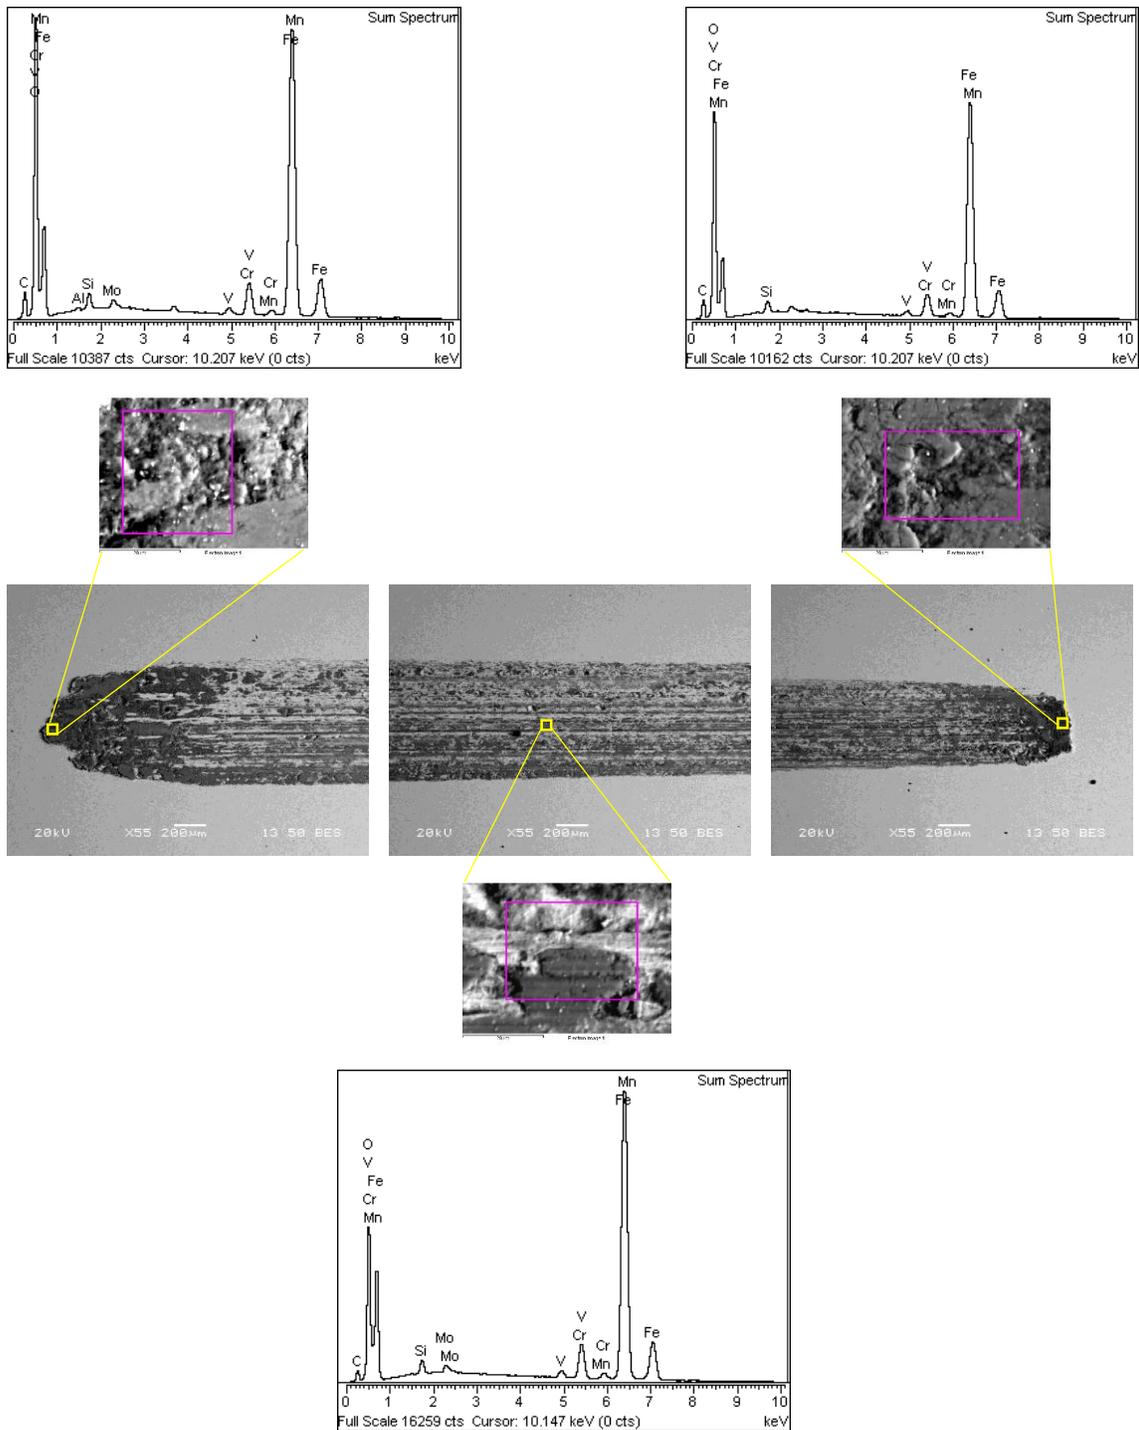
Figura B1. Estudios de EDS realizados sobre un canal de desgaste, correspondiente a una carga aplicada de 10 N, en un acero AISI H13 y sometido a una distancia de deslizamiento de 100 m, en condiciones de desgaste seco. Los estudios de EDS se realizaron a aumentos de 2000x.

Con los estudios de EDS se corroboró que el material adherido sobre los canales de desgaste y la superficie de la bola de alúmina, era acero AISI H13. Asimismo, en algunos de los espectros obtenidos se pueden apreciar picos de intensidad muy pequeños de aluminio, esto significa que no solamente existe transferencia de acero AISI H13 hacia la bola de alúmina, sino que también lo hay de la bola de alúmina hacia el acero AISI H13. De lo anterior se puede concluir que la bola de alúmina también presenta un daño mínimo en su superficie (aunque este no se observe en las micrografías).

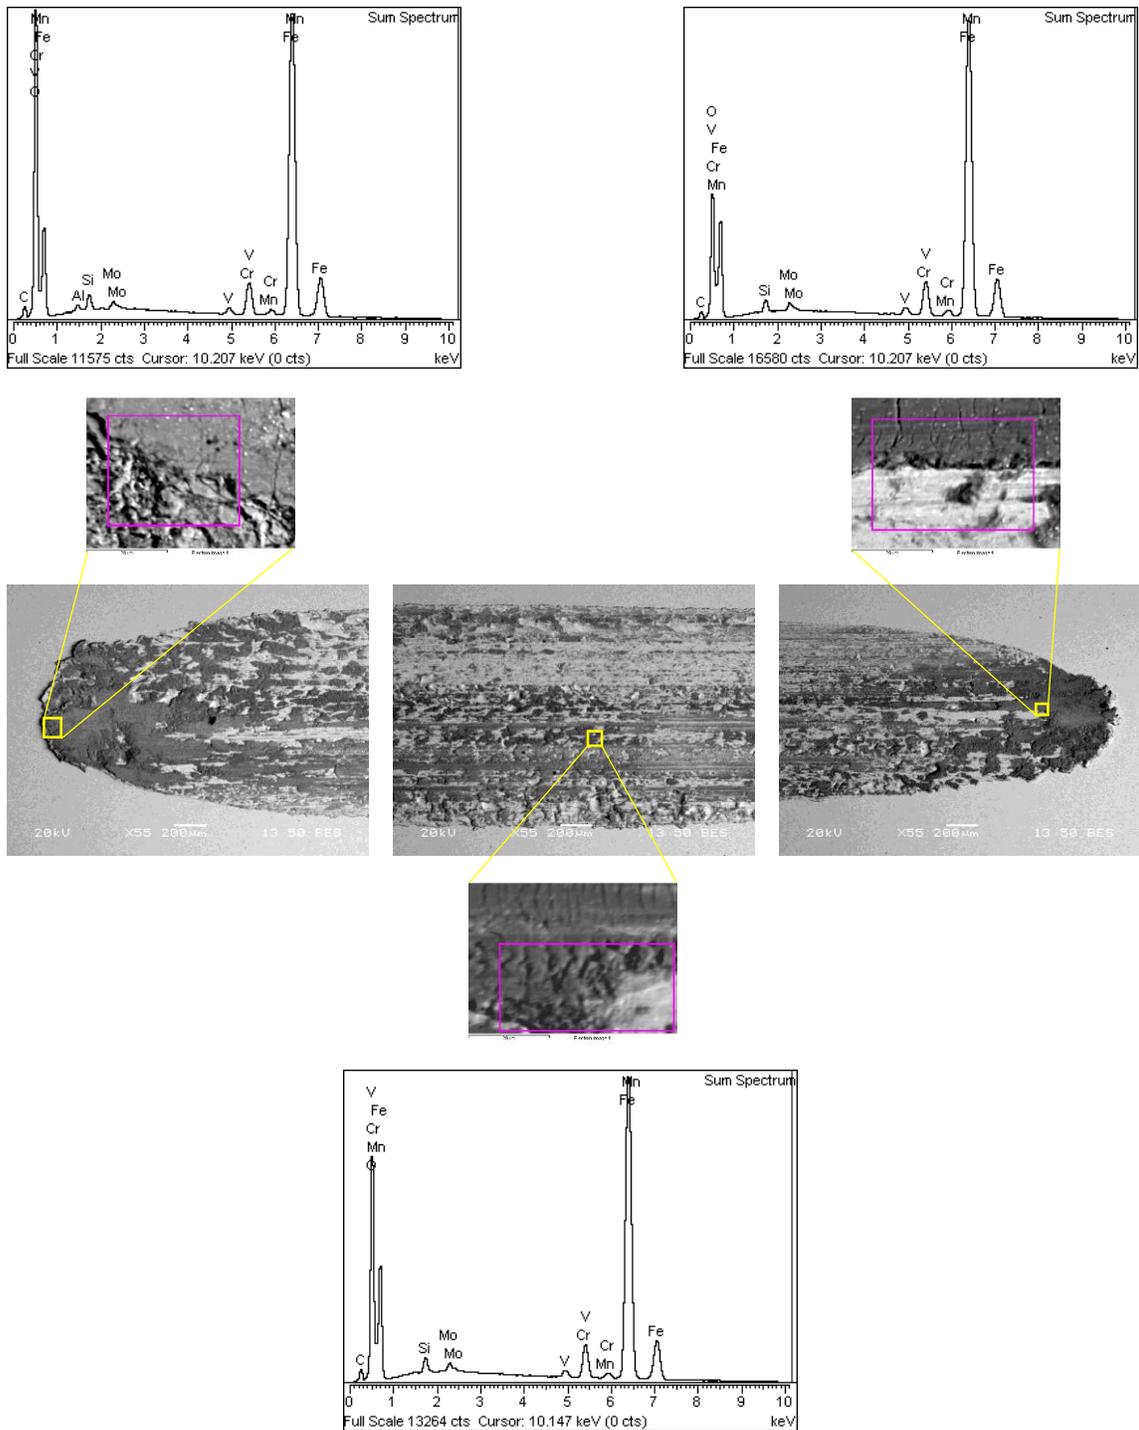
Figura B2. Estudios de EDS realizados sobre un canal de desgaste, correspondiente a una carga aplicada de 25 N, en un acero AISI H13 y sometido a una distancia de deslizamiento de 100 m, en condiciones de desgaste seco. Los estudios de EDS se realizaron a aumentos de 2000x.

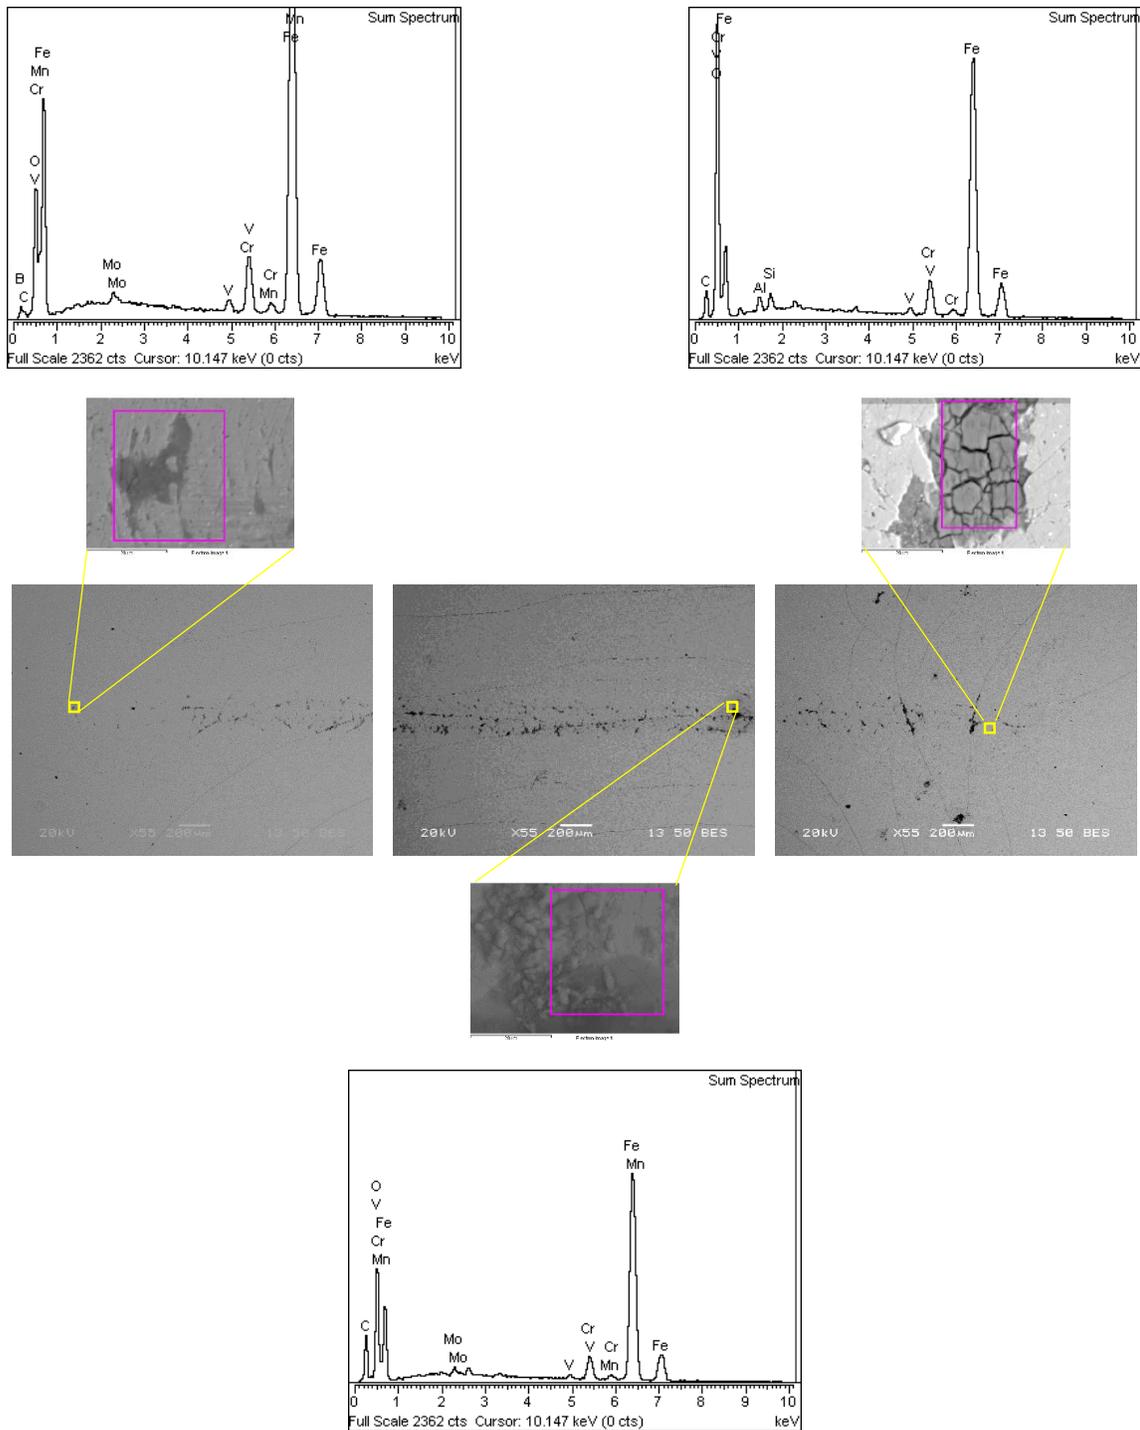
Figura B3. Estudios de EDS realizados sobre un canal de desgaste, correspondiente a una carga aplicada de 10 N, en un acero AISI H13 borurado y sometido a una distancia de deslizamiento de 100, en condiciones de desgaste seco. Los estudios de EDS se realizaron a aumentos de 2000x.

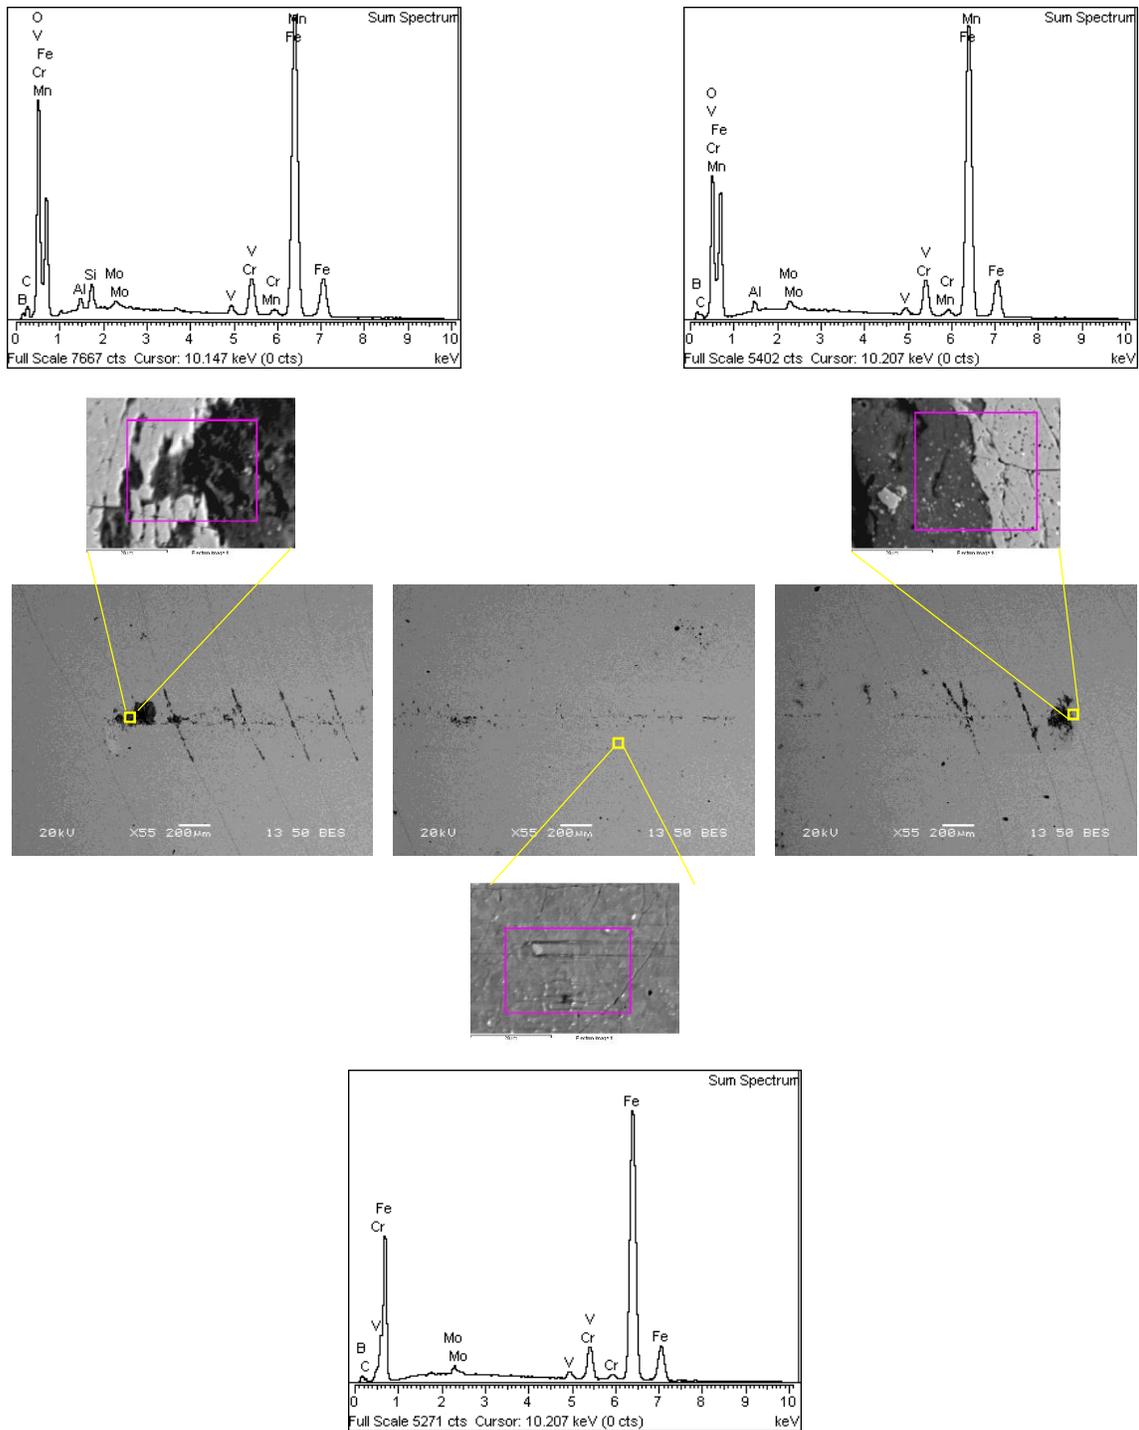
Figura B4. Estudios de EDS realizados sobre un canal de desgaste, correspondiente a una carga aplicada de 25 N, en un acero AISI H13 borurado y sometido a una distancia de deslizamiento de 100, en condiciones de desgaste seco. Los estudios de EDS se realizaron a aumentos de 2000x.

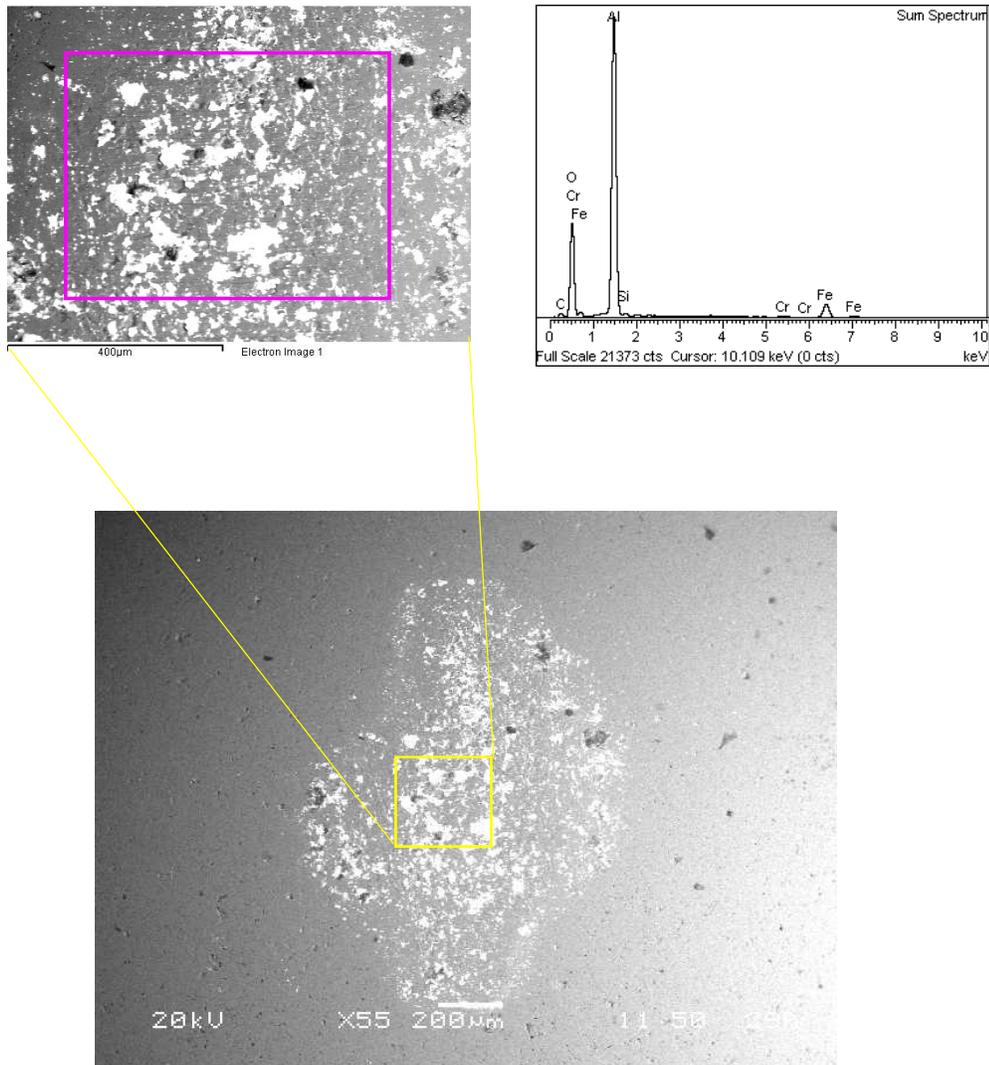
Figura C1. Estudios de EDS realizados sobre la superficie desgastada de una bola de alúmina que se utilizó para desgastar un acero AISI H13, aplicando una carga de 25 N y una distancia de deslizamiento de 100 m, bajo condiciones de desgaste seco.

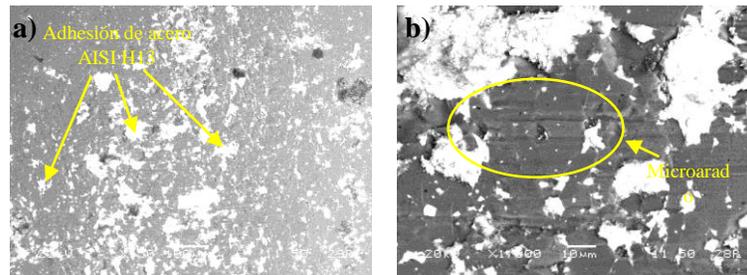
Figura C.2. Mecanismos presentes en la bola de alúmina a aumentos de a) 150x y b) 1000x.

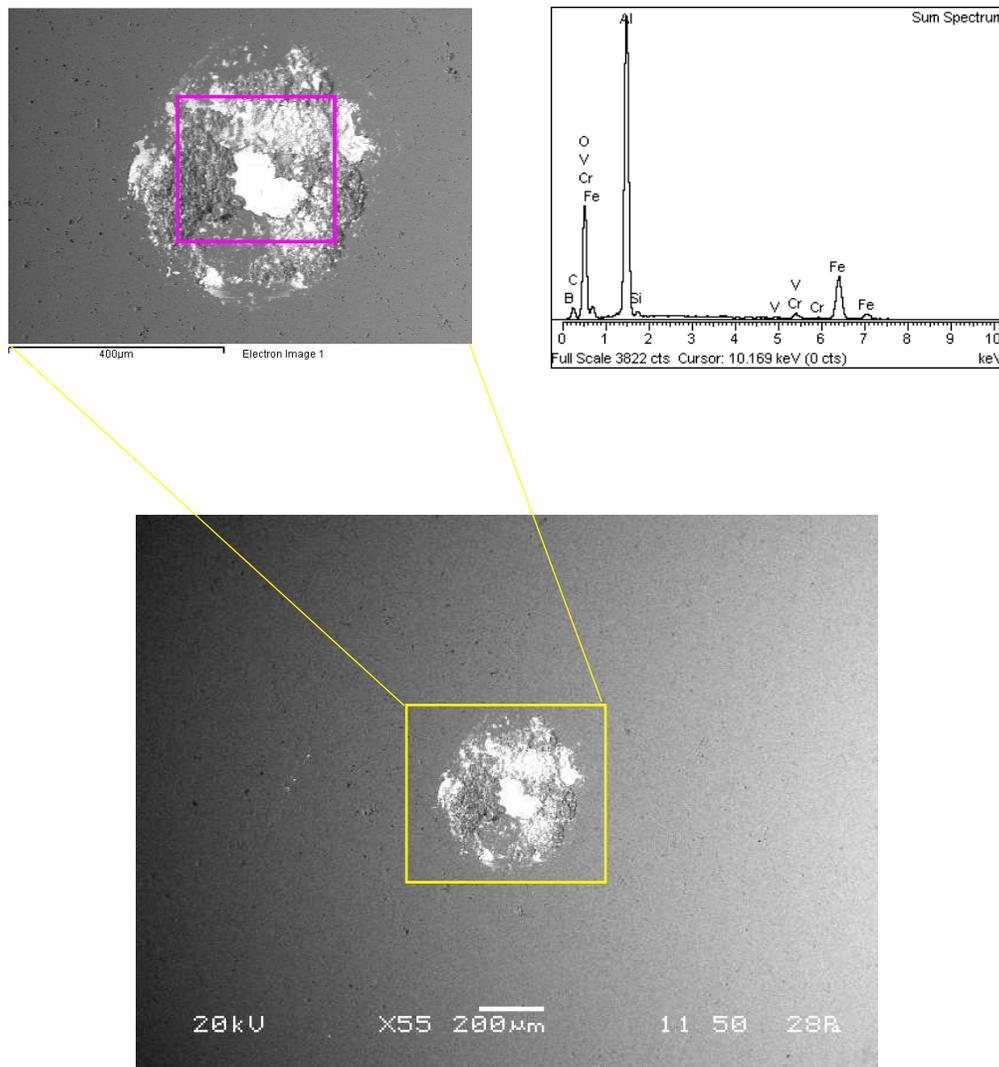
Figura C3. Estudios de EDS realizados sobre la superficie desgastada de una bola de alúmina que se utilizó para desgastar un acero AISI H13 borurado, aplicando una carga de 25 N y una distancia de deslizamiento de 100 m, bajo condiciones de desgaste seco.

Las micrografías de la bola de alúmina revelan un desgaste severo en la superficie de dicha bola, si bien los espectros no revelan picos intensos de aluminio, el daño es claramente visible. La adhesión de partículas de la capa FeB en la superficie de la bola de alúmina es poca.

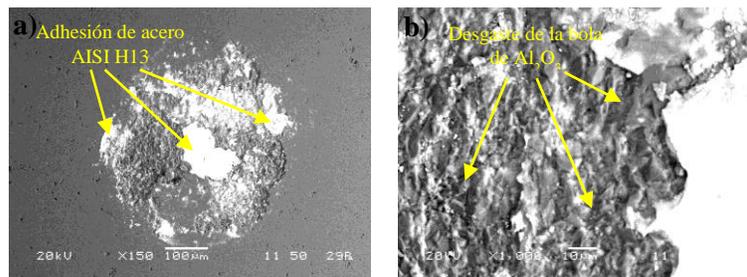
Figura C4. Mecanismos presentes en la bola de alúmina a aumentos de a) 150x y b) 1000x.

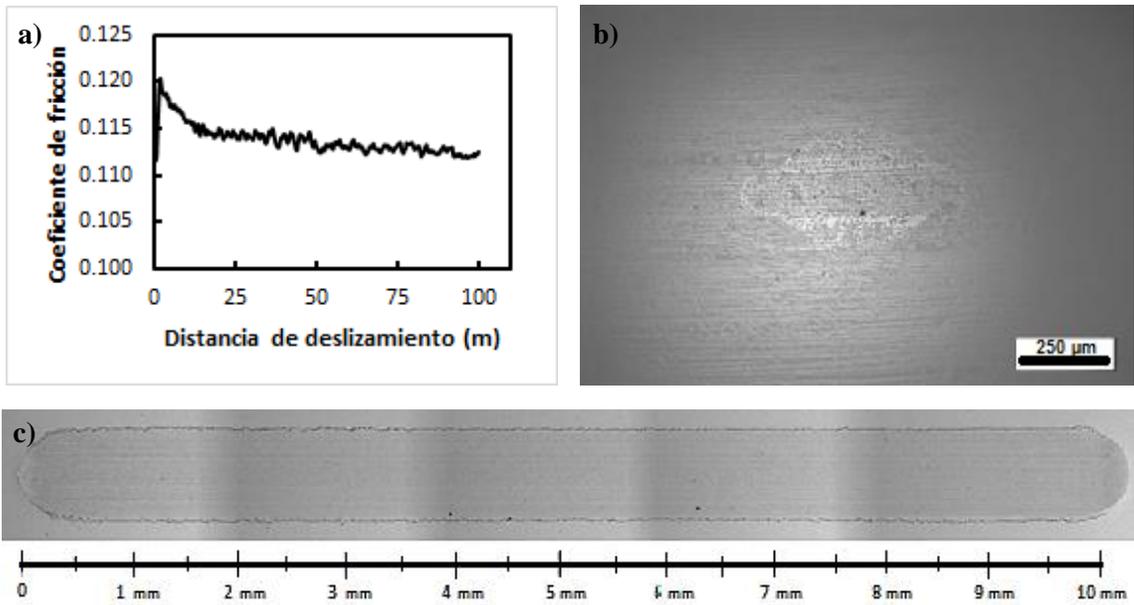
Figura D.1. a) Coeficiente de fricción, b) marca en la huella de alúmina y c) canal de desgaste, representativos para la condición de carga aplicada de 75 N sobre un acero AISI H13, en condiciones de desgaste húmedo y a una distancia de deslizamiento de 100 m.
