INSTITUTO POLITÉCNICO NACIONAL

“EVALUACIÓN DE LAS PROPIEDADES MECÁNICAS SUPERFICIALES DE UN
ACERO AISI H13 BORURADO”

T E S I S

QUE PARA OBTENER EL GRADO DE MAESTRO EN CIENCIAS EN INGENIERÍA
MECÁNICA

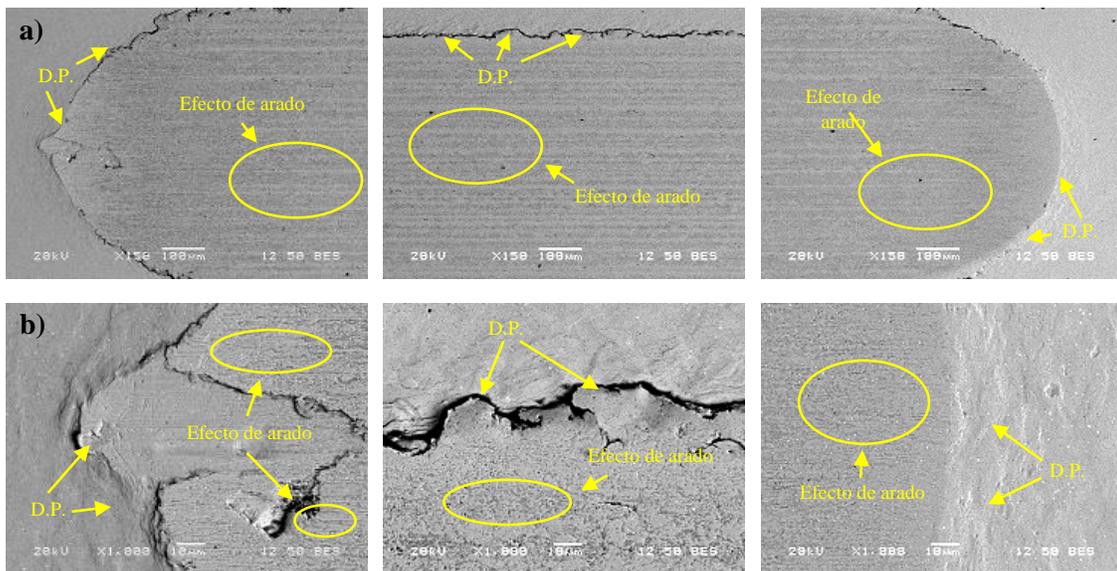
Figura D2. Micrografías a) 150x y b) 1000x, de la zona de los extremos y centro de un canal de desgaste, realizado a una carga de 75 N, en condiciones de desgaste húmedo y sobre un acero AISI H13.

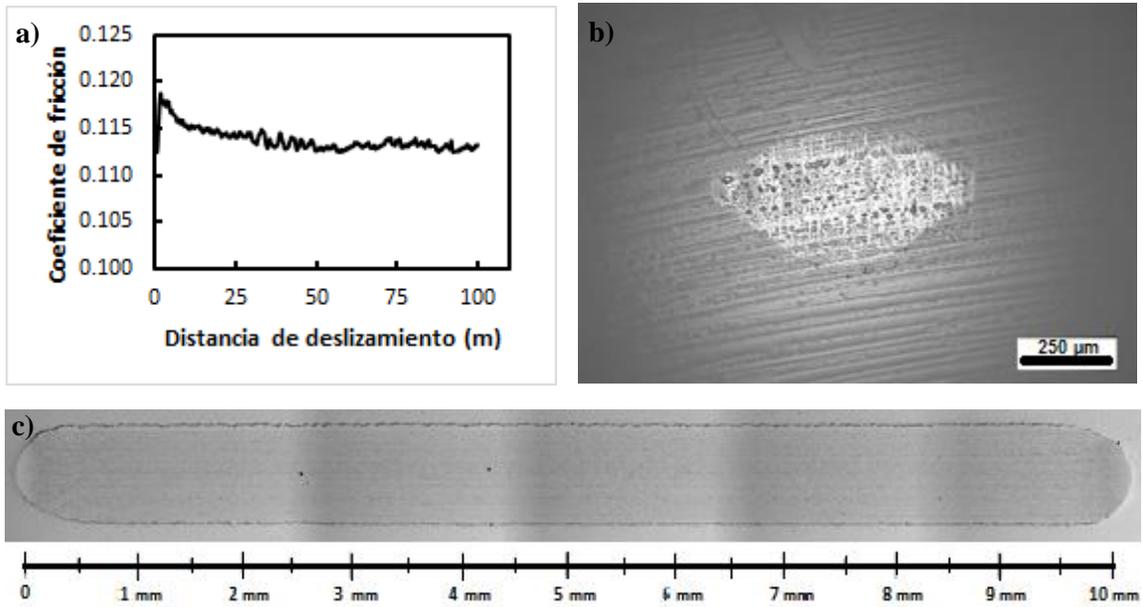
Figura D3. a) Coeficiente de fricción, b) marca en la huella de alúmina y c) canal de desgaste, representativos para la condición de carga aplicada de 100 N sobre un acero AISI H13, en condiciones de desgaste húmedo y a una distancia de deslizamiento de 100 m.

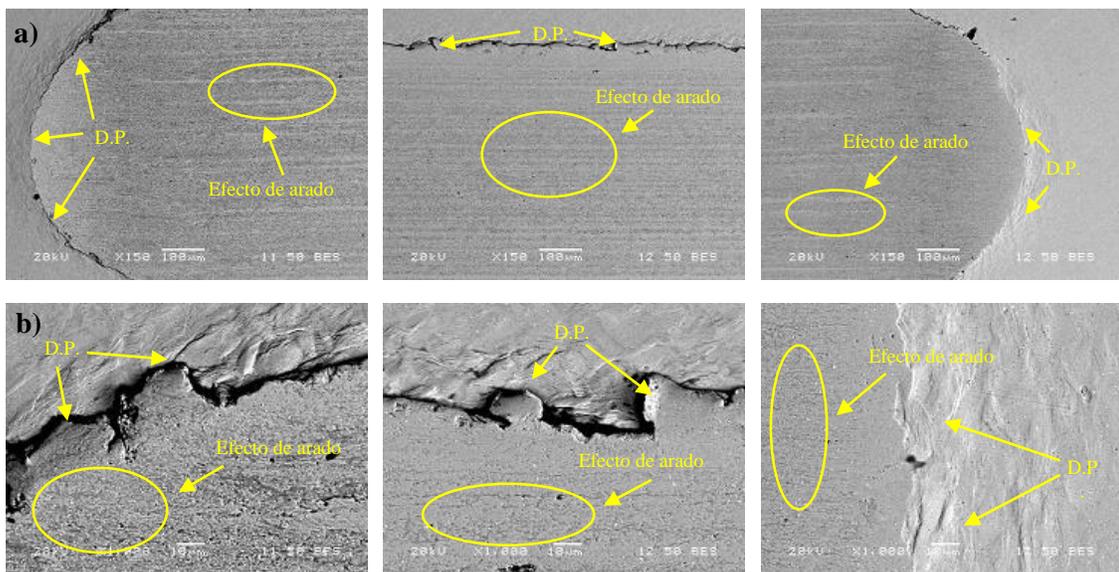
Figura D4. Micrografías a) 150x y b) 1000x, de la zona de los extremos y centro de un canal de desgaste, realizado a una carga de 100 N, en condiciones de desgaste húmedo y sobre un acero AISI H13.

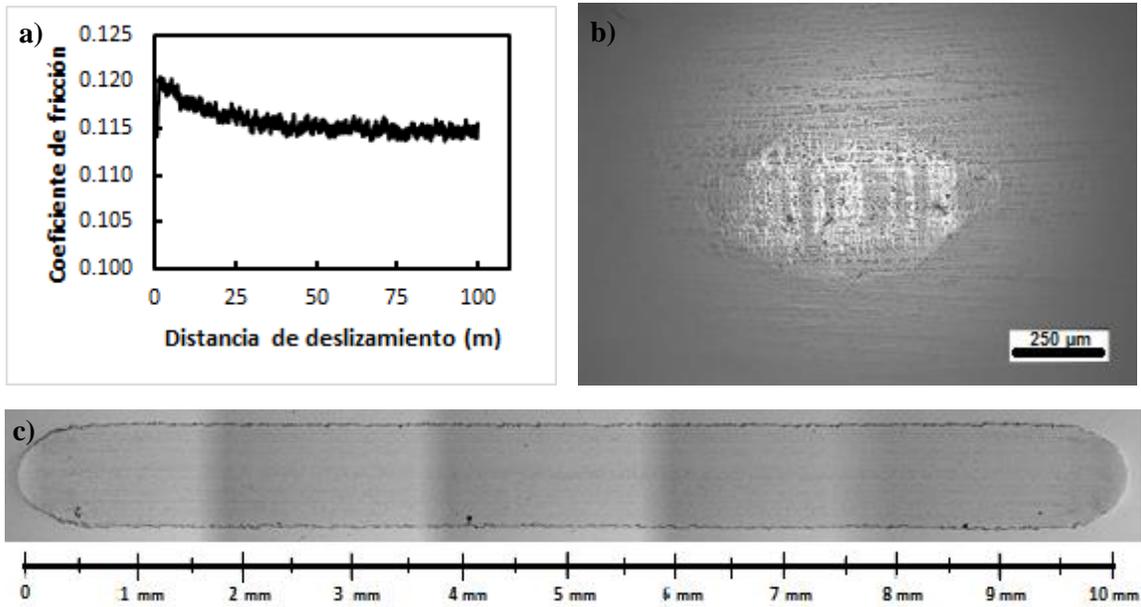
Figura D5. a) Coeficiente de fricción, b) marca en la huella de alúmina y c) canal de desgaste, representativos para la condición de carga aplicada de 125 N sobre un acero AISI H13, en condiciones de desgaste húmedo y a una distancia de deslizamiento de 100 m.

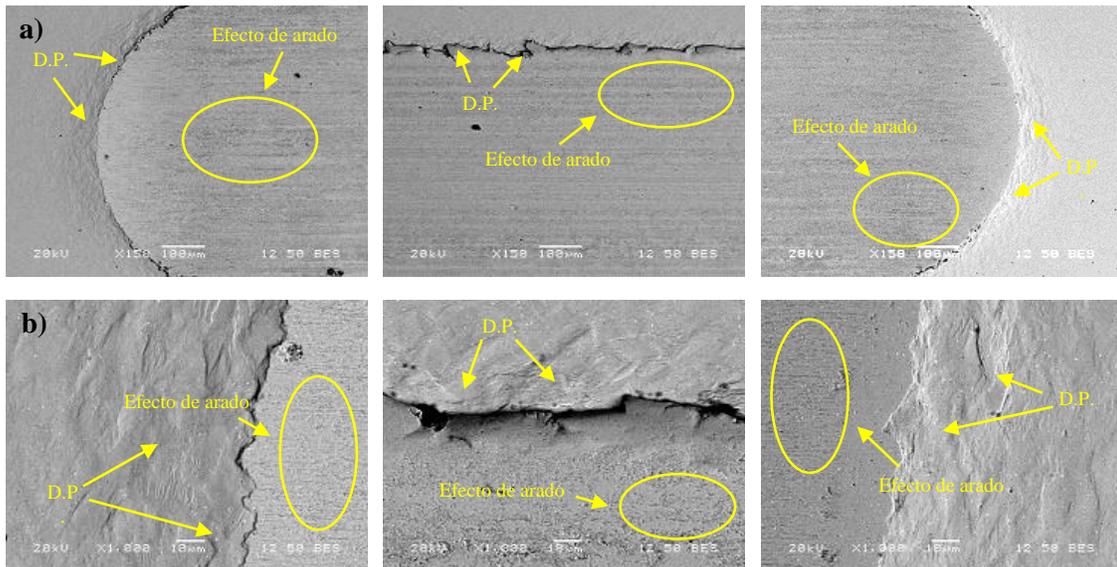
Figura D6. Micrografías a a) 150x y b) 1000x, de la zona de los extremos y centro de un canal de desgaste, realizado a una carga de 125 N, en condiciones de desgaste húmedo y sobre un acero AISI H13.

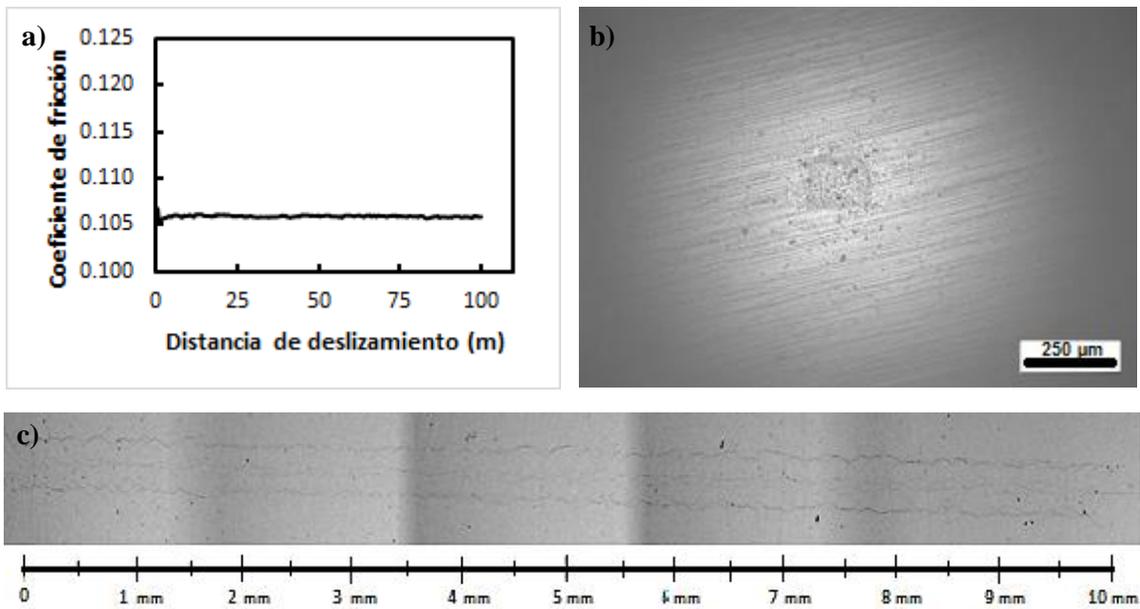
Figura D7. a) Coeficiente de fricción, b) marca en la huella de alúmina y c) canal de desgaste, representativos para la condición de carga aplicada de 75 N sobre un acero AISI H13 borurado, en condiciones de desgaste húmedo y a una distancia de deslizamiento de 100 m.

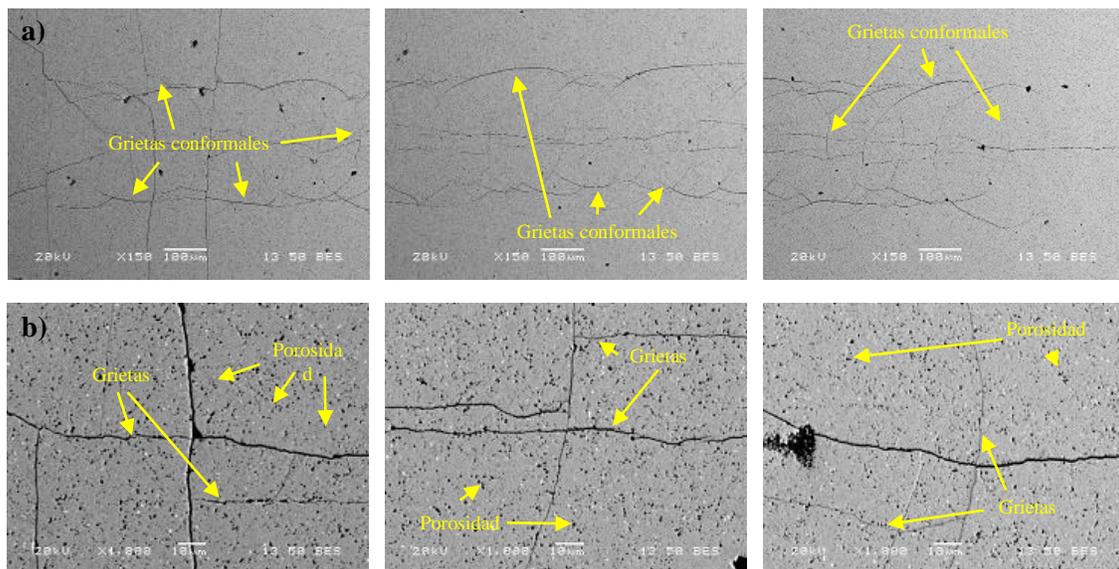
Figura D8. Micrografías a) 150x y b) 1000x, de la zona de los extremos y centro de un canal de desgaste, realizado a una carga de 75 N, en condiciones de desgaste húmedo y sobre un acero AISI H13 borurado.

Después de las pruebas de desgaste recíproca y con ayuda de las micrografías de SEM, se observó la formación de grietas conformales, como mecanismo de desgaste.

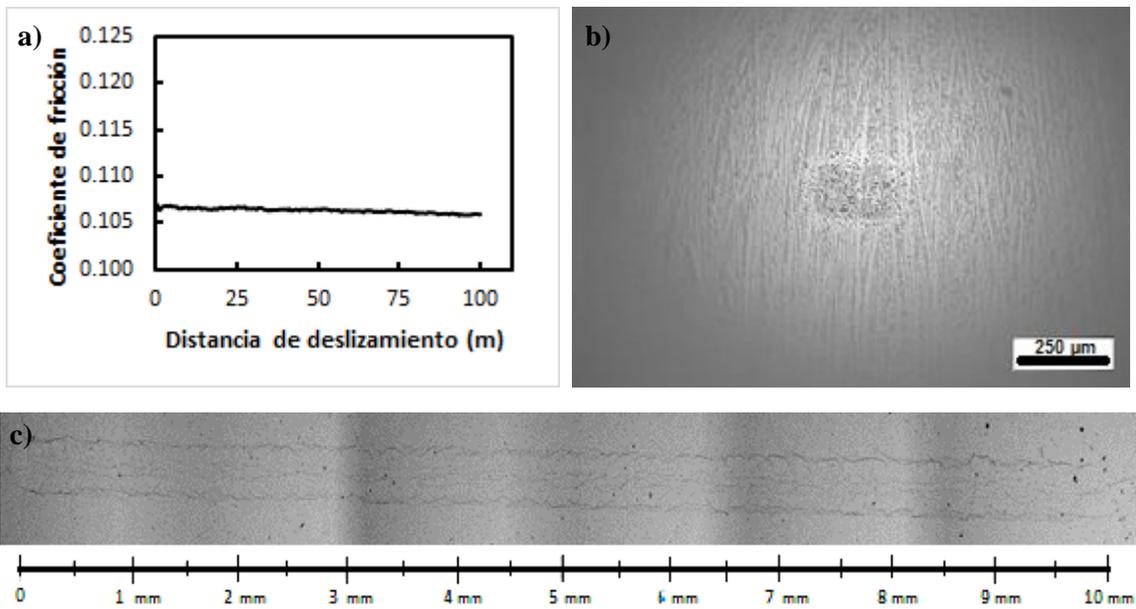
Figura D9. a) Coeficiente de fricción, b) marca en la huella de alúmina y c) canal de desgaste, representativos para la condición de carga aplicada de 100 N sobre un acero AISI H13 borurado, en condiciones de desgaste húmedo y a una distancia de deslizamiento de 100 m.

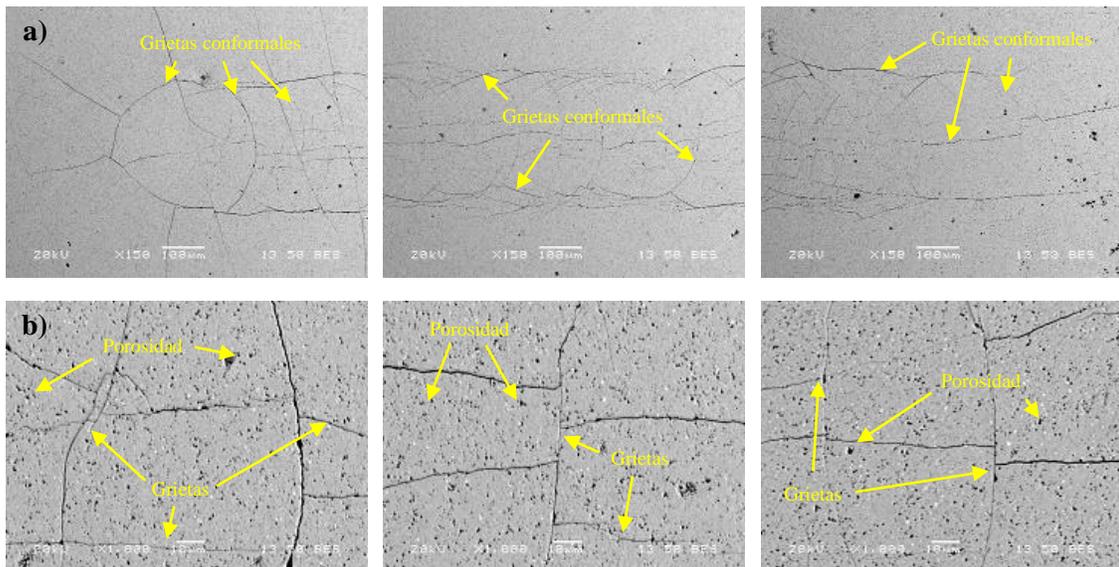
Figura D10. Micrografías a) 150x y b) 1000x, de la zona de los extremos y centro de un canal de desgaste, realizado a una carga de 100 N, en condiciones de desgaste húmedo y sobre un acero AISI H13 borurado.

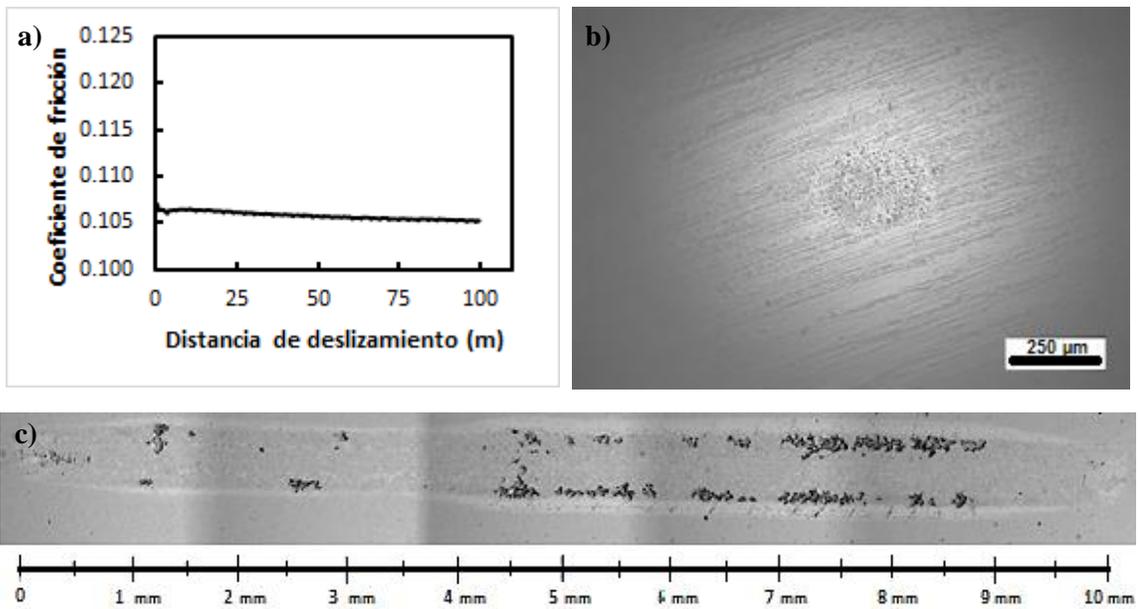
Figura D11. a) Coeficiente de fricción, b) marca en la huella de alúmina y c) canal de desgaste, representativos para la condición de carga aplicada de 125 N sobre un acero AISI H13 borurado, en condiciones de desgaste húmedo y a una distancia de deslizamiento de 100 m.

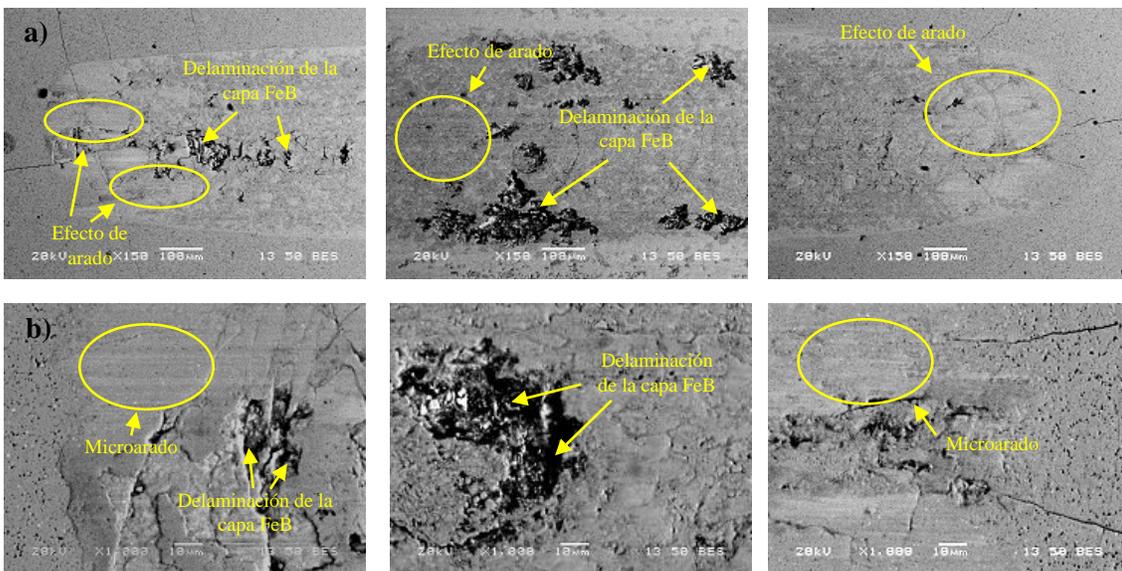
Figura D12. Micrografías a) 150x y b) 1000x, de la zona de los extremos y centro de un canal de desgaste, realizado a una carga de 125 N, en condiciones de desgaste húmedo y sobre un acero AISI H13 borurado.

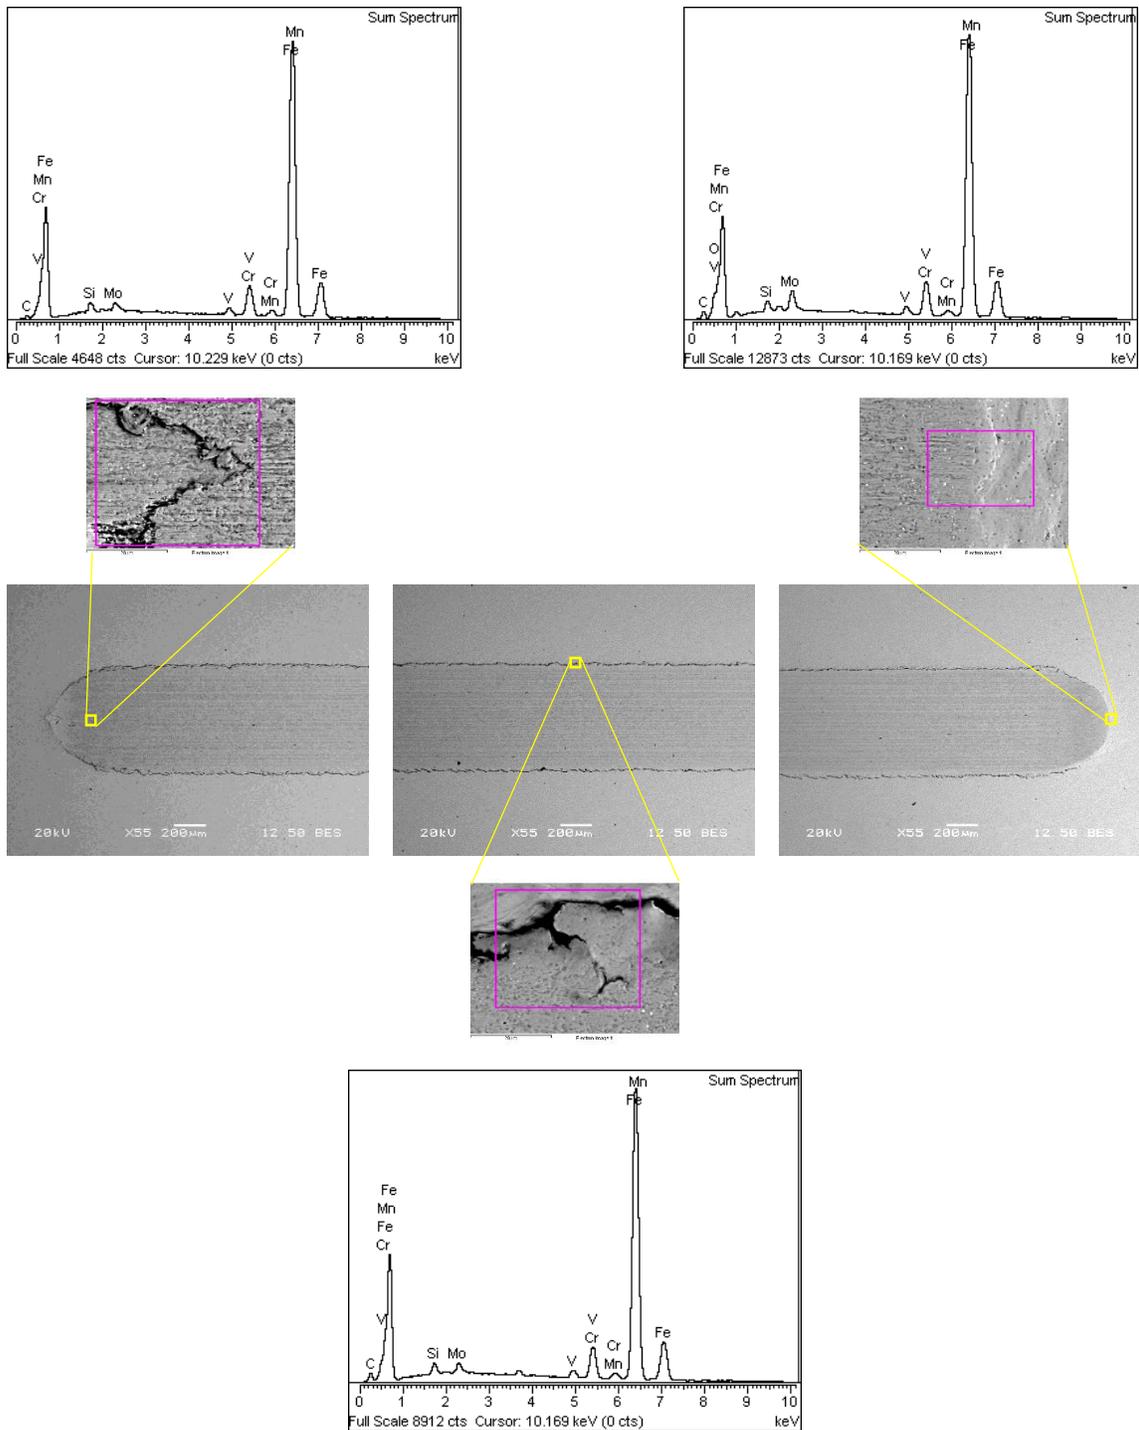
Figura E1. Estudios de EDS realizados sobre un canal de desgaste, correspondiente a una carga aplicada de 75 N, en un acero AISI H13 y sometido a una distancia de deslizamiento de 100 m, en condiciones de desgaste húmedo. Los estudios de EDS se realizaron a aumentos de 2000x.

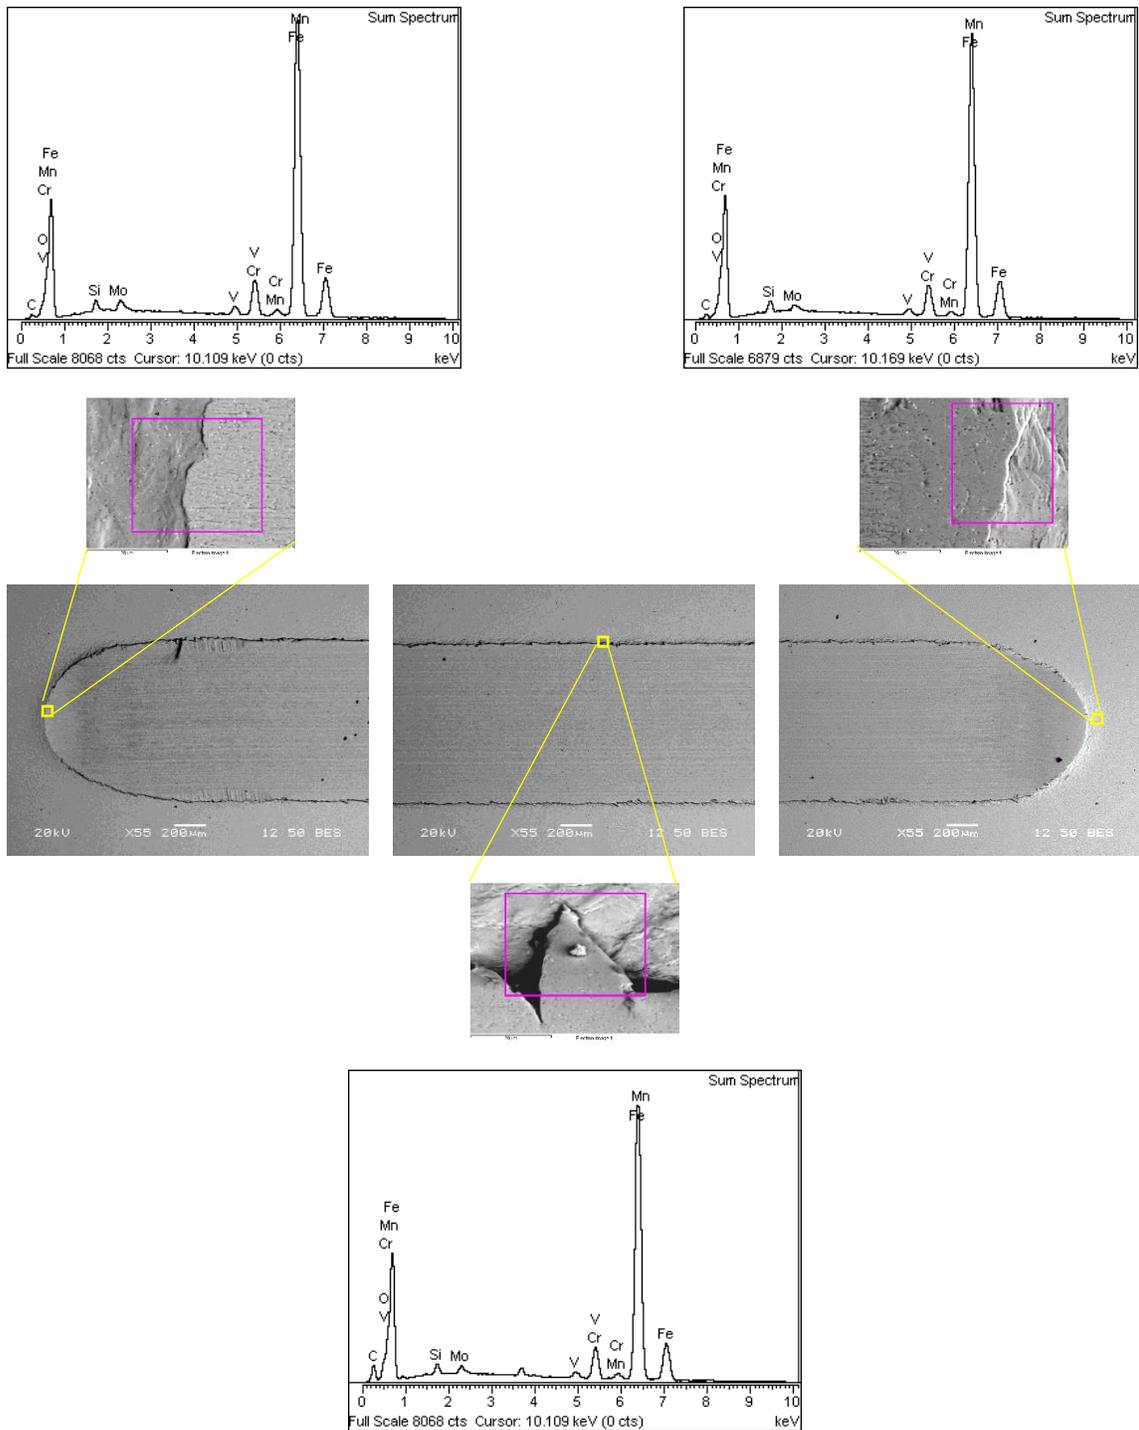
Figura E2. Estudios de EDS realizados sobre un canal de desgaste, correspondiente a una carga aplicada de 150 N, en un acero AISI H13 y sometido a una distancia de deslizamiento de 100 m, en condiciones de desgaste húmedo. Los estudios de EDS se realizaron a aumentos de 2000x.

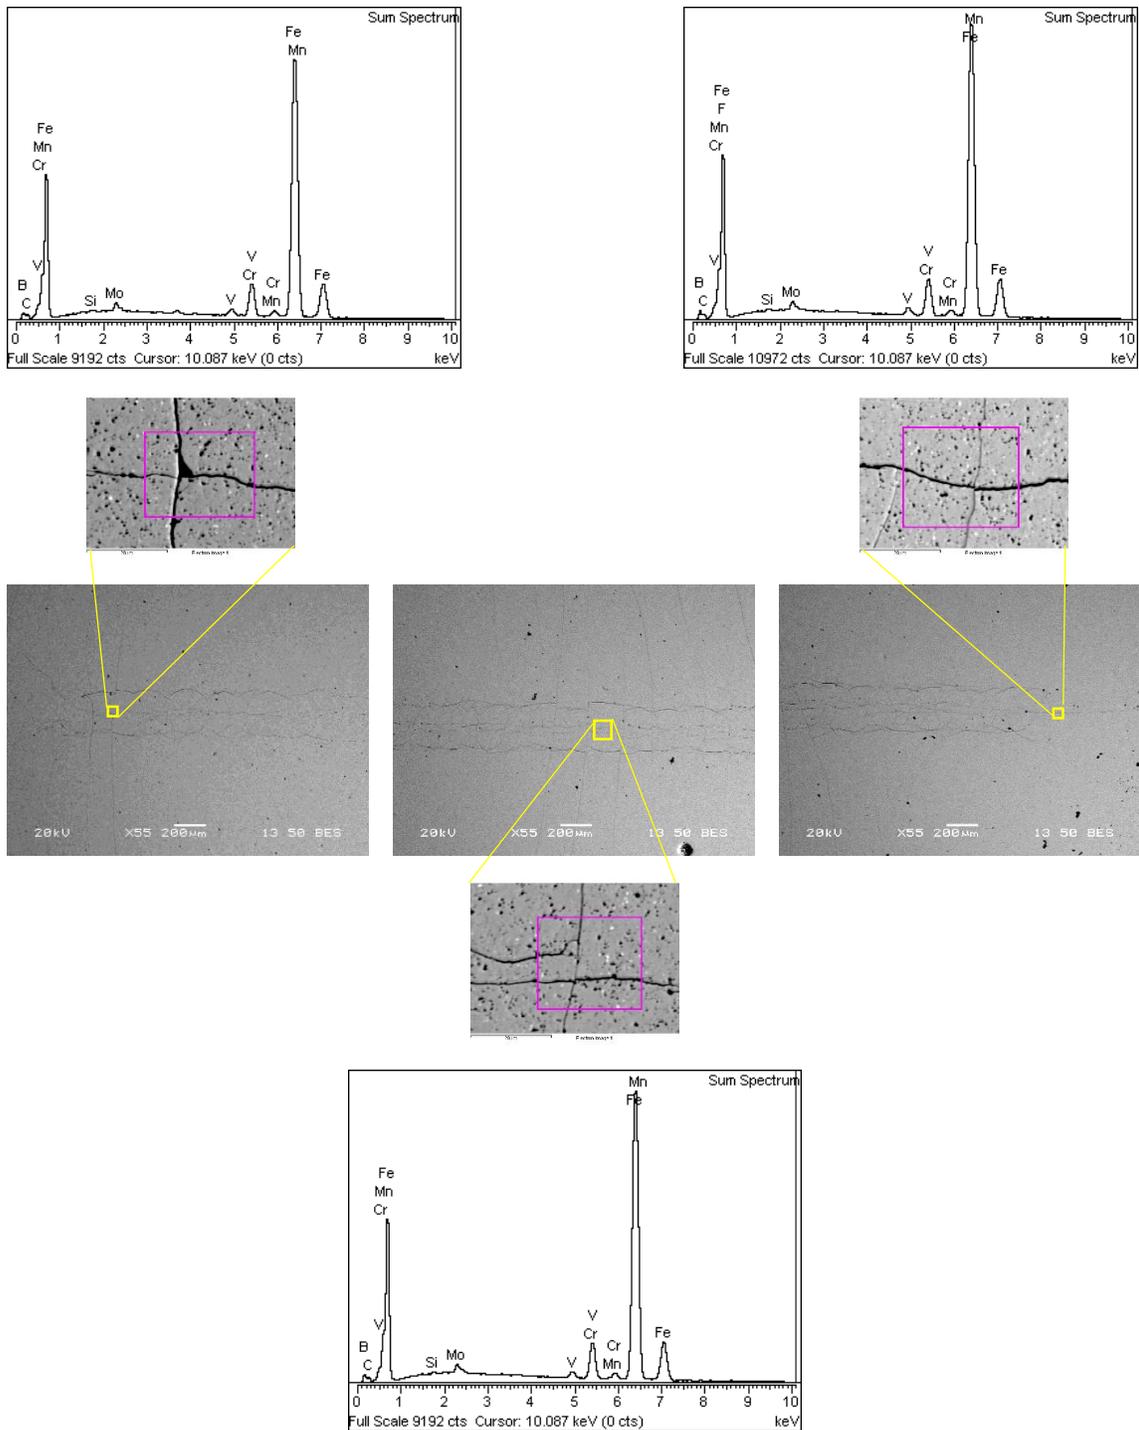
Figura E3. Estudios de EDS realizados sobre un canal de desgaste, correspondiente a una carga aplicada de 75 N, en un acero AISI H13 borurado y sometido a una distancia de deslizamiento de 100, en condiciones de desgaste húmedo. Los estudios de EDS se realizaron a aumentos de 2000x.

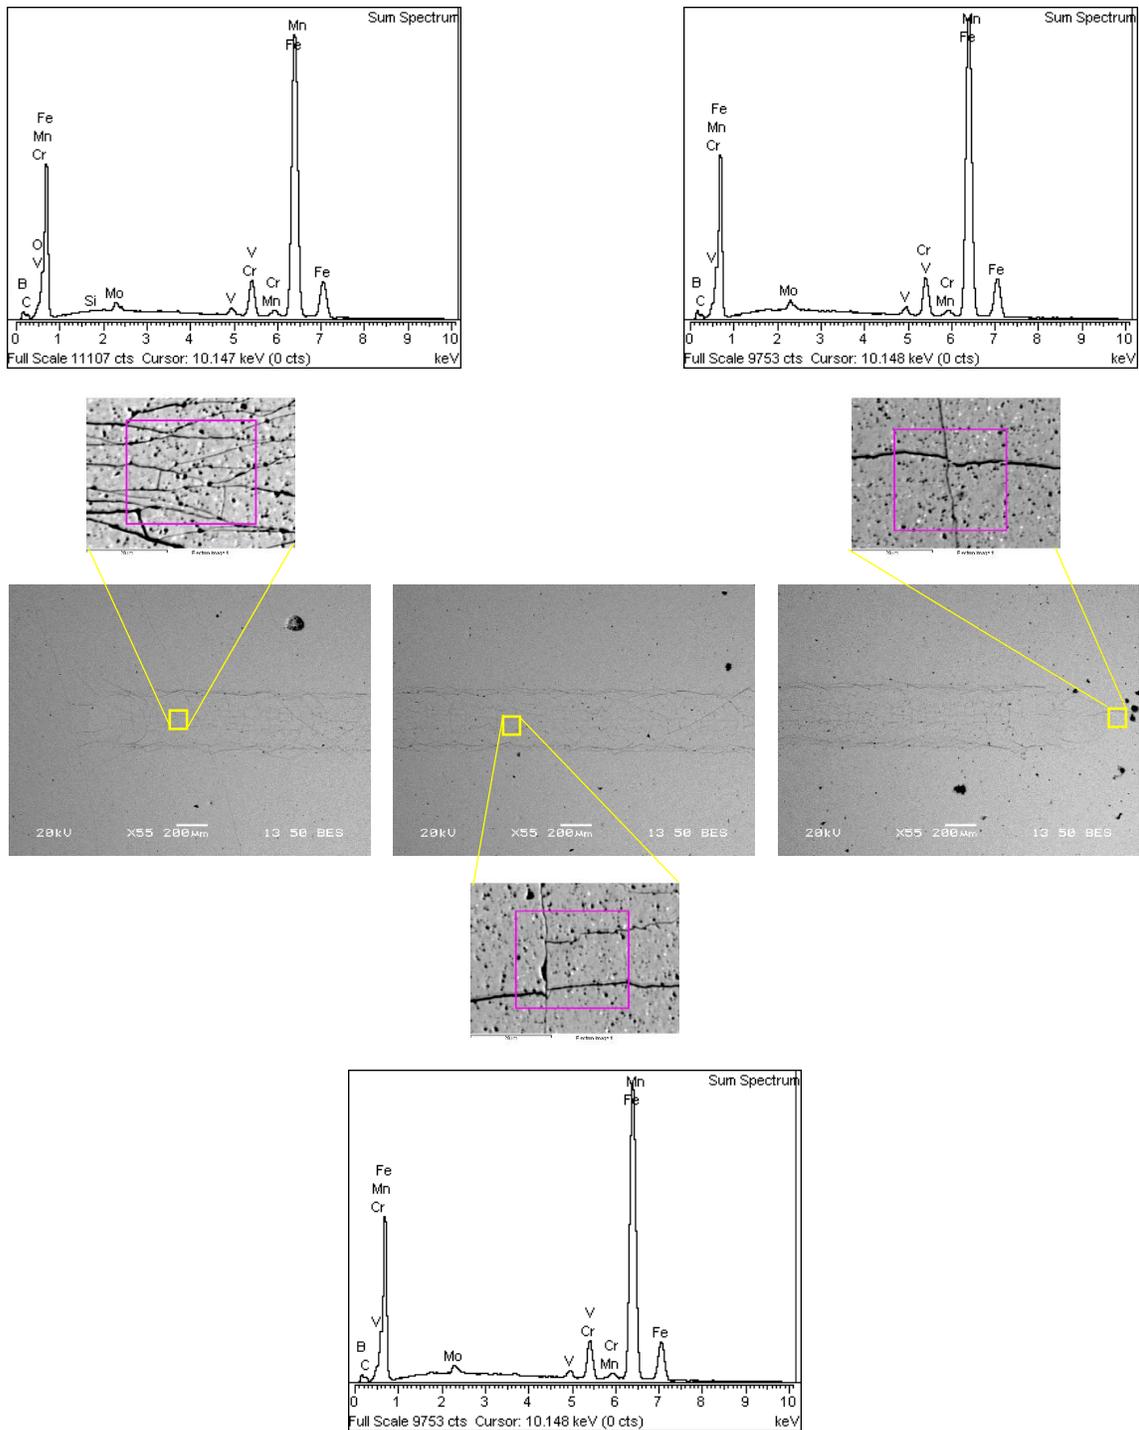
Figura E4. Estudios de EDS realizados sobre un canal de desgaste, correspondiente a una carga aplicada de 150 N, en un acero AISI H13 borurado y sometido a una distancia de deslizamiento de 100, en condiciones de desgaste húmedo. Los estudios de EDS se realizaron a aumentos de 2000x.

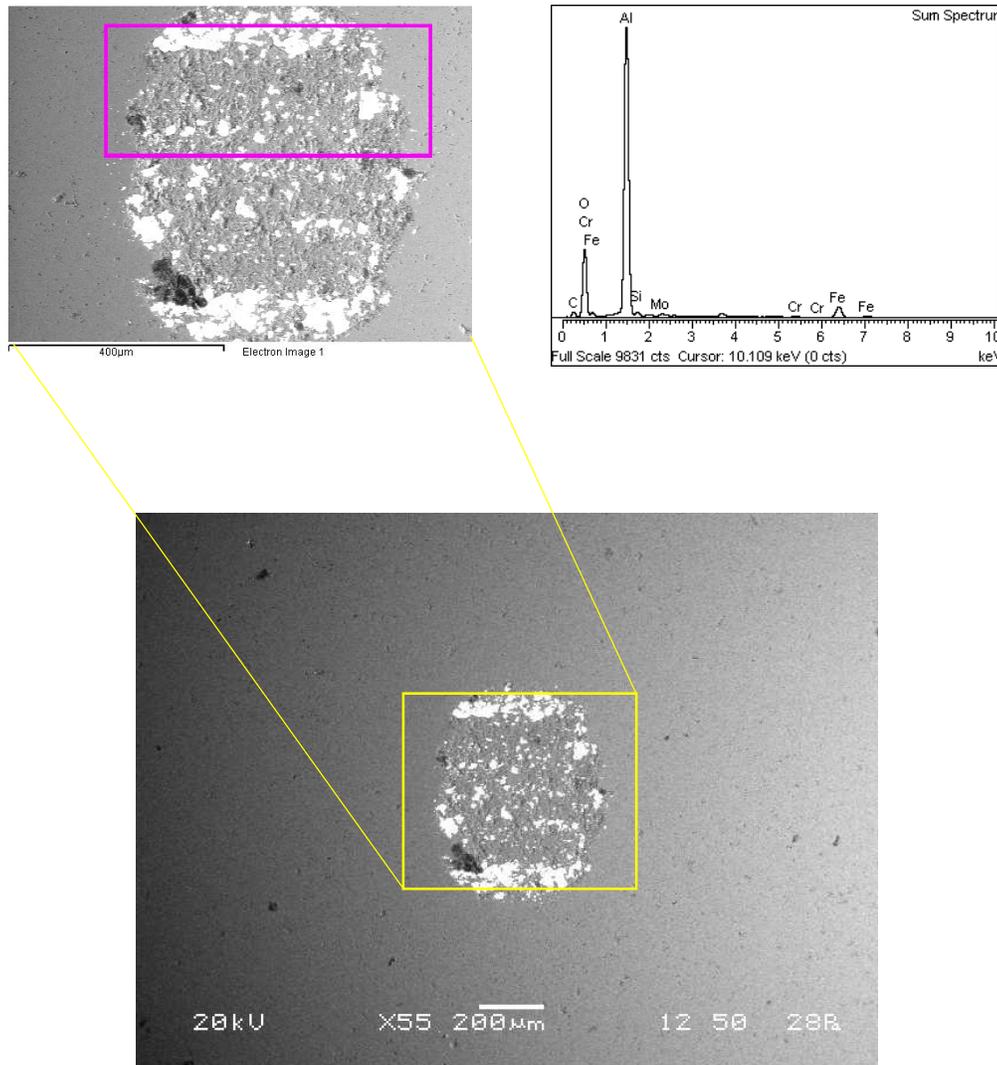
Figura F1. Estudios de EDS realizados sobre la superficie desgastada de una bola de alúmina que se utilizó para desgastar un acero un acero AISI H13, aplicando una carga de 150 N y una distancia de deslizamiento de 100 m, bajo condiciones de desgaste húmedo.

Sobre la superficie de la bola de alúmina se logra apreciar un daño significativo, resultado de las pruebas de desgaste recíprocante lineal, en ambiente húmedo.

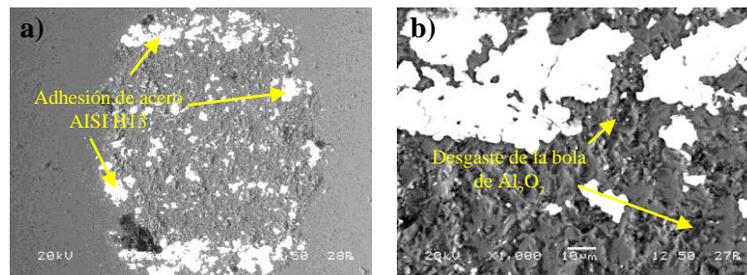
Figura F2. Mecanismos presentes en la bola de alúmina a aumentos de a) 150x y b) 1000x.

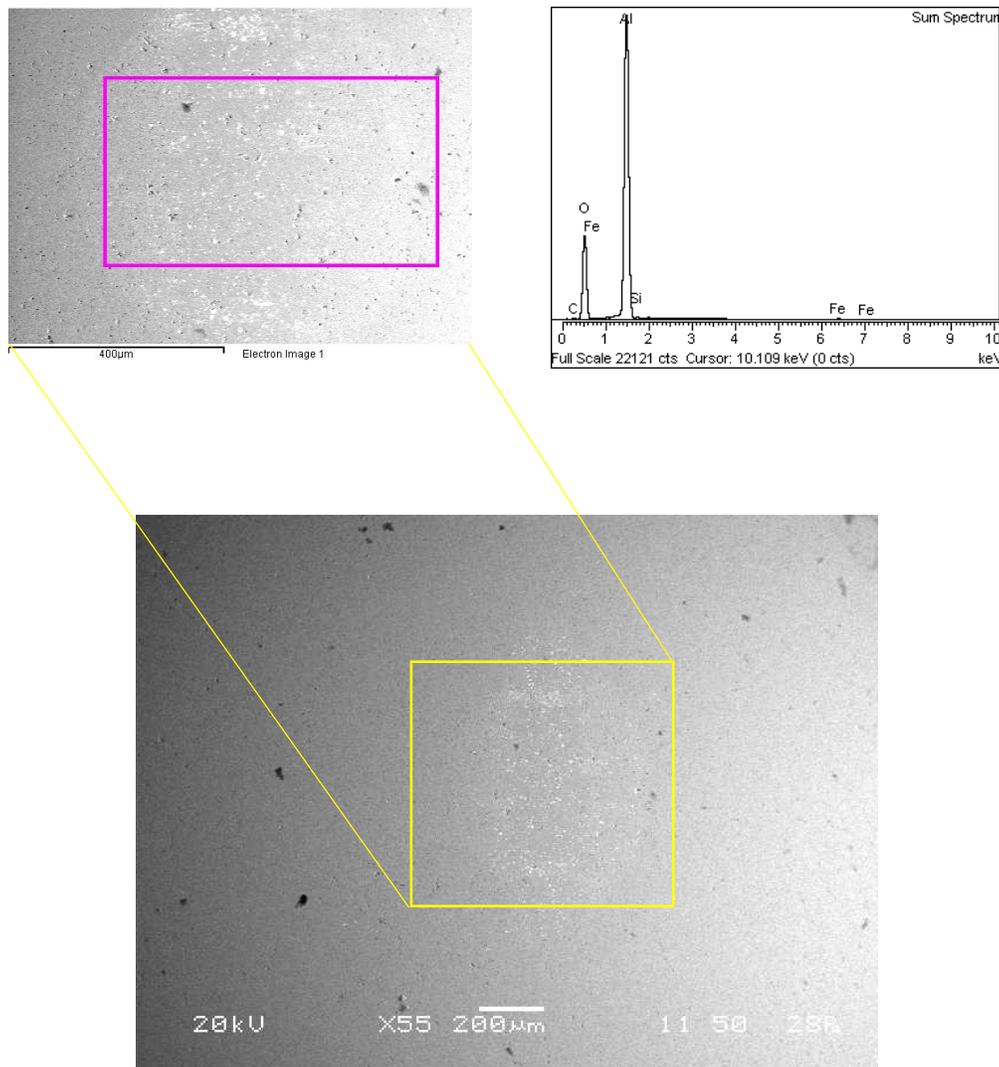
Figura F3. Estudios de EDS realizados sobre la superficie desgastada de una bola de alúmina que se utilizó para desgastar un acero un acero AISI H13 borurado, aplicando una carga de 150 N y una distancia de deslizamiento de 100 m, bajo condiciones de desgaste húmedo.

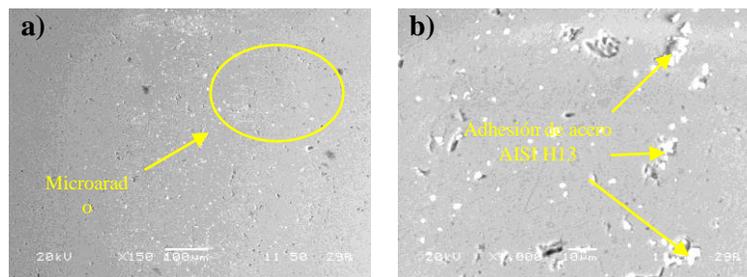
Figura F4. Mecanismos presentes en la bola de alúmina a aumentos de a) 150x y b) 1000x.
