INFLUENCIA DEL FLUJO DE
SOLUCIÓN SALINA Y
CARACTERÍSTICAS
METALÚRGICAS EN EL
DESARROLLO DE CORROSIÓN
UNIFORME Y CORROSIÓN
LOCALIZADA EN ACEROS BAJO
CARBONO

TESIS

Que para obtener el título de:
Ingeniero en Metalurgia y Materiales

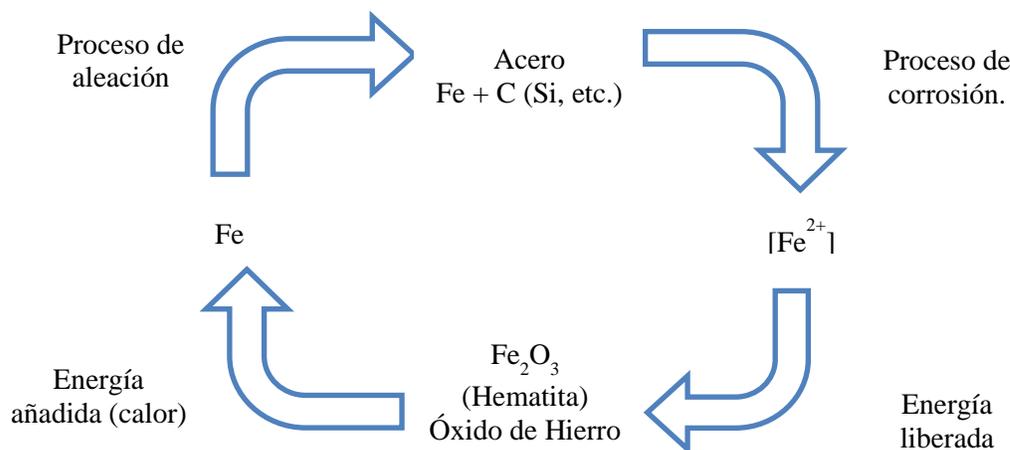
Existen diversas definiciones de la corrosión, una definición general sería que la corrosión es la interacción química o electroquímica entre un material y su medio ambiente, que resulta en el deterioro de la superficie y o las propiedades de dicho material. En otras palabras, la corrosión es una metalurgia extractiva inversa, como ejemplo se muestra el ciclo de refinación-corrosión del acero en la **Figura 1** [4].

Figura 1. Ciclo de refinación-corrosión.

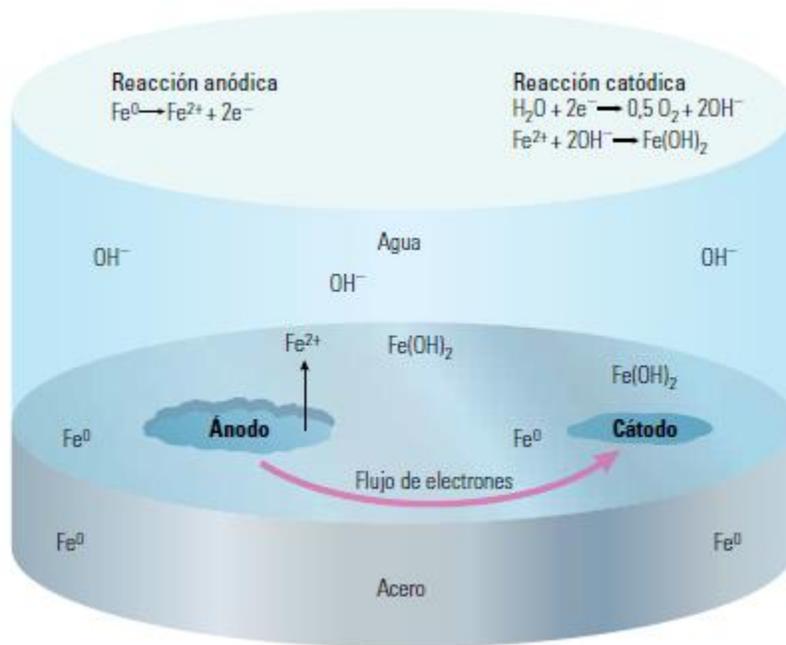
Aunque la corrosión es un proceso complicado, este puede ser comprendido más fácilmente como una reacción electroquímica. Cuando el acero se encuentra en presencia de agua y oxígeno, la disolución del material ocurre en ciertas áreas llamadas zonas anódicas (ánodo), el hierro elemental Fe^0 pasa a la solución oxidándose a iones ferroso (Fe^{2+}) y férrico (Fe^{3+}). Como resultado de este proceso se liberarán dos electrones que fluyen a través del acero al área catódica (cátodo); donde, en presencia de oxígeno (O_2), se forman óxido ferroso (FeO) y óxido férrico (Fe_2O_3) como incrustaciones o precipitados. Un subproducto de la reacción en el cátodo son los iones hidroxilo (OH^-) resultantes en la superficie del metal por la reducción del agua. Este fenómeno y sus reacciones se pueden apreciar más claramente en la **Figura 2** [1].

Figura 2. Celda de corrosión del acero en un medio acuoso. [1]

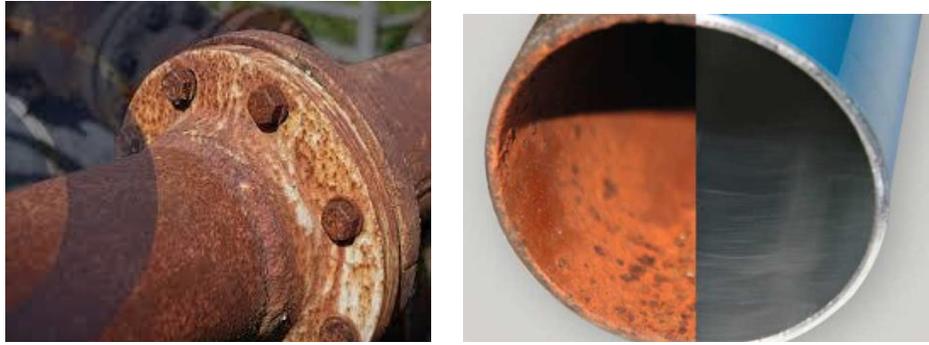
Algunos ejemplos de este tipo de corrosión pueden ser observado en la **Figura 3**, donde se puede apreciar que es el mismo nivel de daño sobre la superficie de todo el tubo.

Figura 3. Ejemplo de corrosión uniforme.

Este tipo de corrosión no siempre tiene que estar presente a lo largo de toda el área como se muestra en la **Figura 3**. La corrosión uniforme también puede estar presente solamente en un área extensa o donde el medio más corrosivo tiene contacto con la superficie, un ejemplo se muestra en la **Figura 4**, donde se muestra la corrosión solamente en el área donde la solución corrosiva tuvo contacto con la superficie del acero. Este tipo de corrosión uniforme es conocida como corrosión en ranura o canal.

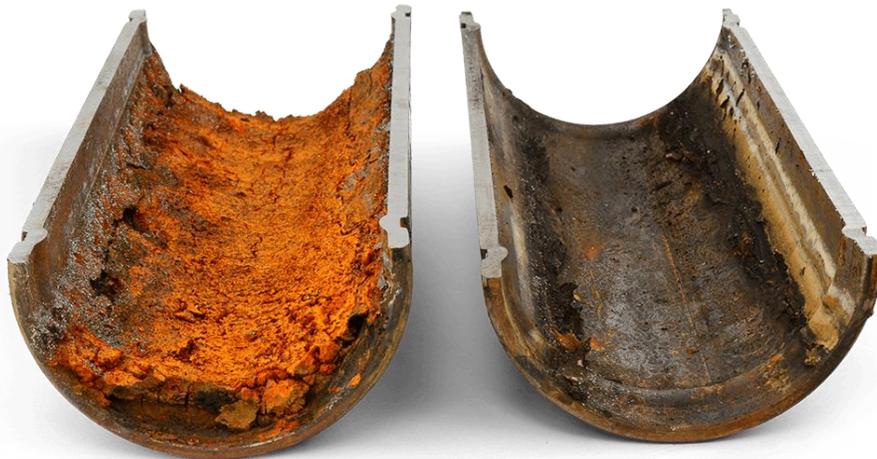
Figura 4. Corrosión uniforme en ranura o canal.

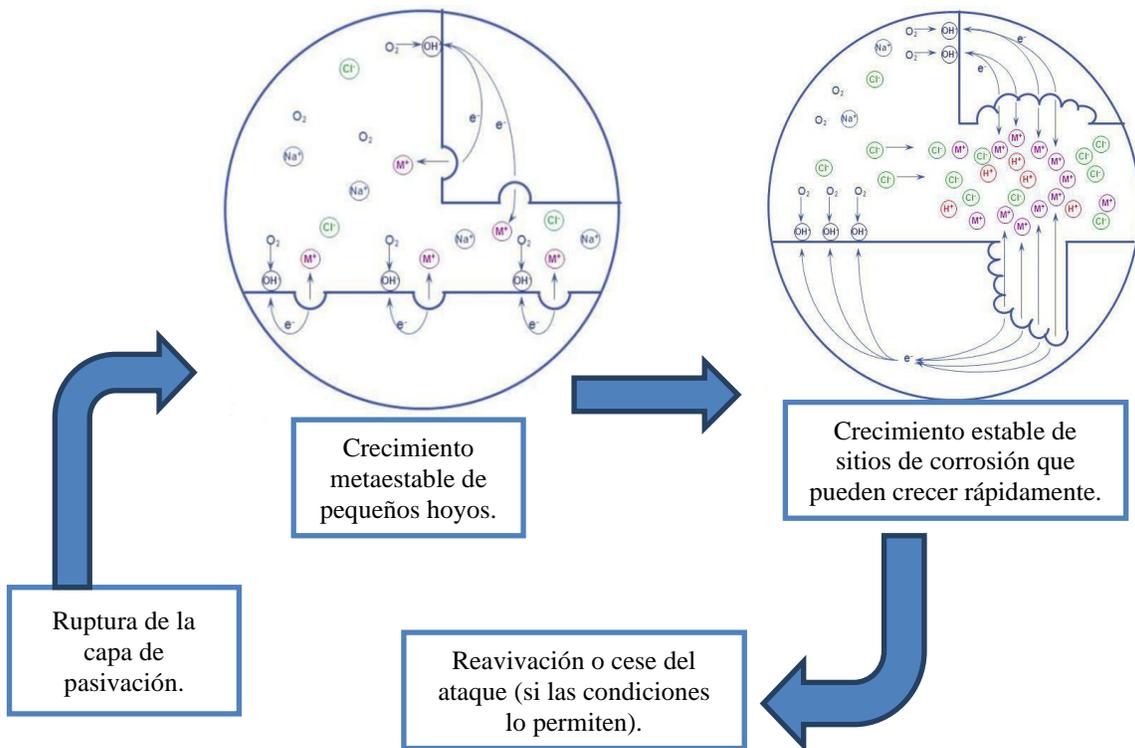
Aunque cada una de las formas de corrosión localizada tiene sus características particulares, todas comparten una serie de pasos en común, este proceso es explicado en la **Figura 5**. [7]

Figura 5. Proceso general de corrosión localizada.

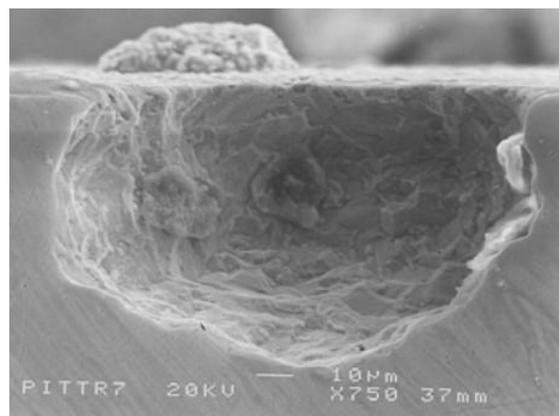
La prueba de pérdida de peso convencional no puede ser utilizada para fines de evaluación o comparación en este tipo de corrosión. En este caso la pérdida de metal es muy pequeña y no indica la profundidad de penetración. La **Figura 6** muestra una picadura capturada en un Microscopio Electrónico de Barrido (MEB).

Figura 6. Vista general de la picadura generada en un acero bajo carbono.

Un método para medir la profundidad de la picadura es por medio de la Microscopia Electrónica de Barrido (MEB) como se puede apreciar en la **Figura 6** y por medio de operaciones matemáticas podríamos calcular su volumen, sin embargo las mediciones de profundidad de la picadura se complican por el hecho de que hay una variación estadística de la picadura en un espécimen expuesto, por ejemplo en la **Figura 7** se muestra un histograma de la profundidad media en relación con el número de picaduras.

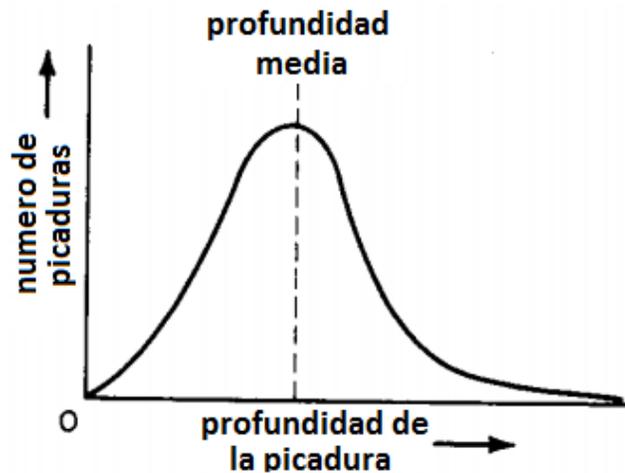
Figura 7. Histograma de profundidad media.

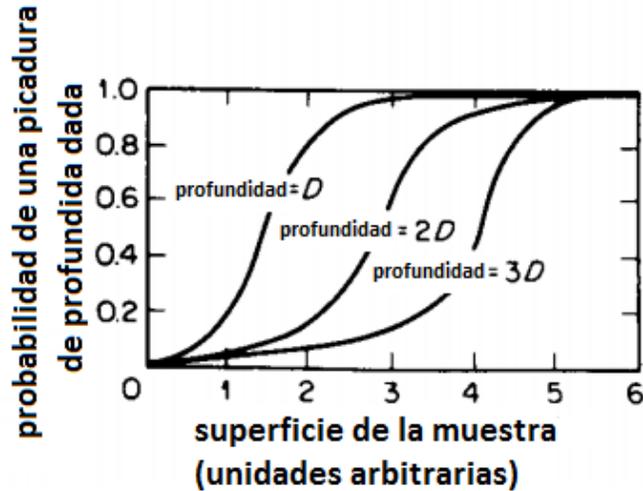
En la **Figura 8** se muestra la probabilidad relativa de encontrar una picadura de una profundidad dada como una función del área expuesta. Por ejemplo, hay una probabilidad de 0,2 (20%) de una picadura con una profundidad de D que ocurre sobre una muestra con una superficie de 1. En un espécimen cuatro veces más grande, es una certeza virtual (probabilidad = 1,0) que una picadura de esta profundidad se produzca, y un 90% de probabilidades de que una picadura dos veces más profundo también aparezca. [5]

Figura 8. Profundidad de la picadura como una unidad de función del área expuesta.

Esto indica claramente que los intentos para predecir la vida de un componente grande sobre la base de las pruebas realizadas en pequeñas muestras de laboratorio serían imprudentes.

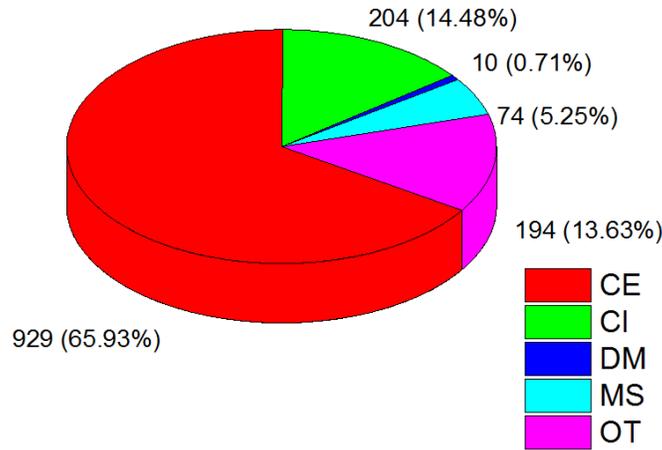
México cuenta con más de 68,000 km de ductos empleados básicamente para el transporte de hidrocarburos [8]. El análisis histórico de los índices de falla indica que la corrosión externa representa una de las principales causas de falla en este tipo de sistema. La **Figura 9** muestra las causas de incidentes obtenidos del estudio de los datos históricos registrados en los ductos a cargo de PEP (PEMEX Exploración y Producción) de la Región Sur de México de 1995 a 2004. Se observa que, de manera conjunta, la corrosión externa (66% del incidente) y la corrosión interna (14% de incidentes), han provocado aproximadamente el 80% de los incidentes en los ductos operados por PEP [10].

Figura 9. Gráfica de los porcentajes de las diversas causas de incidentes en región sur durante el periodo de 1995 a 2004: CE; Corrosión Externa, CI; Corrosión Interna, DM; Daño Mecánico, MS; Material y Soldadura, y OT; Otras causas [9].

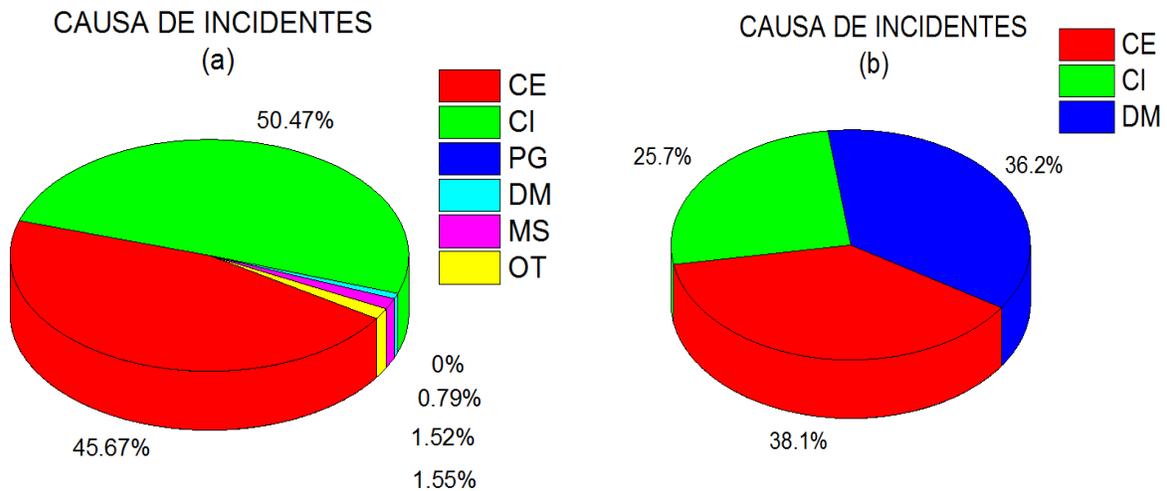
A diferencia de la tendencia que se reporta en el estudio de la Región Sur de México, la corrosión externa en otros sistemas analizados (México región norte y Estados Unidos), no representan la mayor causa de incidentes. Sin embargo, esta tiene una presencia relevante, **Figura (10 (a) y (b))**, respectivamente [9].

Figura 10. Gráfico de los porcentajes de las diversas causas de incidentes en: (a) región norte México y (b) E.U., durante el periodo de 1995 a 2004: CE; Corrosión Externa, CI; Corrosión Interna, DM; Daño Mecánico, PG; Peligro Geotécnico, MS; Material y Soldadura, y OT; Otras causas [9].

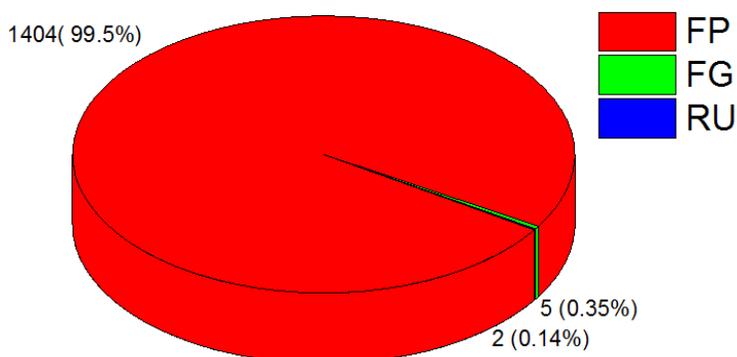
Con respecto al tipo de incidentes reportados en la Región Sur de México de 1995 a 2004 las fugas pequeñas dominan en más del 99% el espectro de todos los incidentes reportados, mientras que las fugas grandes y las rupturas

representan menos del 0.5% del total de los incidentes reportados, **Figura 11.** [9]

Figura 11. Gráfico del tipo de falla en región sur durante el periodo de 1995 a 2004: FP; Fuga Pequeña, FG; Fuga Grande, y RU; Rupturas [9].

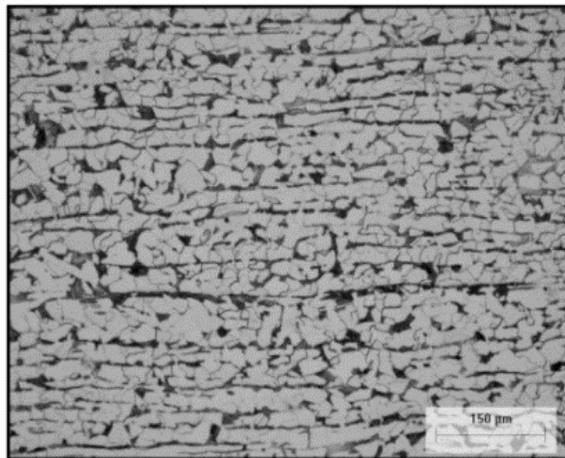
La microestructura típica de los aceros API 5L utilizados en esta tesis es de una matriz ferrítica con islas o colonias de perlita laminar bandeada. Como ejemplo en la **Figura 12** se muestra la microestructura de un acero API 5L X52, en una condición de tratamiento térmico normalizado.

Figura 12. Microestructura de un acero API 5L X52, capturada en campo claro en un microscopio óptico, atacado con nital 3% a 20X aumentos.

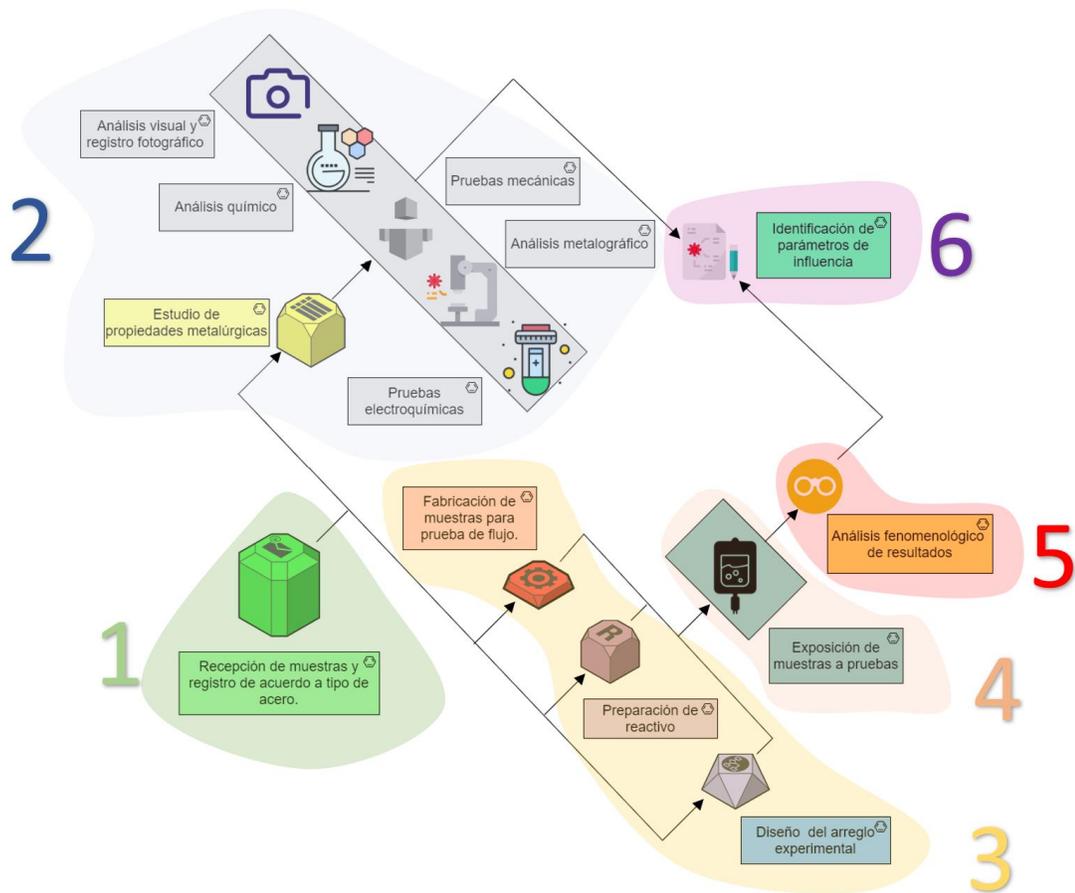
Las pruebas realizadas para esta investigación se realizaron en los laboratorios del Departamento de Ingeniería Metalúrgica y Materiales de la Escuela Superior de Ingeniería Química e Industrias Extractivas (ESIQIE) del IPN, la metodología trabajada para el desarrollo del presente estudio se muestra en la **Figura 13**. El diagrama de metodología experimental (**Figura 13**) muestra la secuencia para realizar la presente tesis, la cual se explica más detalladamente más adelante.

Figura 13. Diagrama de metodología experimental.

La preparación de esta experimentación requirió de ciertos pasos que serán explicados a continuación, los cuales, como se puede apreciar en la **Figura 13** se hicieron de forma paralela junto con el estudio de las propiedades metalúrgicas.

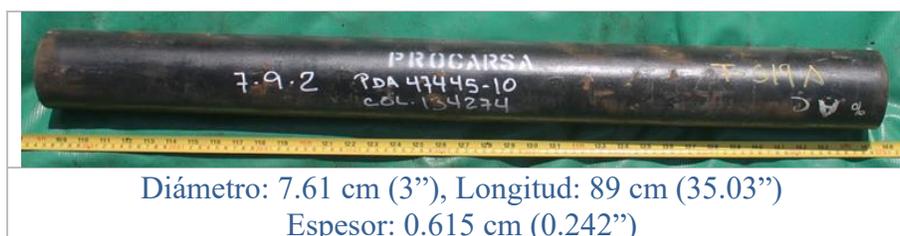
La primera parte de la metodología experimental consistió en un examen visual de las muestras de tubo objeto de estudio, la realización de un registro fotográfico, verificación de dimensiones, así como la identificación proveniente de los fabricantes. Algunos de estas muestras se observan en las **Figuras 14 y 15**.

Figura 14. Condición de recibido y dimensiones del tubo A1.

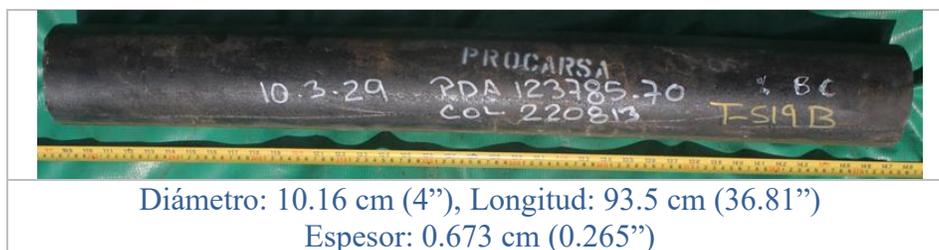
Figura 15. Condición de recibido y dimensiones del tubo A2.

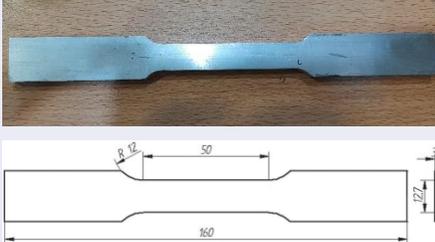
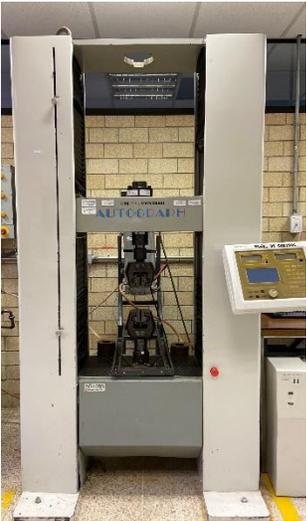
Los equipos y las condiciones de trabajo de ambas pruebas se observan en la **Figura 16**.

Cupón de 2x2 cm. a lija 80.	Probeta estándar acorde a la norma con un ancho de 127 mm.
Equipo

Durómetro Rockwell Wilson	Maquina universal de ensayos Shimadzu Autograph AG-100 KNG
Condiciones de trabajo:	Temperatura: 20°C Identador de punta cilíndrica de Carburo de Tungsteno de 1.16 in.	Temperatura ambiente: 20°C

Figura 16. Condiciones y procedimiento de pruebas mecánicas.

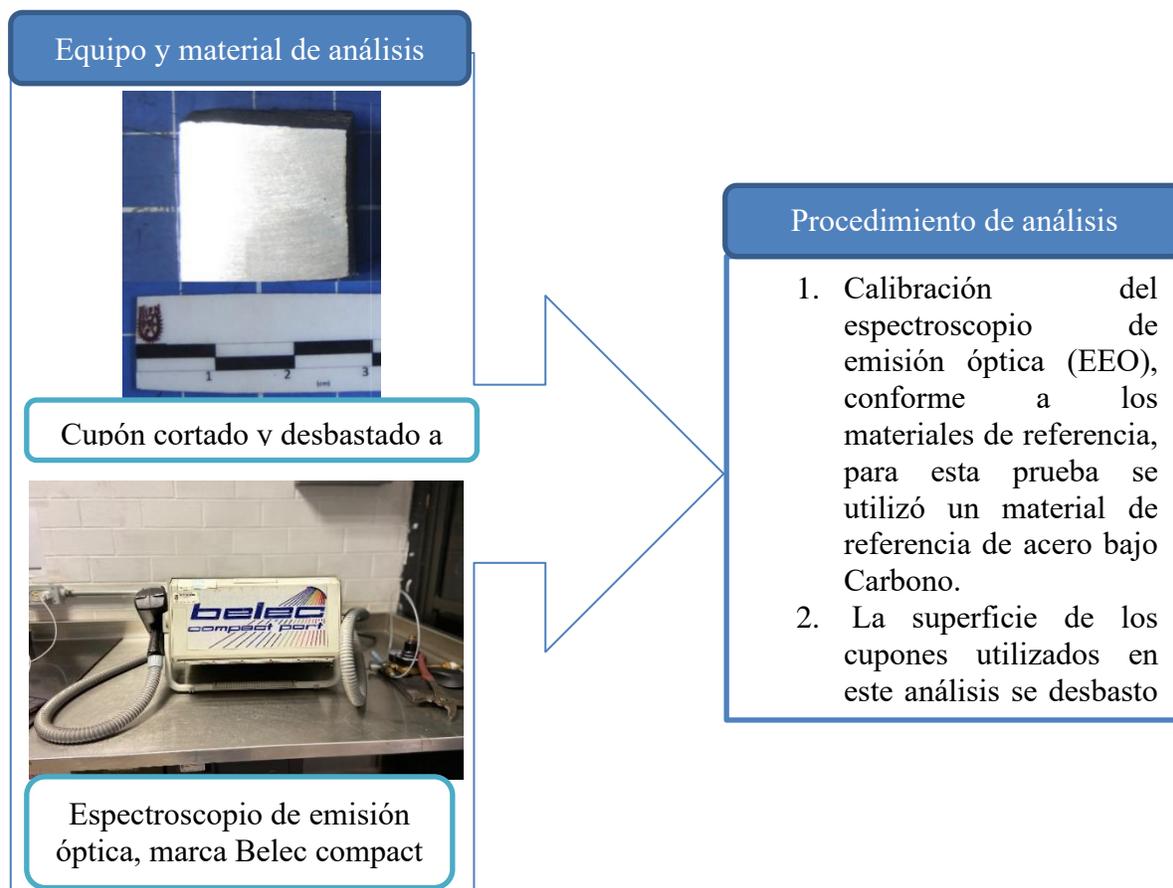
El etiquetado de muestras se hizo en base al contenido de Carbono, siendo la muestra A1 la de menor contenido y la A37 la muestra con mayor %wt de Carbono. La **figura 17** muestra específicamente las condiciones en las cuales se realizó el análisis de composición química.

Figure 17. Procedimiento de análisis de composición química.

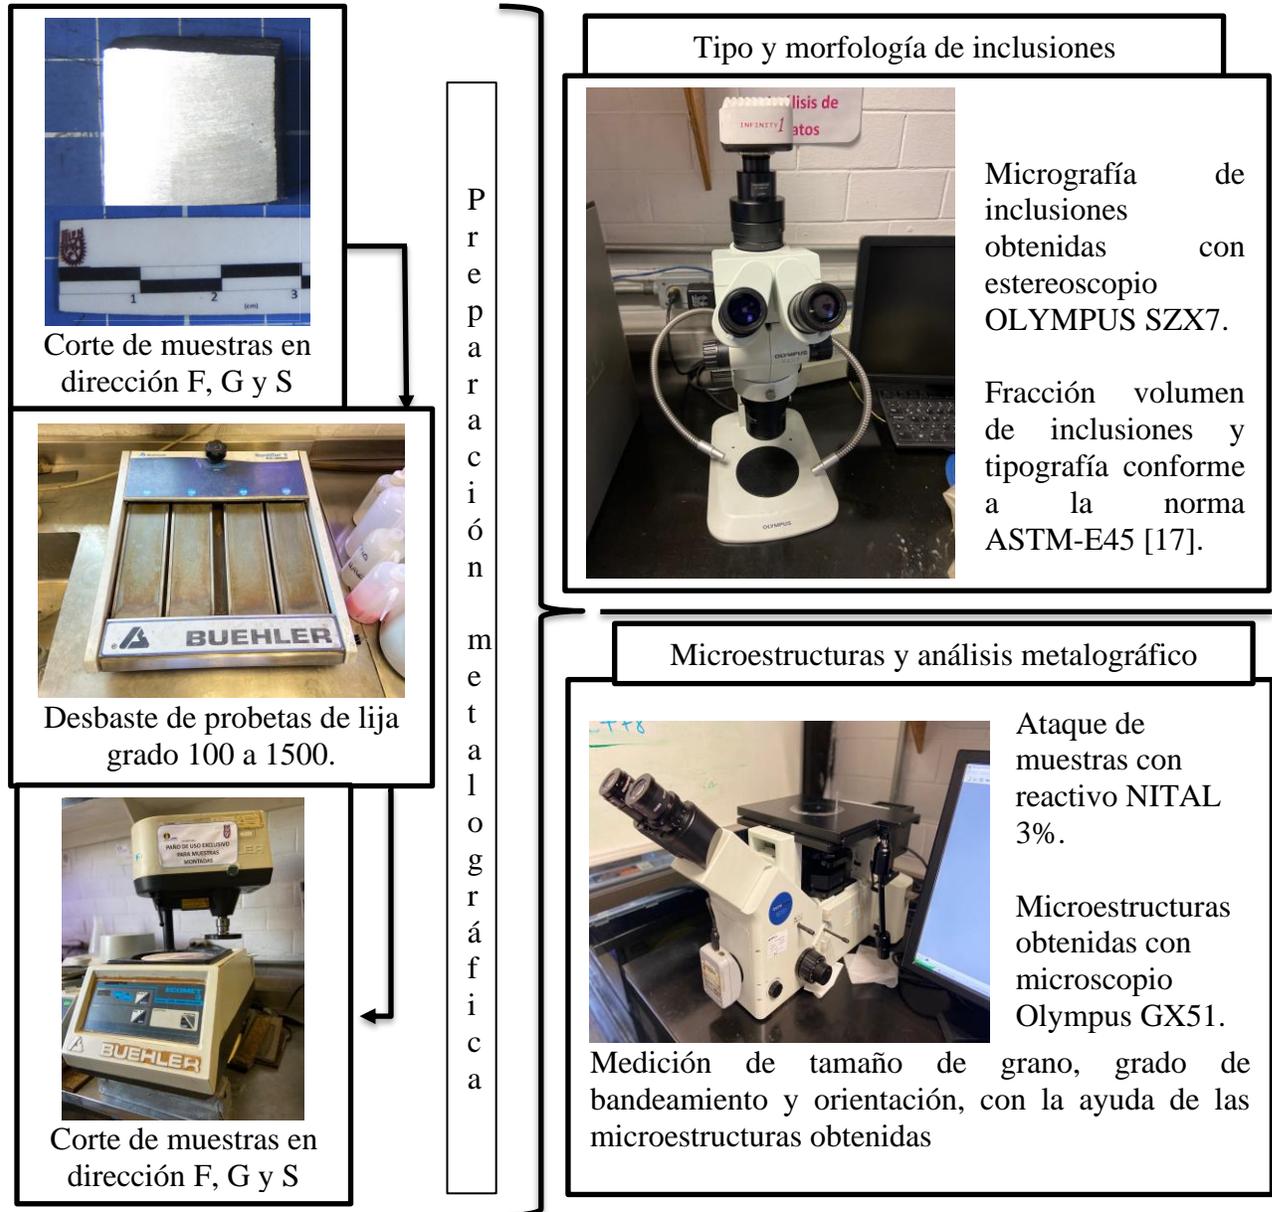
procedimientos descritos en las normas: ASTM E-3 [14], ASTM E-112 [15] y ASTM E-1382 [16]. La **Figura 18** muestra los equipos de trabajo y las condiciones utilizadas para la obtención del análisis.

Figura 17. Procedimiento y equipo utilizado en análisis metalográfico.

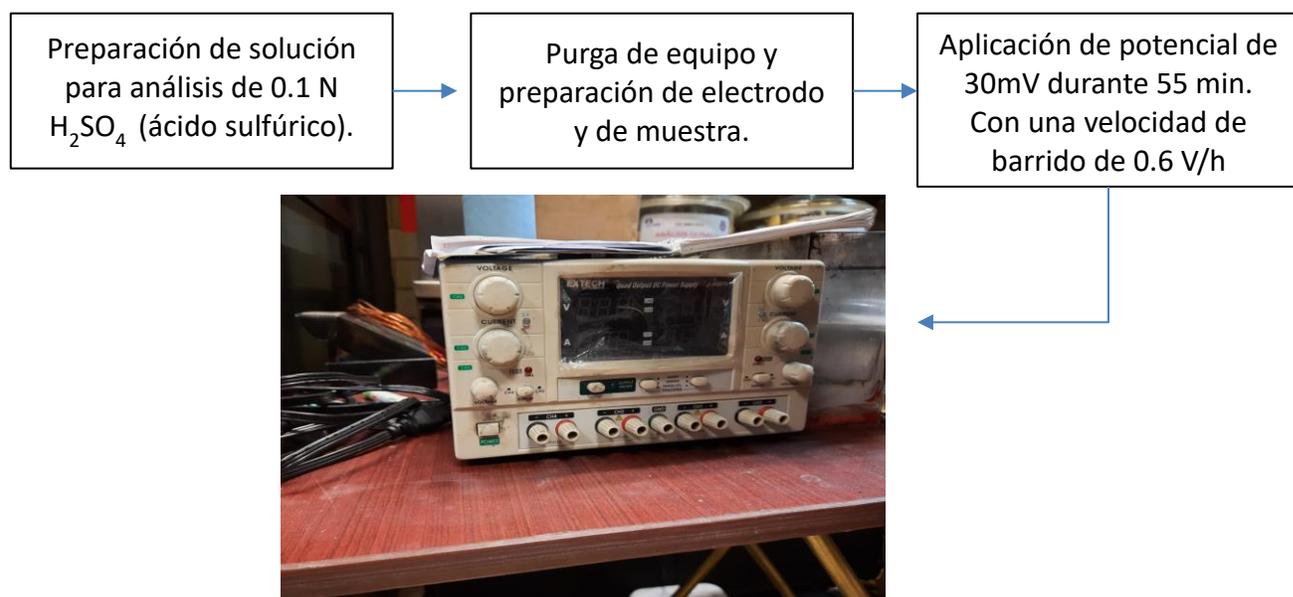
polarización, de acuerdo con el procedimiento sugerido en la norma ASTM G-59 [18]. El equipo y las condiciones utilizados para esta prueba se encuentran en la **Figura 19**.

Figura 18. Procedimiento y equipo de prueba electroquímica.

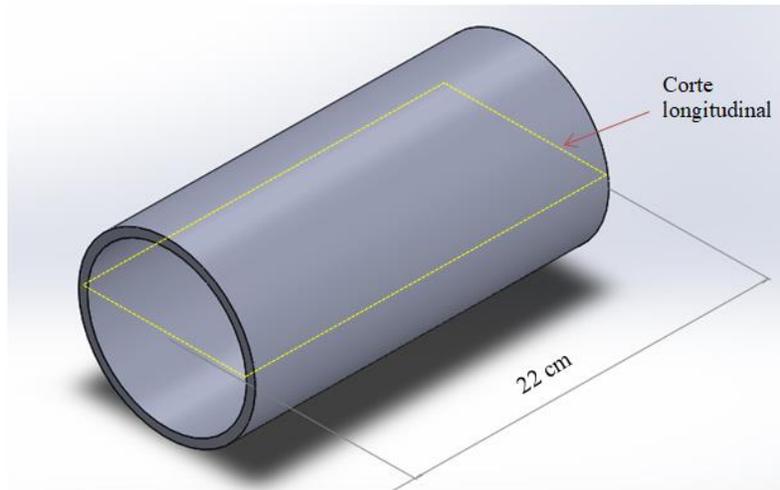
Los carretes fueron cortados longitudinalmente a media caña y transversalmente fueron cortados a 22 cm, como se muestra en la **Figura 20**.

Figura 19. Plano de corte y preparación para cada carrete.

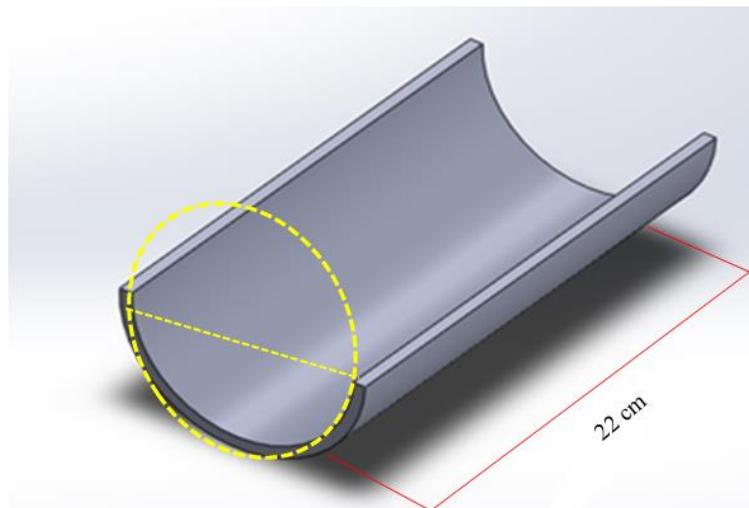
Las medias cañas fueron desbastados hasta una lija grado 600 en la superficie interna del tubo; finalmente, se identificó cada carrete mediante grabado mecánico. La **Figura 21** muestra un modelo de la pieza cortada

Figura 20. Carrete cortado y desbastado en prueba.

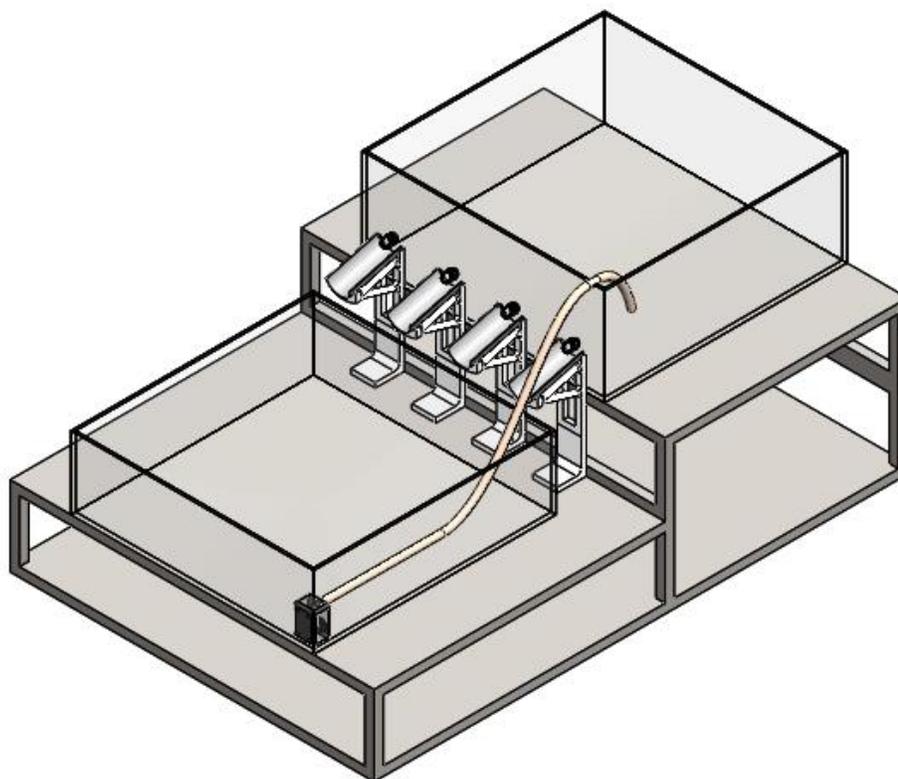
Con el fin de estudiar las características cualitativas de la corrosión por flujo salino en acero bajo carbono, se diseñó un arreglo experimental de flujo controlado. Este arreglo fue modelado con ayuda de un software CAD 3D y se muestra en la **Figura 22**.

Figura 21. Diseño de arreglo experimental.

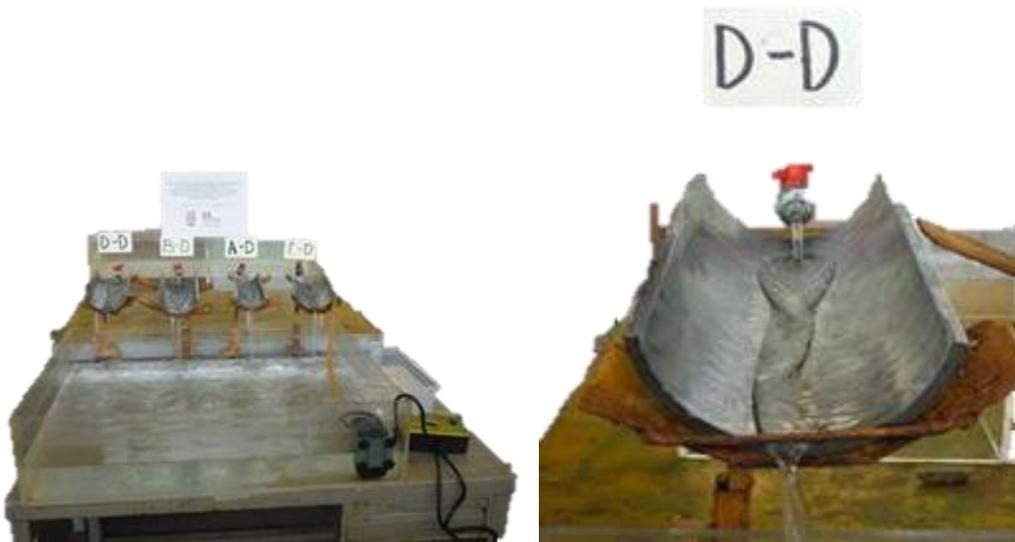
Los carretes previamente preparados fueron montados en el arreglo experimental, como se muestra en la **Figura 23**. Se suministró un flujo continuo de solución salina NACE 1D-196 a una tasa de 1.5 l/min. El tiempo de exposición para cada carrete fue de cinco días.

Figura 22. Montaje del diseño experimental para las pruebas de medias cañas expuestas a un flujo continuo de solución salina NACE 1D-196.

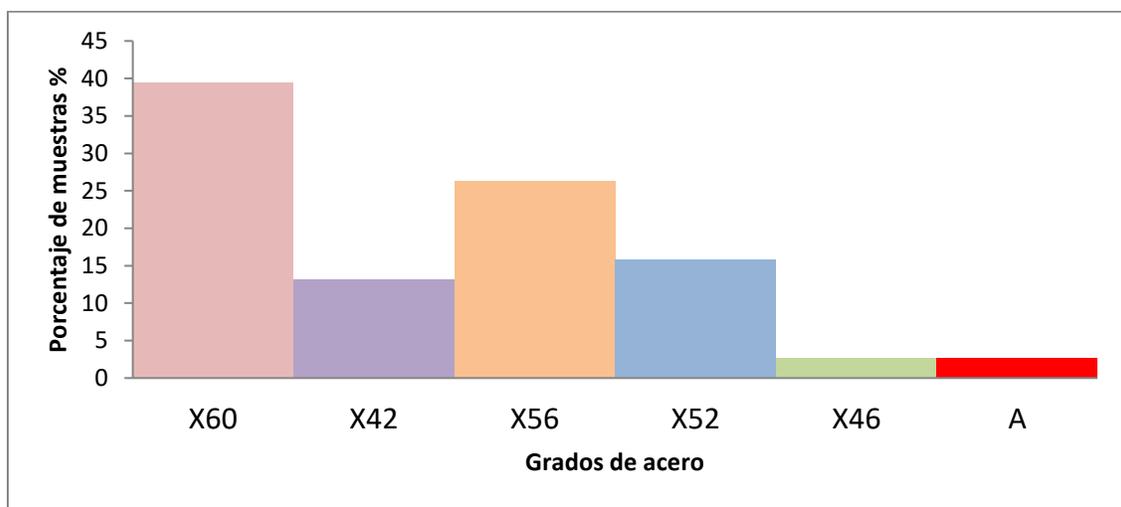
Las pruebas fueron realizadas en aceros de diferentes grados API 5L. La **Figura 24** muestra la distribución de grados API 5L

Figura 23. Distribución del grado API de las muestras probadas en el presente estudio.

En este trabajo de investigación se analizaron 37 tubos de acero API 5L, con seis distintos grados de tubería, dentro de los que se encuentran: X42, X46, X52, X56, X60 y A. Todos los aceros analizados cumplen en lo general con los requerimientos del estándar API-5L. La **Figura 24** muestra la distribución normal de los distintos grados de acero API encontrados en la muestra.

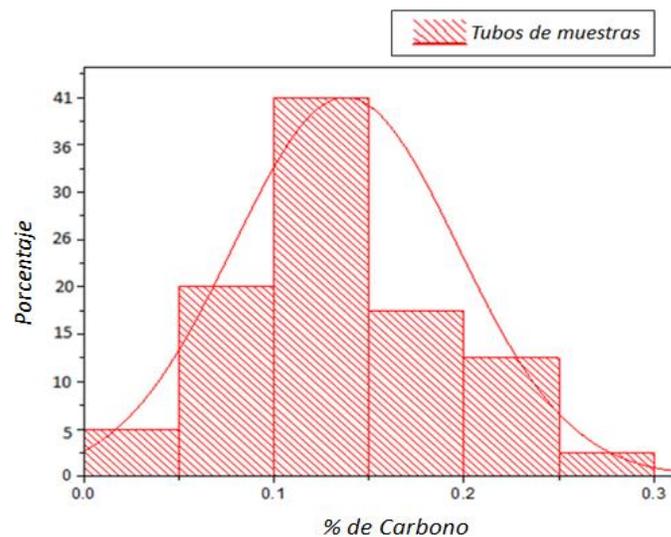
La **Figura 25** muestra la distribución de los 37 aceros analizados en función del contenido de carbono.

Figura 24. Distribución de contenido de Carbono en las muestras del estudio.

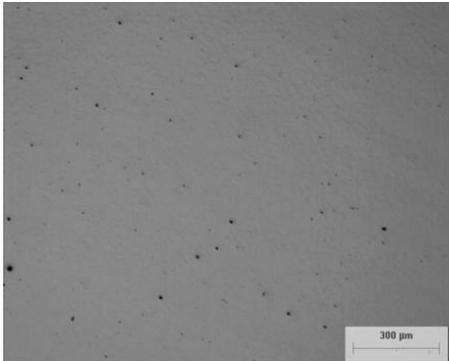
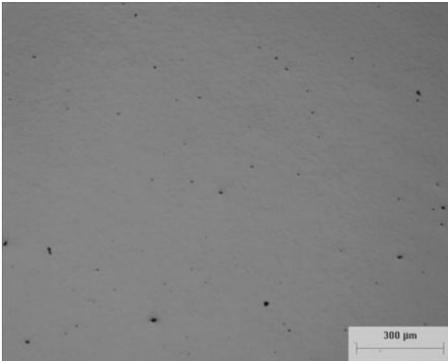
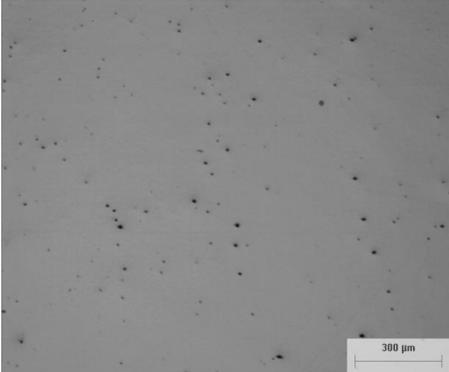
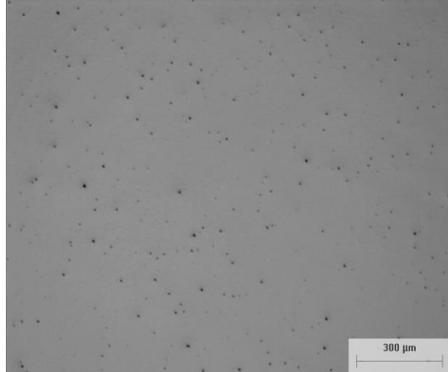
Tabla 11. Micrografía de inclusiones no metálicas presentes en muestras. Microscopio metalográfico campo claro, sin ataque.

ID Muestra campo	Dirección transversal	Dirección longitudinal	Presencia de Productos de corrosión
A15

BAJA
A12

ALTA

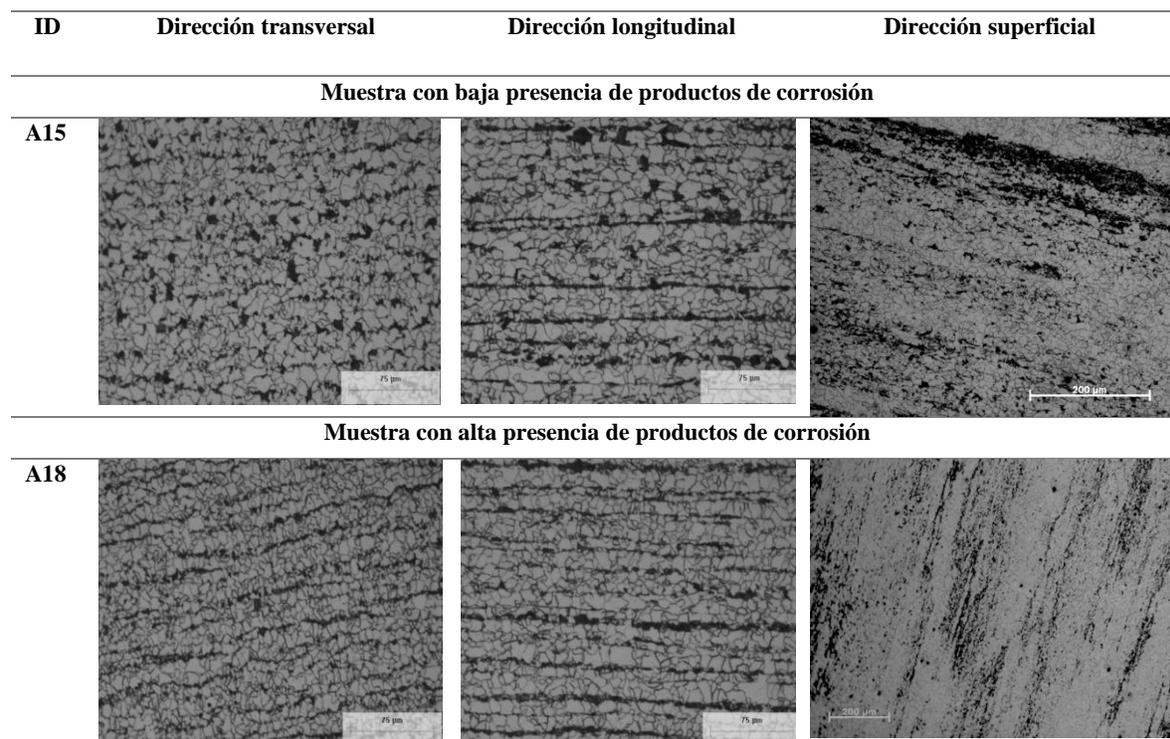
Tabla 12. Microestructura de muestras en secciones transversal, longitudinal y superficial. Microscopio metalográfico campo claro. (Muestra A1 y A2, sin y con depósito de corrosión respectivamente).

La **Tabla 12** muestra las microestructuras representativas observadas en los tubos de acero ensayados, las cuales consisten en una matriz de granos ferríticos con colonias de perlita laminar.

Así mismo, estas microestructuras se clasificaron de acuerdo con la cantidad de productos de corrosión presentes en la superficie expuesta. (La totalidad de las microestructuras obtenidas se encuentran en el anexo 2).

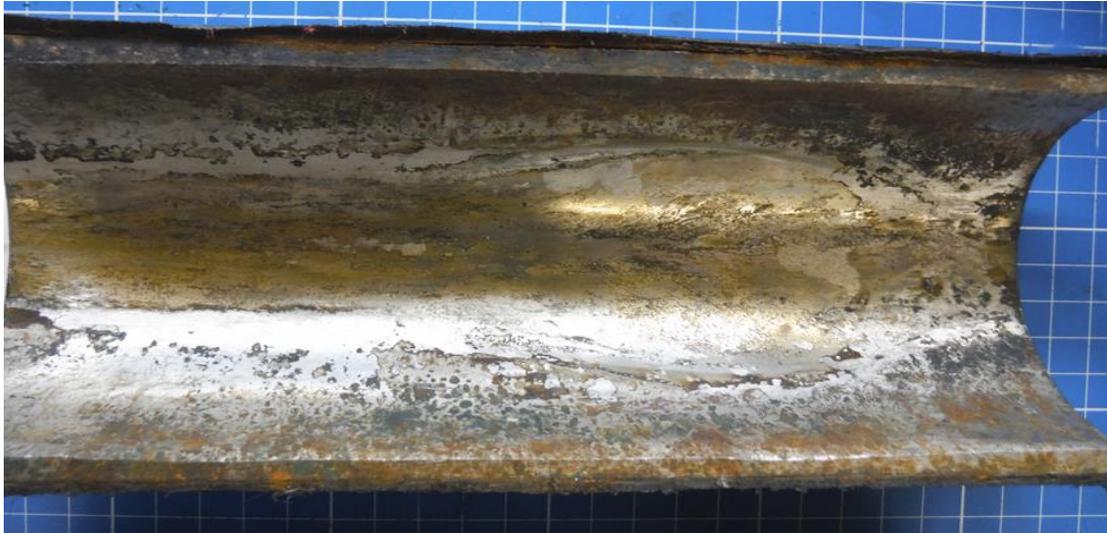
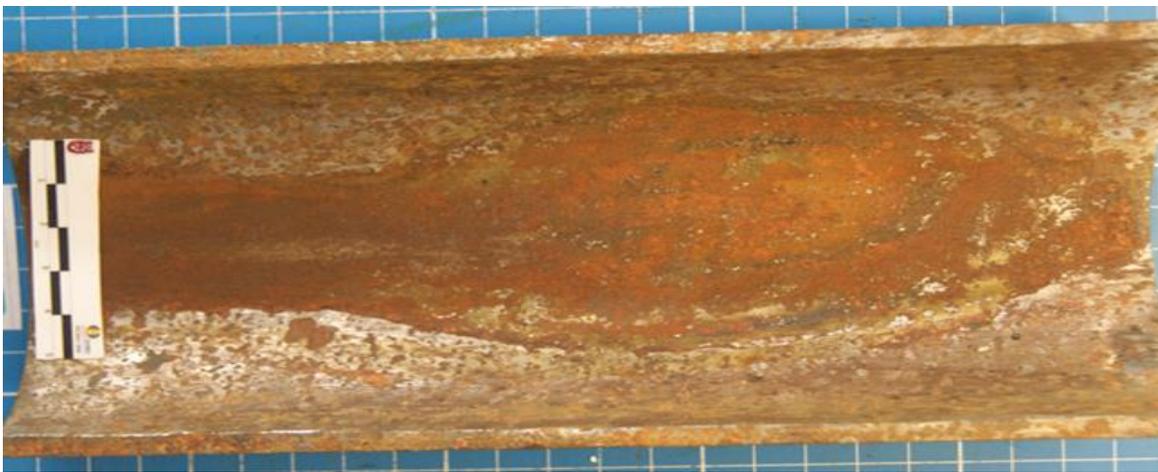
MUESTRA A15

BAJA PRESENCIA DE PRODUCTOS DE CORROSIÓN ADHERIDOS

MUESTRA A10

ALTA PRESENCIA DE PRODUCTOS DE CORROSIÓN ADHERIDOS

Figura 25. Apariencia de las superficies después de las pruebas de inmersión en especímenes tomados de tubos sin productos de corrosión adheridos y con productos de corrosión respectivamente

Al analizarse los resultados de las pruebas de flujo se observó el desarrollo de corrosión uniforme en todas las muestras, y se realizó una clasificación de forma visual de acuerdo a las variaciones cualitativas de los productos de corrosión desarrollados en los distintos aceros, identificándolos como: “*alta presencia de productos de corrosión*” y “*baja presencia de productos de corrosión*” refiriéndose a la cantidad de productos de corrosión observados en la superficie de las muestras. Las **Figuras 26 a 30** muestran la apariencia de las superficies de acero expuestas, después de la prueba de flujo.

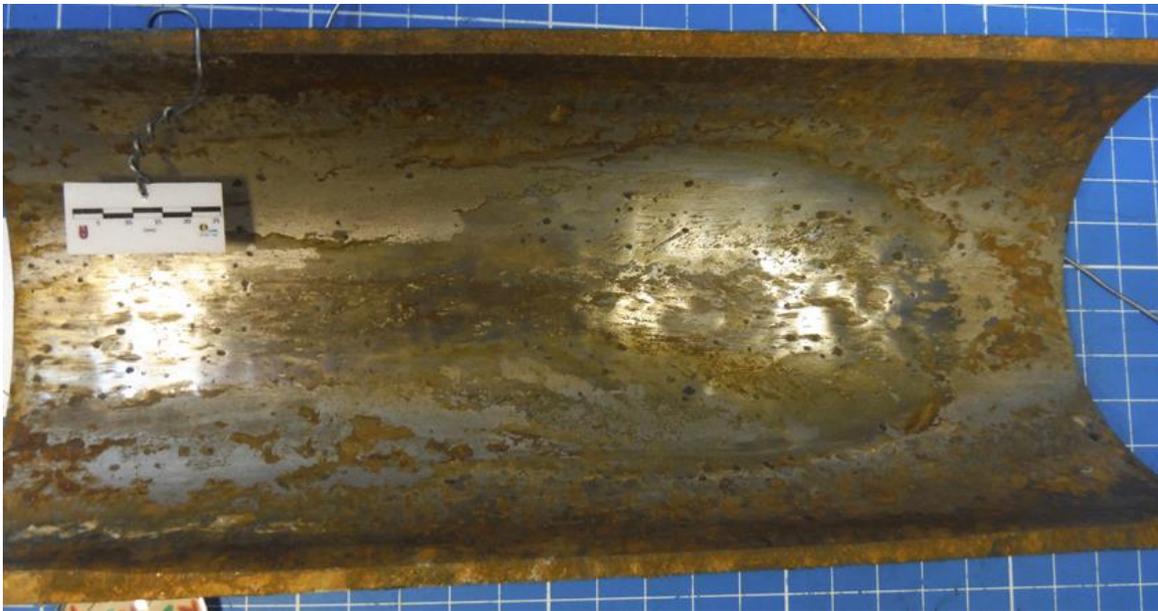
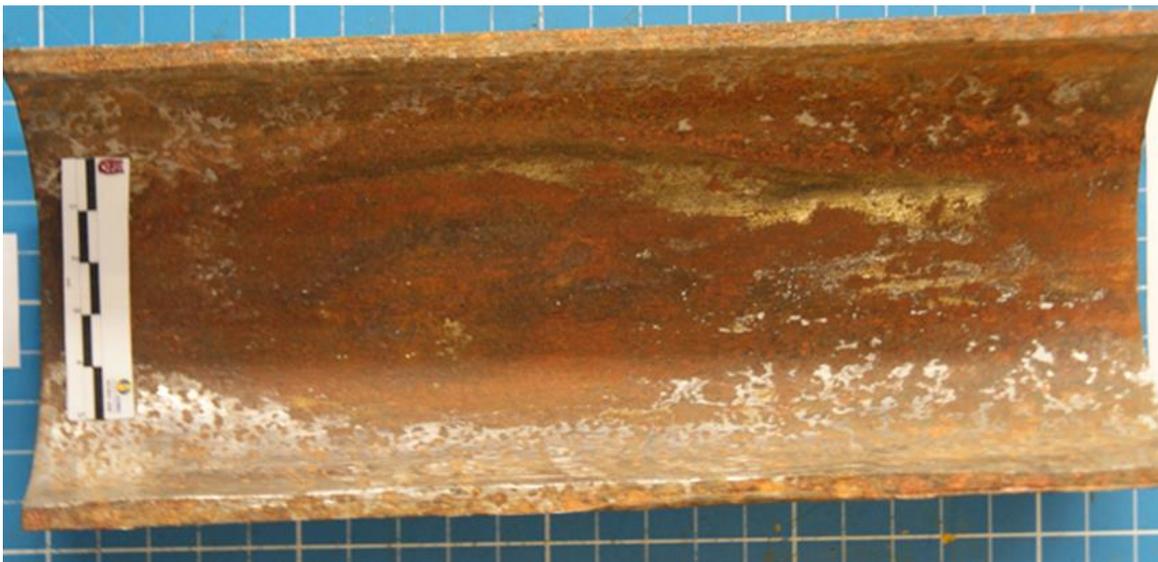
MUESTRA A18

BAJA PRESENCIA DE PRODUCTOS DE CORROSIÓN ADHERIDOS

MUESTRA A31

ALTA PRESENCIA DE PRODUCTOS DE CORROSIÓN ADHERIDOS

Figura 26. Apariencia de las superficies después de las pruebas de inmersión en especímenes tomados de tubos sin productos de corrosión adheridos y con productos de corrosión respectivamente.

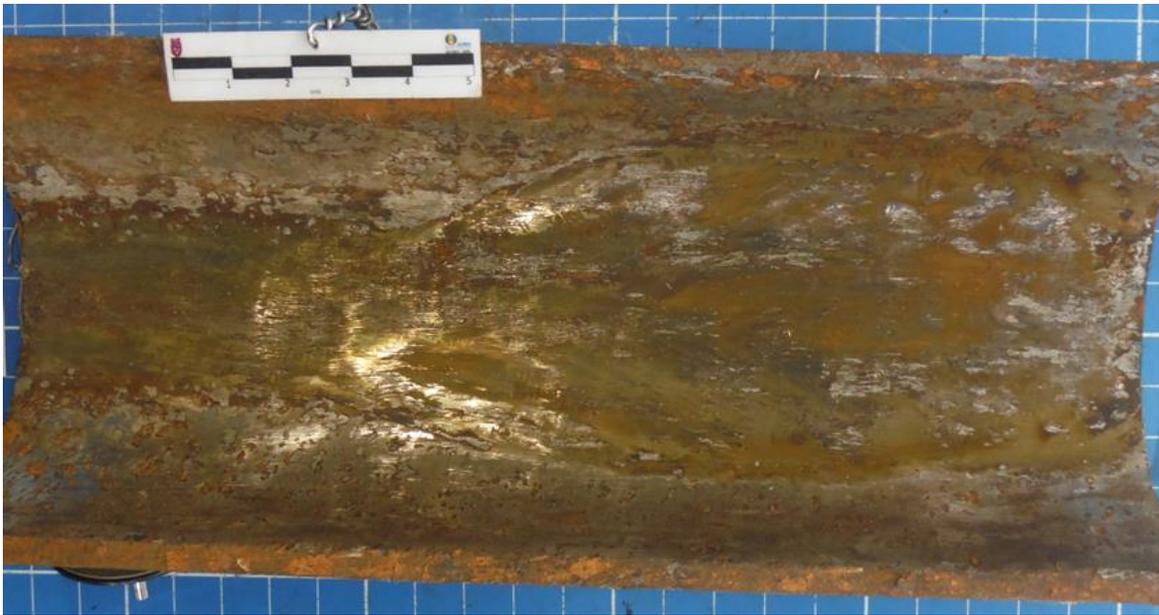
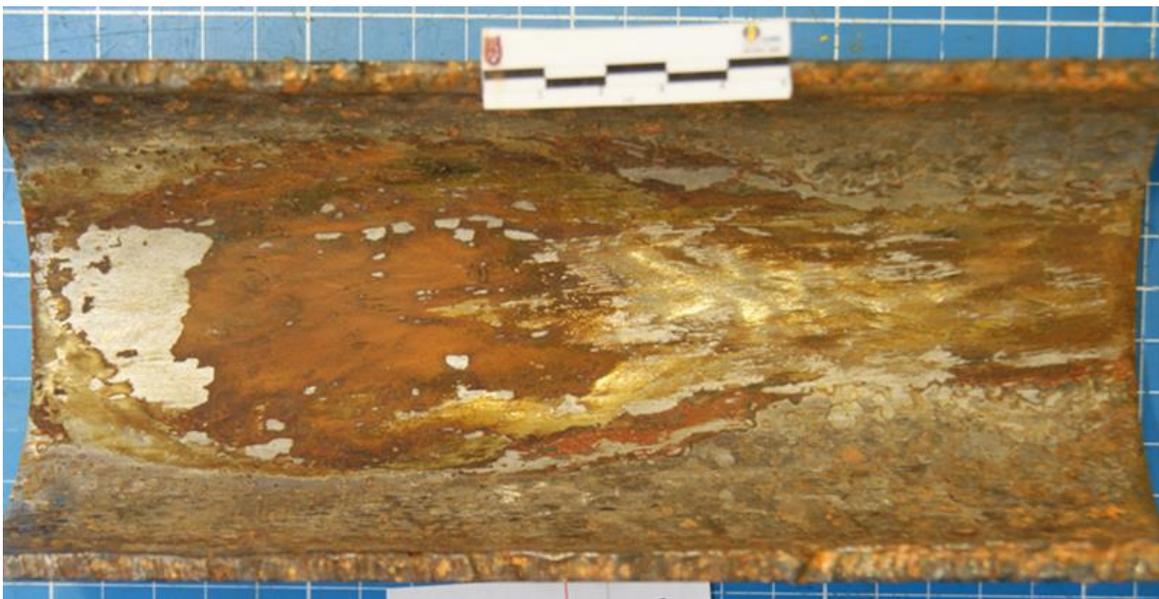
MUESTRA A26

BAJA PRESENCIA DE PRODUCTOS DE CORROSIÓN ADHERIDOS

MUESTRA A23

ALTA PRESENCIA DE PRODUCTOS DE CORROSIÓN ADHERIDOS

Figura 27. Apariencia de las superficies después de las pruebas de inmersión en especímenes tomados de tubos sin productos de corrosión adheridos y con productos de corrosión respectivamente.
