INFLUENCIA DEL FLUJO DE
SOLUCIÓN SALINA Y
CARACTERÍSTICAS
METALÚRGICAS EN EL
DESARROLLO DE CORROSIÓN
UNIFORME Y CORROSIÓN
LOCALIZADA EN ACEROS BAJO
CARBONO

TESIS

Que para obtener el título de:
Ingeniero en Metalurgia y Materiales

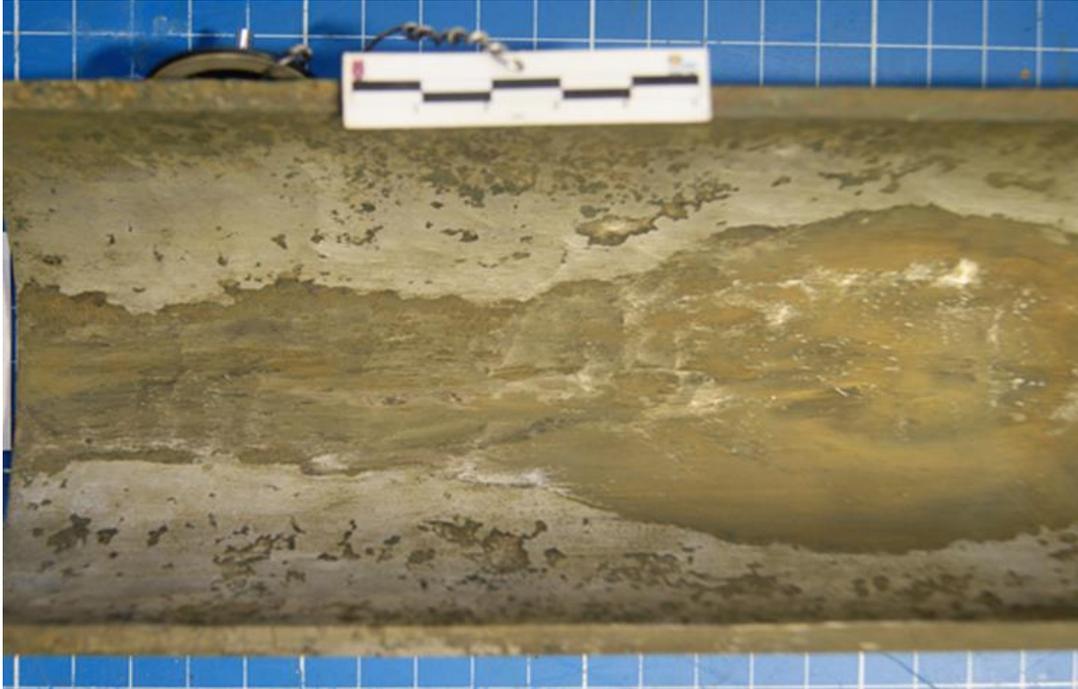
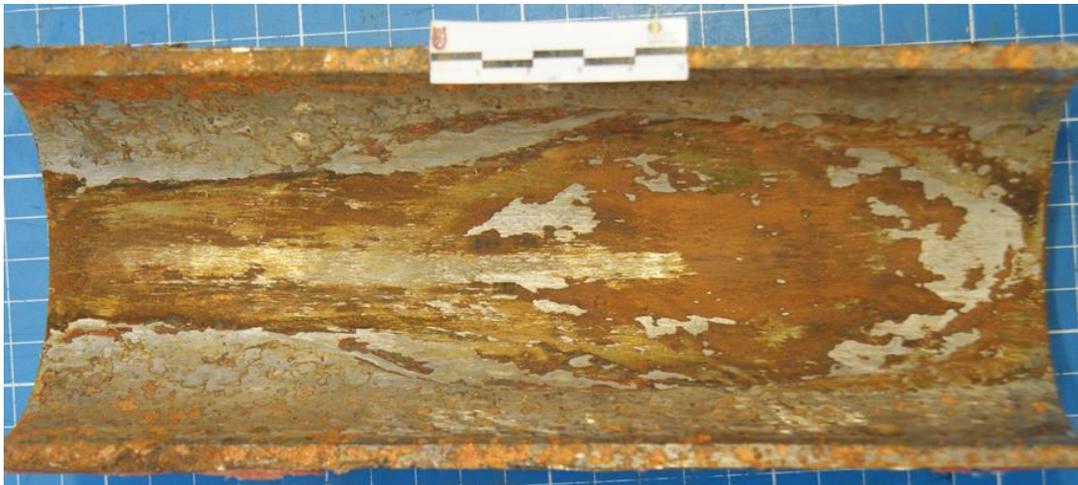
MUESTRA A25

BAJA PRESENCIA DE PRODUCTOS DE CORROSIÓN ADHERIDOS

MUESTRA A1

ALTA PRESENCIA DE PRODUCTOS DE CORROSIÓN ADHERIDOS

Figura 28. Apariencia de las superficies después de las pruebas de inmersión en especímenes tomados de tubos sin productos de corrosión adheridos y con productos de corrosión respectivamente.

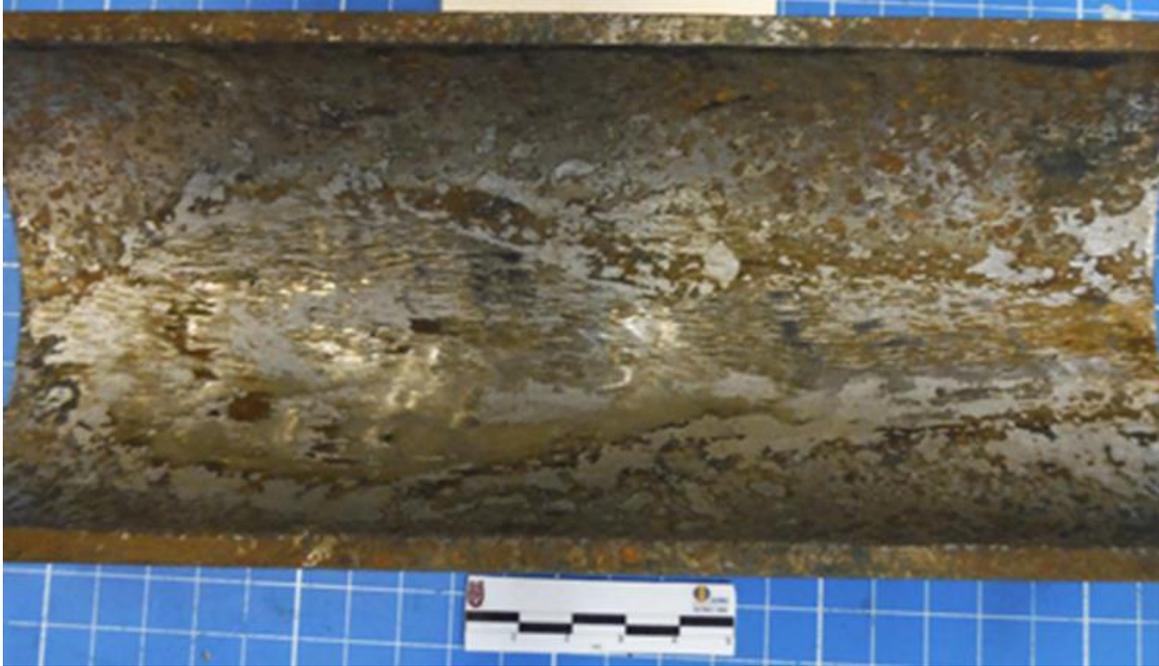
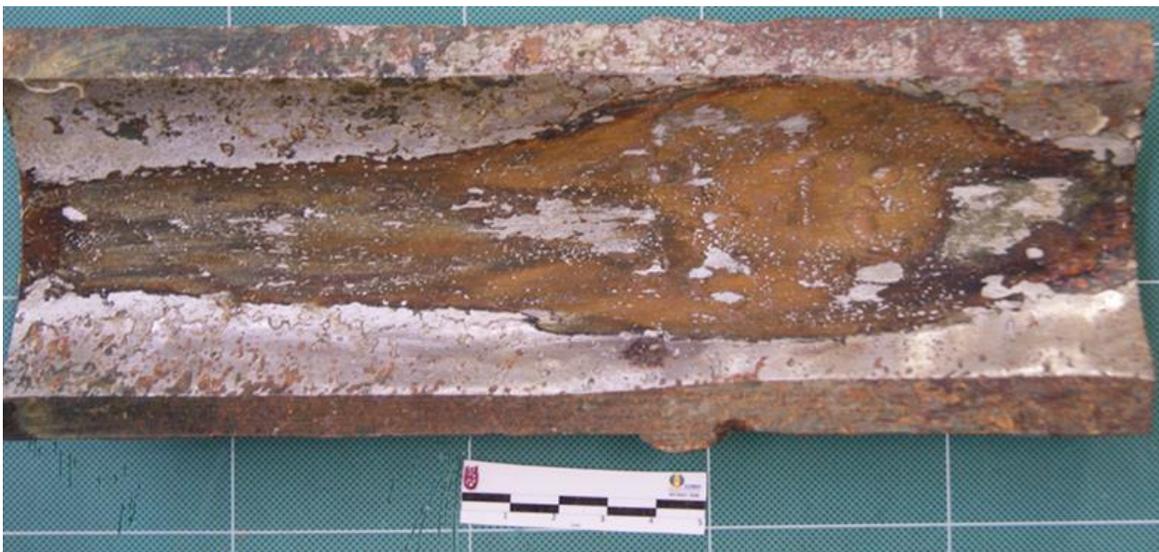
MUESTRA A3

BAJA PRESENCIA DE PRODUCTOS DE CORROSIÓN ADHERIDOS

MUESTRA A30

ALTA PRESENCIA DE PRODUCTOS DE CORROSIÓN ADHERIDOS

Figura 29. Apariencia de las superficies después de las pruebas de inmersión en especímenes tomados de tubos sin productos de corrosión adheridos y con productos de corrosión respectivamente.

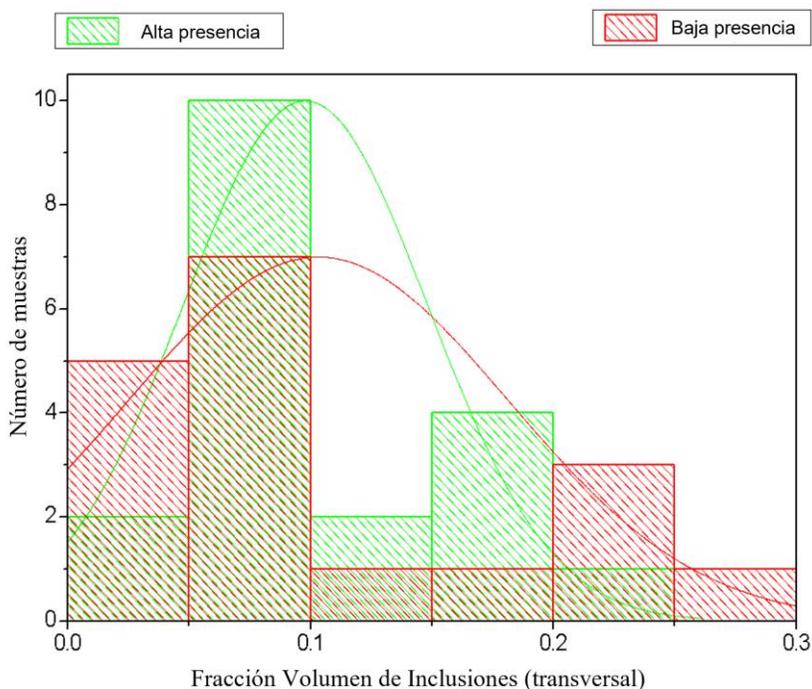
Figura 30. Histograma de Porcentaje de inclusiones en dirección transversal (G) y productos de corrosión.

Las **Figuras 31 y 32** muestran un histograma de la distribución del contenido de inclusiones no metálicas, de las secciones transversal y longitudinal, en función de la cantidad de depósitos presentes en la superficie expuesta.

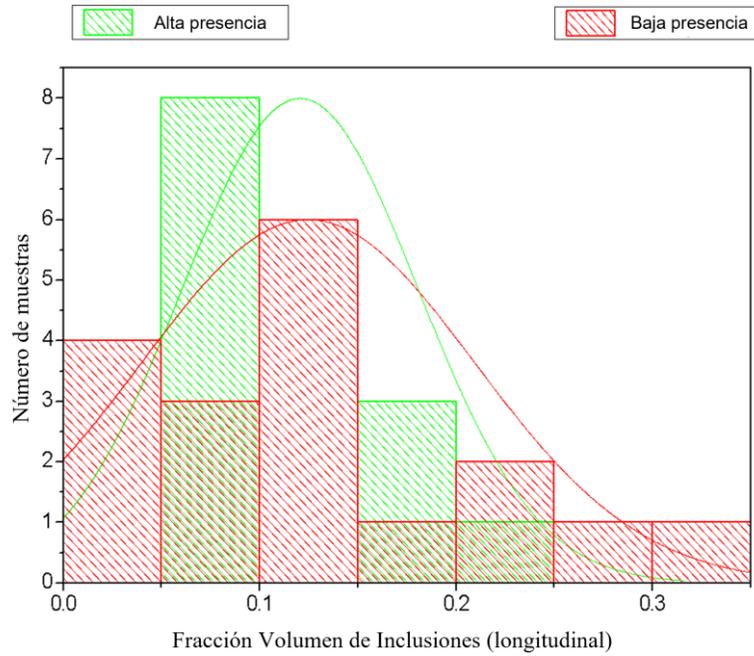
Figura 31. Histograma de Porcentaje de inclusiones en dirección longitudinal (F) y productos de corrosión.

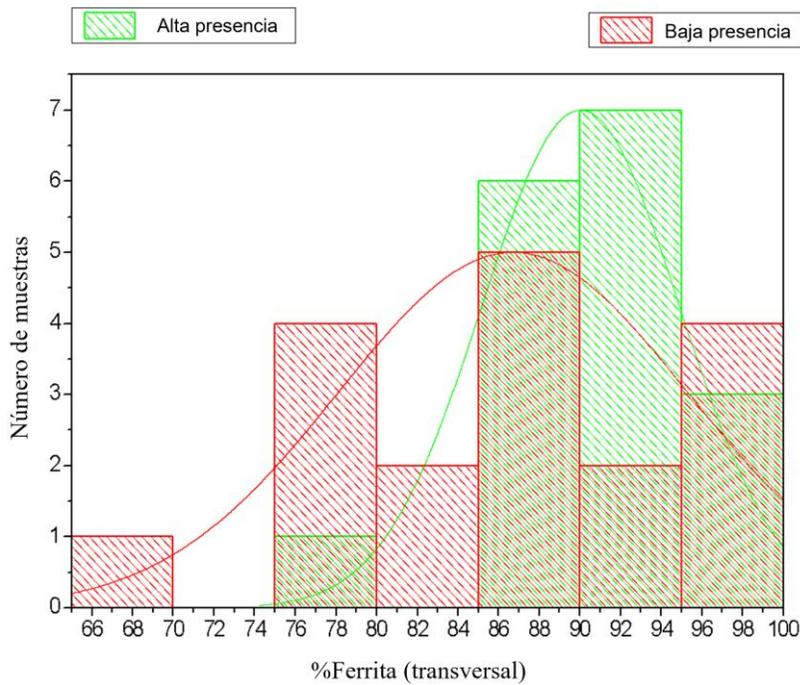
Figura 32. Histograma de Porcentaje de Ferrita en dirección transversal (G) y productos de corrosión.

La distribución de frecuencia del contenido de ferrita se presenta en las **Figuras 33, 34 y 35**, para las secciones longitudinal, transversal y superficial interna, respectivamente. Estos resultados se presentan en función de los depósitos de corrosión formados durante las pruebas de flujo.

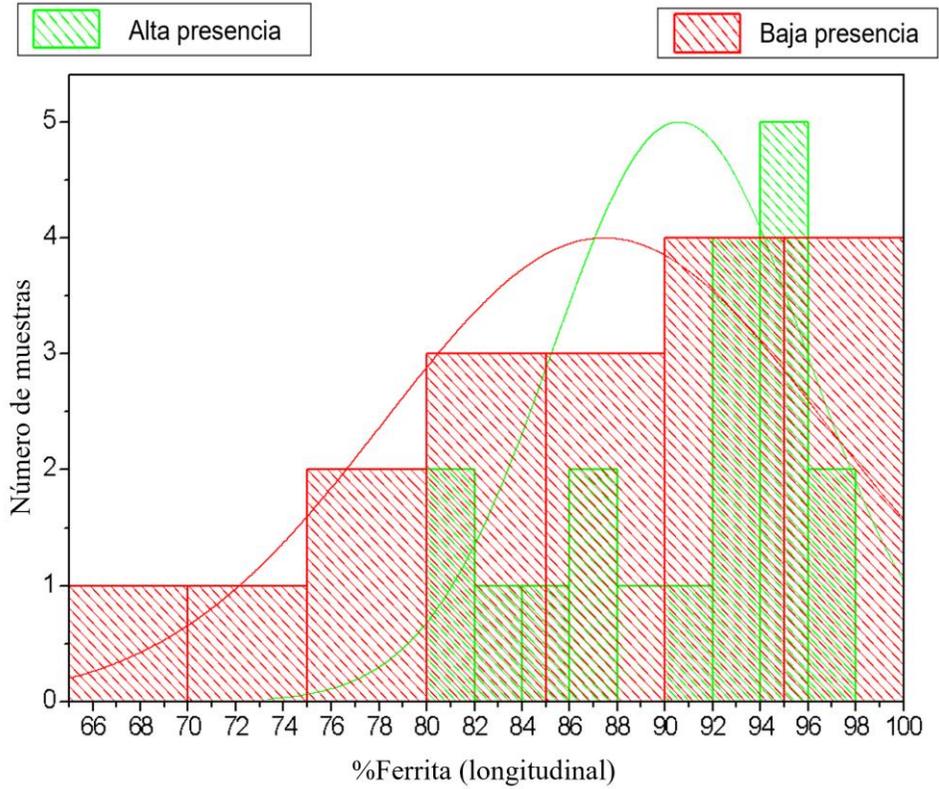
Figura 33. Histograma de Porcentaje de Ferrita en dirección longitudinal (F) y productos de corrosión

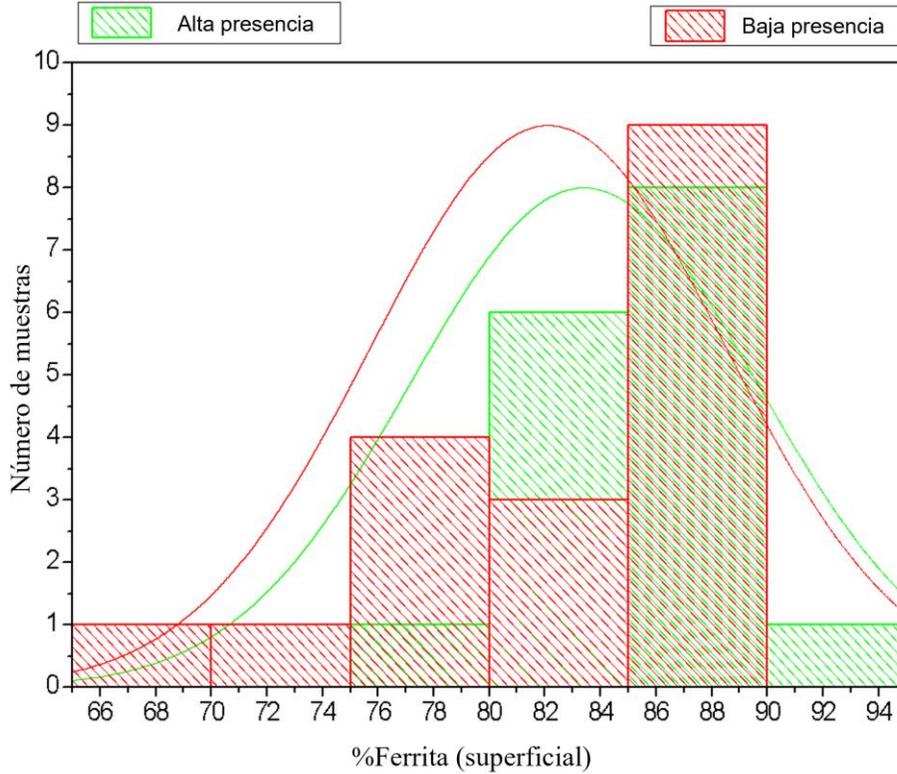
Figura 34. Histograma de Porcentaje de Ferrita en dirección superficial (S) y productos de corrosión

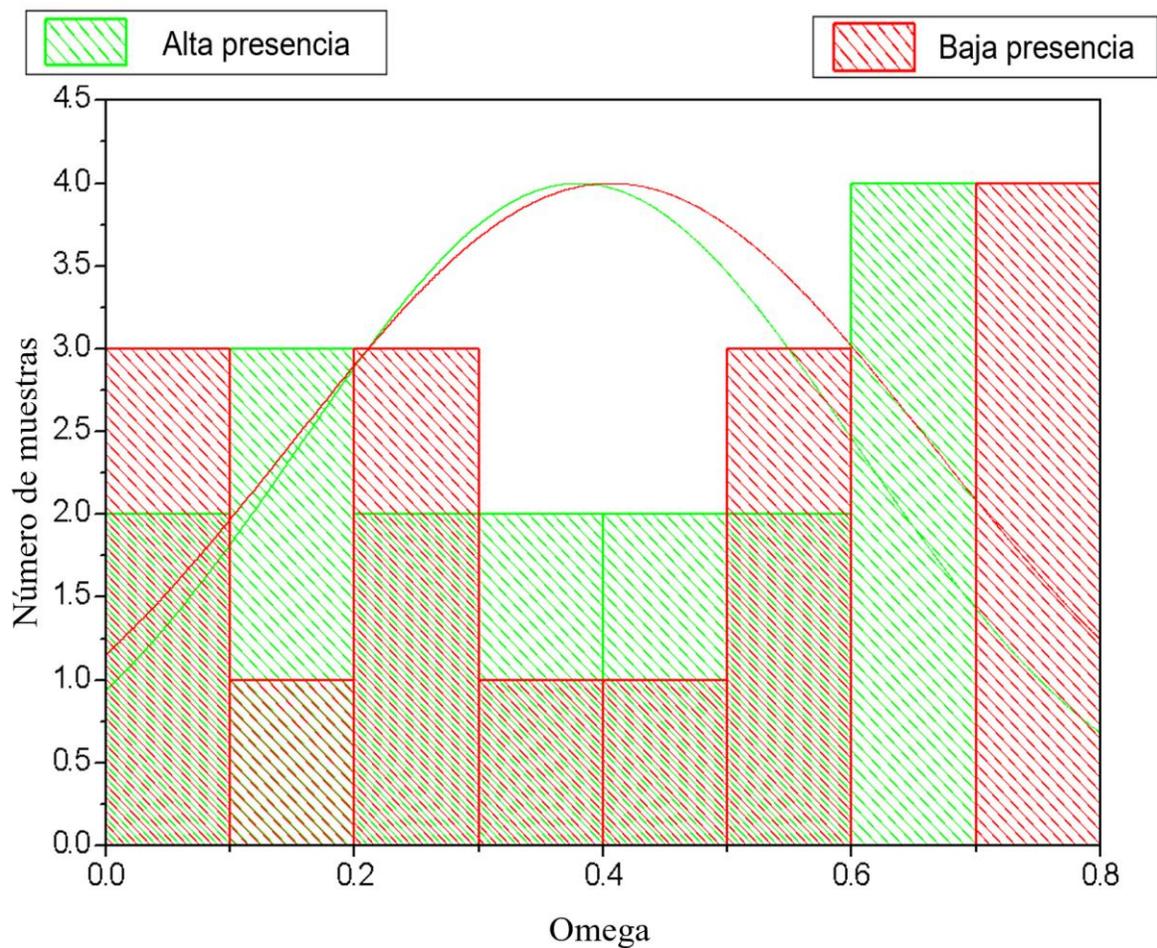
Figura 35. Histograma del parámetro de orientación microestructural (Ω) y productos de corrosión.

La **Figura 36 y 37** muestra la distribución de frecuencia pertinentes a la orientación microestructural y el grado de bandeamiento respectivamente, en función de las dos clasificaciones referentes a la cantidad de productos de corrosión presentes en la superficie.

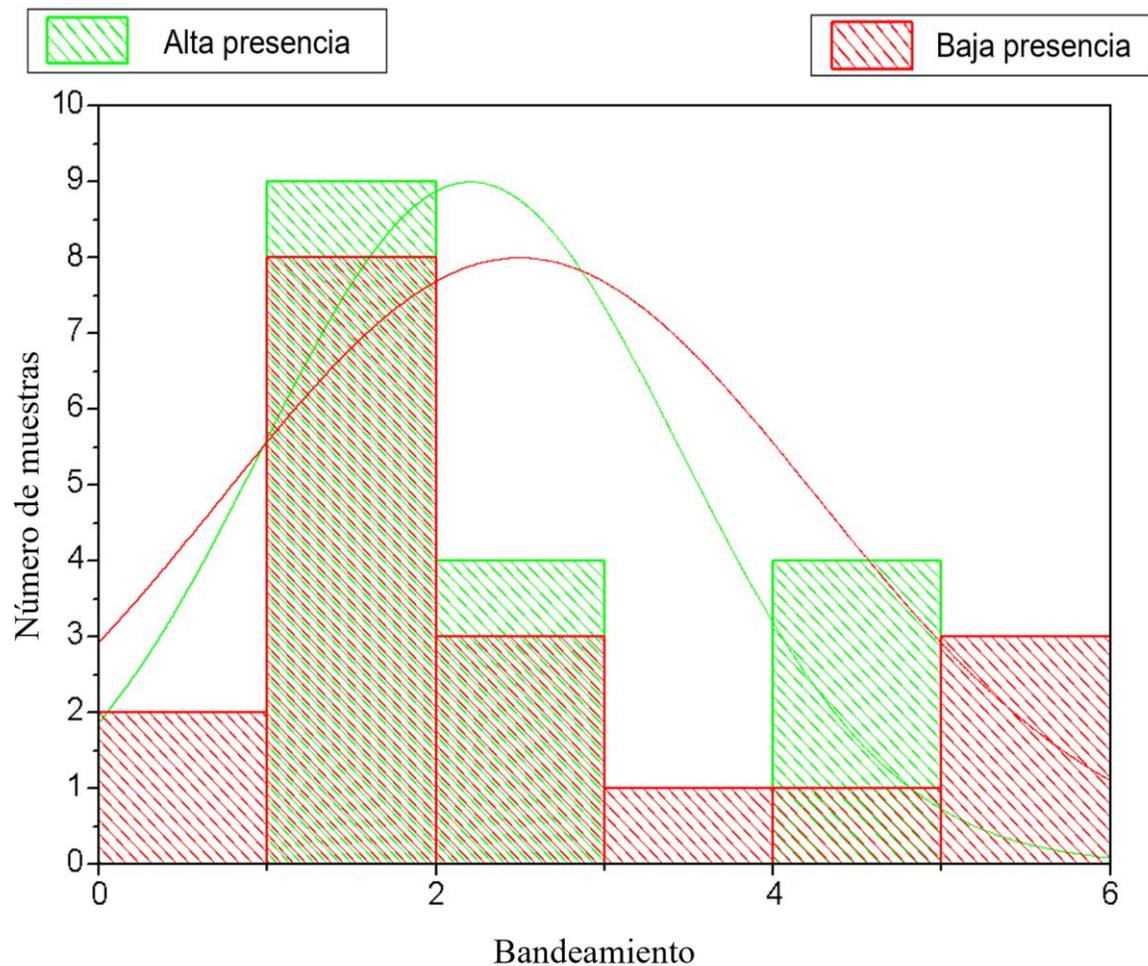
Figura 36. Histograma del grado de bandeamiento (AI) y productos de corrosión.

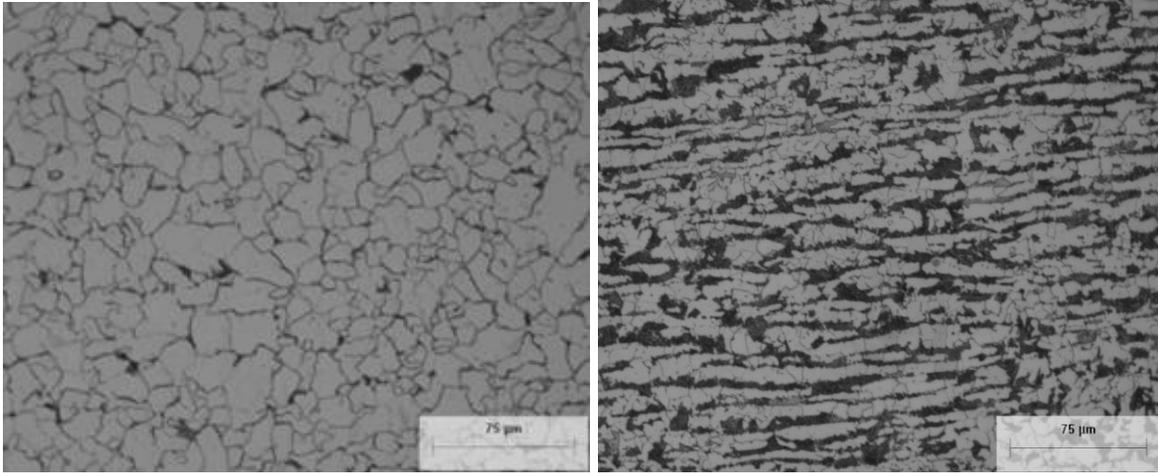
Figura 37. Muestra A1 y A37 respectivamente, microestructura ferrita-perlita con bandeamiento. (Dirección transversal).

El análisis metalográfico presentó que la totalidad de las microestructuras analizadas corresponden a una matriz de granos ferríticos con colonias de perlita laminar, cuya fracción volumen depende del contenido de carbono. El grado de bandeamiento que presentan 17 de las 37 muestras analizadas fue bajo ($A_i \leq 2$), mientras que el bandeamiento intermedio ($2 < A_i < 4$) y bandeamiento alto ($A_i \geq 4$) fue presenciado en 9 y 4 muestras, respectivamente. En la **Figura 38** se aprecia el grado de bandeamiento en dos muestras diferentes, donde la primera (A37) presentó un grado de bandeamiento alto ($A_i = 4.714$) y la segunda (A1) colonias de perlita distribuidas aleatoriamente y en bajo contenido, por lo que corresponde un

grado de bandeamiento bajo ($A_i=0.9$). Esto se puede observar visualmente con la alineación de las colonias de perlita en cada una de las muestras.

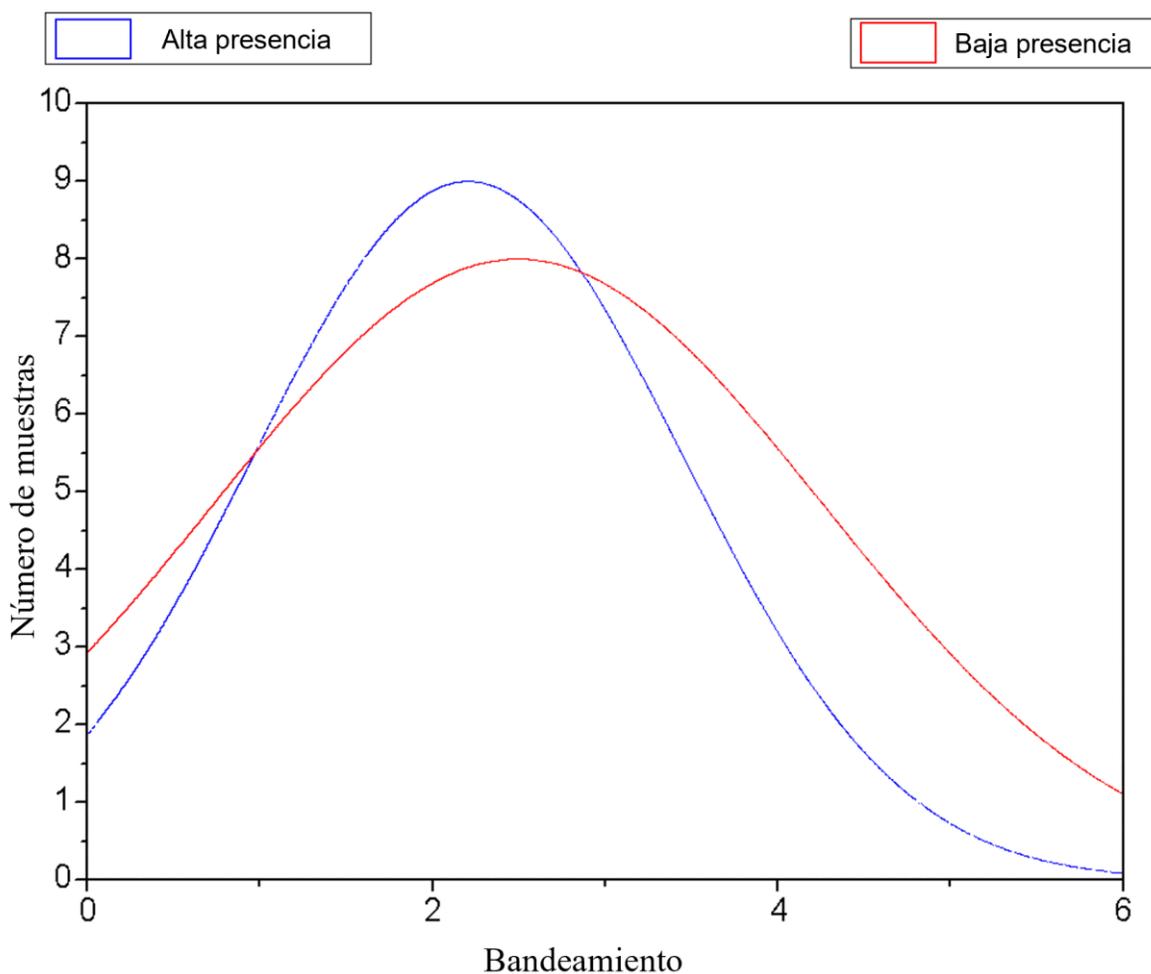
Figura 38. Relación del grado de bandeamiento y el contenido de productos de corrosión.

Los resultados estadísticos del grado de bandeamiento contra la cantidad de productos de corrosión presentes en las muestras, reflejan que esta propiedad metalográfica no influye en el contenido de estos productos como se muestra en la **Figura 39**, esto al considerar que no existe diferencia entre la media de las muestras para cada tipo de patrón, el cual corresponde a un grado de bandeamiento bajo de aproximadamente $A_i=2$.

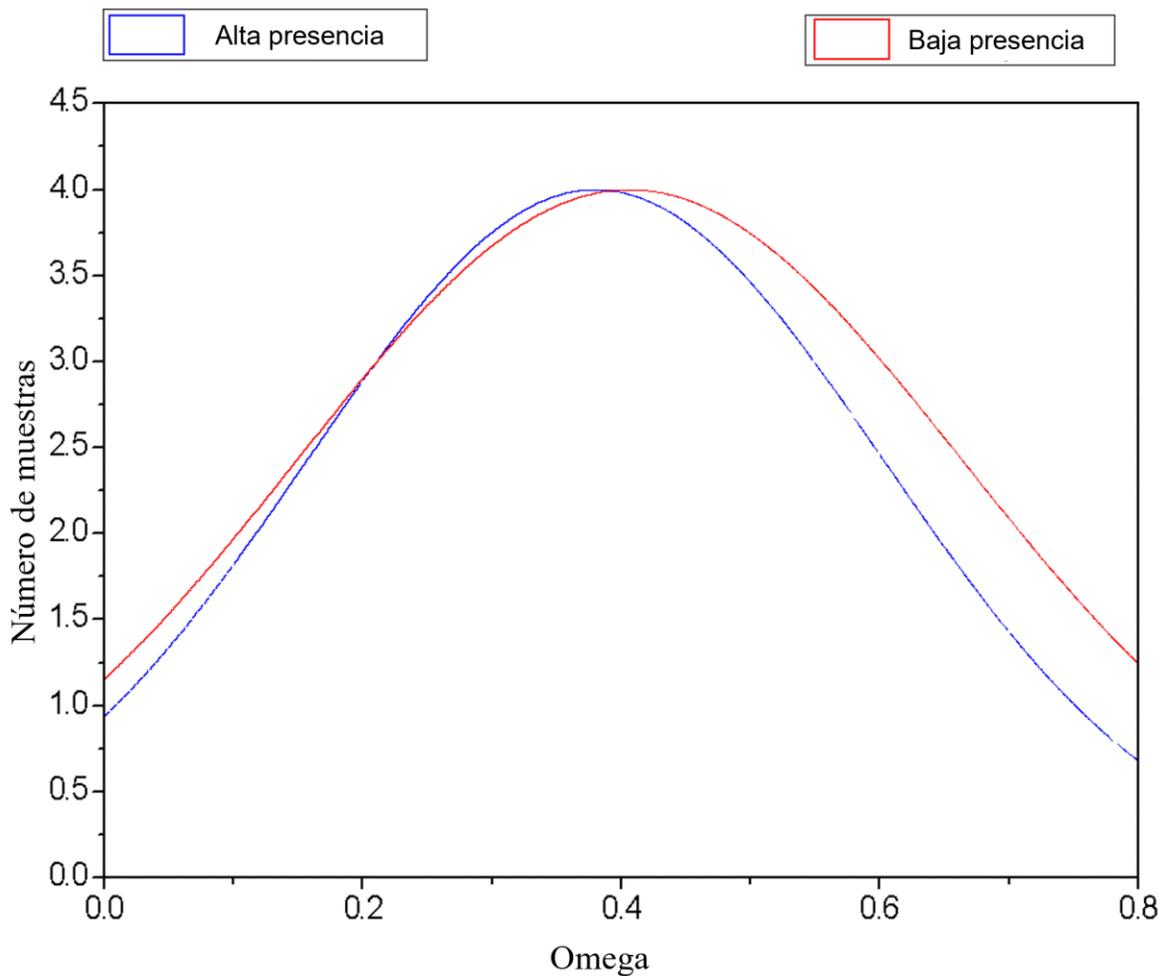
Figura 39. Relación del parámetro de orientación microestructural y el contenido de productos de corrosión.

Las medias estadísticas del parámetro de orientación microestructural obtenidas de las muestras con alta y baja presencia de productos de corrosión presentaron similitud en su valor ($\Omega=0,4$), demostrando que esta propiedad metalográfica no influye en el desarrollo de los productos de corrosión adheridos en los aceros expuestos a flujo salino, como se muestra en la **Figura 40**.

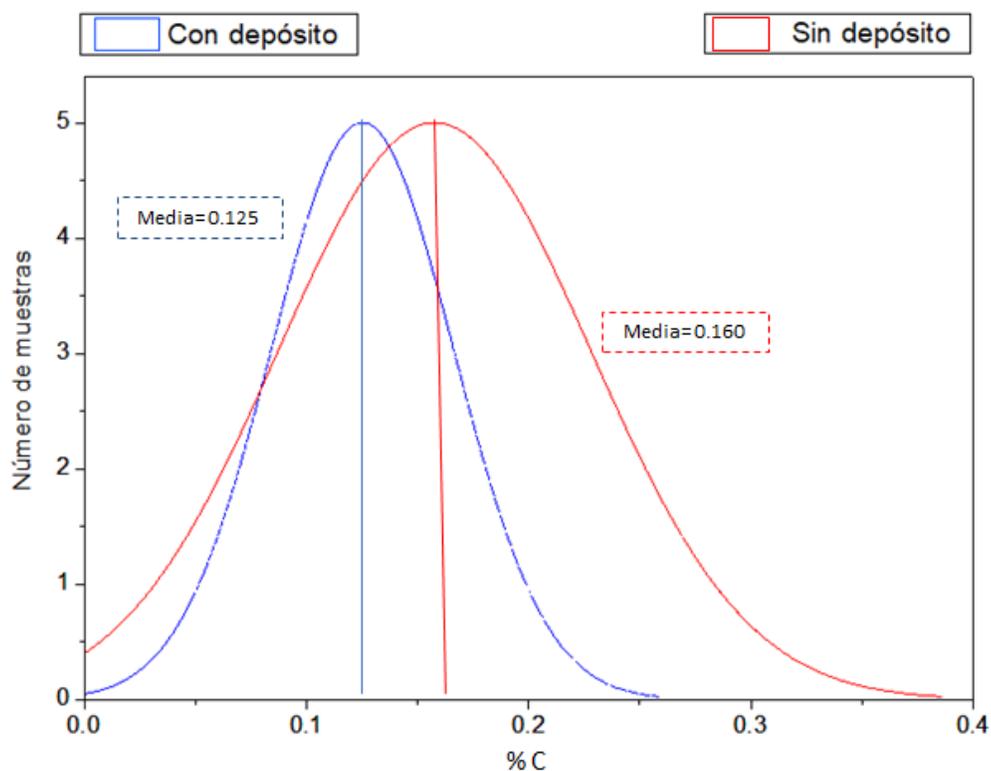
Figura 40. Relación del contenido de carbono y el contenido de productos de corrosión.

Los resultados estadísticos exponen que los productos de corrosión desarrollados son dependientes al contenido de carbono. Los ajustes de las funciones de probabilidad determinan que, para contenidos iguales o menores a 0.125% peso de carbono, se favorece la deposición de productos de corrosión, mientras que valores iguales o superiores a 0.160% de carbono, favorecen la ausencia de estos productos, como se muestra en la **Figura 41**.

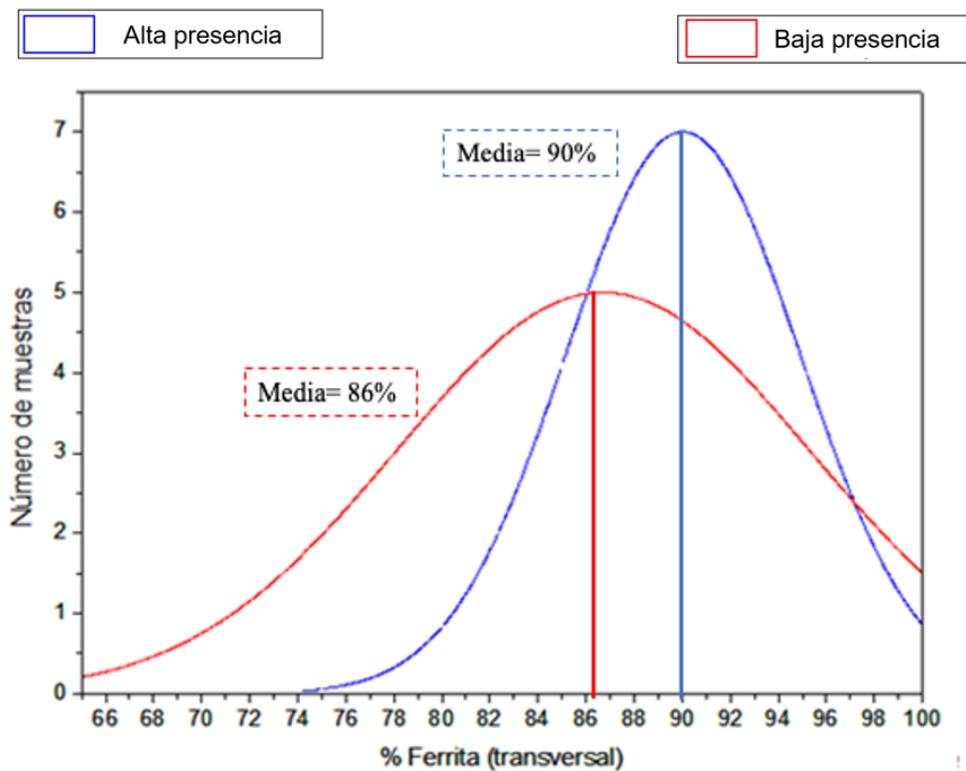
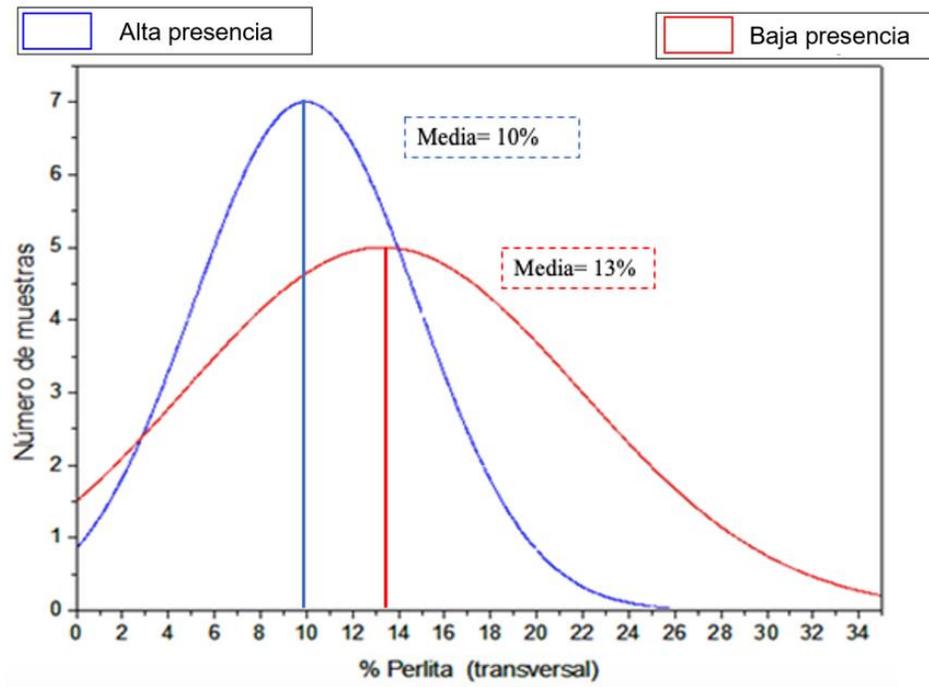
Figura 42. Demostración de que el contenido de ferrita y perlita en dirección transversal está relacionado con los productos de corrosión

Los ajustes de las funciones de probabilidad determinan que, para contenidos menores a 10% peso de perlita, se favorece la adhesión de productos de corrosión, mientras que valores iguales o superiores a 13% peso de perlita, la presencia de estos productos de corrosión es menor, como se muestra en las **Figuras 42 y 43**.

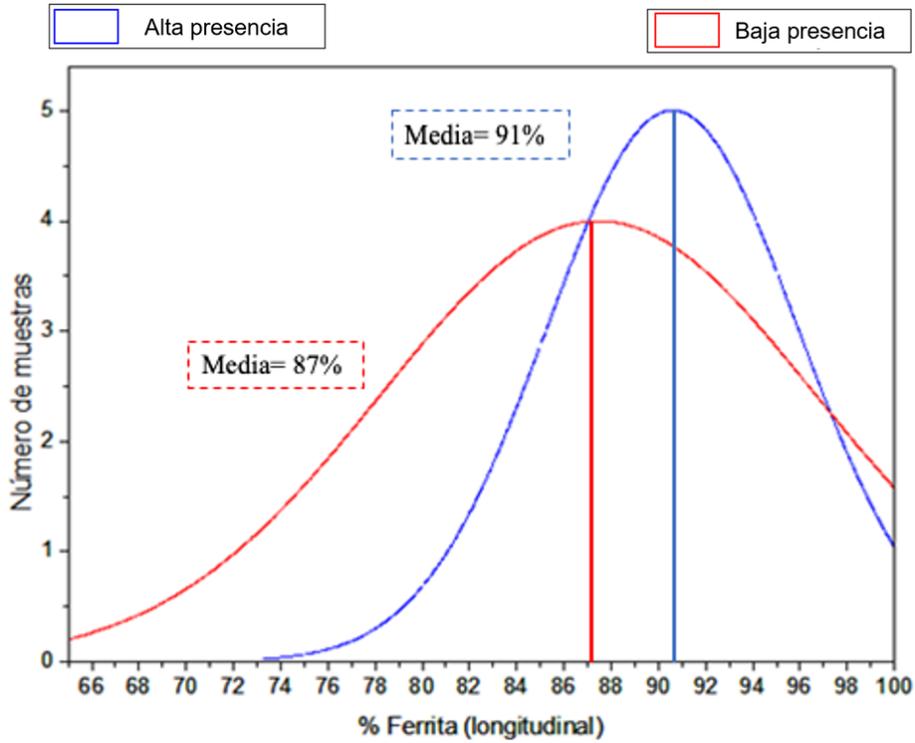
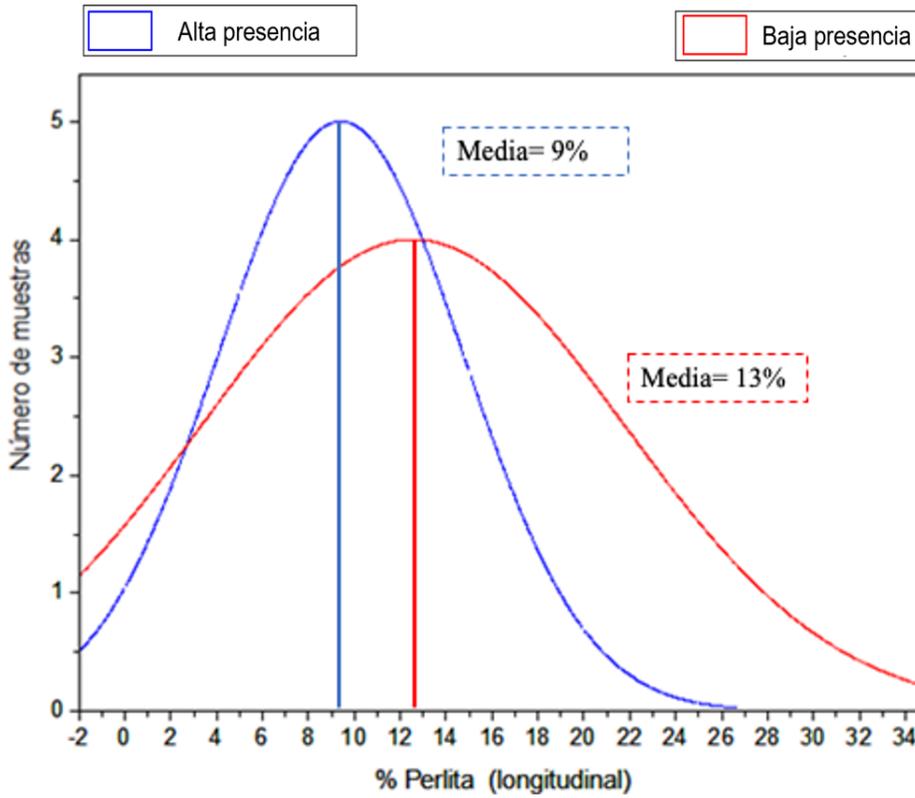
Figura 43. Demostración de que el contenido de ferrita y perlita en dirección longitudinal está relacionado con los productos de corrosión

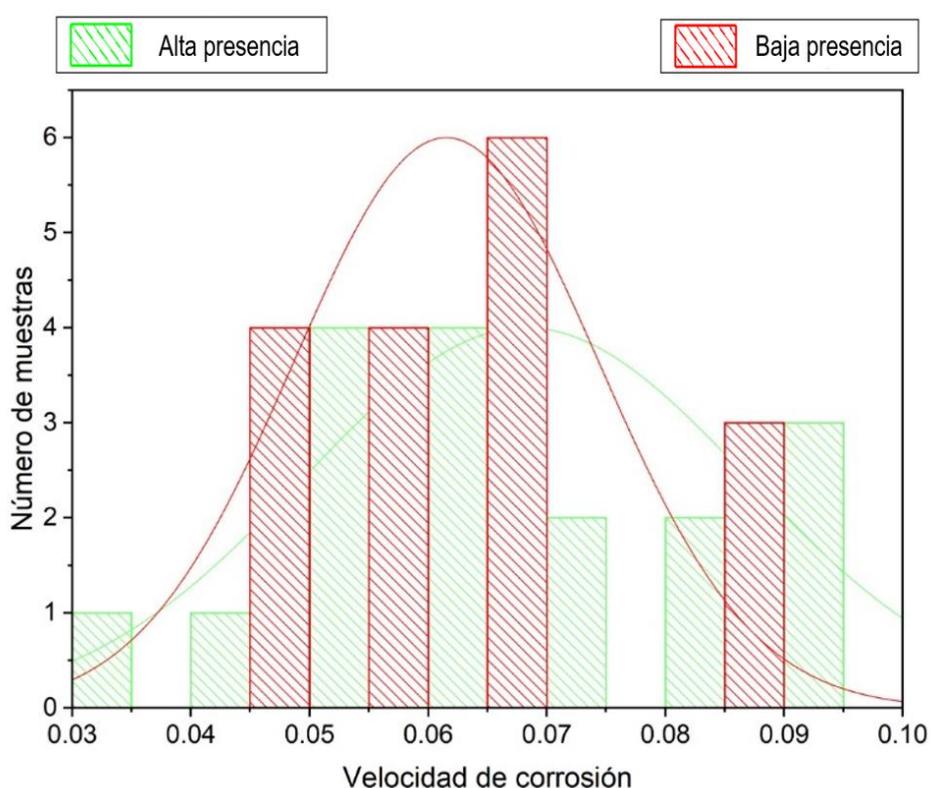
Figura 44. Velocidad de corrosión con respecto al desarrollo aparente de los productos de corrosión

En la **Figura 44** se muestra el histograma de velocidad de corrosión con respecto al desarrollo aparente de los productos de corrosión, y en la figura se detecta que no existe tanta distinción entre las dos clasificaciones. Por lo tanto, se puede determinar que la prueba de polarización no es capaz de distinguir la cantidad de productos de corrosión generados para la prueba propuesta.

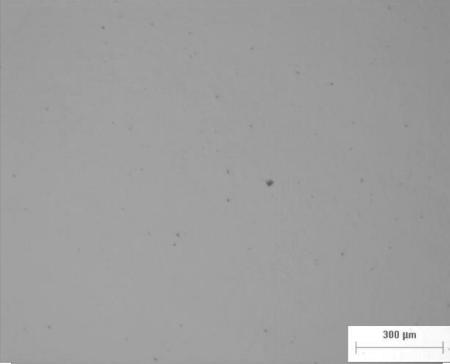
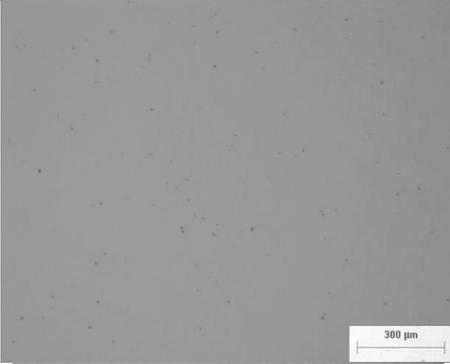
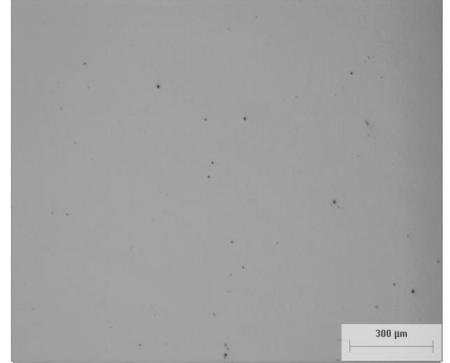
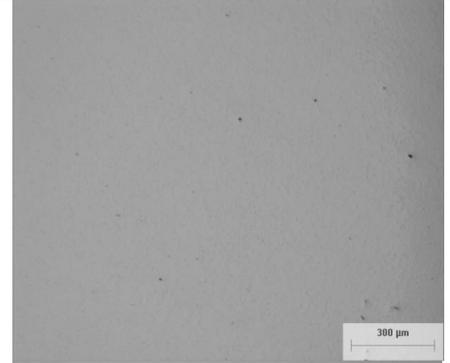
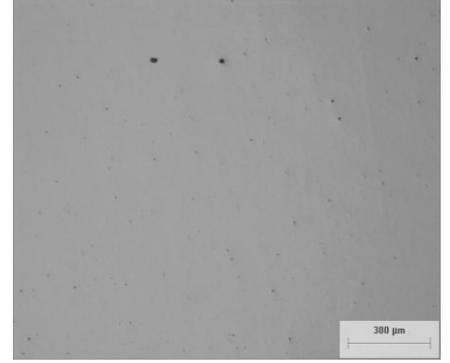
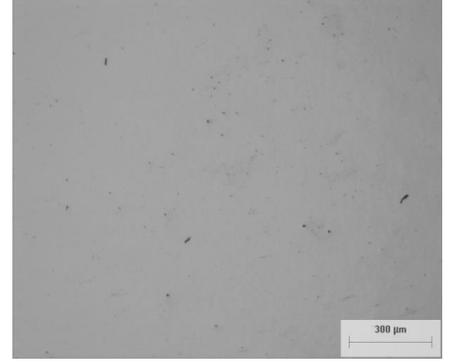
Tabla 1. Micrografía de inclusiones no metálicas presentes en muestras. Microscopio metalográfico campo claro, sin ataque.

ID Muestra campo	Dirección transversal	Dirección longitudinal
A1

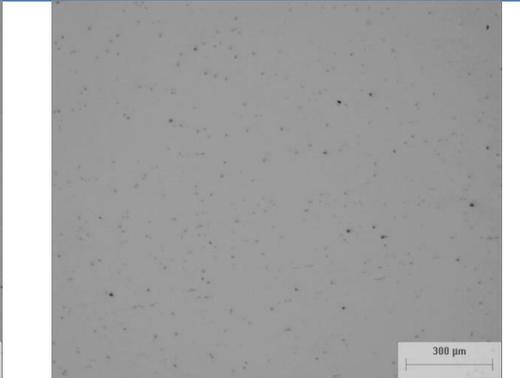
ID Muestra campo	Dirección transversal	Dirección longitudinal
A8

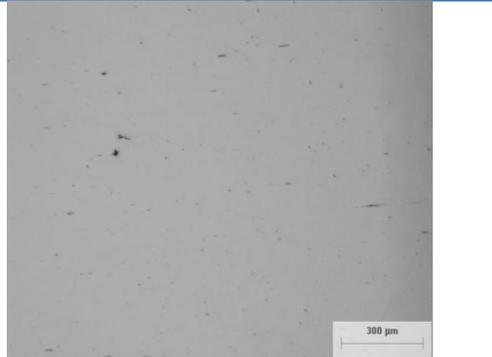
ID Muestra campo	Dirección transversal	Dirección longitudinal
A16

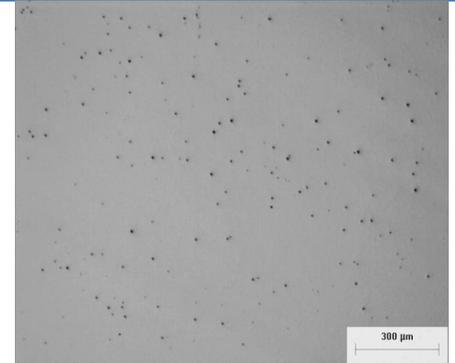
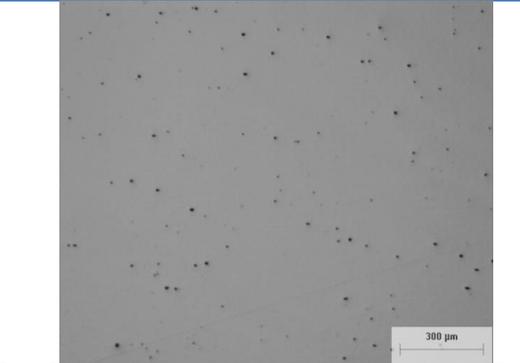
ID Muestra campo	Dirección transversal	Dirección longitudinal
A20

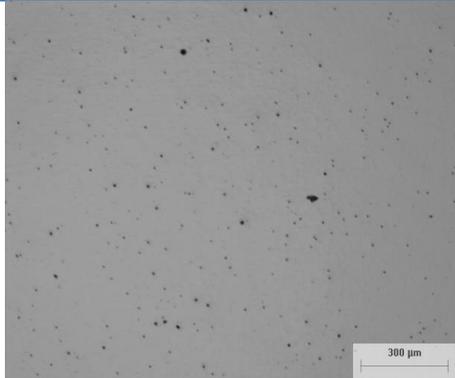
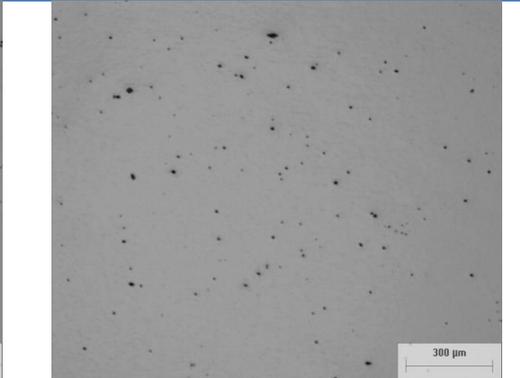
ID Muestra campo	Dirección transversal	Dirección longitudinal
A24

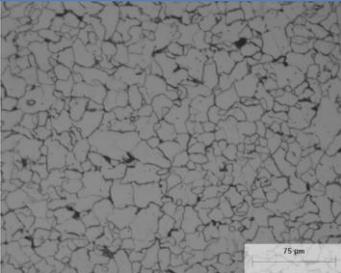
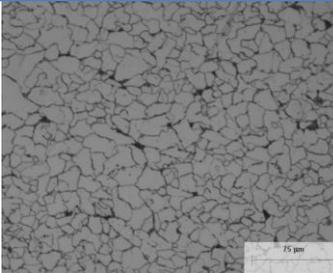
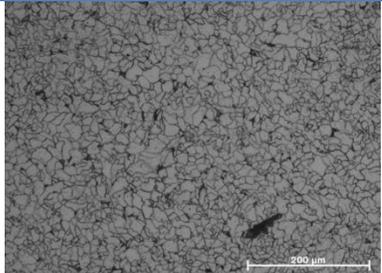
ID	Dirección Transversal(G)	Dirección Longitudinal (F)	Dirección Superficial (S)
A1

En la **Tabla 2** se muestran las microestructuras observadas, las cuales corresponden a la vista longitudinal, transversal y superficial interna de los tubos.

Tabla 2. Microestructura de muestras en secciones transversal, longitudinal y superficial. Microscopio metalográfico campo claro.

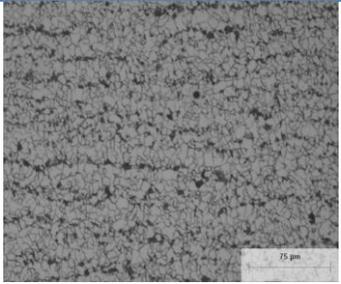
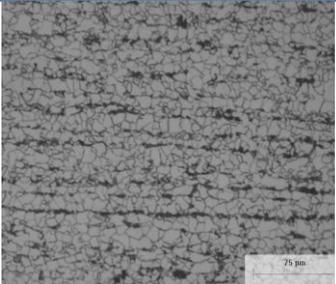
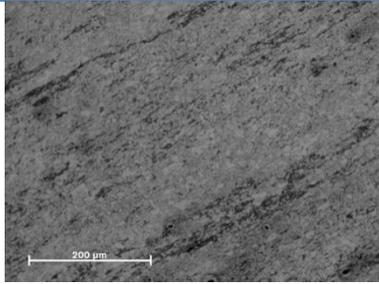
ID	Dirección Transversal(G)	Dirección Longitudinal (F)	Dirección Superficial (S)
A20

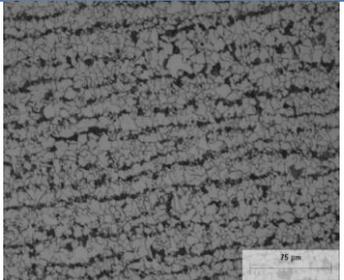
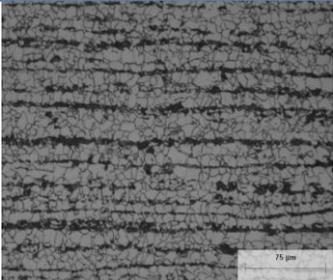
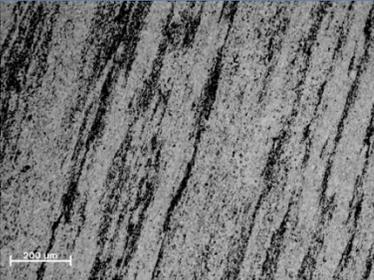
ID	Dirección Transversal(G)	Dirección Longitudinal (F)	Dirección Superficial (S)
A25

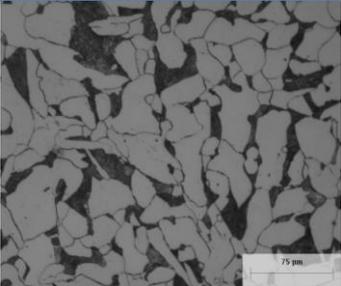
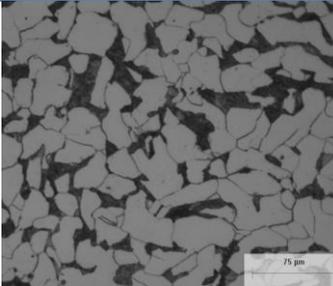
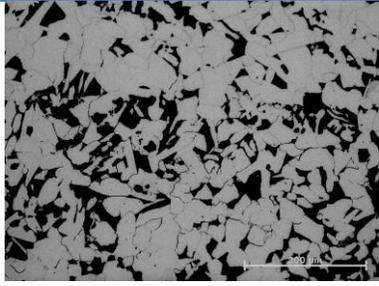
ID	Dirección Transversal(G)	Dirección Longitudinal (F)	Dirección Superficial (S)
A30

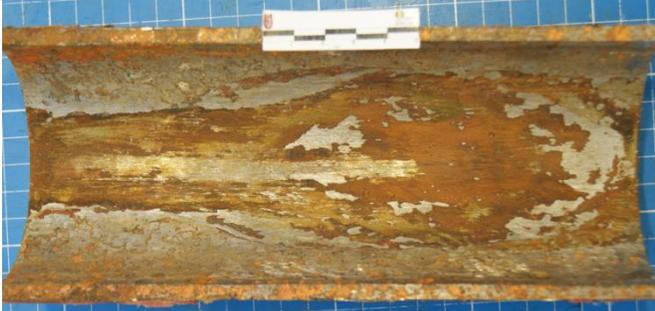
ID muestra	Patrón de corrosión	Tipo de corrosión	Presencia de productos de corrosión
A1

Uniforme	Alta
A2

La **Tabla 3** muestra los patrones de corrosión obtenidos como resultado de la prueba de flujo dinámico, el tipo de corrosión los productos de corrosión encontrados.

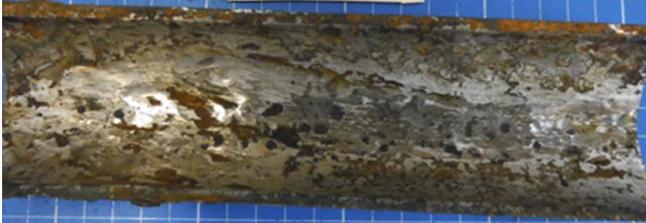
Uniforme	Alta
A3

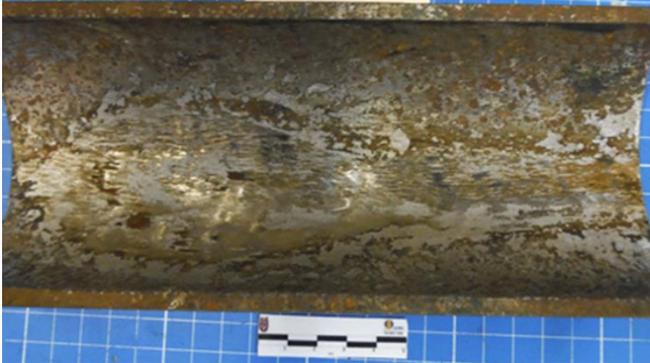
Uniforme	Baja

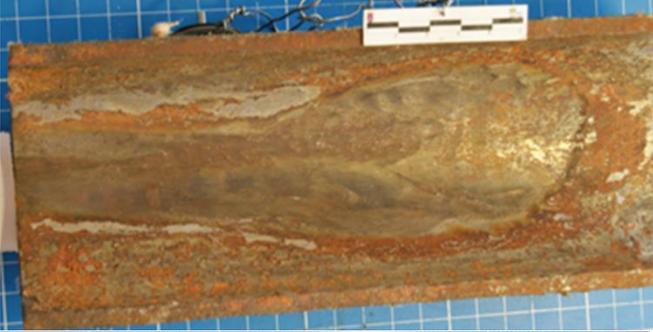
ID muestra	Patrón de corrosión	Tipo de corrosión	Presencia de productos de corrosión
A4

Uniforme	Baja
A5

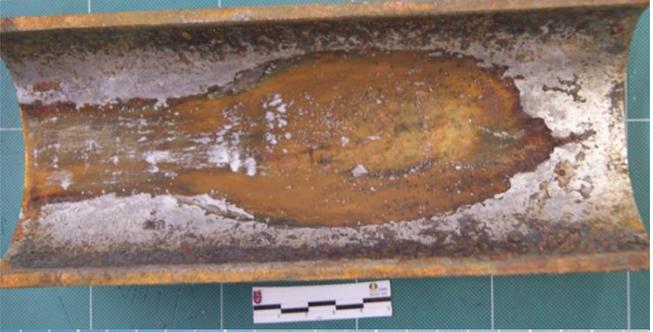
Uniforme	Alta
A6

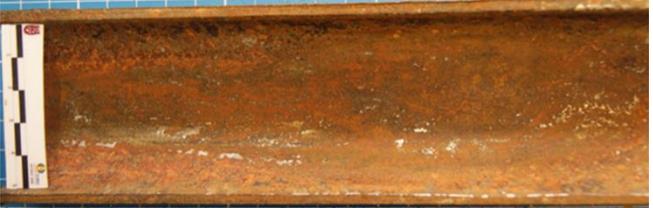
Uniforme	Baja
A7

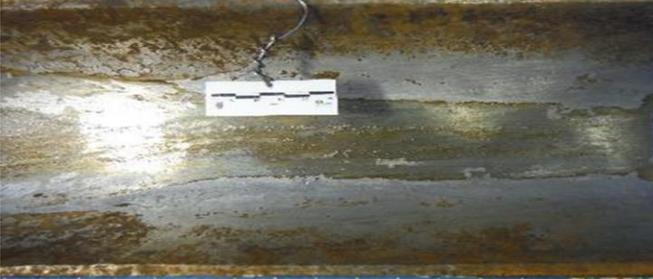
Uniforme	Baja
A8

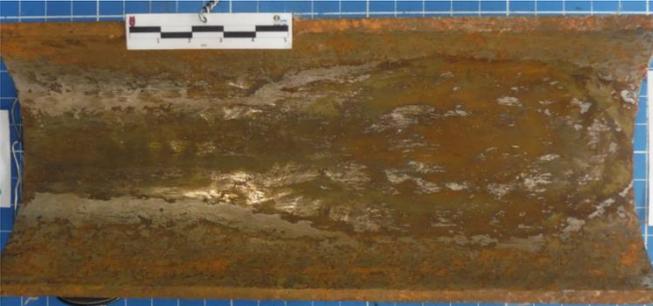
Uniforme	Baja

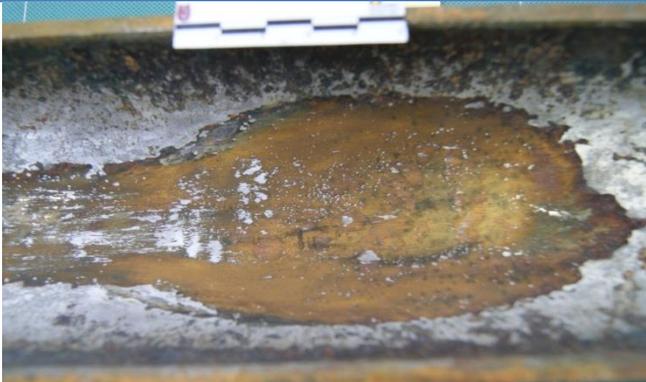
ID muestra	Patrón de corrosión	Tipo de corrosión	Presencia de productos de corrosión
A9

Uniforme	Baja
A10

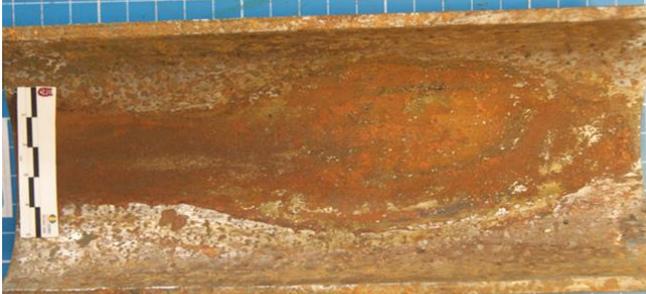
Uniforme	Alta
A11

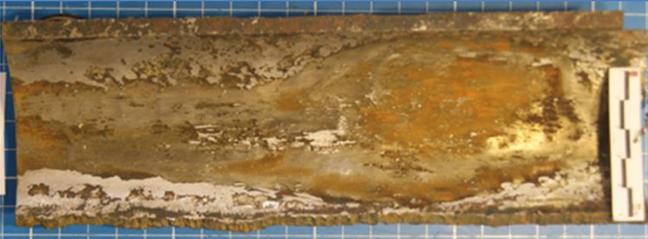
ID muestra	Patrón de corrosión	Tipo de corrosión	Presencia de productos de corrosión
A13

Uniforme	Alta
A14

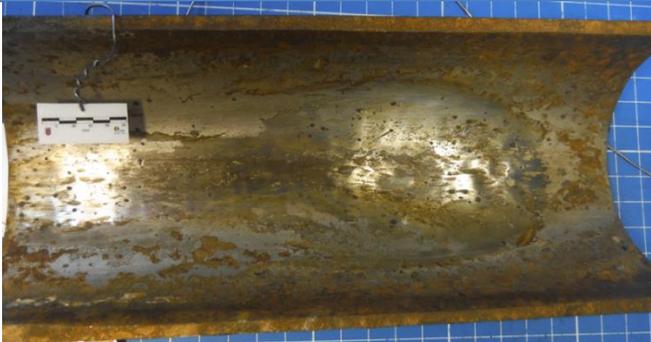
ID muestra	Patrón de corrosión	Tipo de corrosión	Presencia de productos de corrosión
A18

Uniforme	Baja
A19

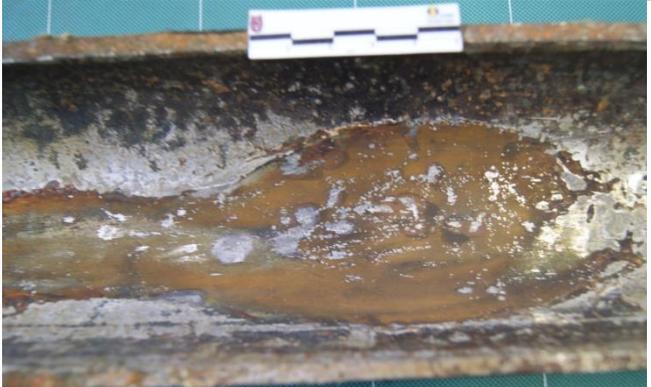
Uniforme	Baja
A20
