INFLUENCIA DEL FLUJO DE
SOLUCIÓN SALINA Y
CARACTERÍSTICAS
METALÚRGICAS EN EL
DESARROLLO DE CORROSIÓN
UNIFORME Y CORROSIÓN
LOCALIZADA EN ACEROS BAJO
CARBONO

TESIS

Que para obtener el título de:
Ingeniero en Metalurgia y Materiales

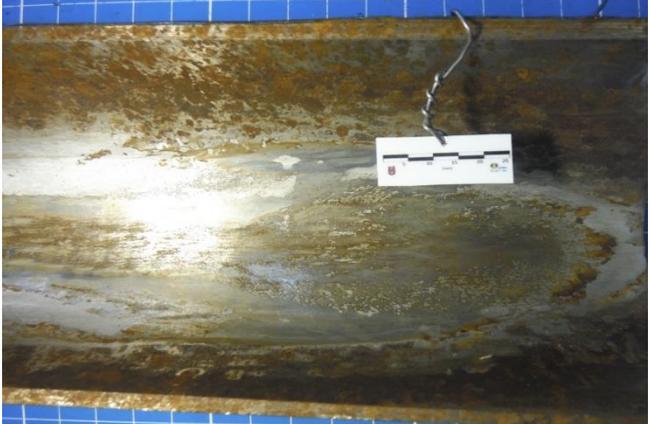
Uniforme	Alta
A21

La **Tabla 3** muestra los patrones de corrosión obtenidos como resultado de la prueba de flujo dinámico, el tipo de corrosión los productos de corrosión encontrados.

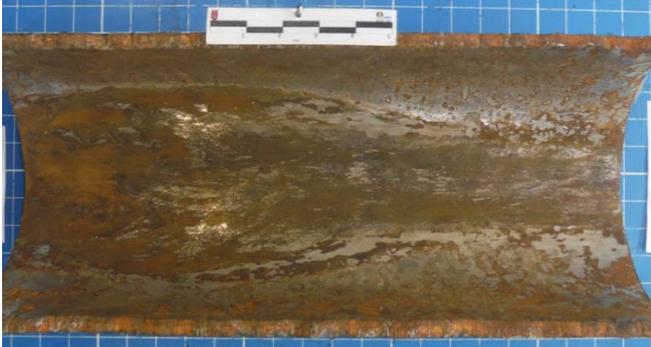
Uniforme	Alta

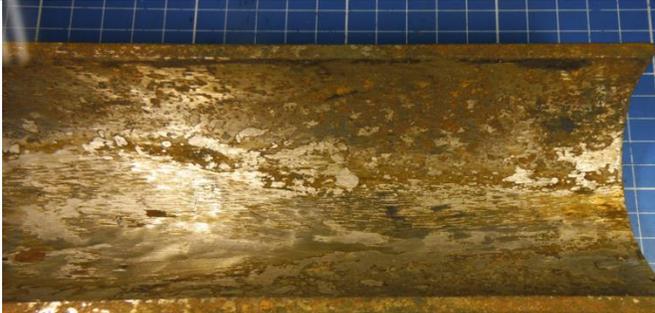
Uniforme	Baja
A23

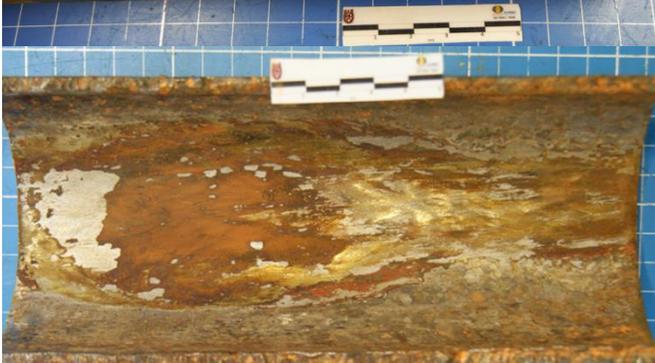
Uniforme	Alta
A24

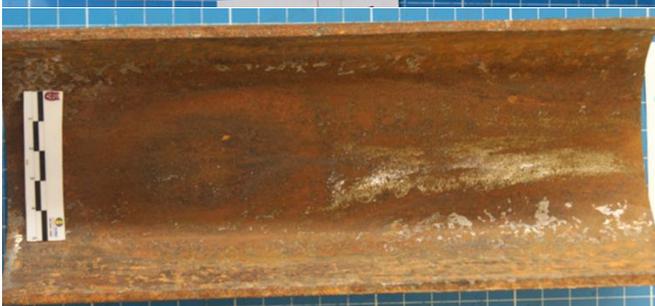
Uniforme	Alta
A25

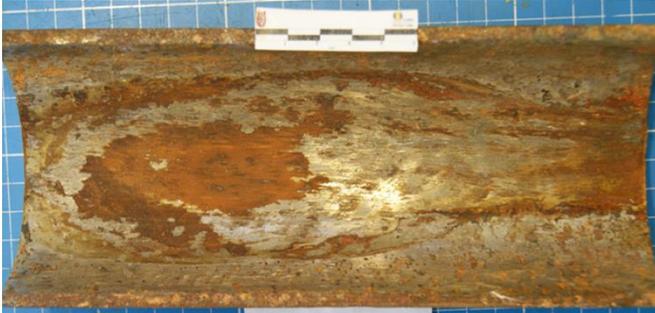
Uniforme	Alta

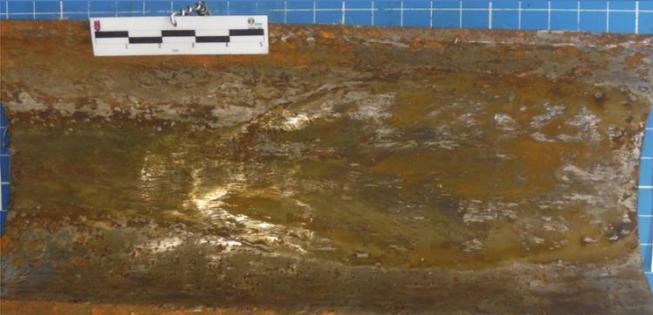
Uniforme	Baja
A27

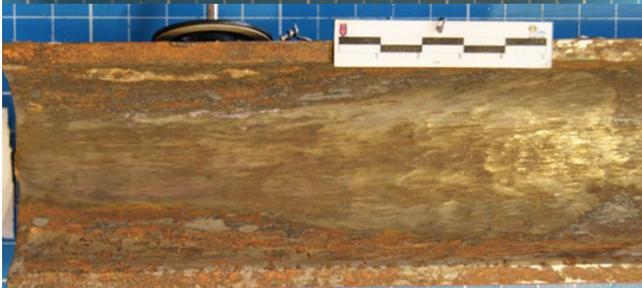
Uniforme	Alta
A33

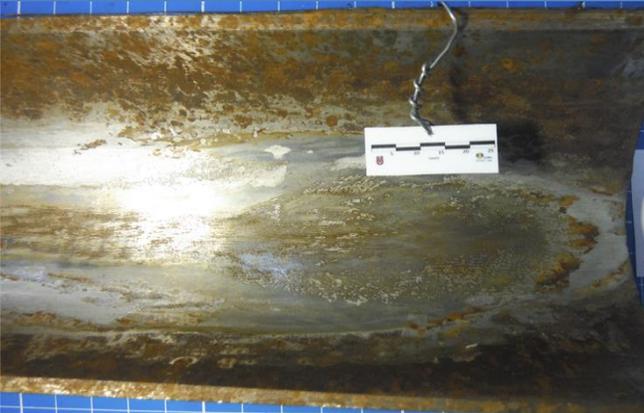
Uniforme	Alta
A35
