INSTITUTO POLITÉCNICO NACIONAL

**“ANÁLISIS PETROGRÁFICOS PARA CARACTERIZAR
MACIZOS ROCOSOS: CASO DE ESTUDIO LAS
CRUCES, NAYARIT”**

T E S I S

**QUE PARA OBTENER EL GRADO DE
MAESTRO EN GEOCIENCIAS Y ADMINISTRACIÓN
DE LOS RECURSOS NATURALES
P R E S E N T A**

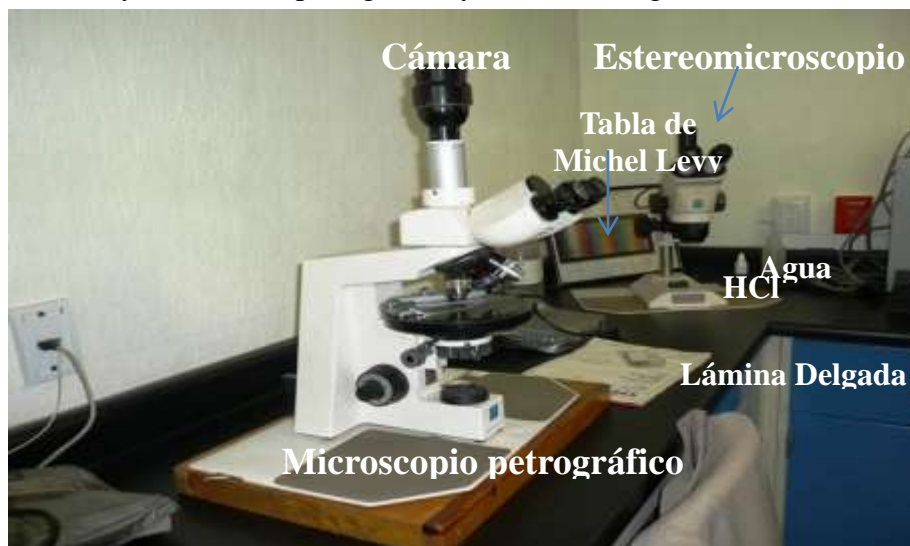
Figura 6. Equipo Petrográfico utilizado para realizar este trabajo. (Laboratorio de Petrografía, CFE).

Para obtener las fotomicrografías de las láminas delgadas, se usó un microscopio Karl Zeiss Pol 25 con cámara integrada Linux (figura 6), seleccionando 63 fotografías con el polarizador solo (luz natural) y la misma cantidad con el polarizador y el analizador (nicoses cruzados) y con objetivos 2,5x y 10x (anexo petrográfico y de fotomicrografías).

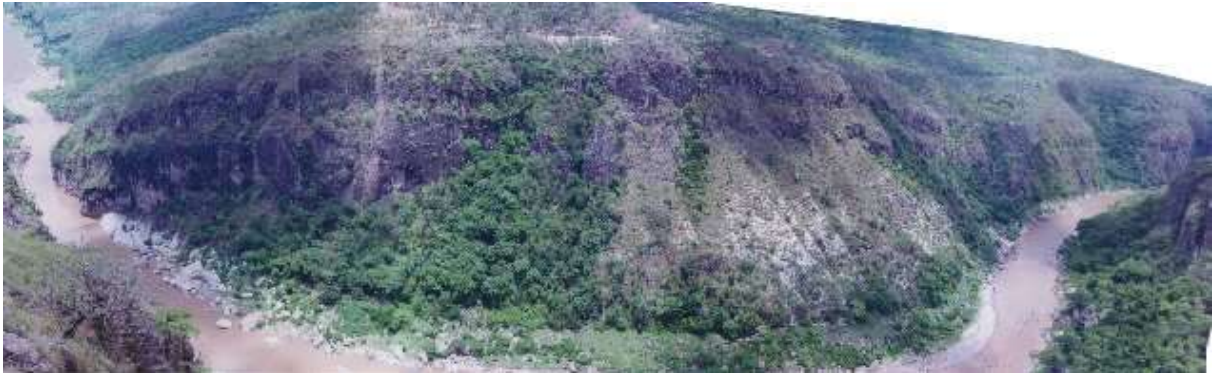
Figura 8. Unidad Las Cruces coronada por la unidad Corapan en M.I. (CFE, 2013).

Constituye el basamento a nivel local (figura 8) y está compuesta por un potente paquete de ignimbritas riolíticas con características de soldamiento diferencial y cambios texturales notables, por lo que ha sido dividida en tres miembros, precisamente de acuerdo con esas variaciones.

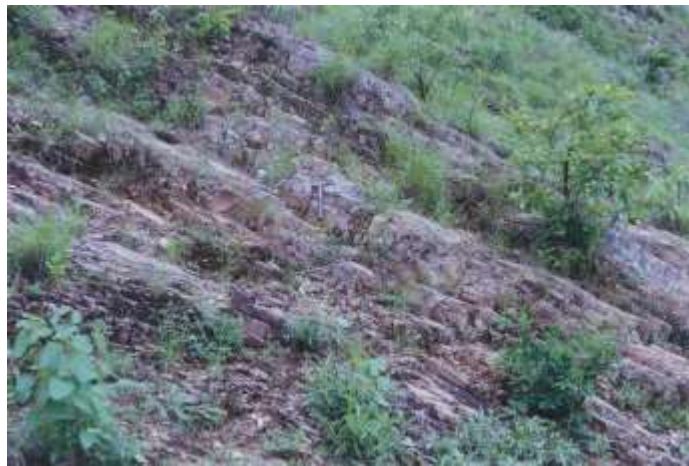
Figura 9. Ignimbrita Las Cruces, aguas abajo del eje de boquilla. (CFE, 2013).

El miembro inferior (Tm-ic1) corresponde a la base de este paquete ignimbrítico y está constituido por rocas de color rosa grisáceo, seudoestratificadas a masivas, compactas y muy resistentes, de textura piroclástica de grano fino, caracterizadas por formar lajas, las cuales se separan a través de los planos de fluidez (figura 9).

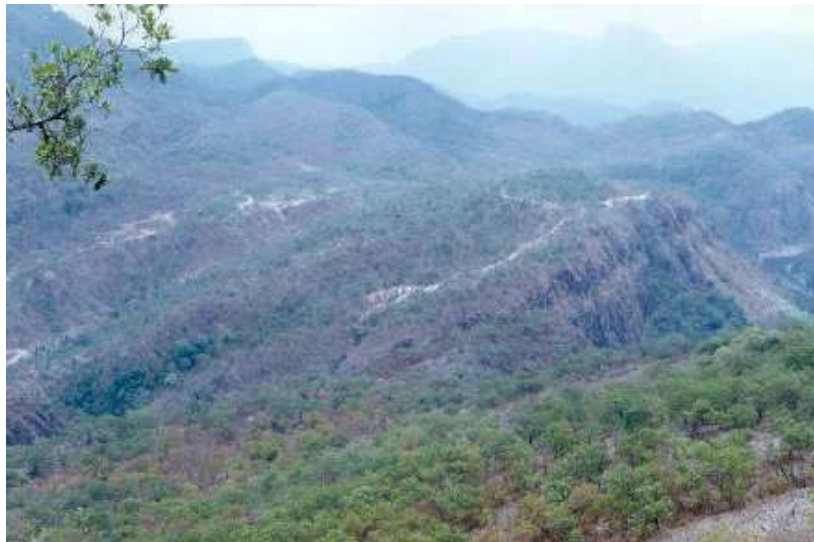
Figura 10.M.I. Unidad Corapan, cubriendo a Las Cruces, en zona boquilla, (CFE, 2013).

a 15 m de espesor. La toba de este horizonte se encuentra hematizada como consecuencia precisamente de la intrusión del pórfido antes mencionado, lo que ha disminuido en gran medida su calidad de roca, pero que se estima sin consecuencias para el proyecto, pues queda fuera de la zona de las posibles obras. El horizonte Tm-ci1 es el que se encuentra más ampliamente distribuido, formando partes planas o inclinadas de acuerdo a su buzamiento; es notable la mayor resistencia a la erosión con respecto a las tobas entre las que se encuentra intercalado, pues su amplia exposición comparada con estas últimas es muy marcada. El horizonte ignimbrítico Tm-ci2 igualmente se encuentra formando una parte plana y escalonada, aunque un poco menos expuesto que el anterior, se localiza al este de la falla Los Bueyes y en forma paralela a esta misma. Por último, el miembro Tm-ci3 aflora parcialmente en el extremo noreste del área de estudio. Las rocas de la unidad Corapan están basculadas al noreste con una inclinación de 20° a 25°. Topográficamente forman escalones debido a la diferente resistencia a la erosión entre tobas e ignimbritas (figura 10).

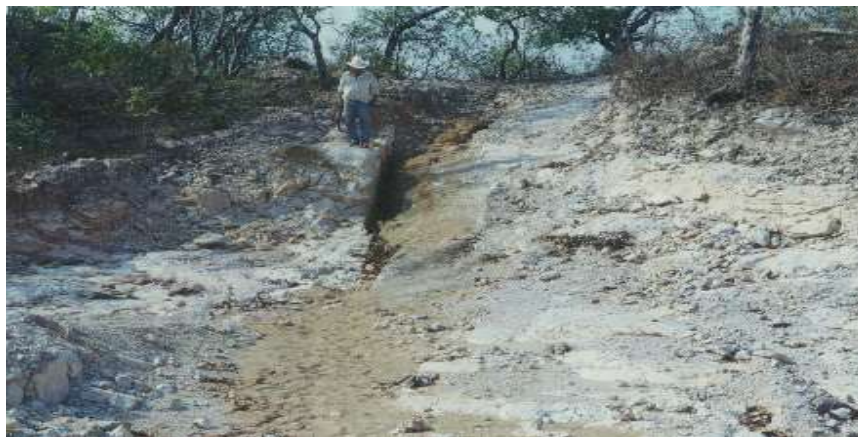
Figura 11. Dique diabásico totalmente alterado con espesor de 1,20 m. (CFE, 2013).

400 m con un espesor promedio de 1,50 m. Se observa compacto, denso, de color gris oscuro a verdoso y textura afanítica; ocasionalmente muestra alteración propilítica. Su orientación es casi norte-sur con una inclinación de 88° al oeste. El segundo se encuentra en el horizonte tobáceo Tm-ct3 de la unidad Corapan, mide aproximadamente 250 m de longitud y tiene 1,50 m de espesor; es una roca compacta, muy resistente, densa, de textura afanítica y coloración gris oscura a verdosa; presenta un rumbo $N20^\circ W/75^\circ NE$. El tercer dique se ubica en el extremo sur del corte en balcón No. 9 afectando al miembro Tm-ic3 de la unidad Las Cruces, con un rumbo $N15^\circ W$ y 87° de inclinación al SW; se observa aflorando en un tramo de aproximadamente 50 m con espesor de 1,20 m; aparece muy alterado y presenta una coloración gris verdosa, superficialmente es deleznable, poco compacto y de textura afanítica a porfídica (figura 11).

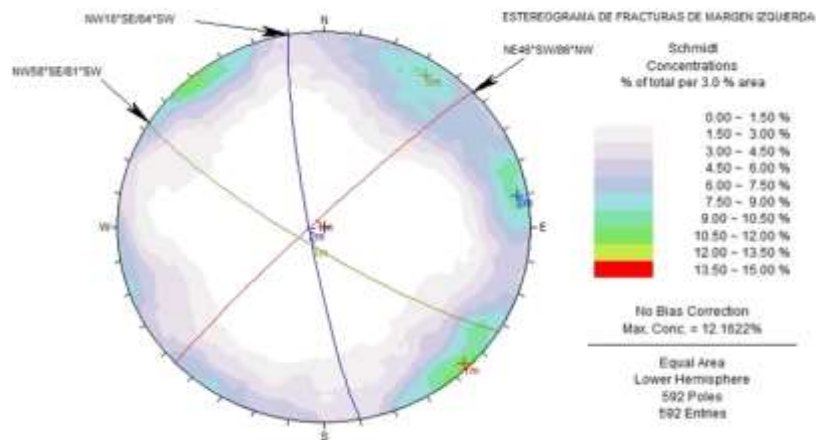
Figura 17. Estereograma de fracturas MI, alternativa Rancho Viejo.

El primer sistema tiene un rumbo NE46°SW con inclinación de 86° al NW; el segundo sistema se orienta al NW10°SE con inclinación de 84° al SW y por último el tercer sistema presenta un rumbo NW58°SE con buzamiento de 81° al SW (figura 17), mientras que en la margen derecha el análisis de fracturas se efectuó con 535 datos estructurales determinando cuatro sistemas de fracturas principales. El primero con orientación NE50°SW/84°SE; el segundo se orienta al NW9°SE/87°SW.

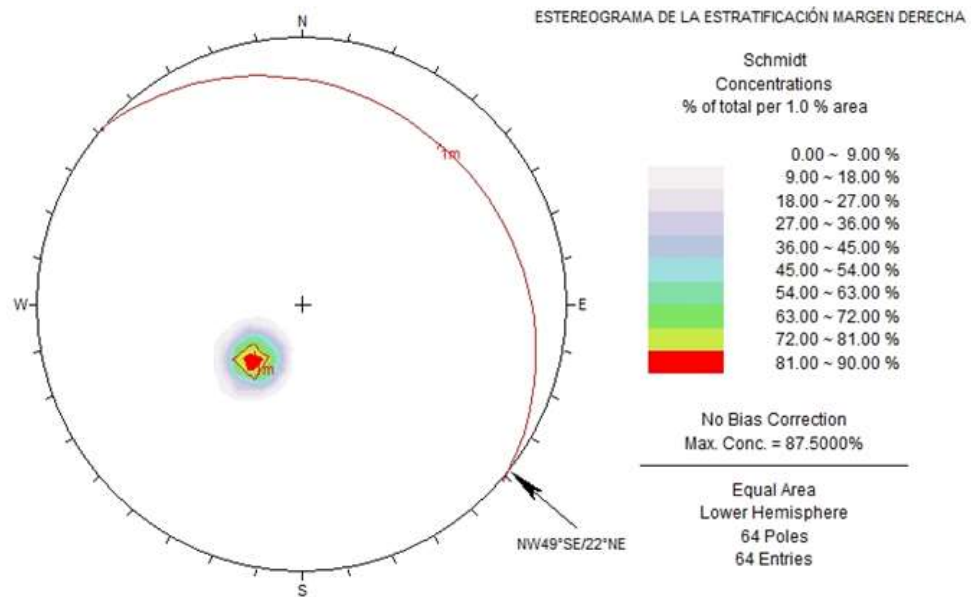
Figura 19. Estereograma de la estratificación MD, alternativa Rancho Viejo.

Finalmente, el comportamiento de la estratificación (64 datos estructurales para la margen derecha y 19 para la margen izquierda) la cual se manifiesta principalmente en los miembros tobáceos de la unidad Corapan y tiene la misma dirección e inclinación de las estructuras de flujo de la unidad Las Cruces. En la margen derecha la dirección e inclinación promedio es NW49°SE/22°NE, mientras que en la izquierda se tiene un rumbo y echado de NW55°SE/18°NE (figuras 19 y 20).

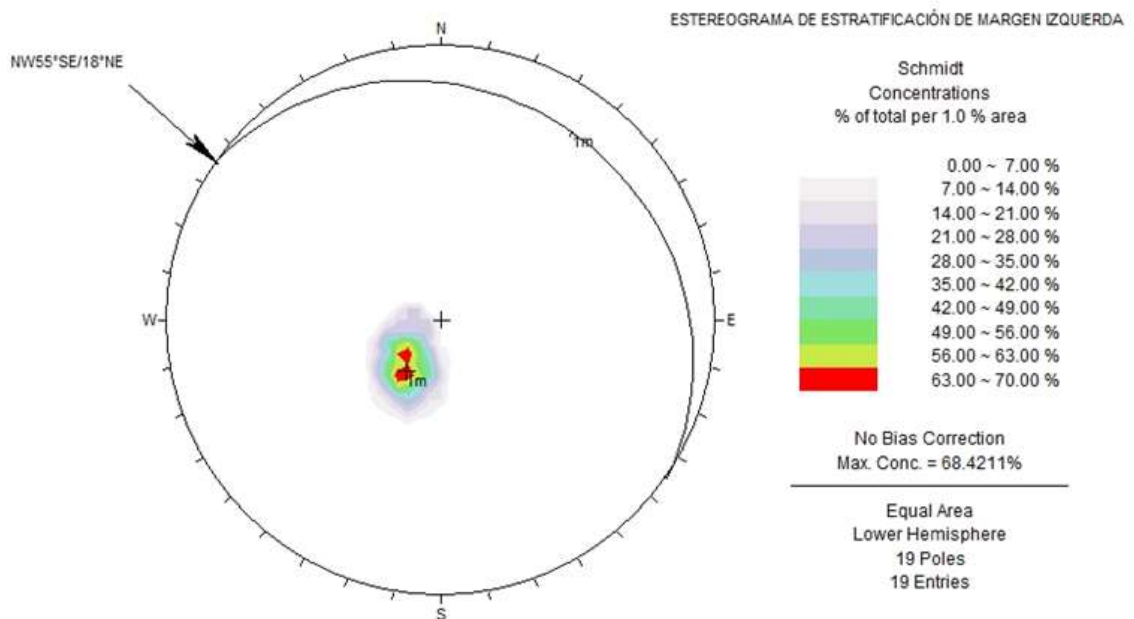
Figura 20. Estereograma de la estratificación en MI, alternativa Rancho Viejo.

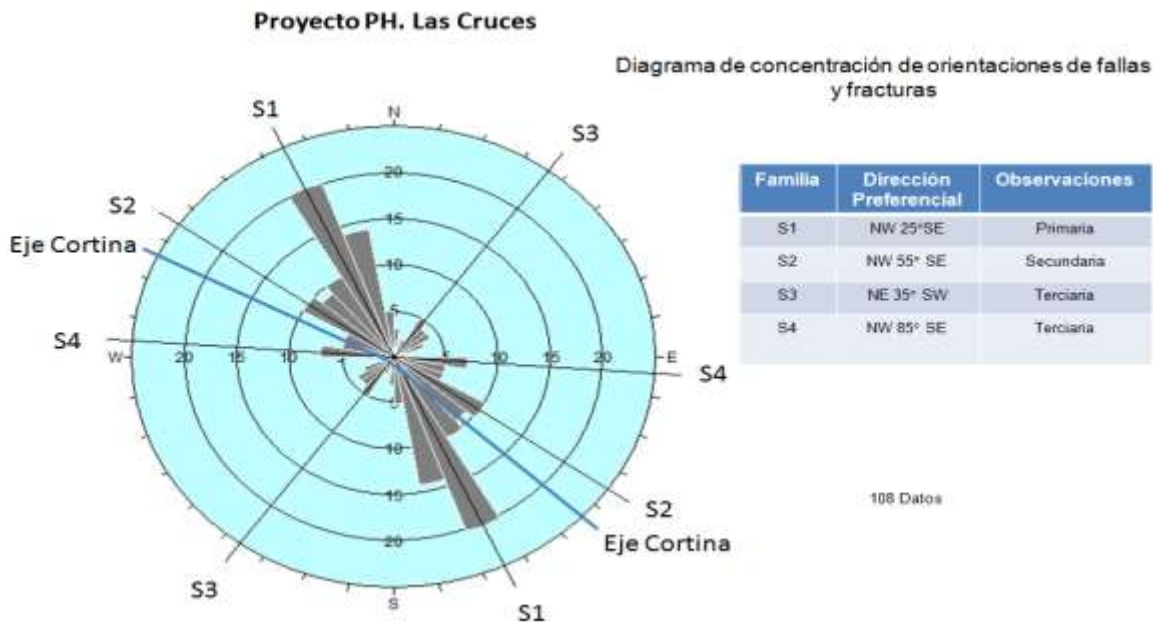
Figura 22. Diagrama de rumbos de fallas y fracturas en zona de obras. (CFE, 2013).

Con base en el levantamiento de fallas y fracturas realizado en la zona del proyecto por los geólogos de la CFE, las orientaciones se vaciaron en una roseta de distribución de rumbos (figura 22) en la que definió cuatro familias preferenciales. La familia S1 corresponde a la más persistente y de mayor continuidad por lo que se considera como la más importante y primaria; la S2 como secundaria, de menor abundancia, y la S3 y S4 como terciarias por su mínima frecuencia.

Con base en este diagrama de concentración de tendencias estructurales se determinó claramente la dirección preferencial de la familia S1 con respecto a las otras tres familias de fracturas y fallas.

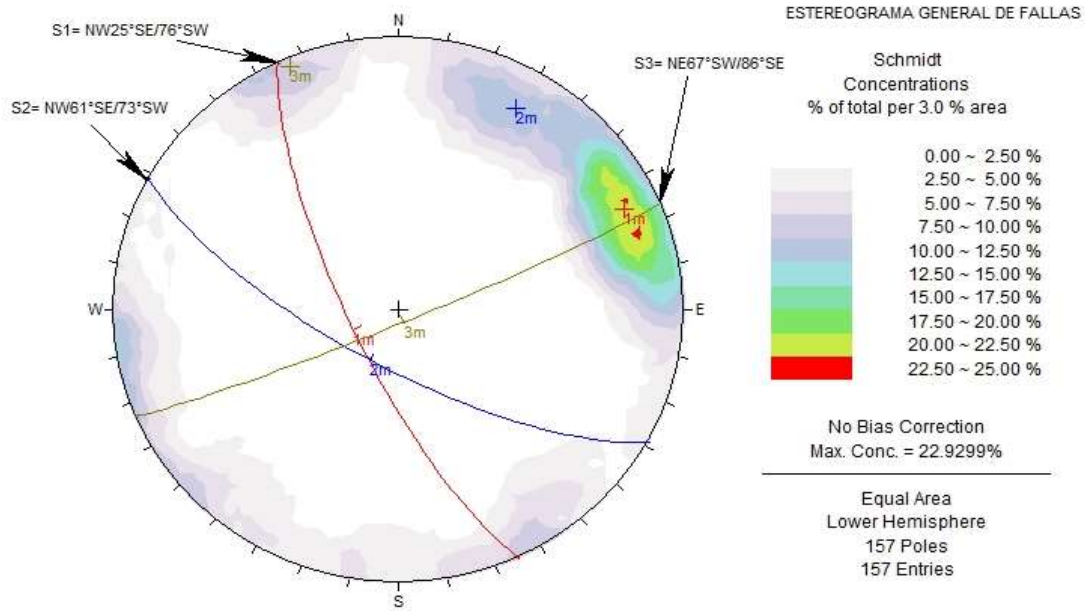
Figura 23. Estereograma general de fallas. (CFE, 2013).

Como se puede apreciar, la mayoría de las fallas y fracturas tienen rumbos preferenciales hacia el NW-SE con echado al SW, seguidas por las NE-SW con echados al SE como al NW. La figura 23 muestra las fallas levantadas en que se aprecia su relación con la zona de obras (extensión y dirección de ocurrencia).

Al igual que las fallas, también se presentan diagramas estereográficos de las fracturas, donde se aprecia que existe similitud entre los diagramas de ambos márgenes, con excepción que en la margen derecha existe una familia de fractura adicional (familia NW58°SE/81°SW). También, al comparar los diagramas de las fracturas con el de las fallas (figuras (17), (18) y (23)), se observa de igual forma la similitud que existe entre la orientación de estas discontinuidades.

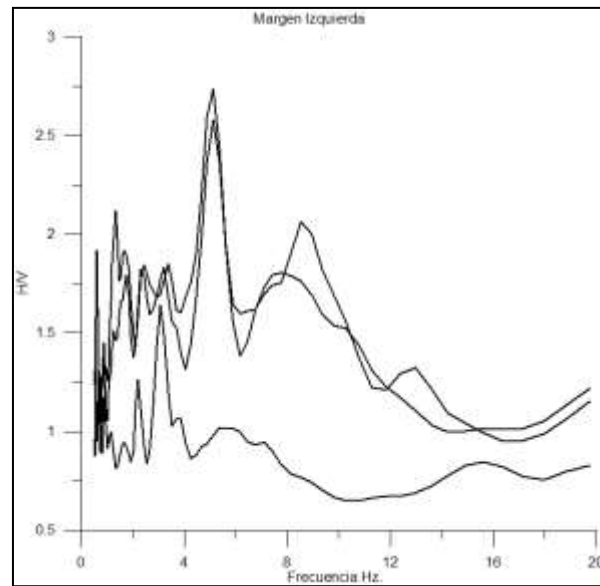
Figura 32. Cocientes espectrales de M.I.

Con los eventos registrados en cada margen se calcularon los cocientes espectrales utilizando el método de Nakamura, con la finalidad de conocer el comportamiento en cada margen. Las figuras 31 y 32 muestran este comportamiento.

Como puede apreciarse en las figuras, ambas márgenes vibran en la misma frecuencia (5 Hz), presentándose una amplificación de 3 en la margen derecha, mientras que la margen izquierda amplifica 2.7 veces.

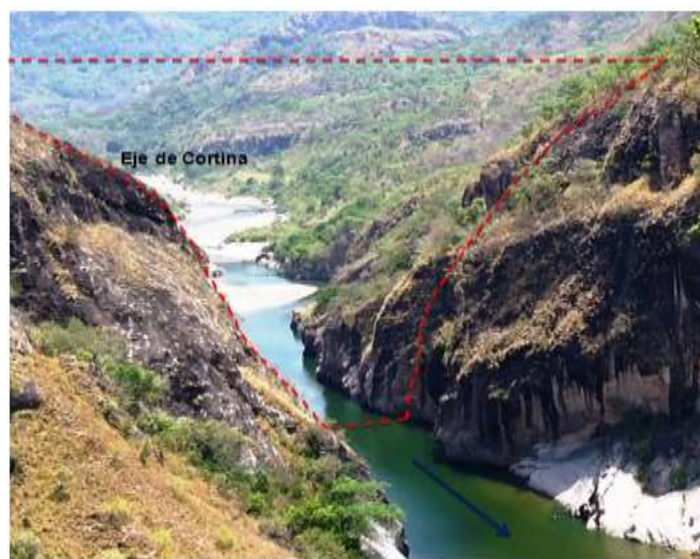
Figura 35. Cantiles en donde se desplantará la cortina.

Debido al carácter masivo del miembro ignimbrítico de la unidad Las Cruces (Tm-ic2) se prevén problemas de estabilidad de laderas en la zona del corte para el desplante de cortina. La evidencia es que debido a su resistencia mecánica ha sido menos susceptible a la erosión, por lo cual, forma cantiles casi verticales, en donde las fracturas son escasas y se pierden en el macizo rocoso como se muestra en la figura 35. Para corroborar esta apreciación se ejecutaron los barrenos BRV-125 y BRV-115 uno por cada margen sobre el eje de la cortina e inclinados 70° hacia el cantil. Los resultados fueron que se obtuvo un índice de calidad de roca del 93% y de 97%, respectivamente después de los primeros 5 m.

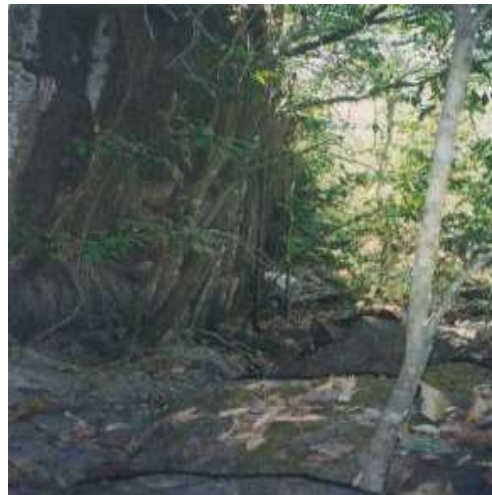
Figura 37. Falla Los Bueyes, aguas abajo del eje. (CFE, 2013).

Esta falla se encuentra alineada en forma longitudinal al río siguiendo una depresión topográfica en la parte alta de la margen izquierda; sus límites quedan fuera del área de la boquilla, presentando ligeras variaciones en su actitud (N 15-30° W/72-80° SW); en la parte sur del área se manifiesta como una fractura cerrada estando el contacto roca - roca, mientras que en la parte norte, aguas arriba de la sección CR-II se observa continua y bien definida, representada por relices separados entre sí, hasta por 6 m y en ocasiones alcanzan los 8 m de altura (figura 37).

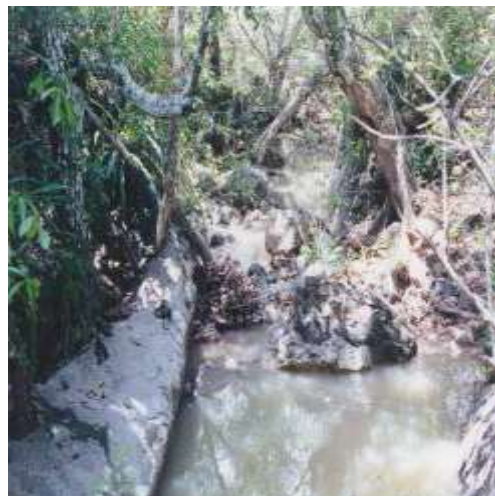
Figura 38. Falla Los Bueyes.

El espacio entre paredes a veces está relleno por fragmentos de diferente tamaño y en otras ocasiones se observa descubierto con superficies sin estrías ni material de falla, erosionado por el arroyo Los Bueyes que se desplaza en gran parte por esta falla (figura 38).

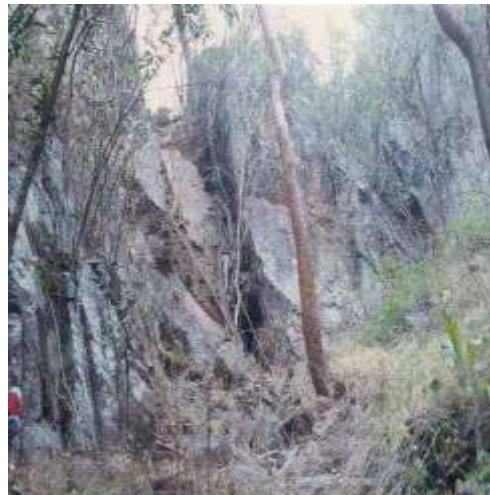
Figura 39. Falla El Cantil en la porción media de la ladera M.I. (CFE, 2013).

Esta estructura se localiza en la margen izquierda cruzando en forma diagonal al eje de la cortina, siendo su límite al oeste y a la altura del cauce del río la falla PHC-2, pues no se ve continuidad en la margen derecha, en tanto que hacia el este se interrumpe con la falla Los Bueyes, alcanzando una longitud aproximada de 800 m; tiene un rumbo general NW-SE con variaciones de 65 a 80° y buzamiento que va de 70 a 80° al SW (figura 39); es de traza ondulada ligeramente convexa al NE.

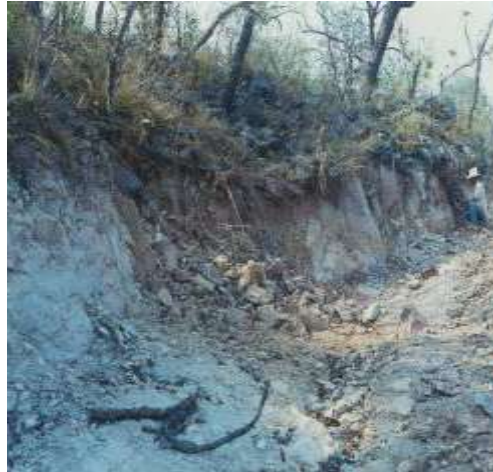
Figura 40. Corte en balcón CB-9, donde se observa material arcilloso. (CFE, 2013).

material triturado o brecha de falla de 2 m de espesor. En las inmediaciones de los cortes en balcón CB-9 y CB-3, aflora el primer miembro tobáceo de la unidad Corapan, notándose en forma muy marcada el mayor efecto del fallamiento sobre esta roca, debido a que los horizontes tobáceos son menos resistentes a los esfuerzos que los ignimbríticos (figura 40).

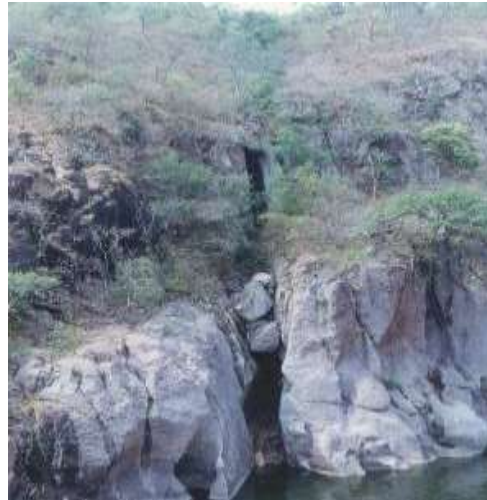
Figura 41. Falla Las Cruces vista desde la M.D. del río. (CFE, 2013).

la margen izquierda esta estructura a nivel del cauce se observa abierta con un máximo de 4,20 m de ancho, disminuyendo hacia el interior a 2,30 m (figura 41). Se encuentra rellena por bloques de tamaño variable hasta material areno-arcilloso, muestra una forma irregular, alabeada y planos ondulados con rumbo general N 6-13° W. En el corte en balcón CB-1 se manifiesta por un pequeño arroyo con orientación N 8-11° W/82-85° SW y en ella está emplazado un dique diabásico de 0,5 a 1 m de espesor.

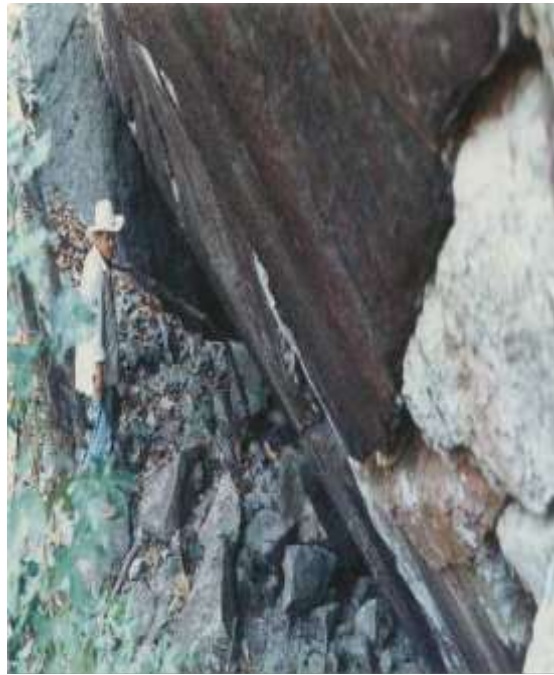
Figura 42. Falla Bordonos a la altura del puerto. (CFE, 2013).

Esta falla se ubica en la parte alta de la margen derecha, entre las secciones del eje y la D-D', tiene un rumbo general N 60°-80° W y una inclinación de 45° a 52° al SW; a lo largo de varios metros coincide con la depresión del arroyo El Fortín. Se observó cerrada con una zona de falla de 1 a 3 m de espesor, en ocasiones con material de falla de 1 a 2 m. En el cruce con la sección del eje se observa un relíz de 3 m de alto, plano rugoso, con rumbo N 80° W e inclinación de 48° al SW. Muestra un relleno de material arcilloso de 50 cm de espesor, pero en su mayor parte el contacto es roca-roca. Su traza es sinuosa, pues localmente cambia de rumbo. Su salto estructural no fue posible determinarlo, ya que se carece de horizontes índice (figura 42).

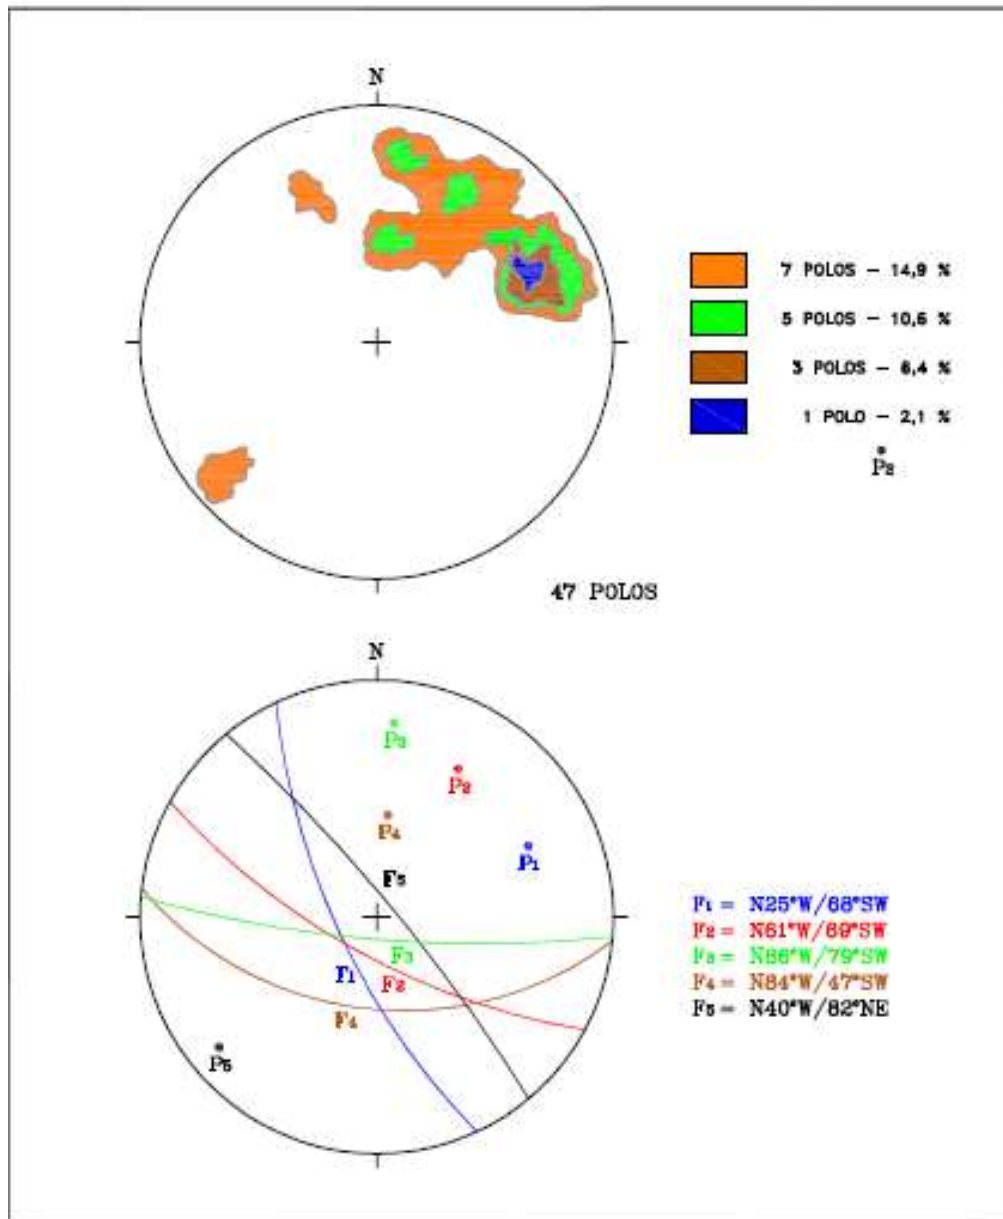
Figura 43. Representación estereográfica del fallamiento en la zona de la boquilla. (CFE, 2013).

Por otra parte, de acuerdo con el análisis estereográfico de 47 datos estructurales de fallas recabados en la zona del eje, se determinaron 5 familias, de las cuales la F1 es la predominante y más importante, pues concentra hasta 7 polos, en tanto que de la F2 a la F4 reúnen 3 y la F5 solamente uno.

En la figura 43 se muestra la configuración de polos y los 5 sistemas resultantes.

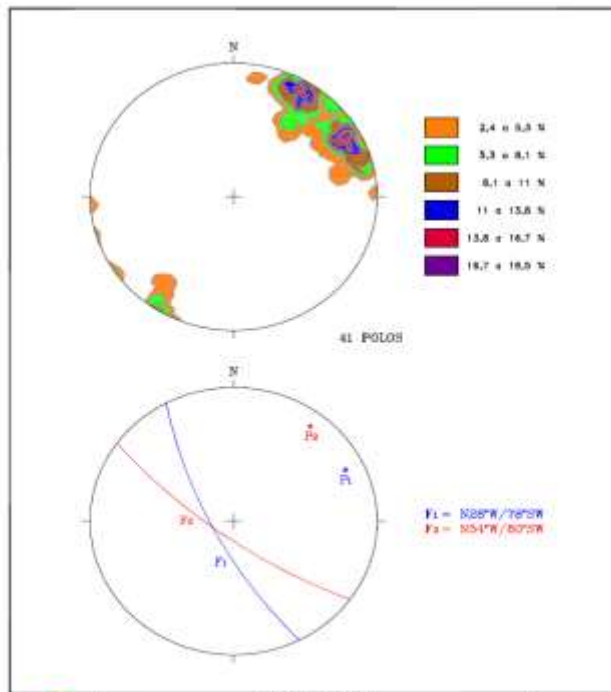
Figura 44. Representación estereográfica del fallamiento. (CFE, 2013).

En la zona de la boquilla se llevó a cabo un levantamiento de rumbo y echado del fracturamiento existente, totalizando 297 datos en la margen derecha y 253 en la margen izquierda. En la primera, la toma de datos fue sobre Las Cruces, mientras que en la segunda fue en Las Cruces y Corapan, en esta última fue en proporción menor. De acuerdo con la información obtenida el fracturamiento en el sitio es muy persistente, tiene una continuidad a rumbo de 10 a 30 m en promedio, aunque en ocasiones hay algunas fracturas que alcanzan hasta 100 m de longitud y otras que no rebasan 10 m, estas dos últimas se manifiestan en un porcentaje muy bajo. En general la frecuencia es de 1 a 2 estructuras por metro, de traza regular plana a irregular con superficies onduladas rugosas; sus aberturas varían de 2 a 8 cm con relleno de suelo y fragmentos de roca. También existe fracturamiento con planos cerrados en contacto roca-roca. Los datos se analizaron separadamente por cada margen, en primer término en la margen derecha se logró el aislamiento de los sistemas siguientes (figura 44): F1= N 28° W / 78° SW; F2= N 69° W / 80° SW. En esta margen se definió claramente un sistema principal (F1) y otro secundario (F2). El primero es el sistema estructural representativo del área, pues es el mismo que también resultó para las fallas. Este fracturamiento es predominante con una continuidad de 10 a 30 m, espaciamiento de 1 a 2 planos por metro, de traza irregular y de superficie ondulada rugosa.

El F2 es menos persistente, de continuidad variable, 2 a 3 fracturas por metro, traza regular a irregular y muestra superficies onduladas rugosas.

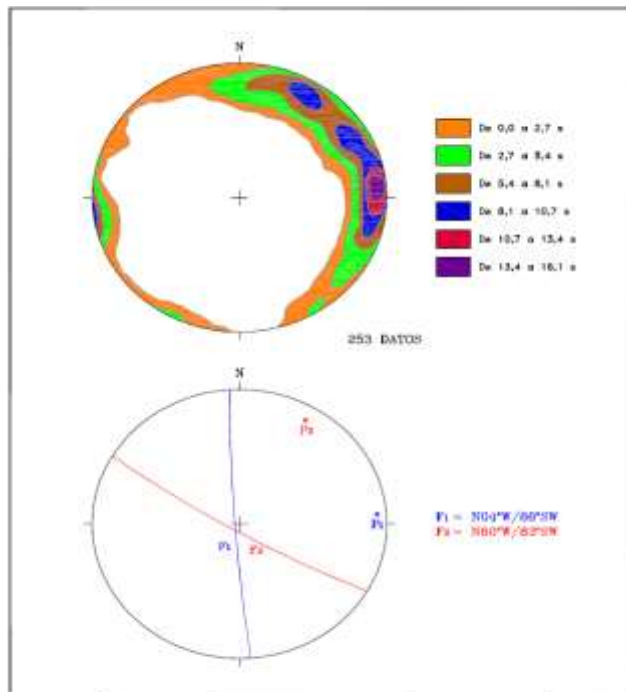
Figura 45. Estereogramas de Fracturamiento M.I. P.H. Las Cruces. (CFE, 2013).

En la margen izquierda los sistemas preferenciales de fracturamiento que se determinaron observan el siguiente comportamiento (figura 45):

F1= N04°W/86°SW; F2= N60°W/83°SW

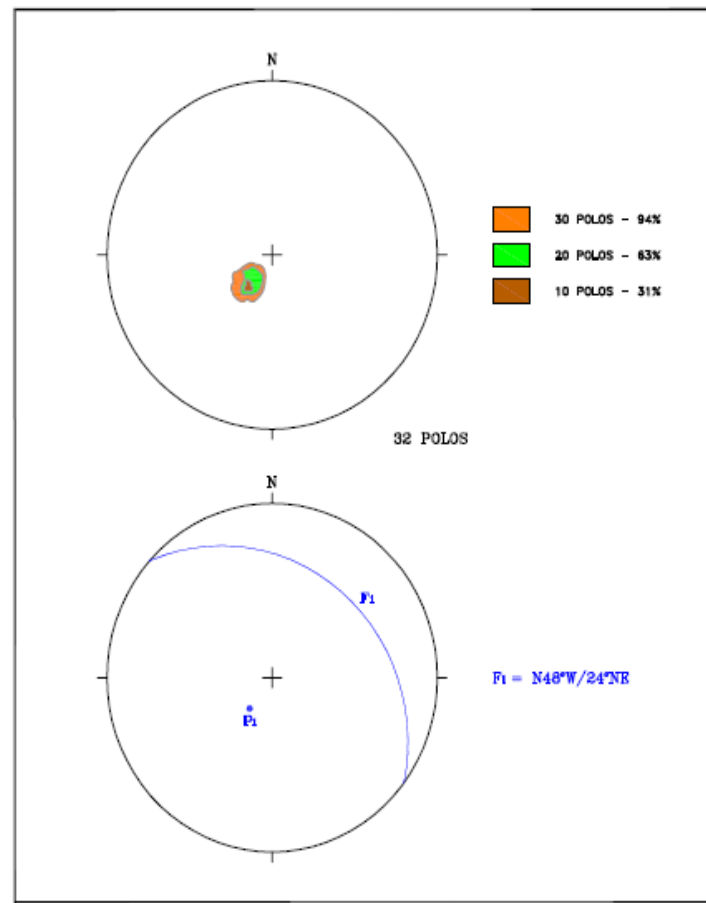
Figura 46. Estereogramas de la pseudoestratificación P.H. Las Cruces. (CFE, 2013).

Con la finalidad de definir la orientación preferencial, se recabaron 32 datos de rumbo y echado, para después graficarse en redes estereográficas, obteniéndose una concentración de polos bien marcada, a partir de la cual se definió el sistema preferencial, el cual tiene una actitud N 48° W/24° NE. La configuración de polos y el sistema preferencial resultante se pueden observar en la figura 46.

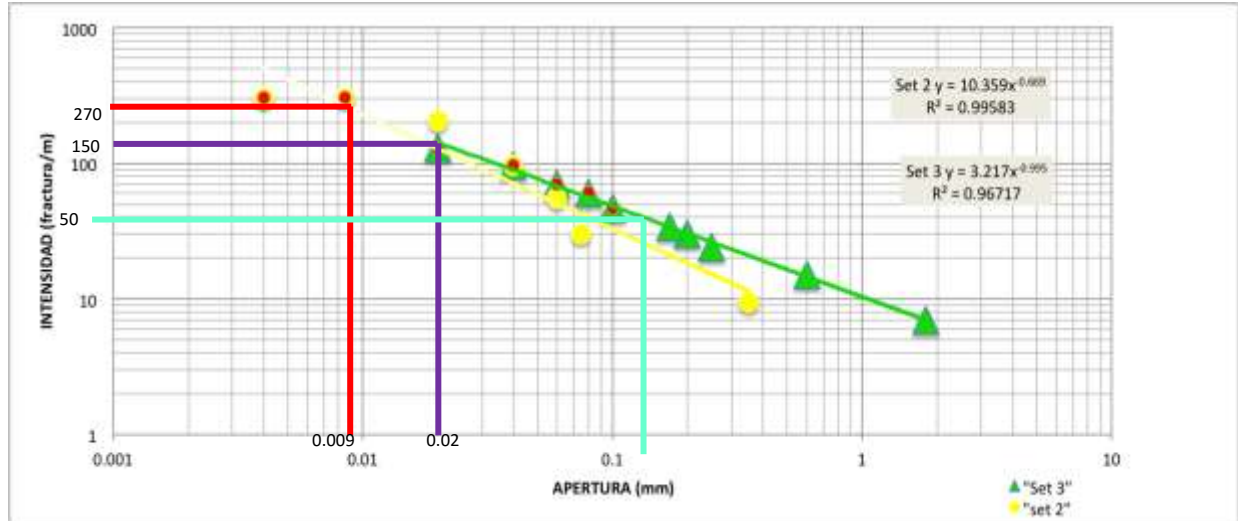
Figura 50. Intensidad del fracturamiento normalizado de la distribución de fractura acumulativa para fractura del set 2 y 3.

Ploteos log-log de apertura contra la intensidad para fracturas conductivas más alta. Los sistemas de fractura 2 y 3 tienen buena conductividad, sin embargo el set 3 tiene más alta intensidad que la fractura del set 2 (figura 50).

Estos ploteos son poderosas herramientas para comparar la densidad de la fracturas, en este caso si nosotros tomamos una apertura conductiva mínima de 0.009 mm, la intensidad de la fractura del set 2 es cerca de 270 fracturas por metro, mientras que el set 3 la densidad de la fractura es de 150 fracturas por metro, indicando que la densidad de la fractura es mucho mayor en el set 2. Puntos de Colores rojos significan fracturas cerradas de este set, verde significa fractura abierta y amarilla parcialmente abierta.

Los atributos del fracturamiento para todos los conjuntos permiten su clasificación de estos desde las mejores conductoras a las que están cerradas y son no conductoras. La familia de fracturas con mejor característica de conductividad son los conjuntos 3 y 2. Observe que los conjuntos 1 y 4 son no conductoras. Por lo que podemos decir que las fracturas con tendencias NE-SW son los que son los mejores conjuntos conductoras, mientras que los de dirección NW-SE y E-W son los cerrados o no conductoras.

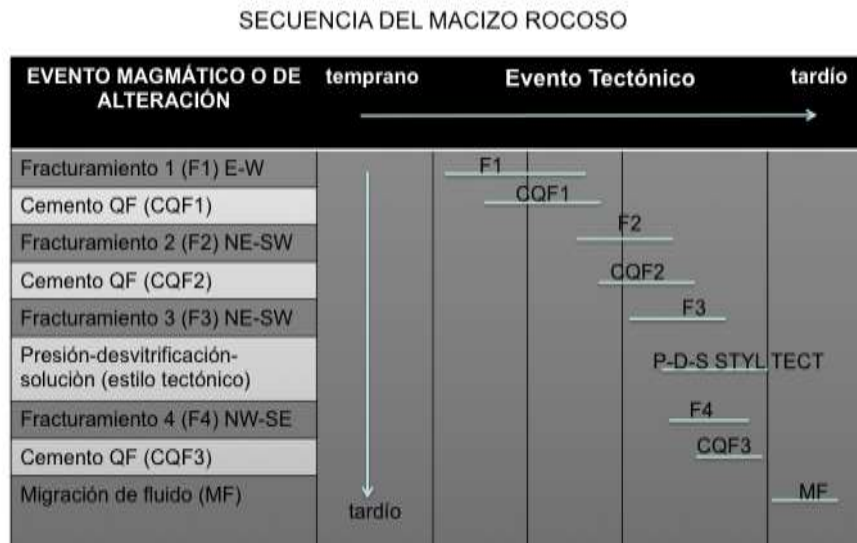
Figura 52. Gráfico que muestra la secuencia del macizo rocoso.

La figura 52 muestra la posible secuencia de eventos en la zona de estudio

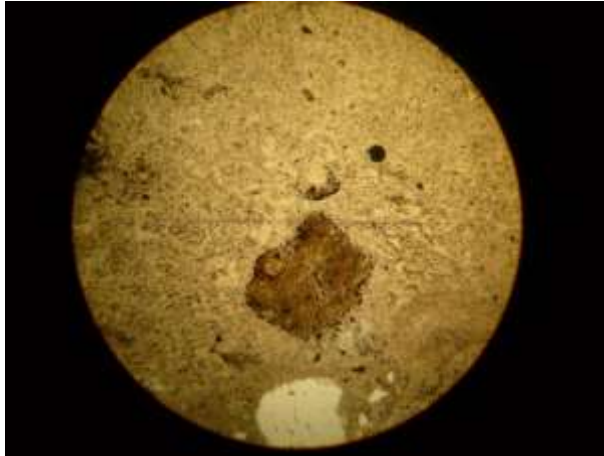
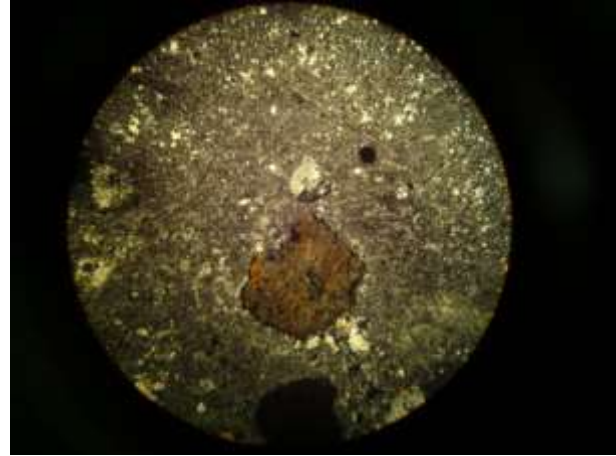
Microfotografías de muestras colectadas en el P.H. Las Cruces, Nayarit. Barreno brv-133, localizado en margen izquierda, en el eje del túnel de oscilación de la unidad 3 de la propuesta 18 realizada por Thecnoproject. Profundidad de 88.94 a 89.14 m.

Muestra No: PHLC-Tmic2-BRV-133. Coordenadas: X: 505 166,78 Y: 2 442 397,22

Se observa en el centro un megacrystal el cual presenta una aureola de alteración color amarillento producto de la oxidación, los feldespatos están alterados a arcillas, amígdala al centro y abajo vesícula, englobados en matriz de cuarzo y feldespato. Ocular 12,5x kpl, objetivo 2.5x, microfotografía izquierda en Luz Natural (LN) y derecha con Nícoles Cruzados (NX).

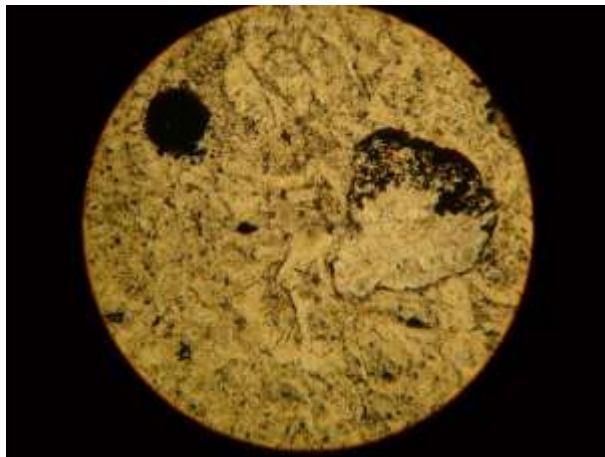
Se presenta en la derecha feldespato, opacos y arcillas relleno de una vesícula, arriba a la izquierda mineral opaco englobados en matriz desvitrificada mostrando los shards en la foto izquierda. Ocular 12,5x kpl, objetivo 10x, microfotografía izquierda en Luz Natural (LN) y derecha con Nícoles Cruzados (NX).

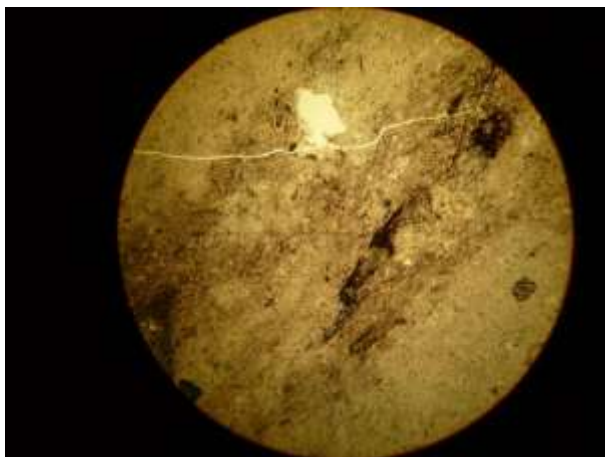
Se notan pequeños fragmentos de roca arriba a la derecha y abajo en una matriz desvitrificada y oxidada, en la parte superior se aprecia una amígdala y una fisura sin relleno. En la foto con nicoles cruzados se tienen feldspatos alterados y apreciando estructuras de flujo. Ocular 12,5x kpl, objetivo 10x, microfotografía izquierda en Luz Natural (LN) y derecha Nicoles Cruzados (NX).

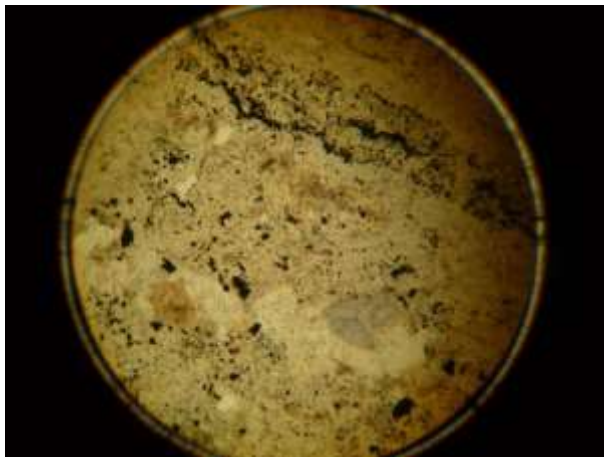
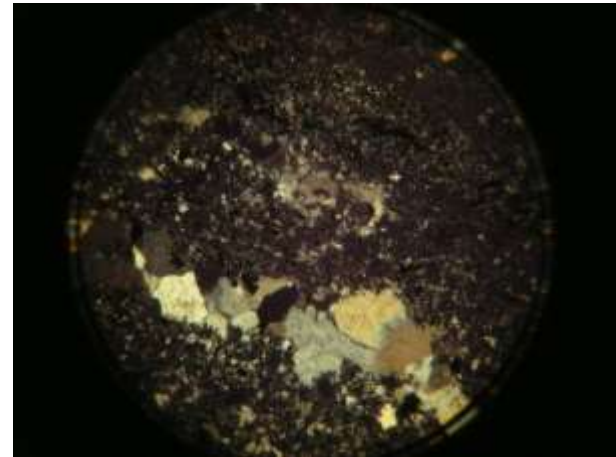
Material constituido por cuarzo y feldespato relleno una fisura, presencia de opacos alineados en la parte superior aunque también se presentan al centro y abajo. Ocular 12,5x kpl, objetivo 10x, microfotografía izquierda en Luz Natural (LN) y derecha Nícoles Cruzados (NX).

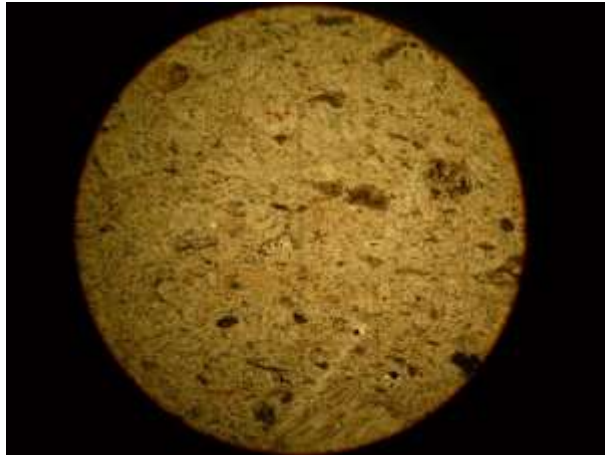
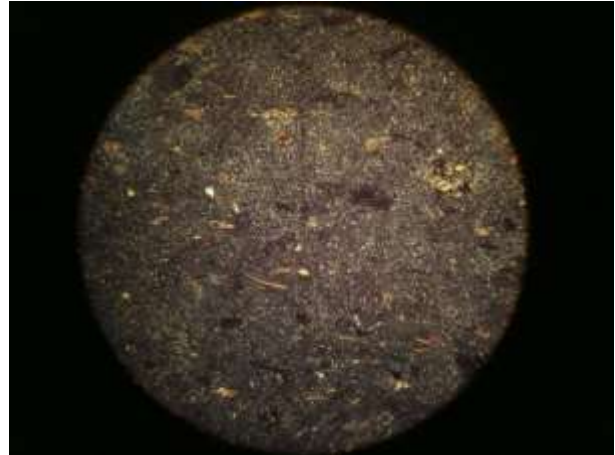
Muestra No: M-1, Coordenadas: X= 505 571; Y= 2 441 730

Se observan fragmentos de rocas color pardo oscuro centro derecha, arriba a la derecha e izquierda, minerales opacos extremo derecho; vidrio pumicítico en extremo inferior, englobados en una matriz microcristalina por desvitrificación. Ocular 12,5x kpl, objetivo 2,5x, fotomicrografía izquierda en Luz Natural (LN) y derecha con Nicoles Cruzados (NX).

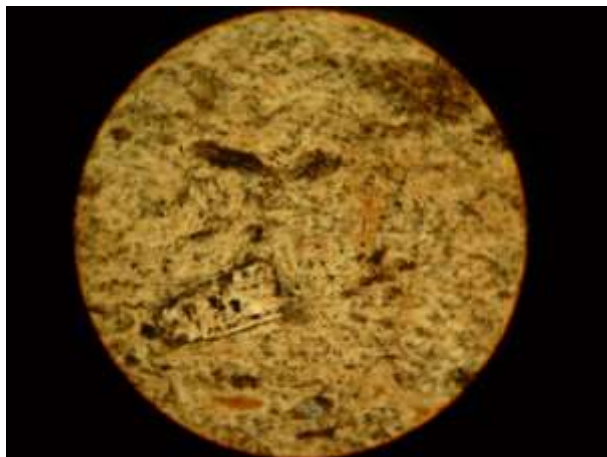
Fenocristal de plagioclasa en la izquierda con color de interferencia gris oscuro, se observan estructuras vítreas (shards) en luz natural. Ocular 12,5x kpl, objetivo 10x, fotomicrografía izquierda en Luz Natural (LN) y derecha con Nicoles Cruzados (NX).

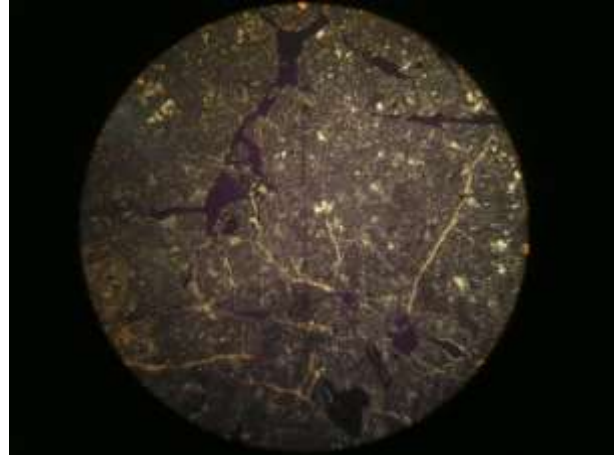
Muestra No: M-3, Coordenadas: X= 505 364; Y= 2 441 857.

Se observan fracturas rellenas por sericita-arcilla y algunas abiertas, minerales opacos color negro en la parte inferior; matriz relictas representada por cristalitas, esquirlas y polvo vítreo. Ocular 12,5x kpl, objetivo 2,5x, fotomicrografía izquierda en Luz Natural (LN) y derecha con Nícoles Cruzados (NX).

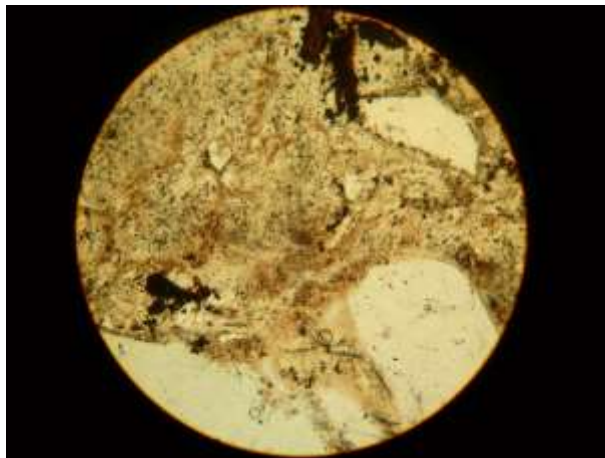
Biotitas de forma tabular y color rojo pardusco rodeadas por minerales opacos color negro en la parte superior de la imagen izquierda, cristales de cuarzo color amarillo y blanco, arriba a la derecha muestra ligera exsolución; matriz esferulítica oxidada por desvitrificación. Ocular 12,5x kpl, objetivo 10x, fotomicrografía izquierda en Luz Natural (LN) y derecha con Nicoles Cruzados (NX).

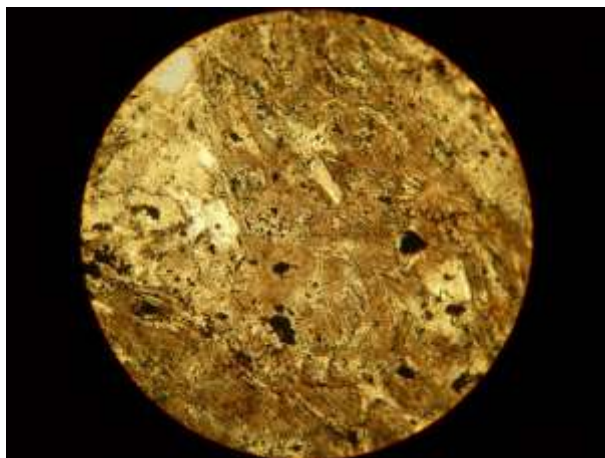
En luz natural se observan dos fragmentos de roca ígnea color pardo amarillento con abundantes estructuras por desvitrificación en contacto con material representado por cuarzo y feldespato de tonos blanco, gris oscuro y negro, calcita de color amarillo pardusco en el extremo derecho (color de interferencia). Ocular 12,5x kpl, objetivo 10x, fotomicrografía izquierda en Luz Natural (LN) y derecha con Nícoles Cruzados (NX).

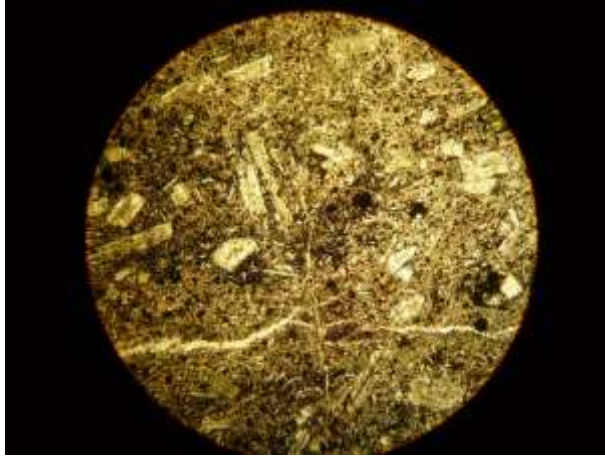
Muestra No: E-7, Coordenadas: X= 501 758; Y= 2 453 732.

Cristales tabulares de feldespato con color de interferencia gris oscuro a blanco los cuales presentan macla, inmersos en un matriz conformada por cristales de feldespatos, minerales de anfíboles con alta birrefringencia de primer y segundo orden (azul-verde- amarillo), se observan dos fracturas una vertical rellena por calcita y otra horizontal ocupada por cuarzo y feldespato criptocristalinos. Ocular 12,5x kpl, objetivo 2,5x, fotomicrografía izquierda en Luz Natural (LN) y derecha con Nícoles Cruzados (NX).

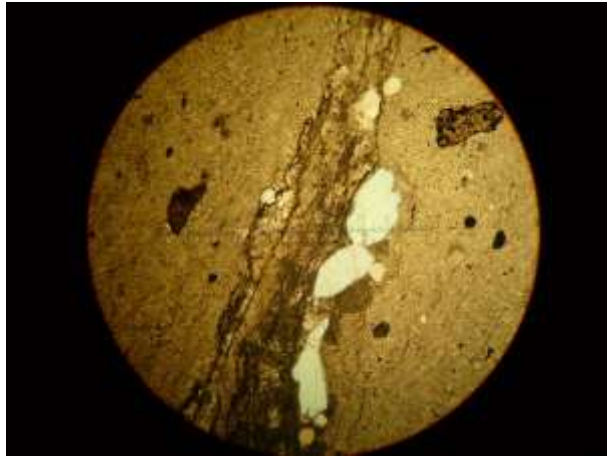
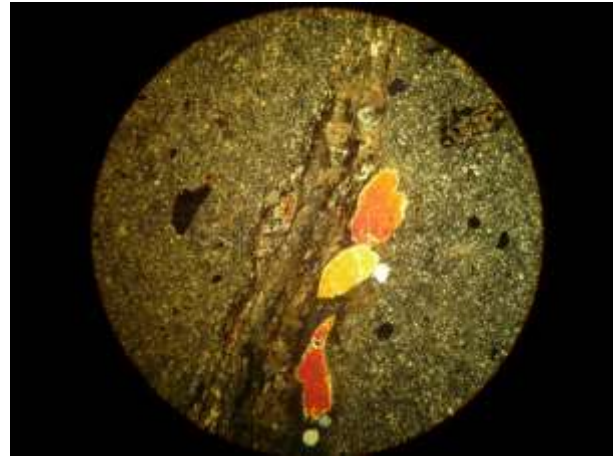
Muestra No:E-8, Coordenadas: X= 501 799; Y= 2 455 195.

Fractura rellena por calcita color pardo oscuro y cuarzo con colores blanco, anaranjado y amarillo con nicoles cruzados; presencia de fragmentos de roca en el borde superior derecho y al centro extremo izquierdo con tonos pardo y rojizo oscuro acompañados de minerales opacos color negro y material vítreo desvitrificado color pardo amarillento claro observables con luz natural. Ocular 12,5x kpl, objetivo 2,5x, fotomicrografía izquierda en Luz Natural (LN) y derecha con Nicles Cruzados (NX).

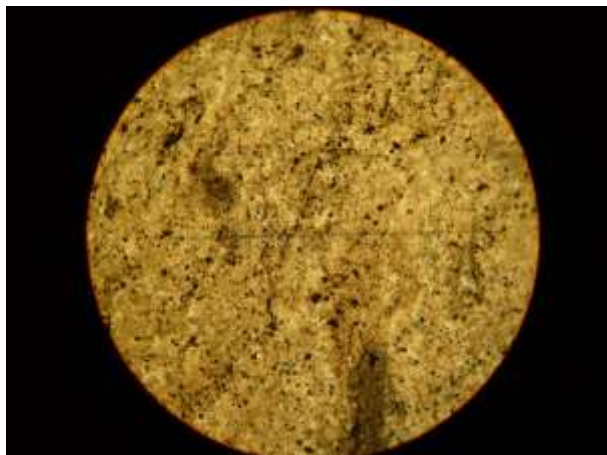
Material vítreo desvitrificado a material criptocristalino constituido por cuarzo y feldespato con colores blanco, gris y gris oscuro, minerales opacos color negro y abundante calcita disgregada en toda la muestra representada por el color pardo amarillento. Ocular 12,5x kpl, objetivo 10x, fotomicrografía izquierda en Luz Natural (LN) y derecha con Nicles Cruzados (NX).

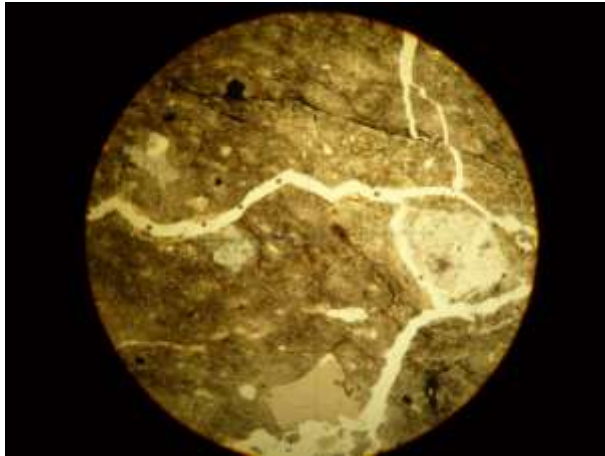
Muestra No:E-12, Coordenadas: X= 505 113; Y= 2 445 121.

En color de interferencia con color blanco se observa cristal de feldespato de forma angulosa en el extremo derecho de la imagen, cuarzo en el borde inferior, fragmento de roca en el borde izquierdo, matriz de cuarzo y feldespato representada con tonos grises; en luz natural se observan fracturas horizontales una en la parte superior de la imagen rellena por minerales opacos color negro y en la parte inferior ocupada por sílice. Ocular 12,5x kpl, objetivo 2,5x, fotomicrografía izquierda en Luz Natural (LN) y derecha con Nícoles Cruzados (NX).

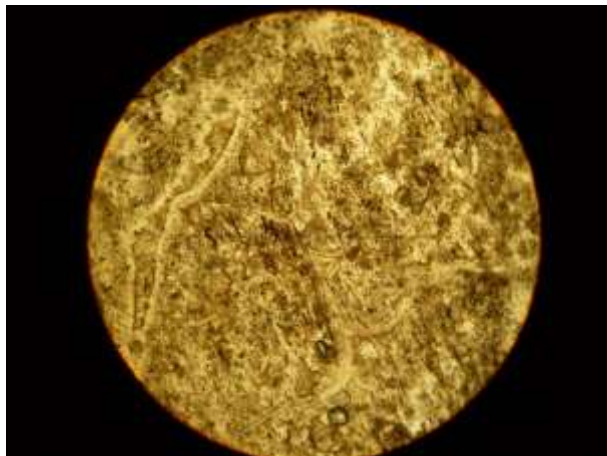
Rellenando fracturas en los cuadrantes superior derecho e inferior material criptocristalino constituido por cuarzo y feldespato con color de interferencia blanco a gris medio, en una matriz vítrea color negro. En luz natural se observan estructuras de cascos, media luna y shards típicos de una ignimbrita. Ocular 12,5x kpl, objetivo 10x, fotomicrografía izquierda en Luz Natural (LN) y derecha con Nicoles Cruzados (NX).

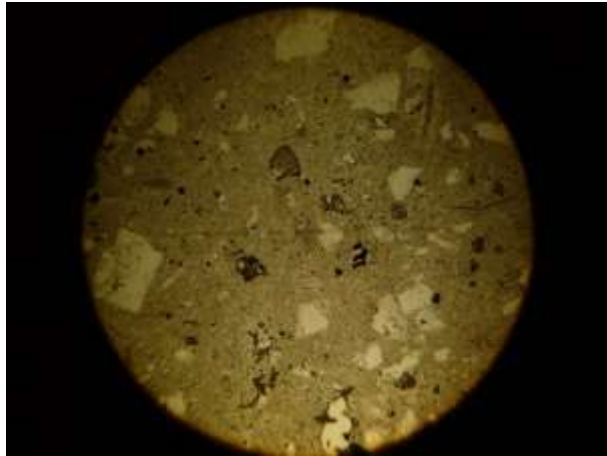
Muestra No: MP4, Coordenadas: X=507 305; Y=2 438 412, Profundidad: 26,10 a 26,18 m.

Se observan líticos, vidrio y cristales de feldespatos en una matriz vítrea alterada a material criptocristalino formado por cuarzo y feldespato. Ocular 12,5x kpl, objetivo 2,5x, fotomicrografía izquierda en Luz Natural (LN) y derecha con Nicoles Cruzados (NX).
