INSTITUTO POLITÉCNICO NACIONAL

**“ANÁLISIS PETROGRÁFICOS PARA CARACTERIZAR
MACIZOS ROCOSOS: CASO DE ESTUDIO LAS
CRUCES, NAYARIT”**

T E S I S

**QUE PARA OBTENER EL GRADO DE
MAESTRO EN GEOCIENCIAS Y ADMINISTRACIÓN
DE LOS RECURSOS NATURALES
P R E S E N T A**

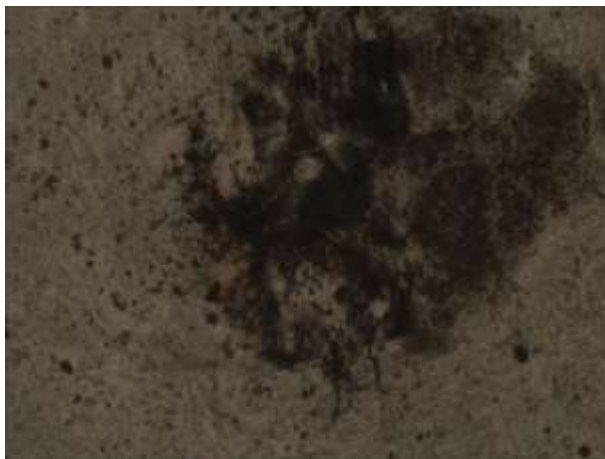
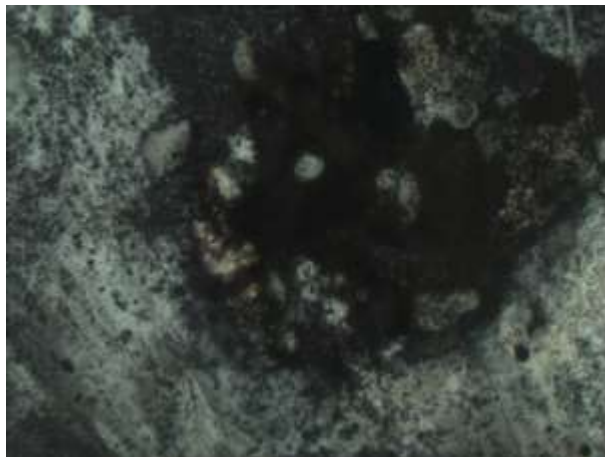
Muestra: MP 1. Las fotomicrografías fueron tomadas con 4x pol y 10x pol. Estas últimas muestran fragmentos de roca alterados a hematita-limonita, en donde se observan las texturas relictas de posibles rocas ácidas e intermedias respectivamente estos fragmentos se encuentran incluidos en la matriz vítrea desvitrificada.

Objetivo 10x (luz natural).

Objetivo 10x (nicos cruzados).

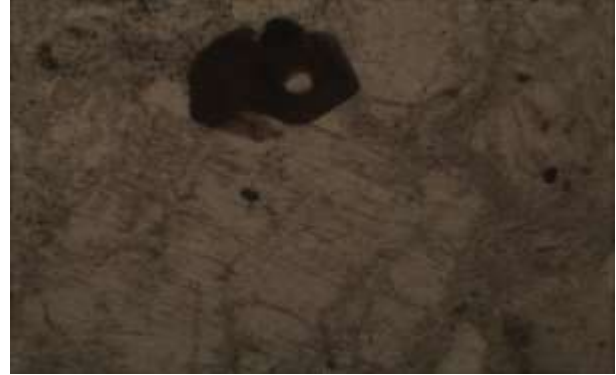
Por otra parte, las fotomicrografías tomadas con el objetivo 4x por exhiben cristales de cuarzo corroídos y con fracturas, así como cristales de feldspatos alterados e incluidos en la matriz vítrea.

Objetivo 4x (luz natural).

Objetivo 4x (luz natural)

Objetivo 4x (nicos cruzados).

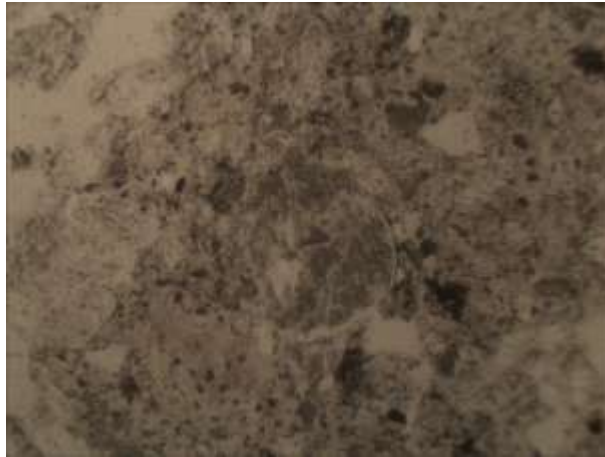
Muestra: MP 2. Las fotomicrográficas fueron tomadas con objetivos 4x pol y 10x pol. Las primeras muestran cristales de plagioclasas alteradas a minerales arcillosos, estos cristales se presentan angulosos con formas de tendencia tabular e incluidos en una matriz vítreo en proceso de desvitrificación alterada a minerales arcillosos.

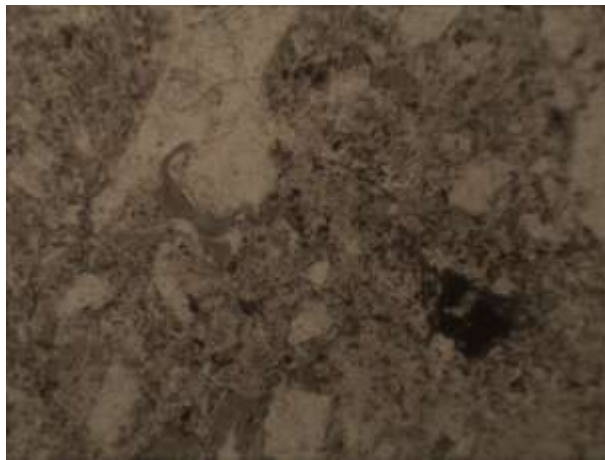
Muestra: MP 3. Las fotomicrografías fueron tomadas con objetivos 4x pol y 10x pol. Las primeras muestran la relación entre los microcristales y los cristales de plagioclasas, ambos incluidos en una matriz vítrea en proceso de desvitrificación.

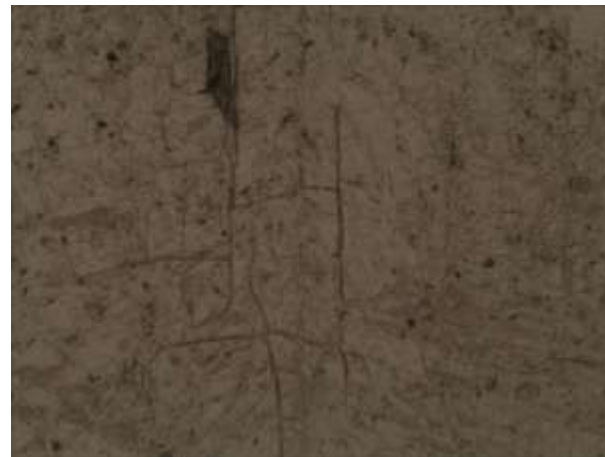
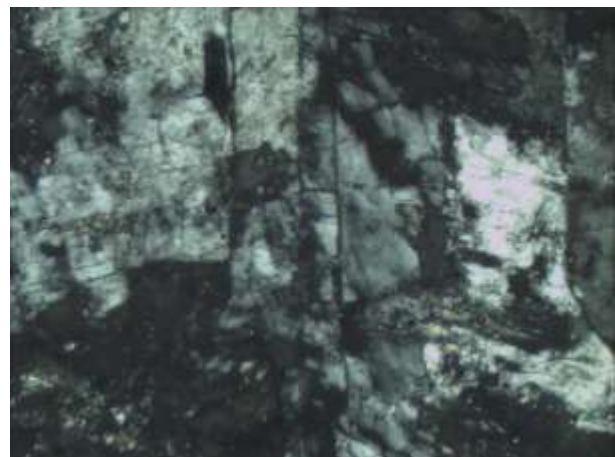
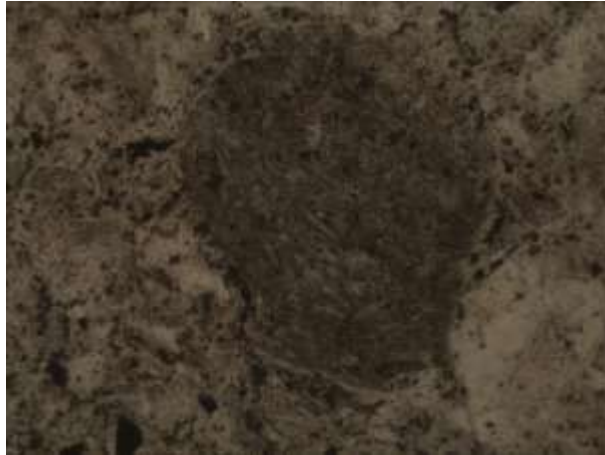
Las fotomicrografías tomadas con el objetivo 10x pol exhiben cristales de plagioclasas con microfracturas y alteradas a incipientemente a minerales arcillosos, así como fragmentos de roca con textura microlítica alterados a hematita-limonita.

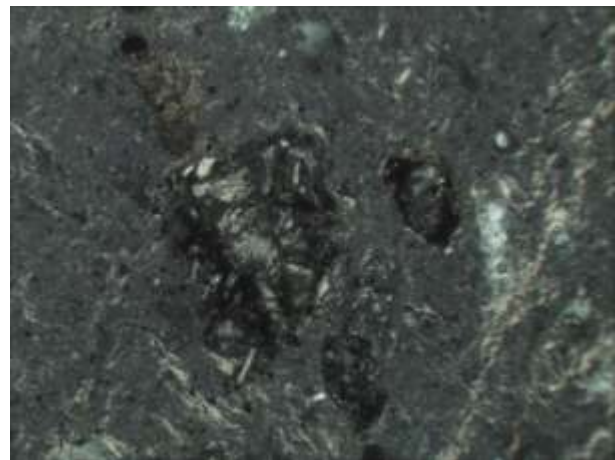
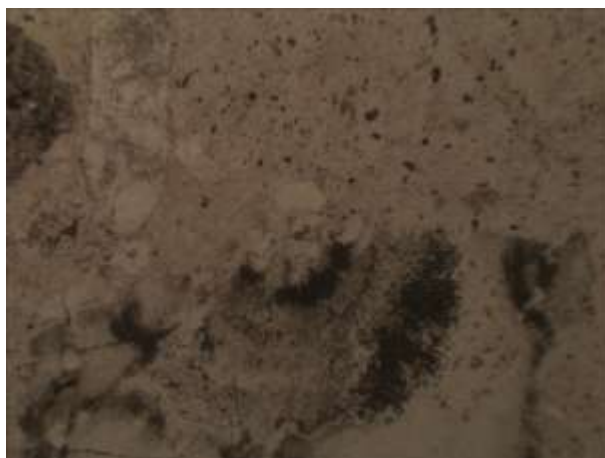
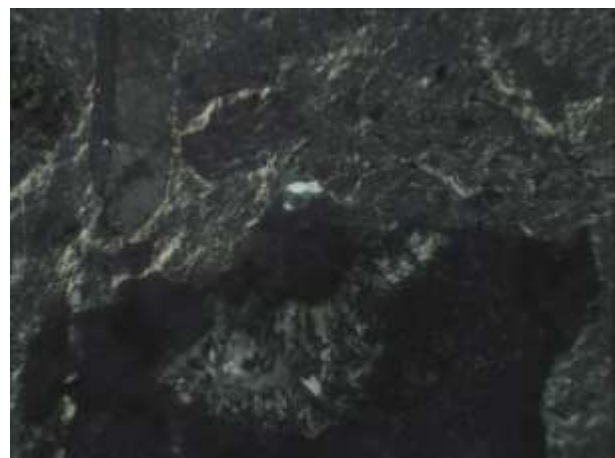
Muestra: MP 5. Las fotomicrográficas fueron tomadas con objetivos 4x pol y 10x pol. Las primeras muestran fragmentos de roca de procedencia volcánica con textura microlítica y alterados a hematita-limonita., así como feldespatos potásicos de textura esferulítica con vidrio y alteración a minerales arcillosos.

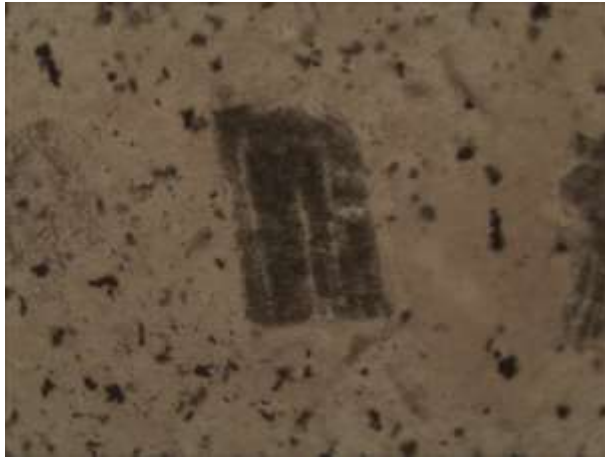
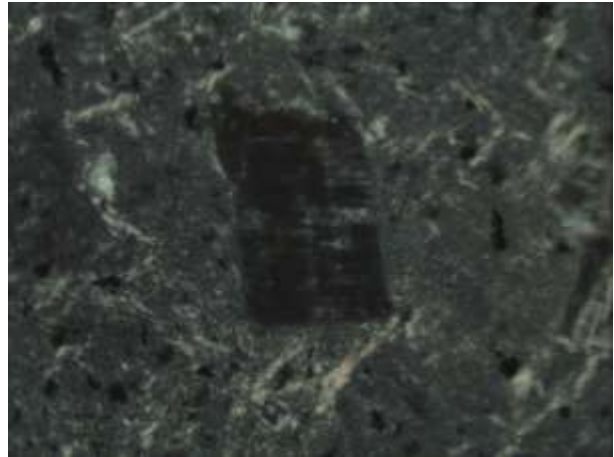
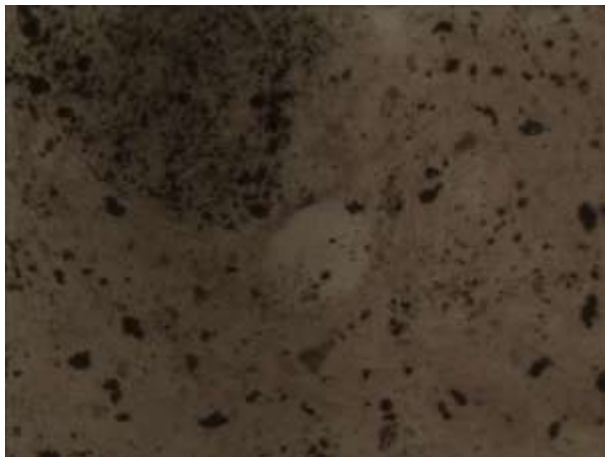
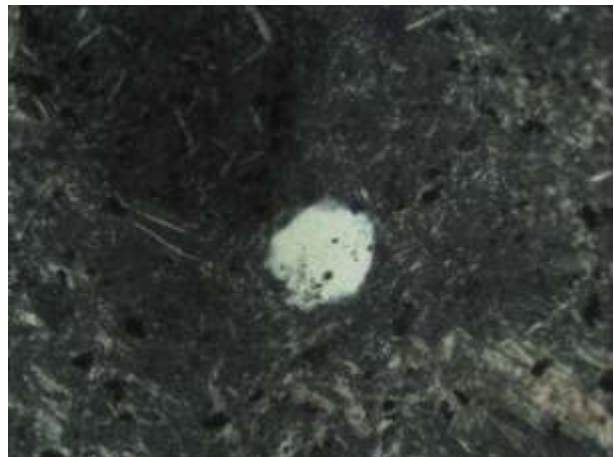
Las fotomicrografías con el objetivo 10x pol muestran la relación entre los microcristales de cuarzo y los fragmentos de roca de procedencia volcánica rodeados por la matriz vítrea en proceso de desvitrificación.
