# INSTITUTO POLITÉCNICO NACIONAL

“EFECTO DE AMBIENTES CORROSIVOS EN LAS  
PROPIEDADES DE TENSIÓN UNIAXIAL Y  
FRACTURA POR IMPACTO CHARPY, DE  
ACERO ESTRUCTURAL BAJO CONTENIDO DE

TESIS  
QUE PARA OBTENER EL GRADO DE  
MAESTRO EN CIENCIAS EN INGENIERÍA  
METALÚRGICA  
PRESENTA

Ing. Victor Camargo Romero

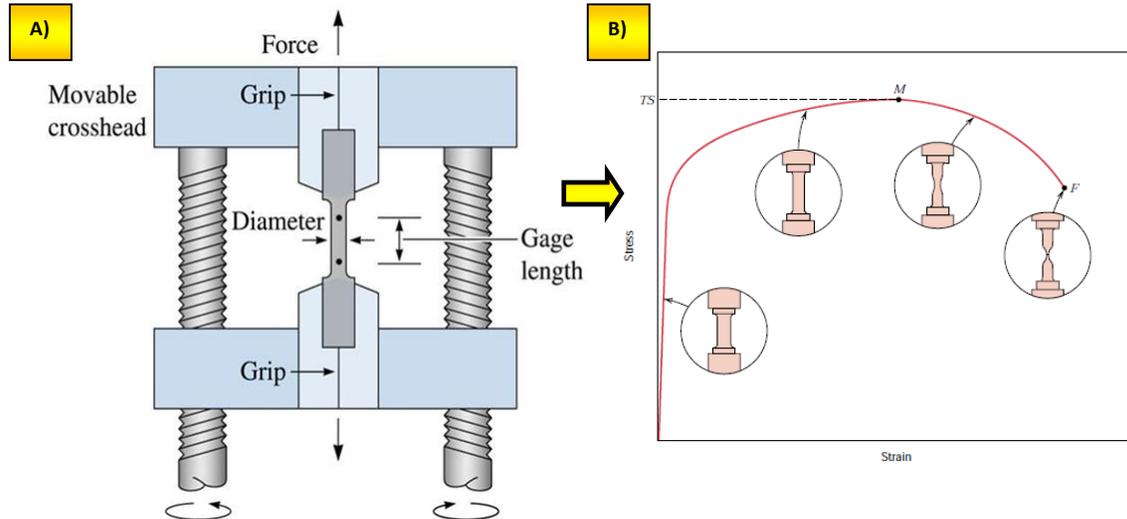
**Figura 1.** A) Esquema de una maquina hidráulica, para realizar pruebas de tensión a materiales. B) Ejemplo de una curva Esfuerzo vs Deformación, donde se muestra el comportamiento de una muestra metálica al ser sometida en tensión.

Una probeta de dimensiones preestablecidas [2] se somete a una carga uniaxial uniforme que se incrementa gradualmente Figura 1. Simultáneamente, la carga aplicada y el desplazamiento ó alargamiento producido en la probeta son graficados mediante el software de una PC.

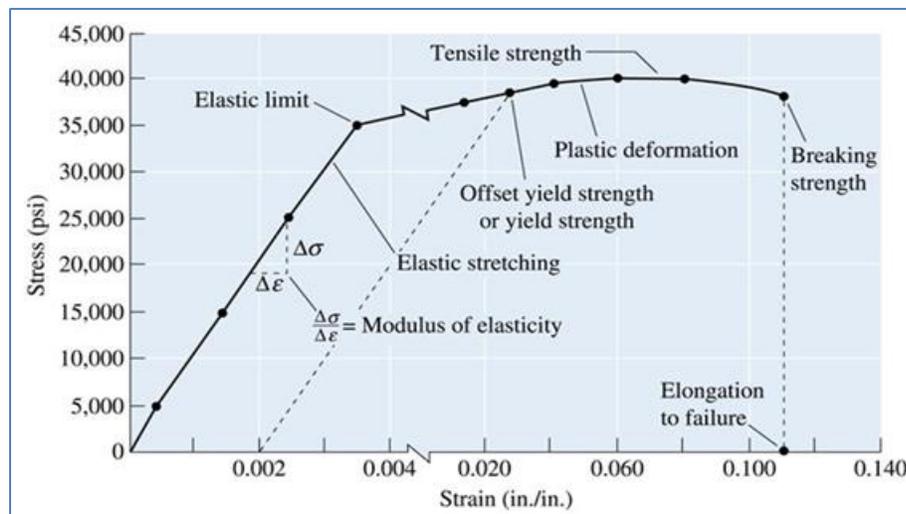
Figura 2. Grafico de Esfuerzo vs Deformación [4]

A partir de la Curva de Carga vs Desplazamiento se construye una gráfica Esfuerzo Ingenieril vs Deformación Ingenieril (Esfuerzo Nominal vs Deformación Nominal), Figura 2 [3].

Parámetros que proporciona la curva Esfuerzo vs Deformación Ingenieriles (Figura 2), [5]

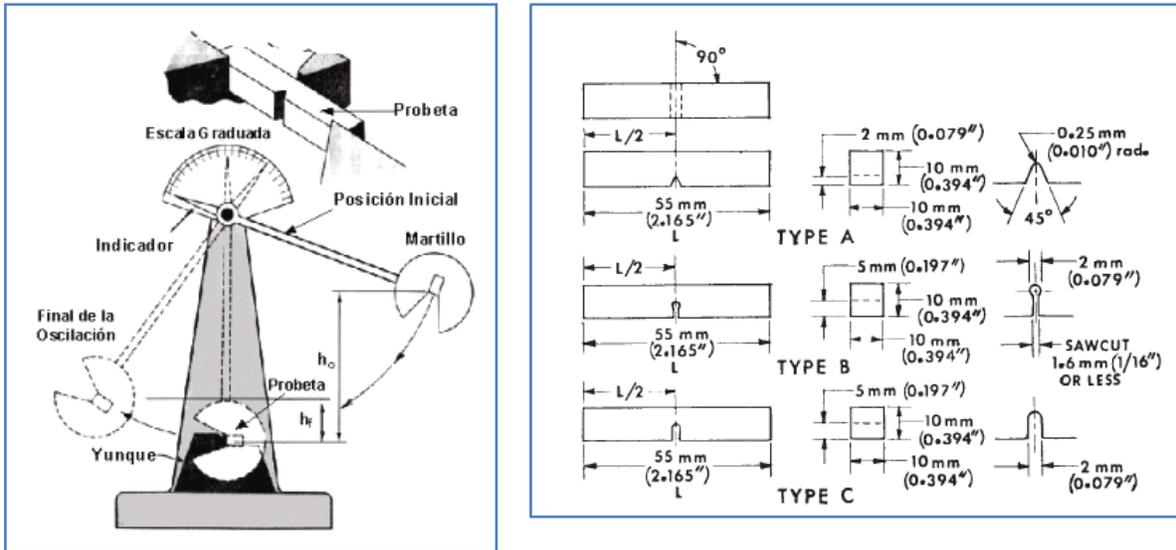
Figura 3. Péndulo de impacto Charpy. Geometría y dimensiones de las diferentes probetas Charpy. [6]

**Dimensiones y tipo de probeta.** En la figura 3A se aprecian los tres tipos de probeta Charpy que existen y sus dimensiones. La probeta más empleada es la de ranura en “V” a 45°. En la fig. 3B se muestran la colocación de la probeta en el yunque de prueba y las dimensiones que éste debe cumplir.

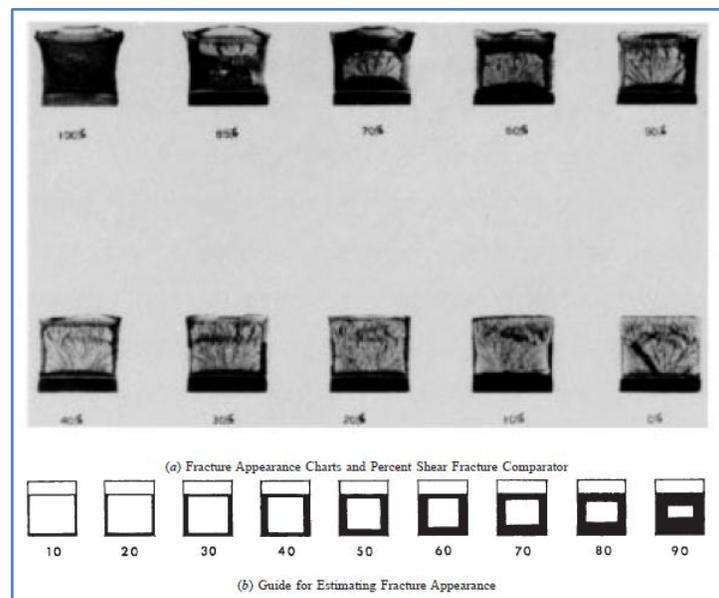
Figura 4. Patrón de comparación de ASTM E23 que muestra la estimación del porcentaje de fractura dúctil. [6]

fractura que presenta la probeta ensayada (Figura 4). En ASTM E23 se emplea un patrón de comparación para estimar las cantidades de fractura dúctil, la cual se localizará al centro de la fractura.

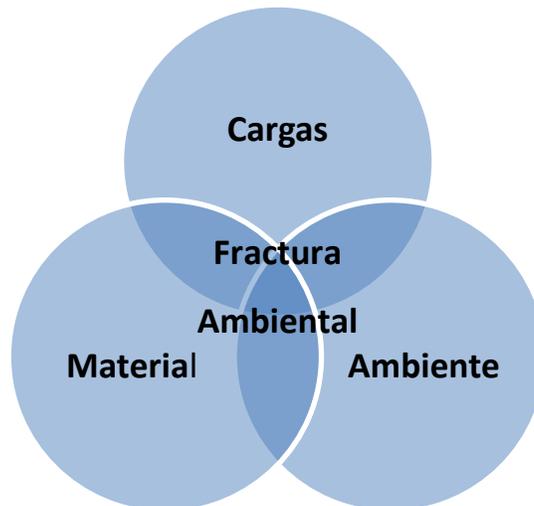
Figura 5. Factores que promueven la fractura ambiental.

En general, la fractura ambiental resulta de la interacción de tres factores que se ilustran en la siguiente figura 5

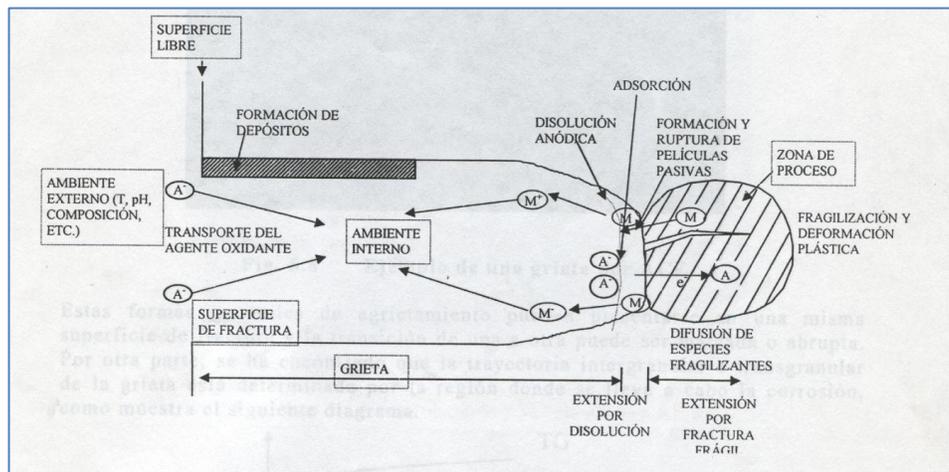
Figura 6. Mecanismo general del ACE.

Dada la gran variedad de combinaciones ambiente – material – propiedades que se pueden presentar, no existe un mecanismo único de propagación de grietas por **ACE**. La siguiente figura 8 muestra un modelo general del **ACE**.

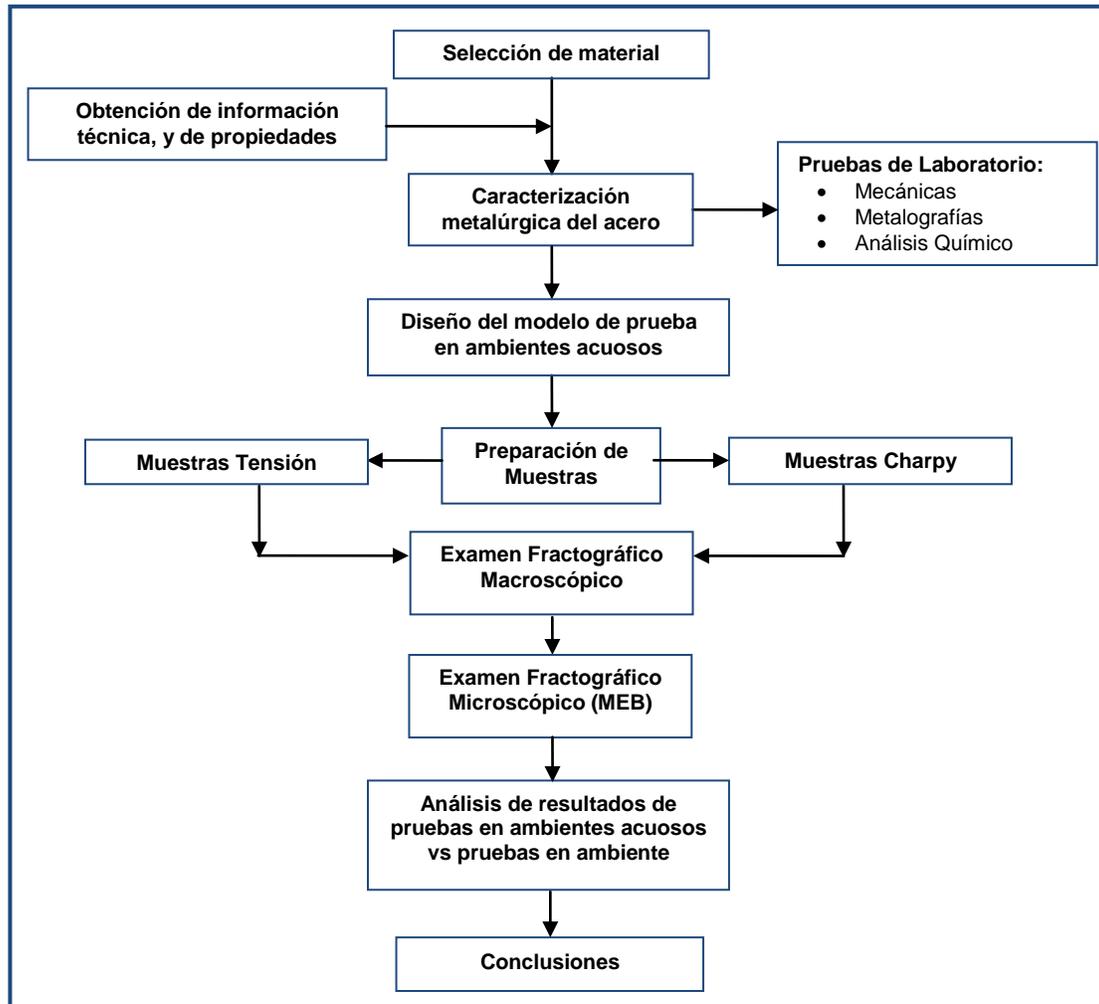
Figura 7. Metodología seguida en el estudio.

La metodología que se desarrollo para el estudio es descrita en la siguiente figura 9:

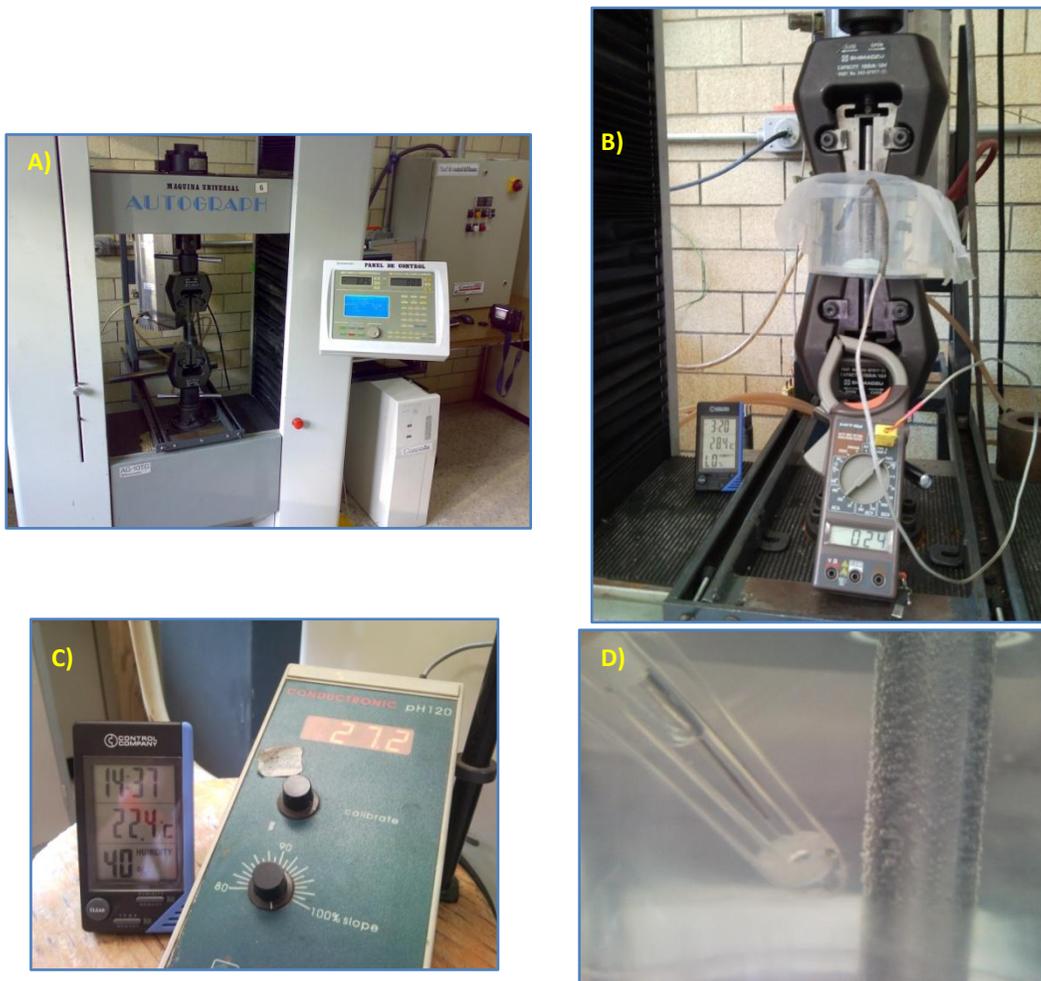
**Figura 8.** Equipo y sistema empleado para la realización de las pruebas en tensión. A) Vista general de maquina Universal Shimadzu. B) Modelo de prueba para medio acuoso "CD2" en operación, C) Hidrómetro y medidor de pH en una prueba normal con un medio y D) Vista interna del electrodo midiendo el pH en una prueba con solución ASTM G5 Solución acida 1N.

Las pruebas fueron realizadas a temperatura ambiente, además de que el medio acuoso empleado para cada prueba fue vertido sobre el dispositivo de prueba una vez que la probeta estaba montada en la maquina universal (Figura 18), es decir las probetas de tensión empleadas para esta prueba nunca estuvieron sometidas al medio acuoso antes de ser ensayadas. Como parte de monitoreo de la prueba se empleo un medidor de pH el cual además permitía monitorear la temperatura dentro del sistema, también se empleo un multímetro con termopar en la primera fase de los experimentos realizados para medir la temperatura dentro del sistema. También en una segunda fase de experimentación y hasta

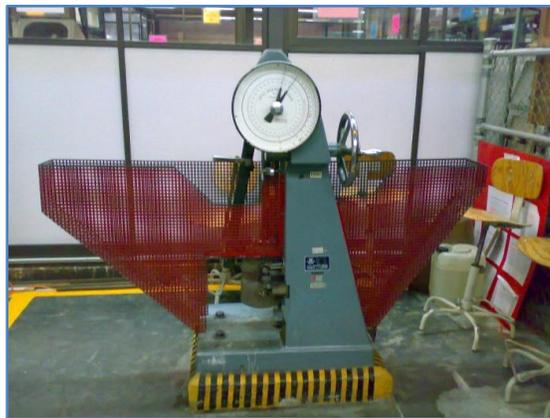
Figura 9. Péndulo charpy empleado durante pruebas de impacto.

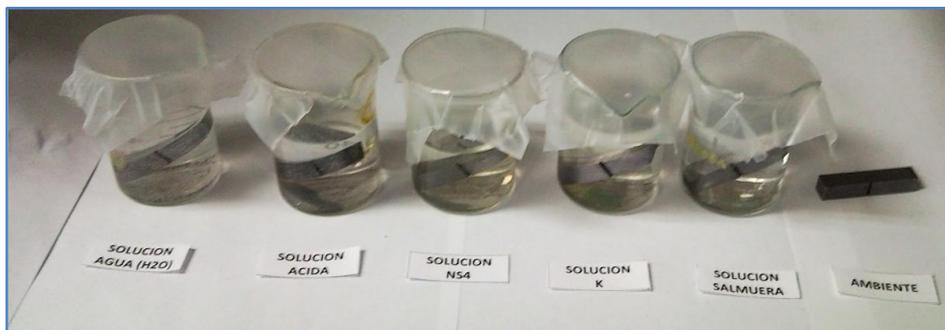
Figura 10. Vista general de seis probetas de impacto charpy en los diversos medios acuosos al comienzo de haber sido sumergidas para su impacto.

Como se puede apreciar en la figura 12 y 13 se pueden apreciar las probetas de impacto sumergidas antes de ser impactadas por el péndulo charpy figura 11. Cabe destacar que se emplearon los contrapesos provistos por la máquina de impacto charpy para ensayar cada una de las probetas.

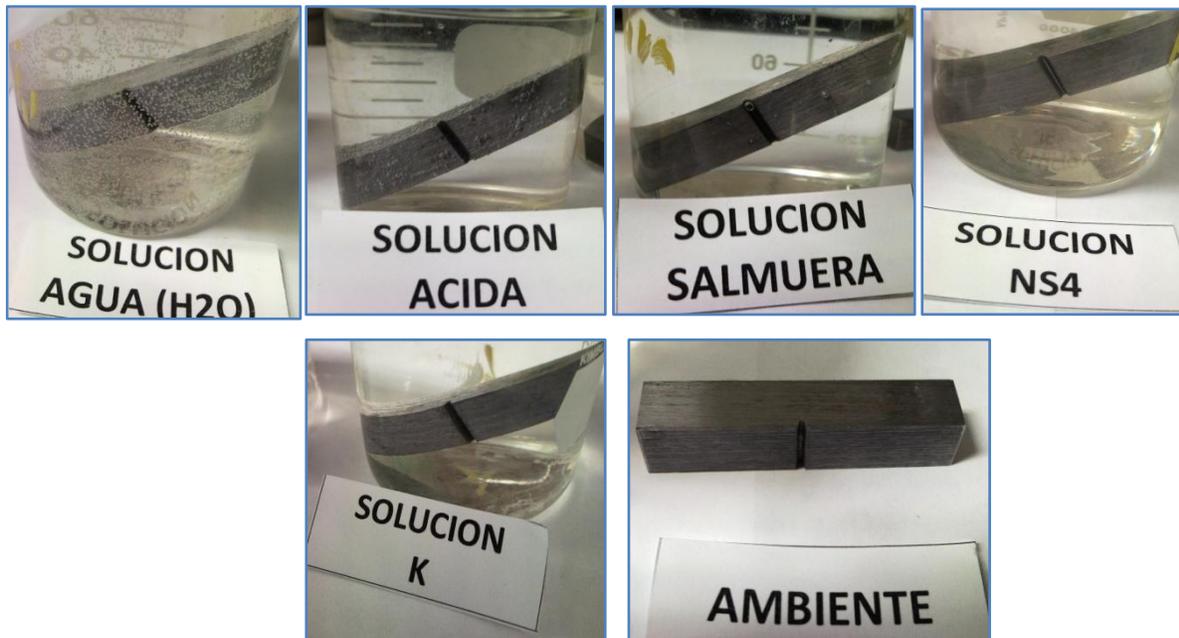
Figura 11. Acercamiento a detalle del comportamiento del medio acuoso sobre la probeta de impacto charpy a unos minutos de haber sido sumergida para su ensayo en impacto.

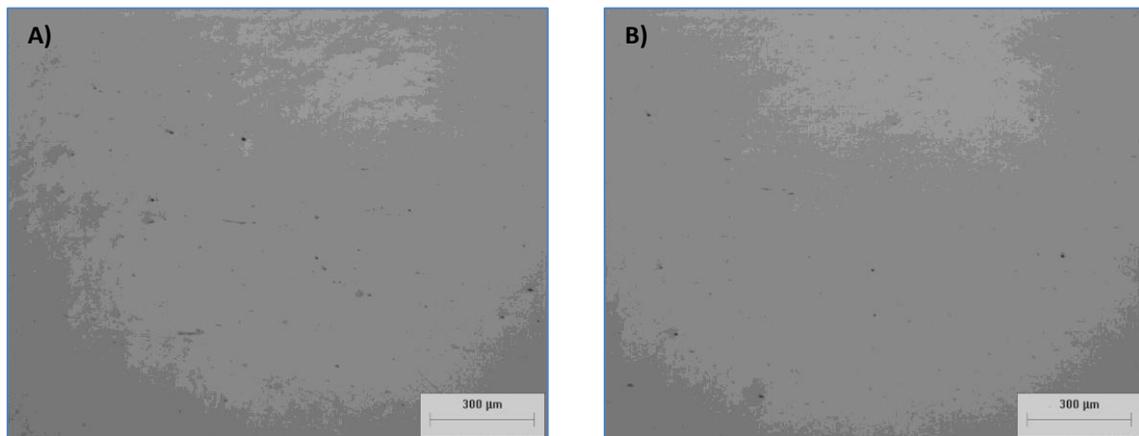
La figura 12 muestra el aspecto de las inclusiones no metálicas presentes en el acero de la muestra 1018 Redondo y 1018 Cuadrado, las cuales se encuentran constituidas por óxidos globulares tipo D, serie fina.

Figura 12. Tipo y forma de las inclusiones no metálicas del acero. Tipo D serie fina. Microscopio metalográfico, 10X, campo claro sin ataque. A) 1018 Redondo sección longitudinal, B) 1018 Cuadrado sección longitudinal.

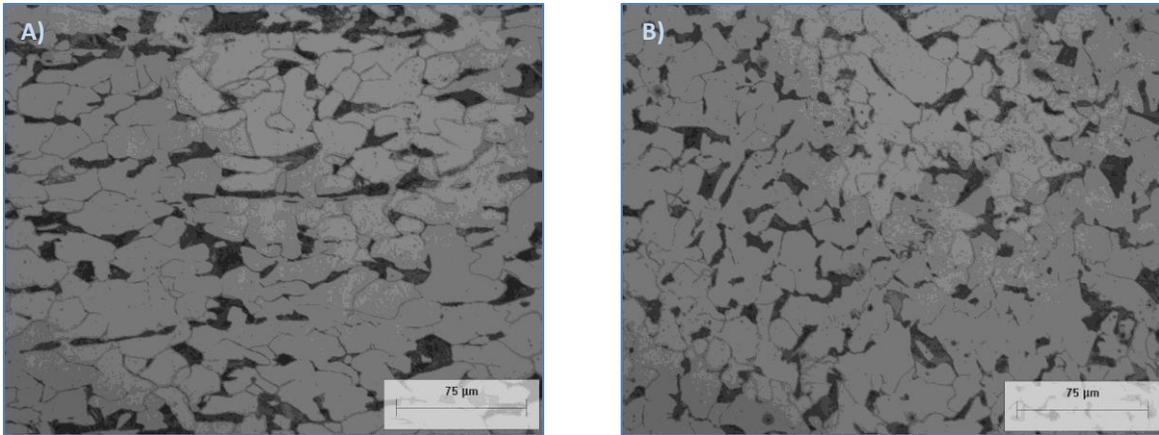
La figura 13 muestra la microestructura de las muestras, la cual se encuentra constituida por una matriz ferrítica con colonias de perlita laminar. La condición de tratamiento térmico corresponde a un normalizado. Como parte del estudio metalográfico se realizó una cuantificación de los parámetros estereológicos de la microestructura, cuyos resultados se presentan en la tabla 4.

**Figura 13.** Imágenes de microestructura A) 1018 Redondo longitudinal y B) 1018 Cuadrado longitudinal, consistente en una matriz ferrítica con colonias de perlita laminar. Microscopio metalográfico campo claro, ataque con Nital 3%, 50X.

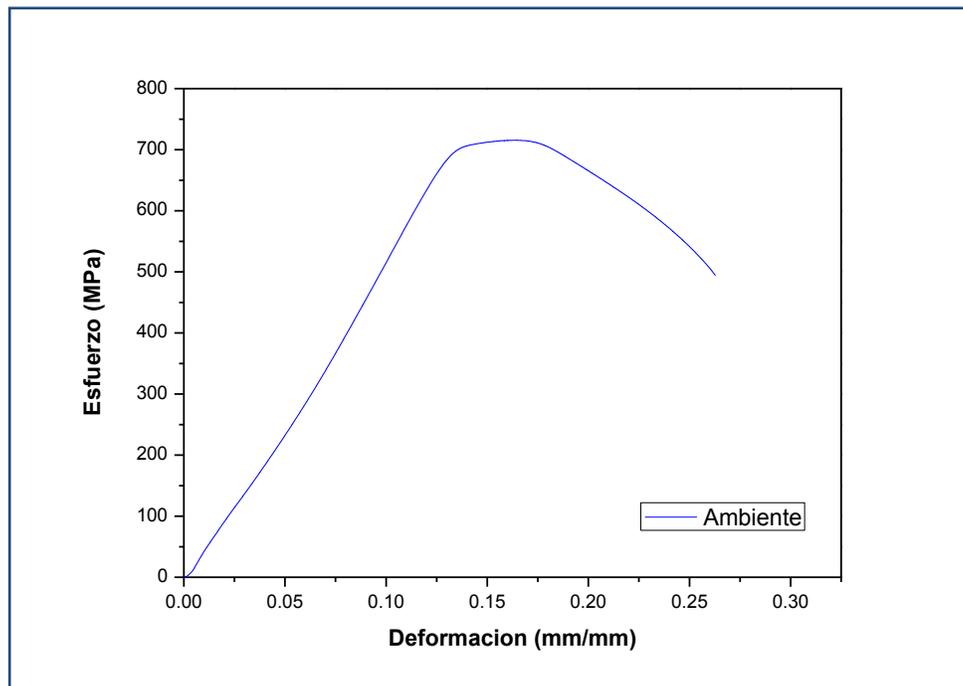
Gráfico 1. Curva Esfuerzo vs Deformación Ingenieril, 1018 Redondo, ambiente.

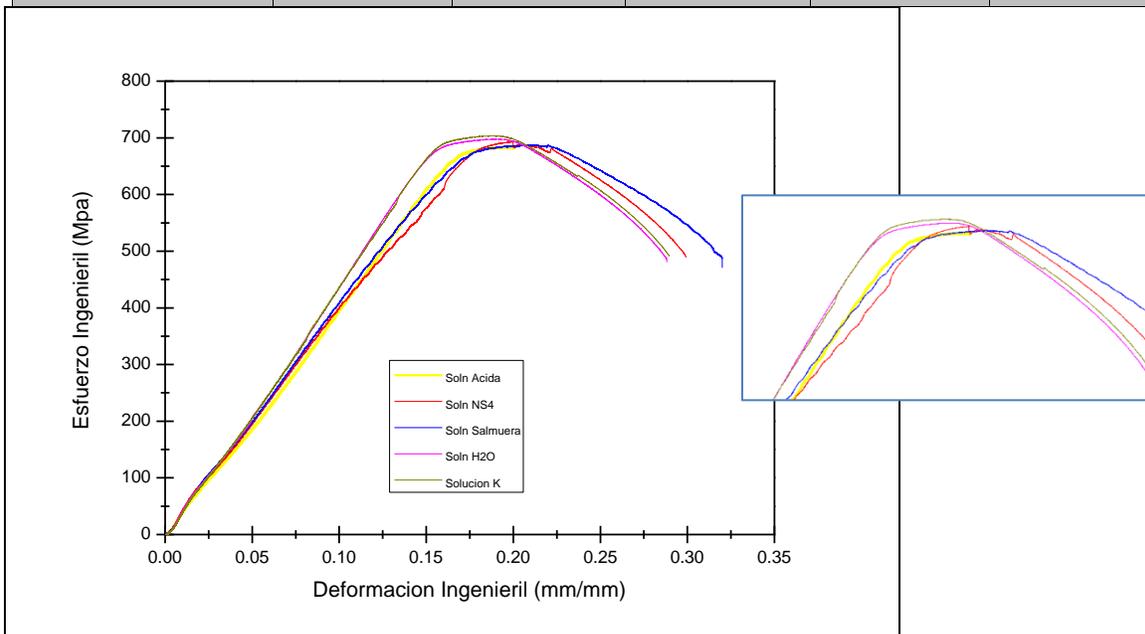
Gráfico 2. Curvas esfuerzo vs deformación ingenieril de las pruebas en medios acuosos corrosivos. Acercamiento al máximo esfuerzo de cada prueba.

En la tabla 8 se engloban los resultados de las soluciones, en el grafico numero 2 podemos apreciar el grafico correspondiente para estos datos. En el grafico 3 se engloban los gráficos de todos los medios.

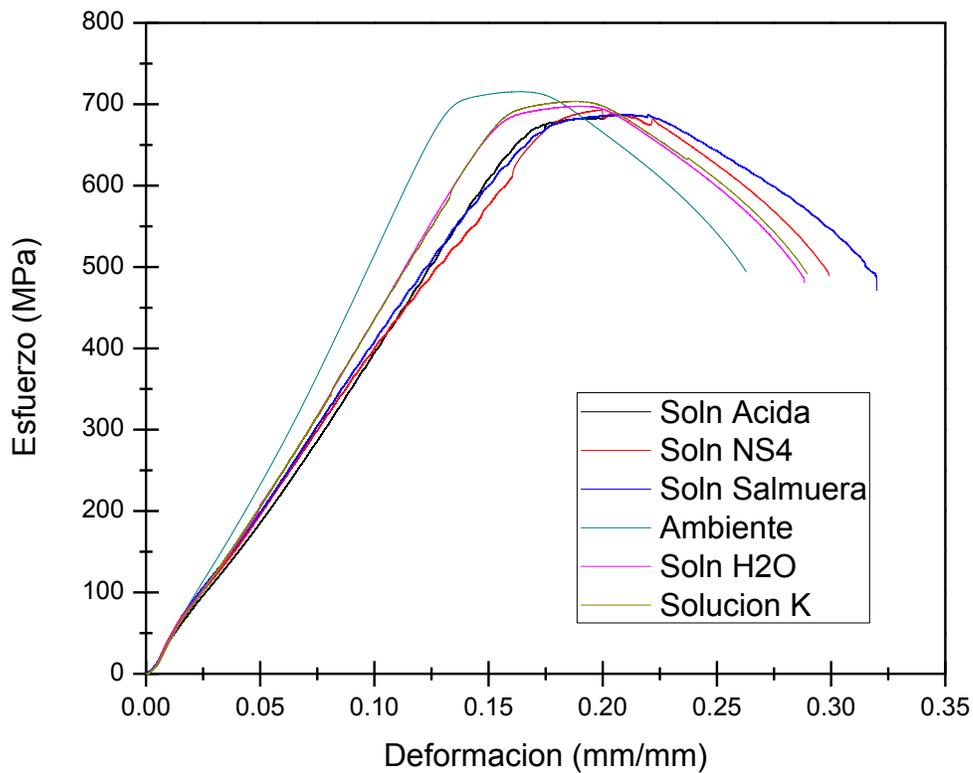
**Grafico 3.** Curvas esfuerzo vs deformación ingenieril de las pruebas en medios acuosos corrosivos y ambiente. Acercamiento al máximo esfuerzo de cada prueba.

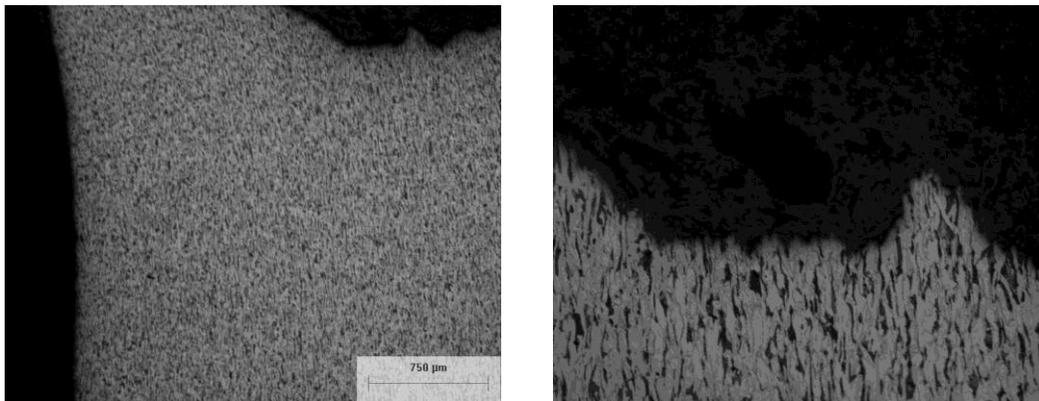
Primero para muestra E2 (Ambiente) figura 17 podemos apreciar una superficie metalográfica que presenta una deformación normal de granos equiaxiales, se observa de una manera grafica el rompimiento de labio de corte de la muestra, no se encuentra la presencia de grietas o picaduras en el borde de la copa y borde del material. La deformación en el grano es normal para una probeta del tipo dúctil.

Figura 15. Metalografía de perfil longitudinal de copa cono de prueba en ambiente. Microscopio óptico campo claro, 5Xy 10X, Nital 3.

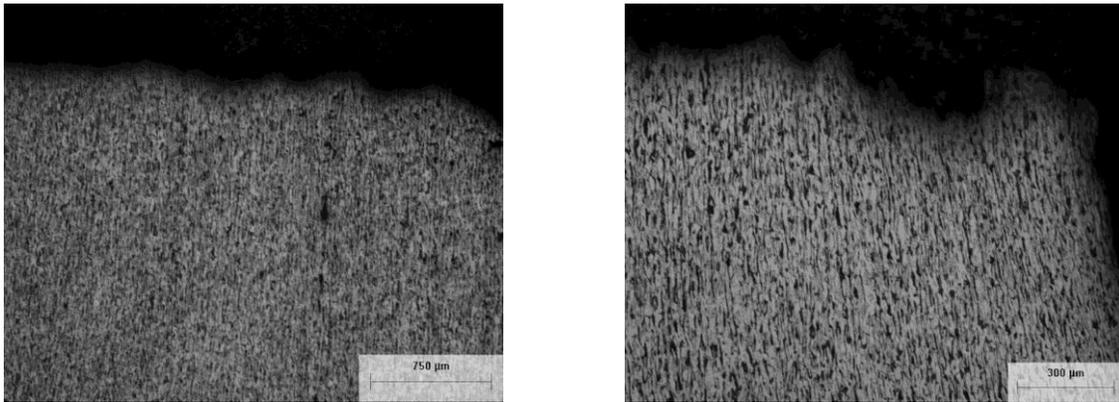
Segundo para muestra E10 (NS-4) figura 18, presenta una fractura de igual de la forma copa y cono, pero la ductilidad presente en los granos es menor a lo encontrado en las muestra ensaya en medio ambiente, se observa un grano menos deformado, y la copa cono del material es menor. Se puede observar en la superficie de desgarre material una menor ductilidad del material a lo observado en ambiente, no fue observado grietas o picaduras en la superficie del metalografica del material

Figura 16. Metalografía de perfil longitudinal de copa cono de prueba en NS4 Microscopio óptico campo claro, 5X y 10X , Nital 3.

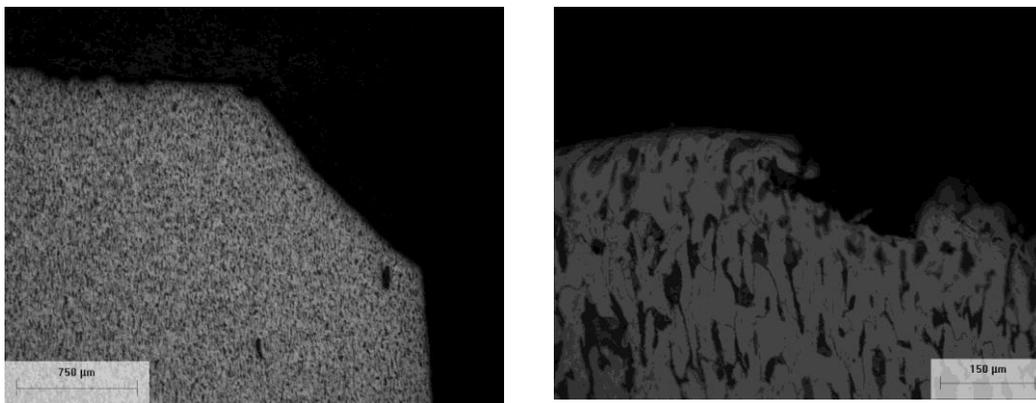
Tercero para muestra E12 (H2OCEPROMIN) figura 19, en estas metalografías se presenta lo encontrado para este medio donde podemos observar a simple vista que la muestra no presenta grietas o picaduras aparentes, se observa menor deformación en el grano que lo encontrado en medio ambiente, al encontrarse menor alargamiento y deformación dentro de los granos observados en la muestra metalográfica.

Figura 17. Metalografía de perfil longitudinal de copa cono de prueba en H<sub>2</sub>O. Microscopio óptico campo claro, 5X, 20X, Nital 3.

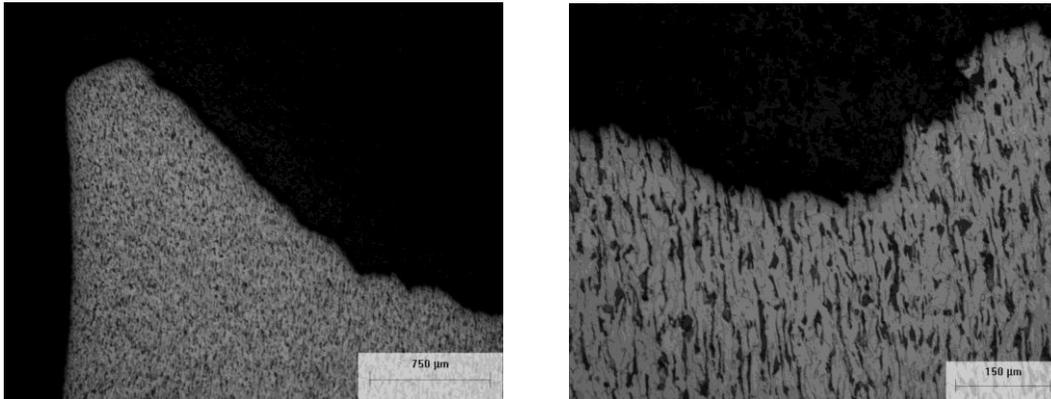
Cuarto para muestra E 32 (Salmuera) figura 20, podemos observar la copa cono del material, donde se observa a primera vista una fractura copa muy similar a lo encontrado en la pruebas en ambiente, no se encuentra grietas ni picaduras aparentes, se observa mayor deformación en el grano de la muestra

Figura 18. Metalografía de perfil longitudinal de copa cono de prueba en medio salmuera. Microscopio óptico campo claro, 5X y 20x, Nital 3.

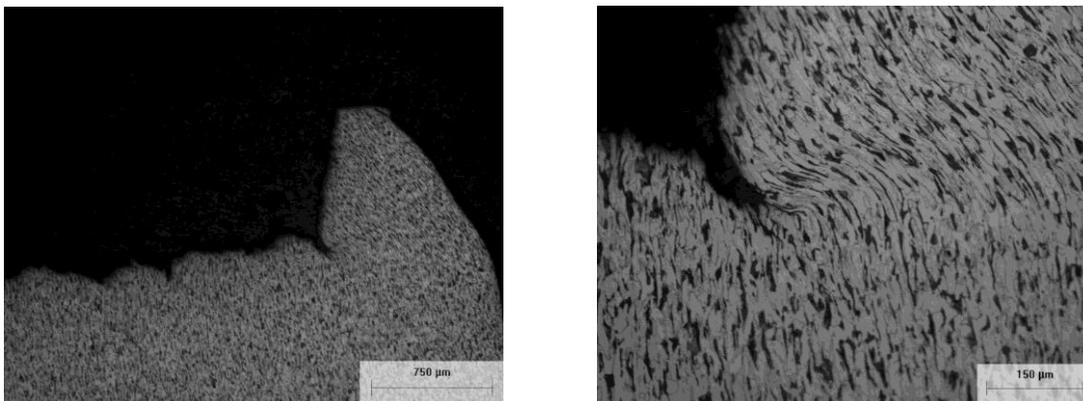
Quinto para muestra E11 (Solución K) Figura 21, en la muestra no se observan grietas en su superficie externa al ser observadas a aumentos de 5X, pero en el centro se distinguen cierto agrietamiento del material, se puede observar a aumentos mayores de 20X que existen grietas en el borde interno de la fractura copa cono, en una zona donde se observa una gran deformación del grano del material.

Figura 19. Metalografía de perfil longitudinal de copa cono de prueba en medio solución k Microscopio óptico campo claro, 5X y 20x, Nital 3.

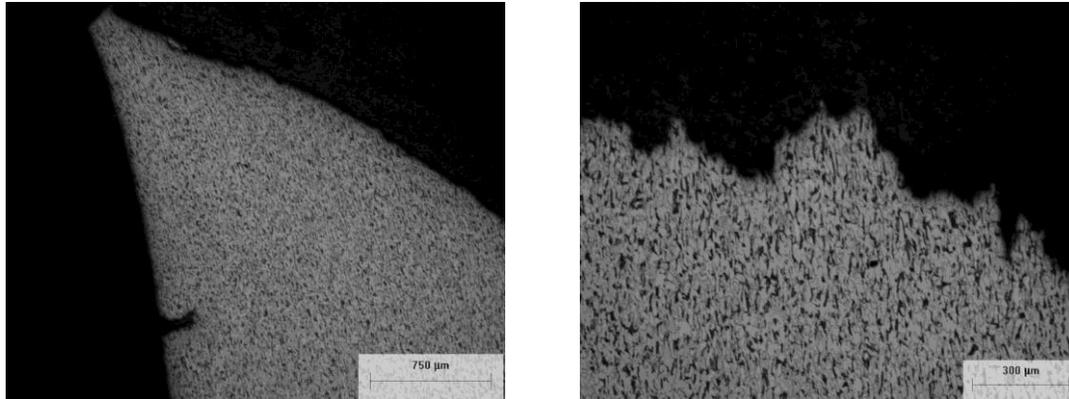
Sexto para muestra E9 (Solución acida) Figura 22 y 23, para la muestra metalográfica realizada para el medio acido se pudo encontrar a bajos aumentos la presencia de grietas en la superficie externa de la copa cono del material, así mismo se observa en el centro de la fractura una menor deformación de grano, en los acercamientos realizados a las grietas encontrados en la superficie externa del material se observan un comportamiento intergranular de las grietas, de igual modo

Figura 20. Metalografía de perfil longitudinal de copa cono de prueba en medio solución acida Microscopio óptico campo claro, 5X y 10X, ataque mediante Nital 3.

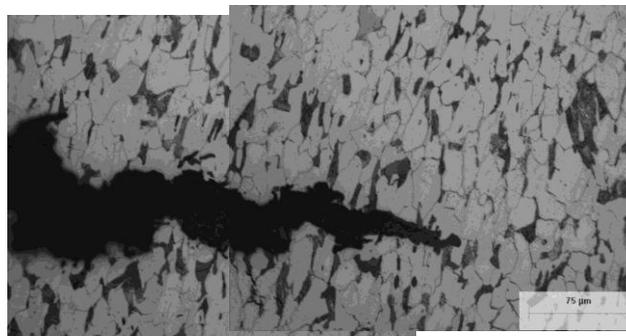
se puede observar que existe corrosión en el borde externo de la grieta, es decir, en el comienzo de las grietas presentadas existe una disolución de material, lo cual puede ser observado en la figura 23

Figura 21. Metalografía de perfil longitudinal de copa cono de prueba en medio solución acida Microscopio óptico campo claro, 50X, Nital 3.

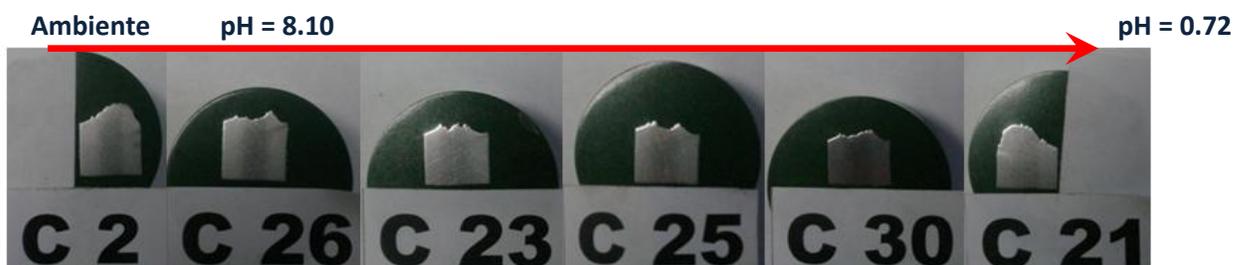
Figura 22. Comparación esquemática del tipo de fractura con respecto al medio y su pH

De igual modo a las pruebas metalográficas realizadas a las copa cono de tensión se realizaron metalografías de la sección transversal de las fracturas de tensión, en la figura 24 se puede observar una comparación esquemática del tipo de fractura con respecto al medio y su pH. De igual modo en la tabla 11 se engloban los datos de pH de las muestras

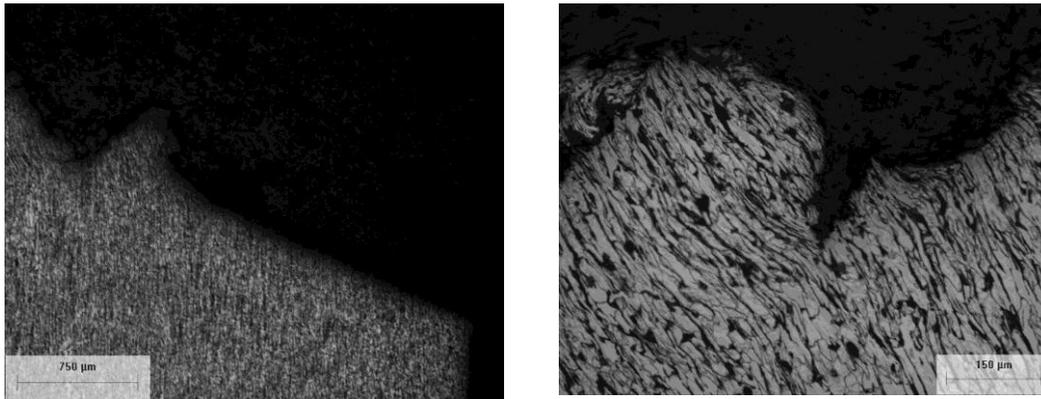
Con respecto a la metalografía en ambiente de sección se puede observar una deformación del grano del material debido a la energía de impacto, no es apreciado un agrietamiento aparente en la superficie del borde de fractura. Figura 25

**Figura 23.** Metalografía de perfil longitudinal de probeta de impacto en medio ambiente Microscopio óptico campo claro, 5 X y 20X, Nital 3.

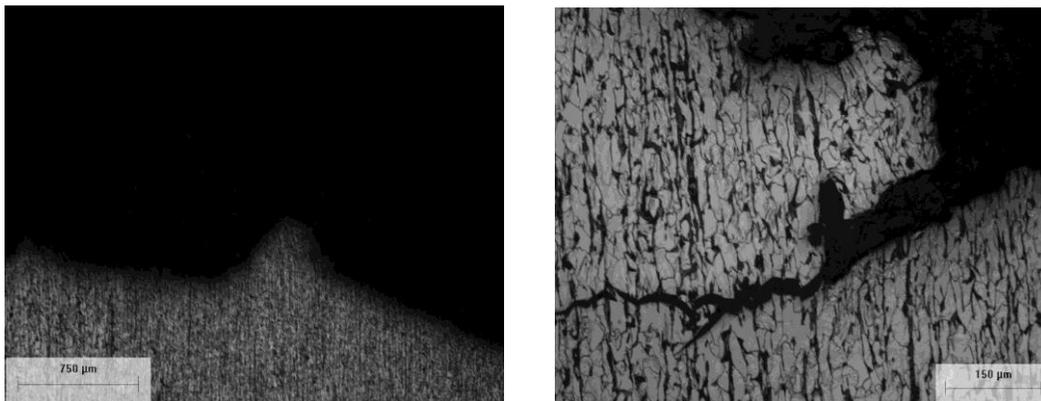
En lo que respecta al medio NS4, es posible observar a aumentos de 10X, agrietamiento de la superficie de fractura, el cual al ser observado a aumentos de 20X es posible observar que es un agrietamiento intergranular. Figura 26

**Figura 24.** Metalografía de perfil longitudinal de probeta de impacto en medio NS4 Microscopio óptico campo claro, 5 X, 10X y 20X, Nital 3.

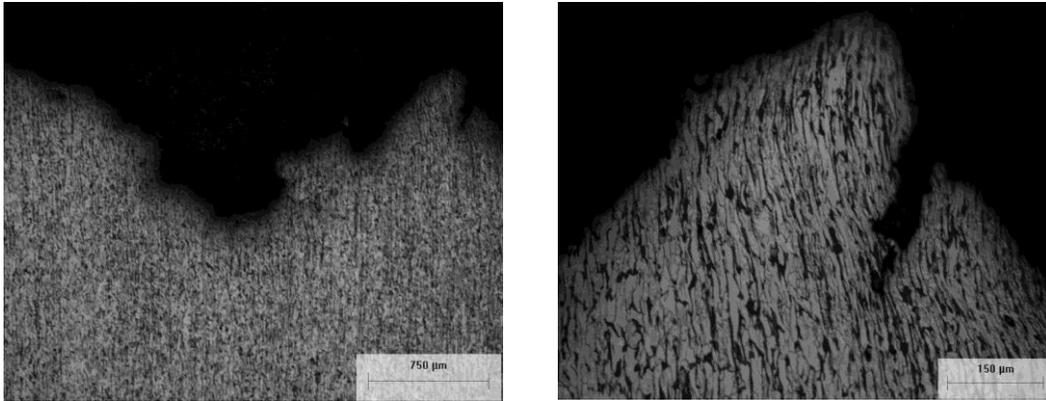
En lo que respecta a las metalografías en medio H<sub>2</sub>O, no se observa un daño aparente de la microestructura del material, la microestructura es semejante a lo obtenido en medio ambiente, pero presenta mínima deformación de los granos equiaxiales de la fractura.

Figura 25. Metalografía de perfil longitudinal de probeta de impacto en medio H<sub>2</sub>O Microscopio óptico campo claro, 5 X y 20X, Nital 3.

Con respecto a los perfiles metalográficos presentados podemos observar que en cada una de las imágenes presentadas para cada medio se tienen características distintas del rompimiento de la fractura, siendo la muestra en H<sub>2</sub>O la que presenta mínima deformación de granos equiaxiales.

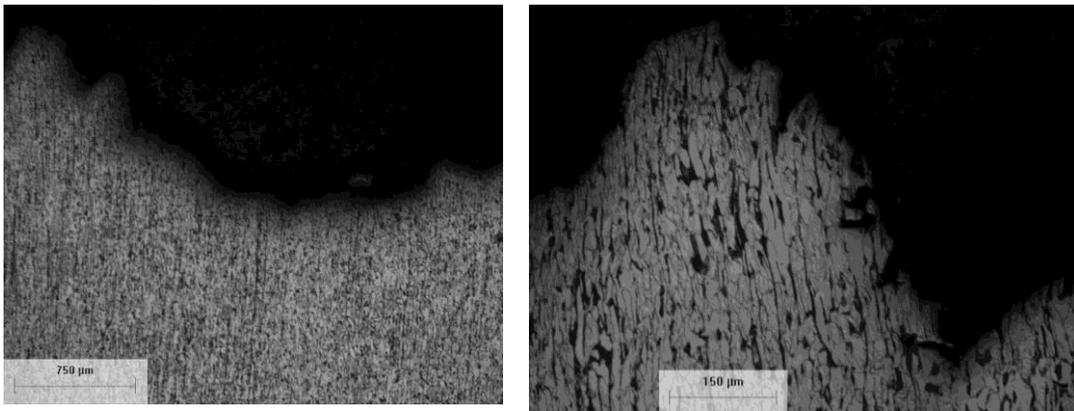
En lo que respecta al medio salmuera es posible observar a primera vista que no existe un daño de la microestructura del material, pero al ser observada la microestructura a mayores aumentos existen zonas con pequeñas grietas en los bordes de la fractura, pequeñas grietas en la superficie de uno de los picos a aumentos mayores de 10X. Figura 28

Figura 26. Metalografía de perfil longitudinal de probeta de impacto en medio H<sub>2</sub>O Microscopio óptico campo claro, 5 X y 20X, ataque mediante Nital 3.

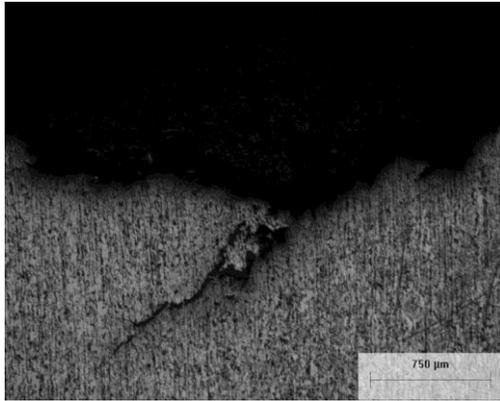
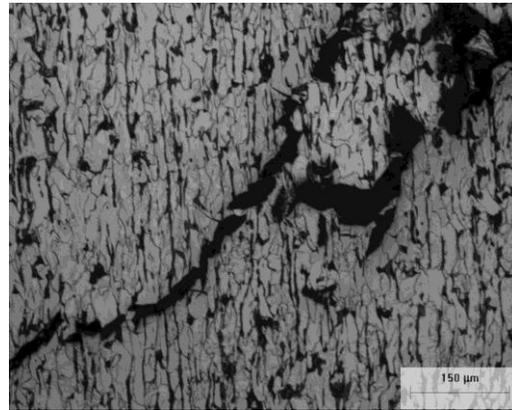
Solución K presenta en la metalografía preparada agrietamiento de la microestructura, el cual no es visible en las pruebas realizadas a medio ambiente. Figura 29. El agrietamiento es del tipo intergranular. No se observa una gran deformación de los granos equiaxiales de la muestra

**Figura 27.** Metalografía de perfil longitudinal de probeta de impacto en medio k Microscopio óptico campo claro, 5 X, 20X, Nital 3.

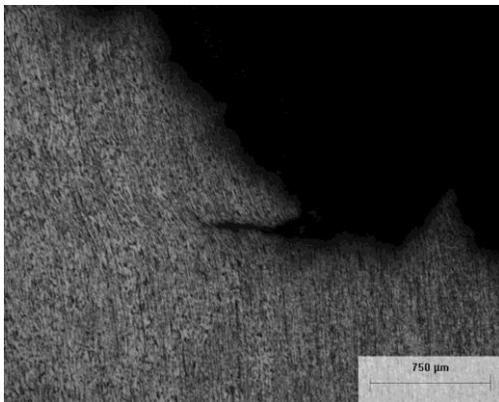
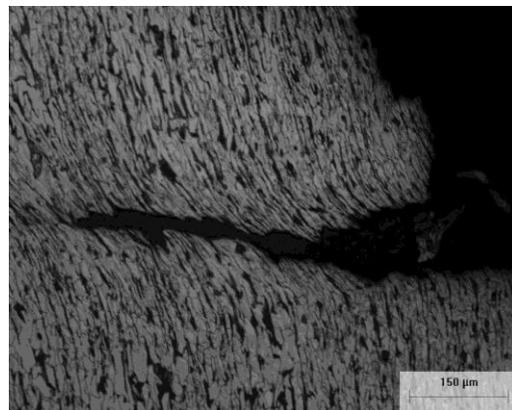
El medio más ácido presento un agrietamiento en el plano longitudinal de la fractura, el cual es observado en la figura 30 de este estudio.

**Figura 28.** Metalografía de perfil longitudinal de probeta de impacto en medio ácido Microscopio óptico campo claro, 20X, Nital 3.

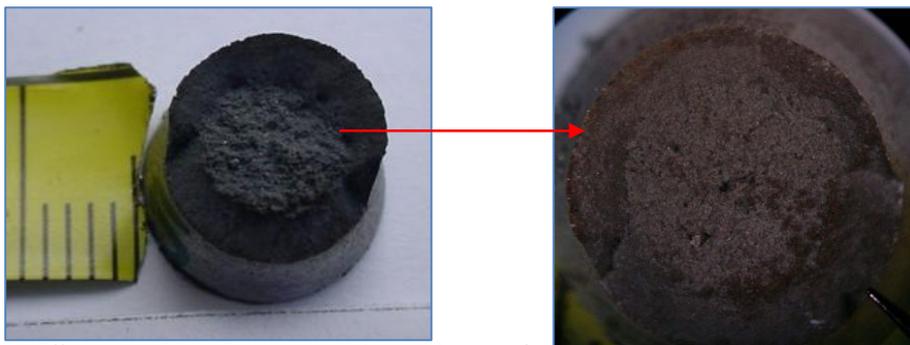
En esta imagen presentada se observa una copa del tipo imperfecta, donde ha simple vista no presenta oxidación o algún daño aparente en la imagen macro, la fractura es de un tono grisáceo opaco y se aprecia fibrosidad dentro de la fractura, característico de una fractura dúctil normal para un acero. En los acercamientos mediante estereoscopio podemos observar pequeños huecos, así como la rugosidad dentro de la fractura. Figura31

Figura 29. Fotografía macro de probeta en medio ambiente así como acercamiento mediante estereoscopio.

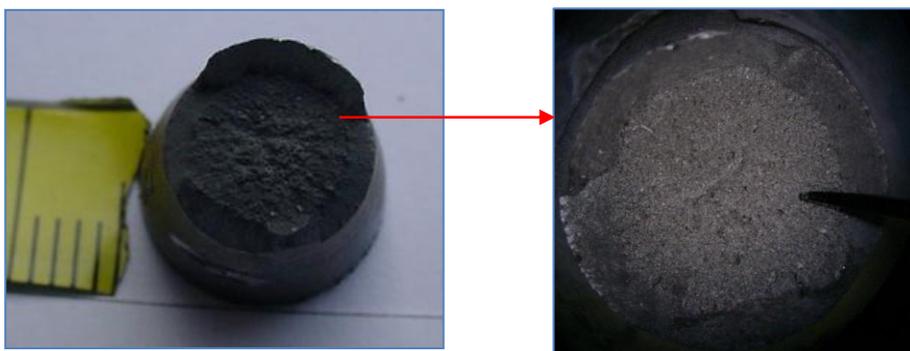
Las muestras realizadas en medio acuoso NS-4 presento una fractura del tipo copa media como es observado en la figura 32, donde podemos observar un tono grisáceo opaco y fibroso característico de una fractura dúctil, en base al acercamiento mediante estereoscopio se puede observar a magro detalle fibrosidad en el centro de la probeta.

Figura 30. Fotografía macro de probeta en medio NS-4 así como acercamiento mediante estereoscopio.

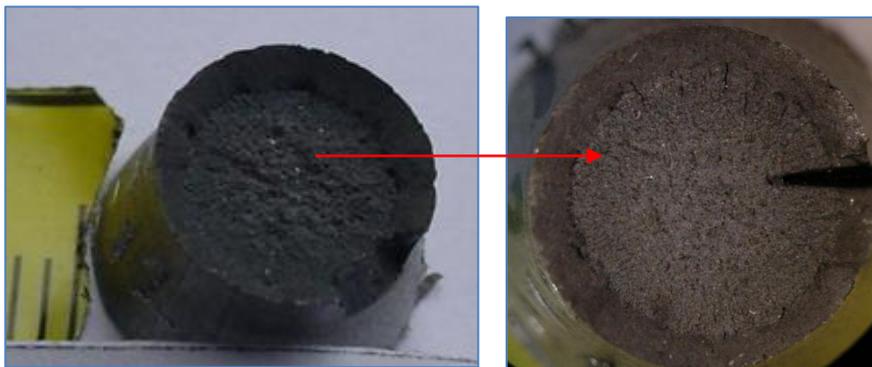
Con respecto a las probetas en medio acuoso  $H_2O_{CEPROMIM}$  podemos observar a simple vista una copa cono del tipo imperfecta, donde observamos el característico grisáceo opaco de una muestra con ductilidad así como fibrosidad en el centro de la probeta, pero haciendo una observación mediante estereoscopio podemos apreciar una menor fibrosidad que la vista en ambiente.

Figura 31. Fotografía macro de probeta en medio ambiente  $H_2O_{CEPROMIM}$  así como acercamiento mediante estereoscopio.

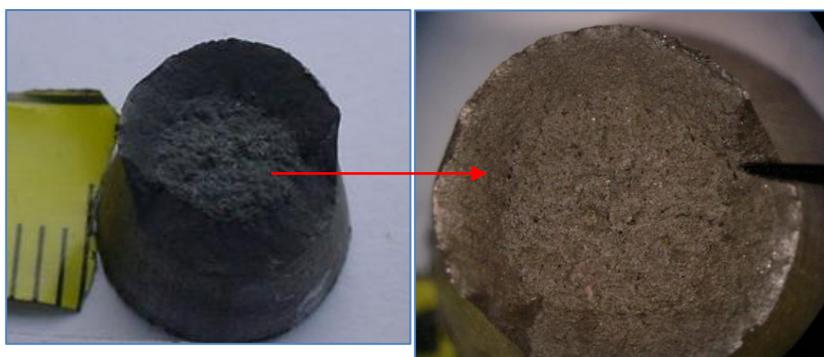
Estas muestras presentaron una fractura del tipo copa media, con un tono grisáceo y amarillo ocre en la fractura a simple vista. Con respecto a la observación en estereoscopio podemos apreciar el tono amarillo ocre y café dentro de los bordes e interior de la fractura, de igual modo podemos observar pequeños huecos dentro de la rugosidad de la fractura interna. Figura 34.

Figura 32. Fotografía macro de probeta en medio salmuera así como acercamiento mediante estereoscopio.

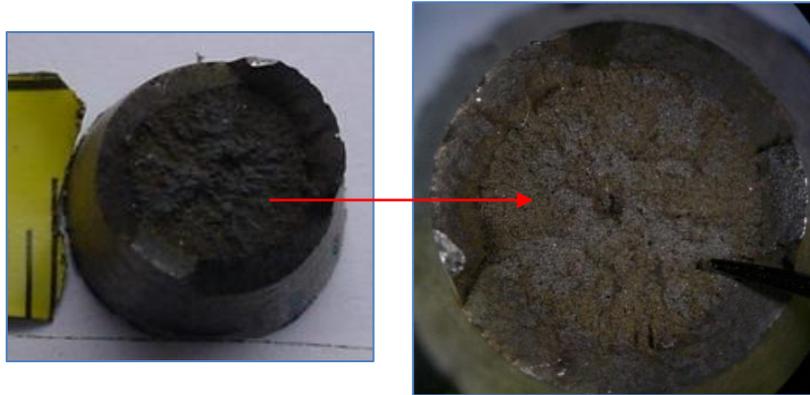
Con respecto a la solución K es más notorio a simple vista, en la fotografía macro tomada que existe una ligera capa de óxido de tono amarillo ocre y café tanto en el interior de la probeta como en los bordes de esta. Presenta una fractura del tipo copa media, se observan huecos dentro de la

rugosidad del centro de la fractura y el tono grisáceo de la fractura no está marcado como en fracturas anteriores en los demás medios. Figura 35.

Figura 33. Fotografía macro de probeta en medio solución k así como acercamiento mediante estereoscopio.

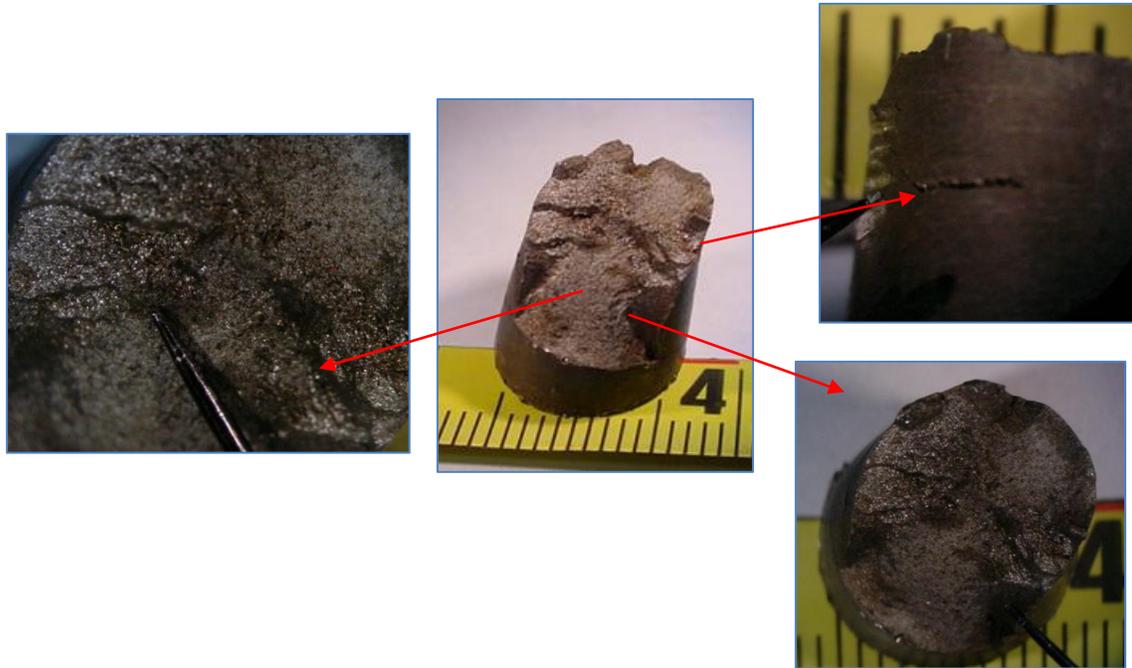
En lo que respecta a las fracturas obtenidas durante el ensayo de tracción para un medio acuoso ácido encontramos una fractura totalmente diferente a lo esperado en un material dúctil como se puede observar en la figura 36. Siendo una fractura que presenta brillo así como cero o nula ductilidad del material a simple vista, presenta grietas en la superficie externa de la probeta, también se puede observar que la superficie externa de la probeta presenta un tono café oscuro con tonos amarillo ocre, el creó de la fractura igual presenta tonalidades café y amarillo ocre. Al realizar los acercamientos con estereoscopio podemos apreciar el brillo presente en la superficie de la fractura así como grietas y escalonamientos dentro de una fractura que se esperaba presentara una fractura del tipo copa cono. Figura 36

Figura 34. Fotografía macro de probeta en medio ácido así como acercamiento mediante estereoscopio.

Con respecto a lo observado primero mediante estereoscopio podemos decir que existe un efecto a simple vista del tipo de fractura final presentado en las pruebas de tensión del medio acido 1N, esto al presentar agrietamiento y agrietamiento secundario de la superficie de la muestra,

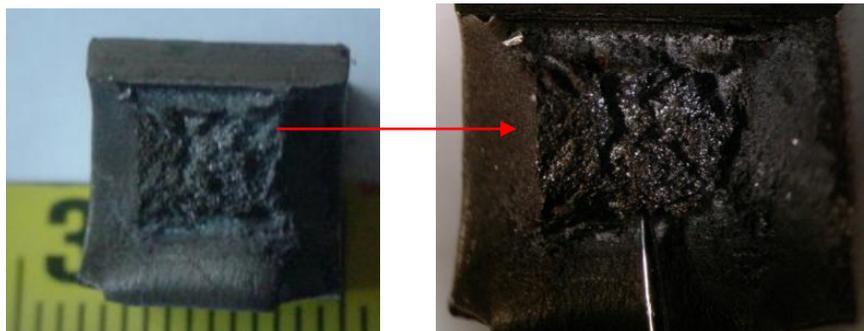
En lo que respecta a las pruebas realizadas en impacto charpy en los diversos medios donde con los que fueron realizadas de tensión. Primero para la probeta de impacto charpy en ambiente, podemos observar una fractura normal, es decir, presenta las tres zonas que se encuentran en una probeta estándar de impacto charpy. Primero una zona dúctil, segundo una zona frágil y tercero una zona dúctil dentro de la fractura para medio ambiente.

Figura 35. Fotografía macro de probeta en medio ambiente así como acercamiento mediante estereoscopio.

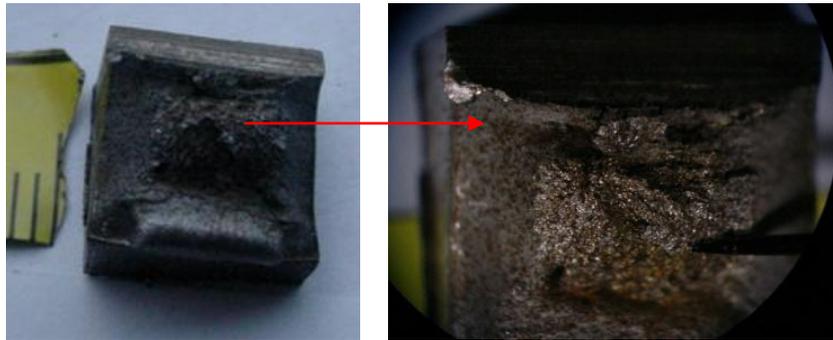
La probeta de impacto en un medio acuoso NS-4 no presento mucha diferencia a la probeta en medio ambiente presentando de igual modo tres zonas dentro de la fractura, dúctil, frágil y de nuevo dúctil, pero si presenta al realizar un acercamiento con estereoscopio zonas con tonos amarillo ocre y café dentro de la fractura de esta probeta mostrada.

Figura 36. Fotografía macro de probeta en medio ambiente así como acercamiento mediante estereoscopio.
