# INSTITUTO POLITÉCNICO NACIONAL

“EFECTO DE AMBIENTES CORROSIVOS EN LAS  
PROPIEDADES DE TENSIÓN UNIAXIAL Y  
FRACTURA POR IMPACTO CHARPY, DE  
ACERO ESTRUCTURAL BAJO CONTENIDO DE

TESIS  
QUE PARA OBTENER EL GRADO DE  
MAESTRO EN CIENCIAS EN INGENIERÍA  
METALÚRGICA  
PRESENTA

Ing. Victor Camargo Romero

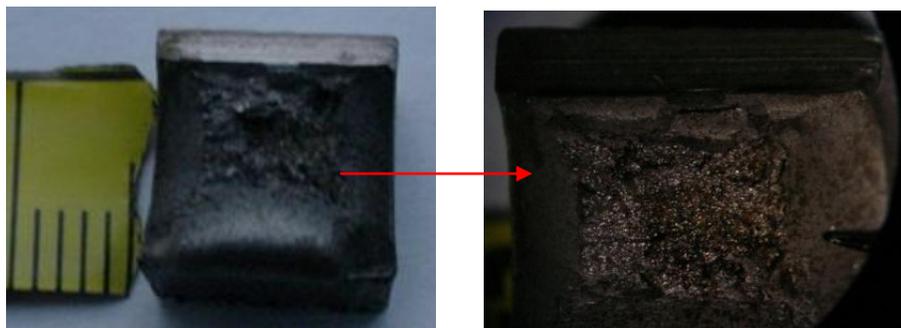
Con respecto a lo observado en la fractura para este medio acuoso se puede de igual modo observar las tres zonas características o presentes dentro de una prueba de impacto charpy. Pero al ser observada mediante estereoscopio podemos apreciar una mayor zona ductil dentro de la probeta al observar zonas brillosas y granulosas dentro de la fractura del espécimen, de igual modo se hace presente una tonalidad amarillo ocre con tonos café rojizo dentro del centro de la fractura como sus bordes.

Figura 37. Fotografía macro de probeta en medio H<sub>2</sub>O así como acercamiento mediante estereoscopio.

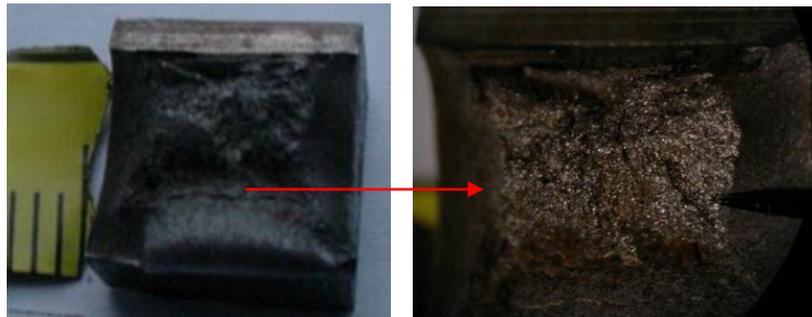
Las probetas en salmuera presentan una mayor rugosidad a simple vista, presentan las tres zonas características, pero en las imágenes tomadas mediante estereoscopio se observan zonas con agrietamientos, el brillo característico de la zona frágil del material es opacado por una película densa de óxido de tono rojizo ocre.

Figura 38. Fotografía macro de probeta en medio salmuera así como acercamiento mediante estereoscopio.

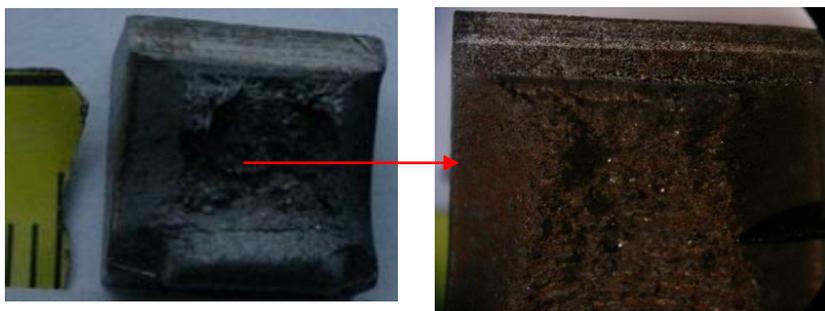
La solución K es muy diferente a las otras muestras observadas al presentar mayor capa de óxido de tono rojizo ocre y café, la entalla presenta picaduras, el brillo de la zona central de la fractura es totalmente nulo debido a la capa de óxido que lo cubre, no se observa la ductilidad mostrada en las anteriores muestras al inicio de la fractura (Zona de entalla). Por otro lado el centro de la fractura muestra escalonamiento.

Figura 39. Fotografía macro de probeta en medio solución K así como acercamiento mediante estereoscopio.

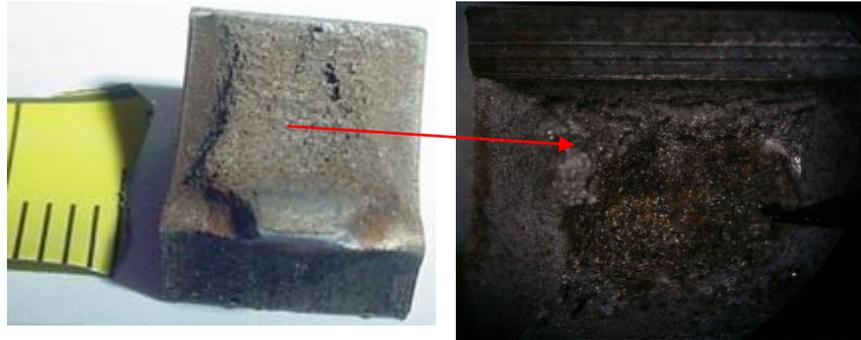
Para esta solución se observa una fractura muy opaca que tuvo que ser iluminada con luz artificial extra para poder ser observada con mayor detalle de la fractura, debido a que presenta una fractura en tonalidad café oscuro muy fuerte. El óxido presente en esta probeta está fuertemente arraigado a la superficie de la muestra ensayada siendo incluso su retiro mediante el

baño ultrasónico. A simple vista la fractura es su imagen macro muestra un escalonamiento en el centro de la fractura presenta, no se observa la primer zona dúctil presente en la zona de la entalla de la fractura de la probeta. Al realizar un acercamiento mediante estereoscopio se observa un centro con una fuerte película de oxido producto de medio acuoso al que estuvo sumergido la probeta.

**Figura 40.** Fotografía macro de probeta en medio ácido así como acercamiento mediante estereoscopio.

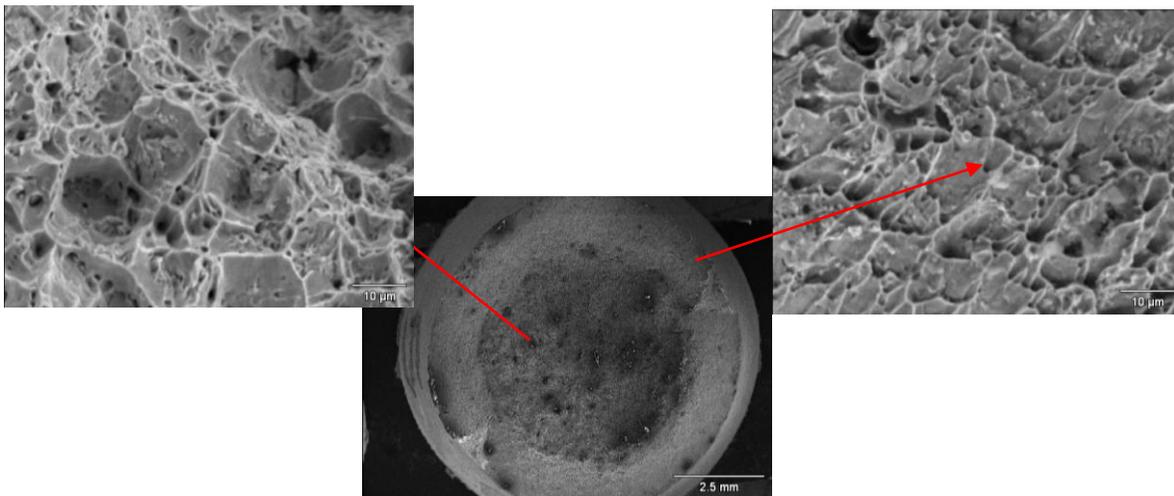
Para la muestra en medio ambiente, se puede observar en su vista macro una fractura copa como normal para un material dúctil, donde se muestra fibrosidad en el centro, al realizar acercamientos primero al centro de la probeta podemos apreciar zonas con micro huecos característicos de una fractura frágil común. En la imagen del borde de la probeta se observa el desgarramiento característico de un material dúctil sujeto a un esfuerzo uniaxial de tensión.

Figura 41. Fotografías mediante MEB a una magnificación de 10 y 1500 aumentos

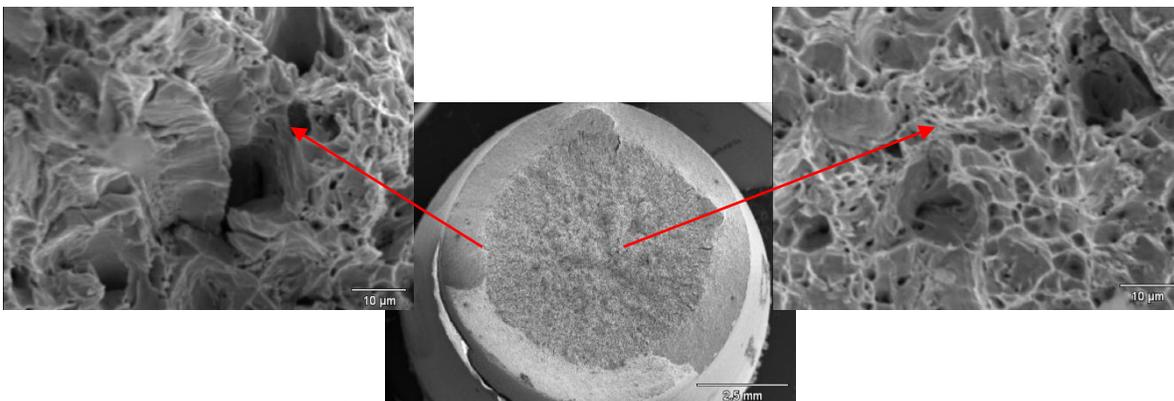
La probeta sumergida en un medio NS-4 presenta en el centro una fractura similar a la encontrada en el material en medio ambiente con micro huecos característicos de la ductilidad del material, pero en la orilla de esta probeta presenta una fractura diferente a lo encontrado en la probeta a medio ambiente.

Figura 42. Fotografías mediante MEB a una magnificación de 10 y 1500 aumentos

Se encontró en el borde la pérdida de la ductilidad del material, al no encontrarse el mismo tipo de micro huecos y desgarramiento en la orilla del material encontrado en un medio ambiente. Se observa la formación de cavidades dentro de esta zona de la fractura no presentes en la fractura en medio ambiente.

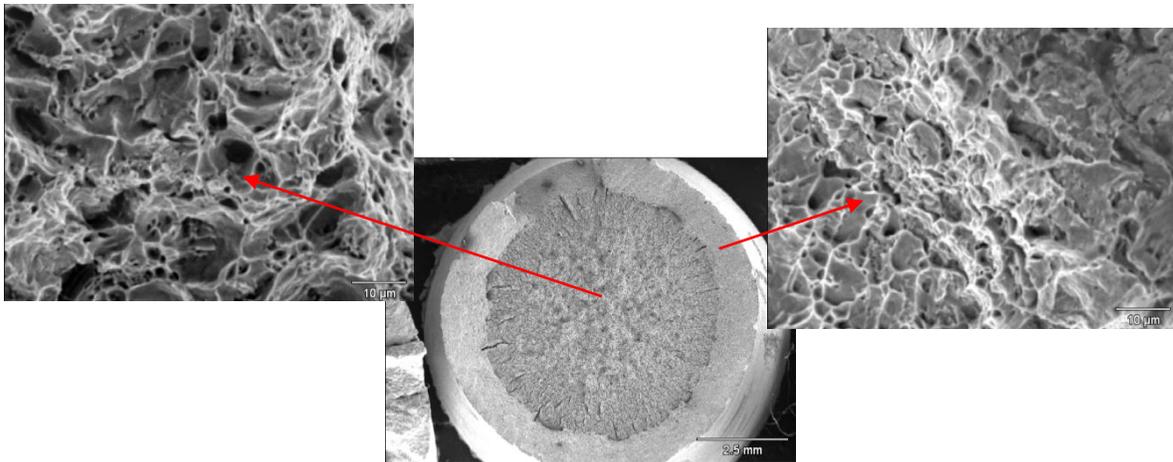
Esta probeta mostro la formación de cavidades dentro de los micro huecos característicos de una fractura dúctil normal, estos huecos pueden ser apreciados como zonas oscuras dentro de la imagen tomada para el centro de la probeta.

Segundo con lo que respecta al borde se observa cierta ductilidad, pero en el borde derecho de la foto se observan residuos de corrosión a los que estuvo sujeto el material

**Figura 43.** Fotografías mediante MEB a una magnificación de 10 y 1500 aumentos.

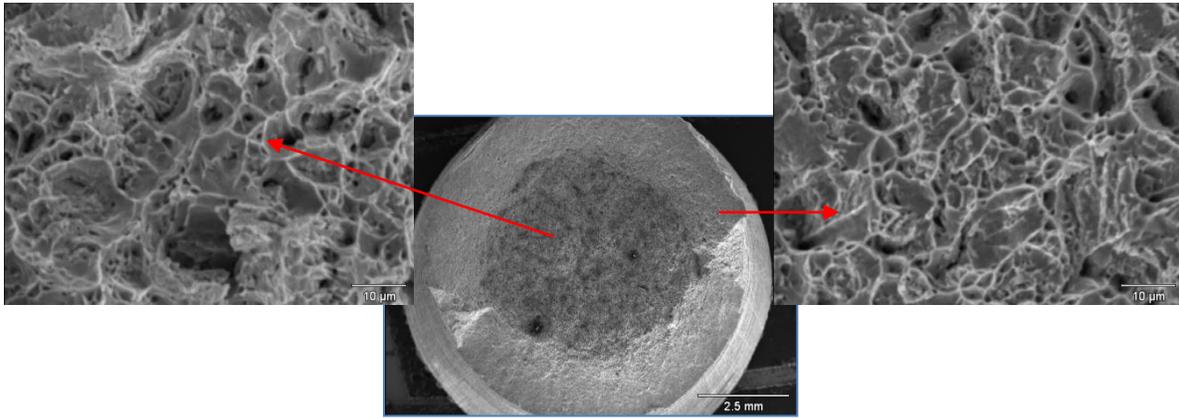
En lo que respecta a las muestras en salmuera se observa un centro con menor cantidad de micros huecos, se observa productos de corrosión en los micro huecos presentes, así mismo se observan ligeras picaduras dentro del centro de la probeta.

En lo que respecta a la orilla de la probeta de tensión en este medio se puede observar ductilidad pero en menor cantidad de lo observado en medio ambiente al no observarse tanto desgarramiento en esta zona de la copa cono del material, de igual modo se observa la formación de pequeña picaduras dentro de los micros huecos característicos.

Figura 44. Fotografías mediante MEB a una magnificación de 10 y 1500 aumentos.

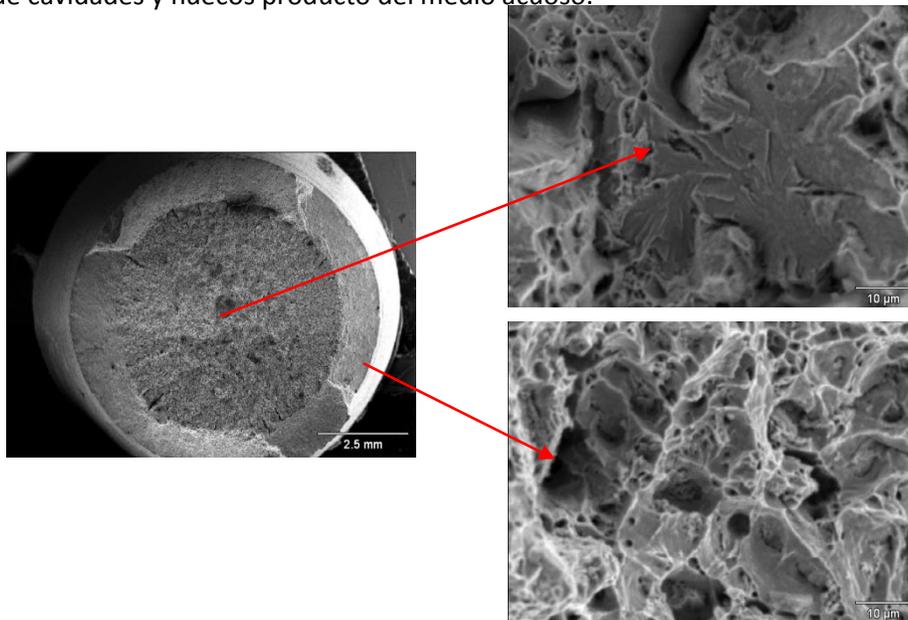
La solución K, presentó un comportamiento totalmente diferente en el centro de la probeta al mostrar clivajes, los cuales no se observaron en medio ambiente, dentro de los clivajes encontrados en el centro de la muestra se observan pequeñas picaduras. El borde presentó un comportamiento diferente al presentar cierto grado de ductilidad pero opacado por la formación de cavidades y huecos producto del medio acuoso.

Figura 45. Fotografías mediante MEB a una magnificación de 10 y 1500 aumentos.

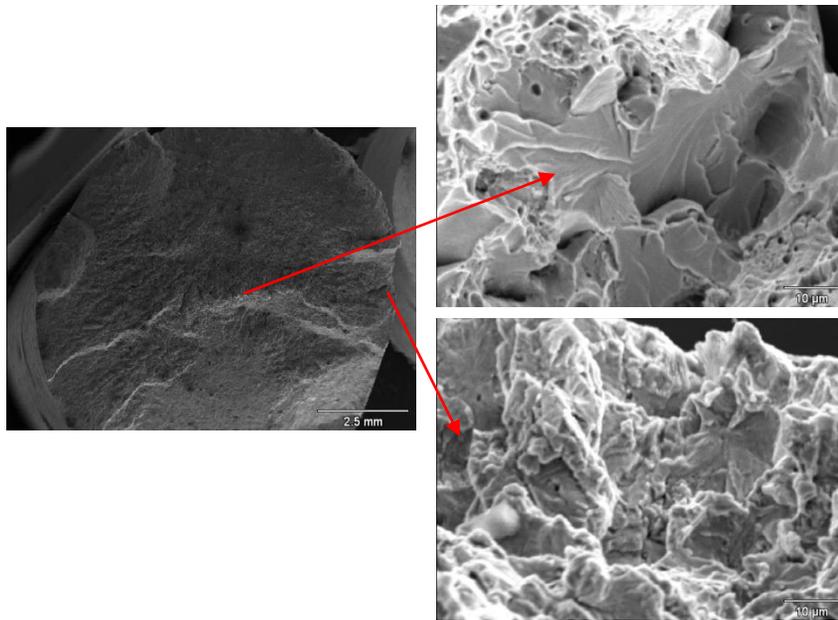
En lo que respecta al medio acido el centro de esta muestra presento totalmente un comportamiento frágil al mostrar clivajes, los cuales que existe una fragilidad del material en esta zona. El borde de igual modo presento un comportamiento diferente al presentar productos de corrosión en una zona que se espera que tenga desgarramiento del material. En esta imagen se observa que el material presento la disolución de material por parte del medio acuoso al que estuvo sujeto.

Figura 46. Fotografías mediante MEB a una magnificación de 10 y 1500 aumentos.

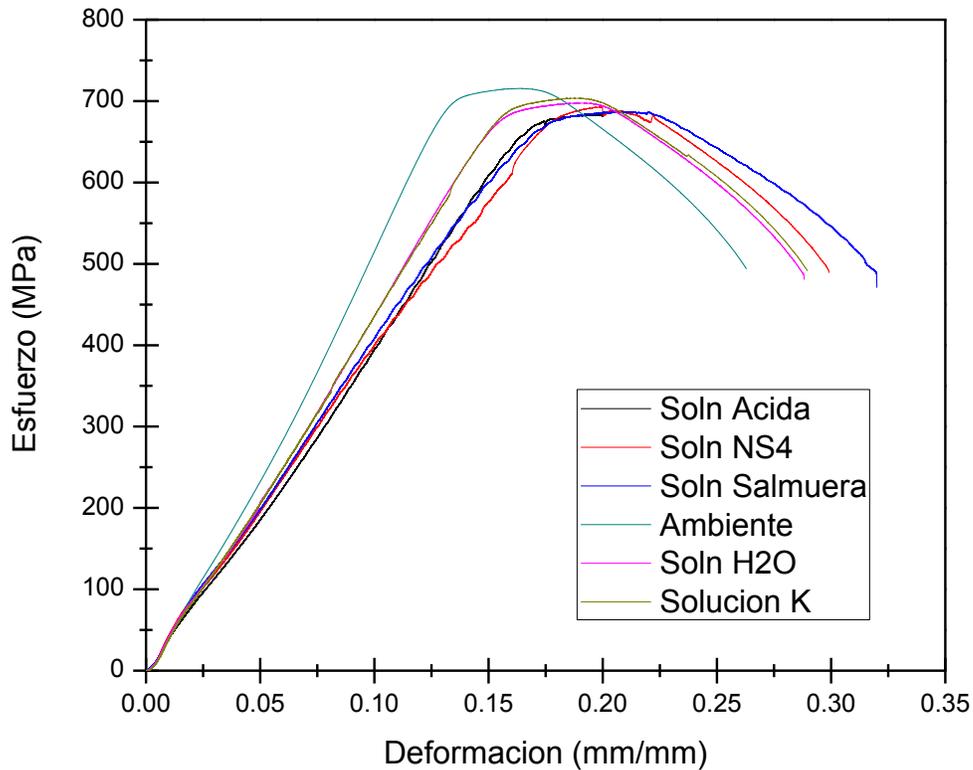
Gráficamente podemos observar lo reportado en la tabla 7, de este modo podemos observar que si existe un efecto de cada uno de los medios ensayados contra el material AISI 1018, siendo más

abrupto el daño para el medio ácido sobre el material al disminuir abruptamente la deformación del material en este medio.

**Gráfico 4.** Curvas esfuerzo vs deformación ingenieril de las pruebas en medios acuosos corrosivos y ambiente. Acercamiento al máximo esfuerzo de cada prueba.
